Päivämäärä  
18.8.2014

WPD FINLAND OY

KUURONKALLION  
TUULIVOIMAPUISTON  
LUONTOTYYPPI- JA  
KASVILLISUUSSELVITYS

| Kuvaus | Kuuronkallion tuulipuiston luontoselvitys |

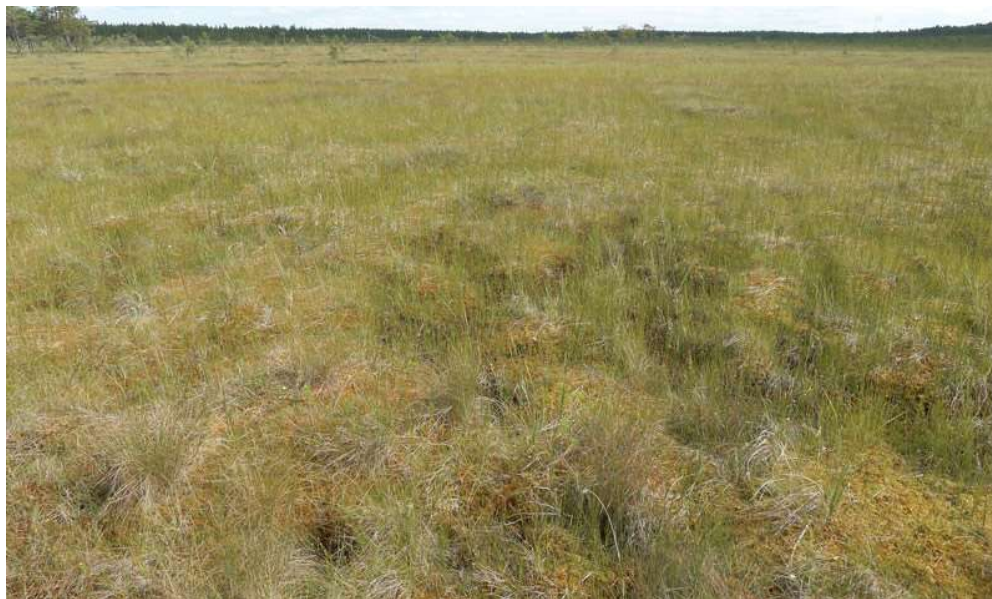
Kuva 5. Rimpinevaa sekä kalvakkanevaa Teerinevan pohjoisosassa.

Rimpineva-alueilla (RiN) on paikoin enemmän ruopparimpinevan lajistoa, paikoin enemmän Sphagnum-rimpinevan lajistoa. Usein edellä mainittujen rimpinevatyyppien kasvillisuus esiintyy mosaiikkimaisesti. Rimpineva-alueiden kenttäkasvillisuudessa kasvaa valkopiirtoheinää, pitkälehtikihokkia, pullosaraa, mutasaraa ja leväkköä. Harvemmin tavataan rimpinevassa luhtaisuutta indikoivaa järvikortetta ja mesotrofista siniheinää. Rimmet ovat yleensä melko pienalaisia ja niiden saraisuus sekä välipintalajien kuten tupasluikan ja tupasvillan esiintyminen viittaa kuivahtamiseen. Pohjakerroksen lajistoa on kalvakkarahkasammal, sararahkasammal, vajorahkasammal ja paakkurahkasammal. Paikoin esiintyy paljasta ruoppapintaa.

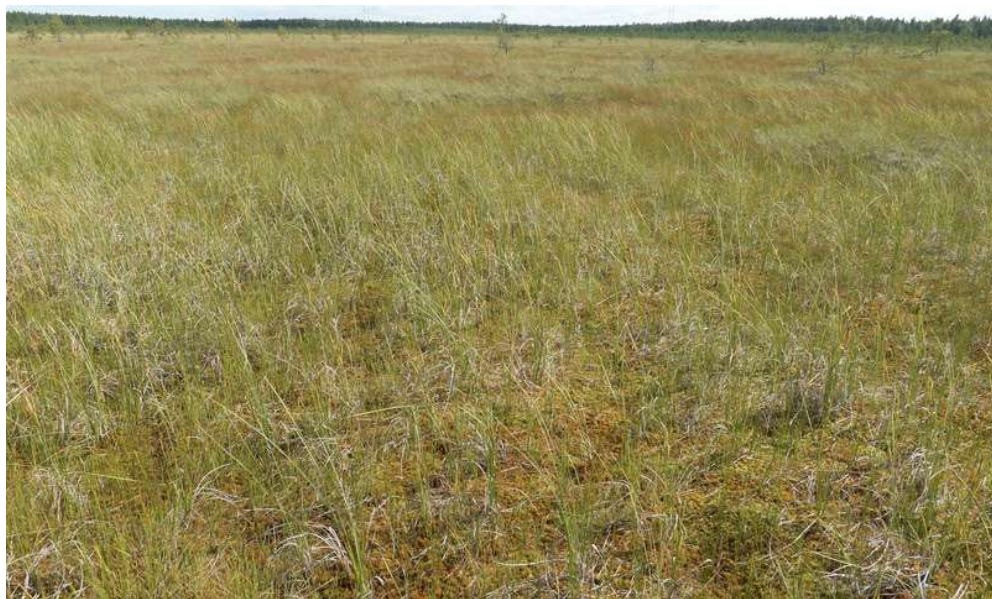
Kuva 6. Suursaraista nevaa Teerinevan keskiosassa.

Selvitysalueen keskiosassa esiintyvän rimpinevan ja kalvakkanevan lomassa on paikoin suursaraista nevaa. Oligotrofisen suursaranevan (OISN) valtalajit ovat pullosara, sararahkasammal ja kalvakkarahkasammal.

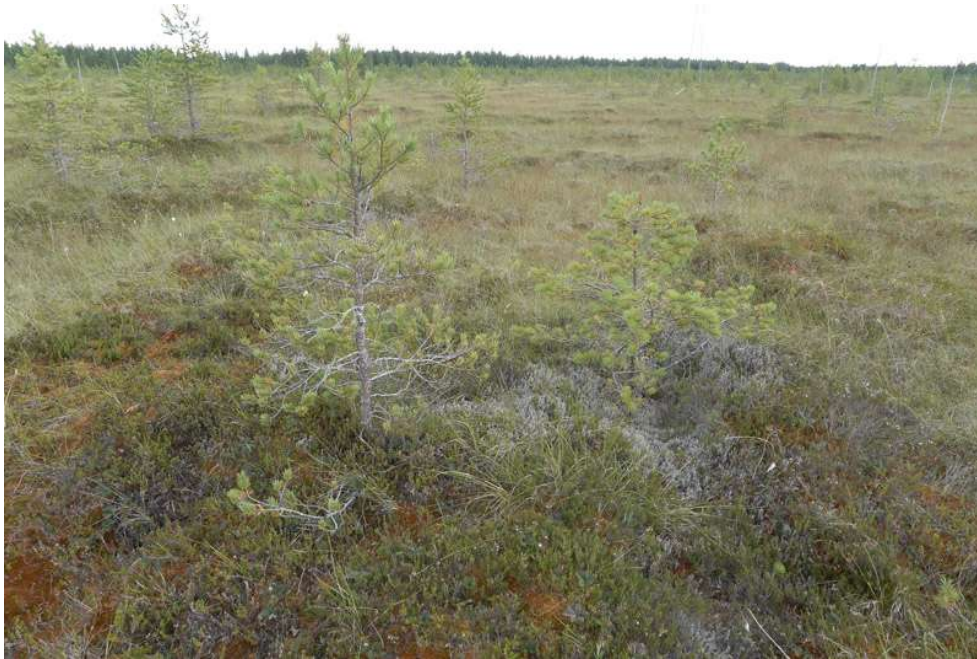
Kuva 7. Rahkoittunutta lyhytkorsinevaa selvitysalueen eteläosassa.

Teerinevan selvitysalueen luoteis- ja kaakkoisosassa esiintyy rahkoittunutta oligotrofista lyhytkorsinevaa (rahOILkN). Putkilokasvilajistoon kuuluu tupasvilla, männyntaimia, suopursu, kanerva, vaivaiskoivu, variksenmarja, hilla, juolukka, suokukka ja isokarpalo. Pohjakerroksessa tavataan jokasuonrahhkasammal, ruskorahkasammal, rusorahkasammal, harmaa- ja valkoporonjäkälä.

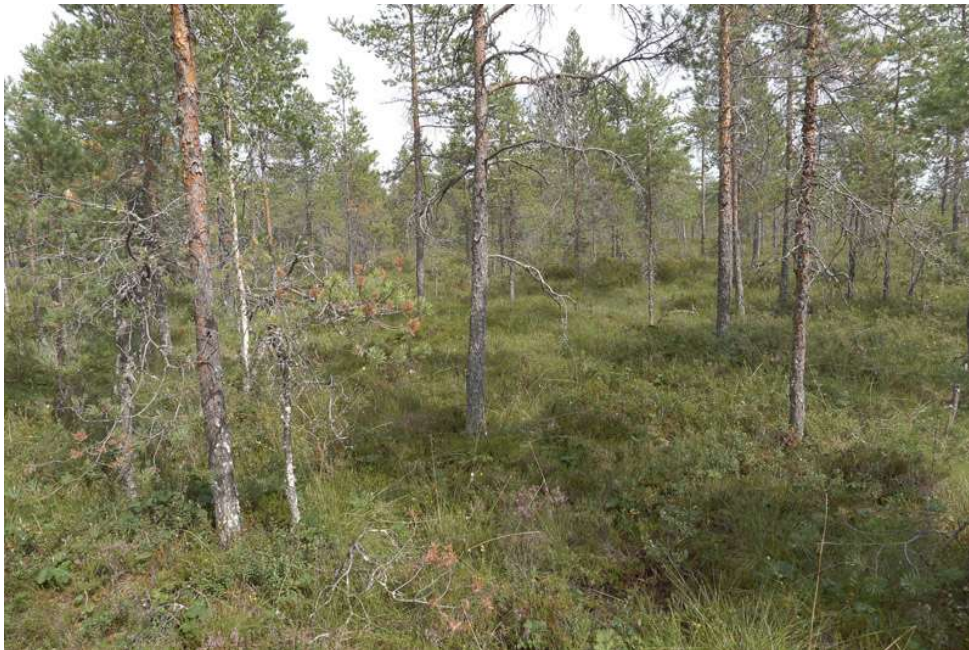
Kuva 8. Rahkarämettä selvitysalueen luoteisnurkassa.

Selvitysalueen luoteis- ja kaakkoispäädyssä esiintyy noin 5-7 m korkeita mäntyjä kasvavaa rahkarämettä (RaR). Kenttäkerroksen lajistoon kuuluu on kanerva, variksenmarja, juolukka, suopursu, hilla, tupasvilla ja suokukka. Sammaliston valtalajeina on ruskorahkasammal, punarahkasammal ja jokasuonrahkasammal. Paikka paikoin kasvaa harmaaporonjäkälää sekä valkoporonjäkälää.

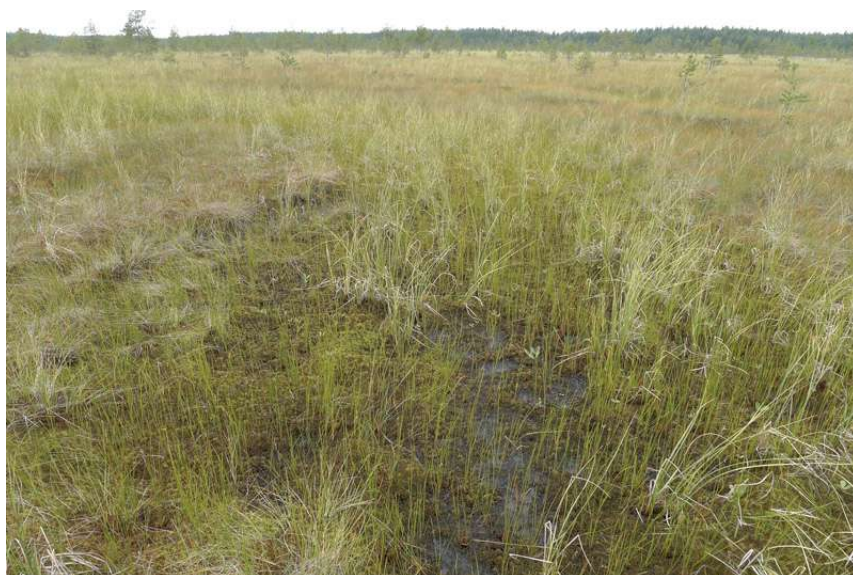
Kuva 9. Rimpinevaa Ymmyräisnevan pohjoisosassa.

Rimpinevajuottien (RiN) kasvillisuus on sekoitus ruopparimpi- ja Sphagnum-ripinevan sekä kalvekkanevan lajistosta. Kenttäkerroksen valtalajeina on leväkkö, riippasara, raate, pullosara ja tupasluikka. Sammaliston yleisin laji on vajorahkasammal.

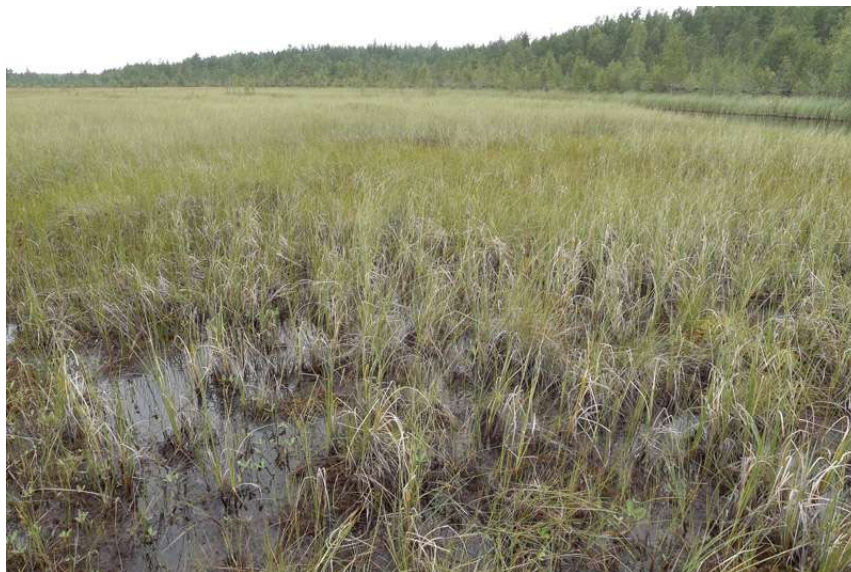
Kuva 10. Suursaraista nevaa Ymmyräisnevan pohjoispäädyssä.

Ymmyräisnevan pohjoispäädyssä sekä paikoin pohjoisosan rimpinevakasvillisuuden lomassa esiintyy suursaranevaa (SN). Rimpinevan kenttäkerroksessa esiintyy pullosaraa, raatetta, riippasaraa sekä leväkköä. Pohjakasvillisuuden valtalajina on sararahkasammal. Ymmyräisnevan suursaraiset nevat ovat yleensä oligotrofisia. Alueen pohjoispäädyn nevassa esiintyy oligotrofian indikaattorilajiston lisäksi mesotrofista vaaleasaraa.

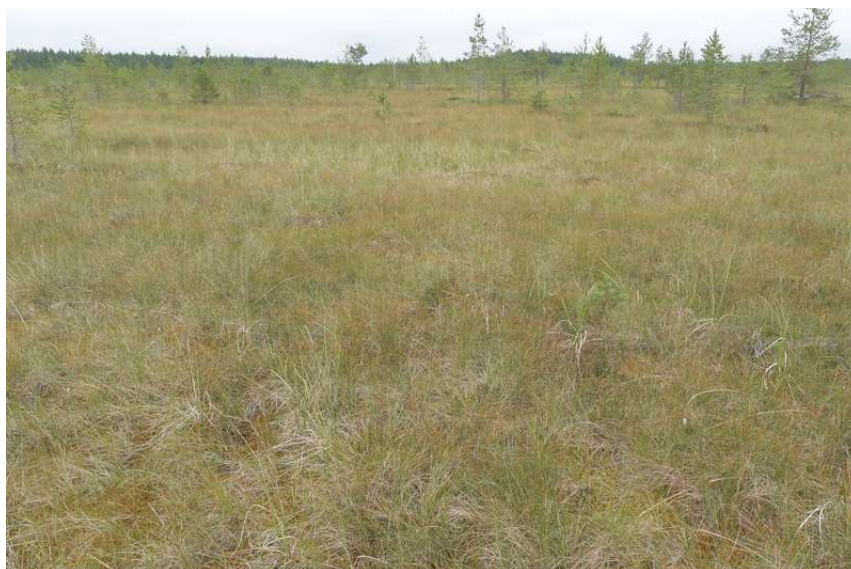
Kuva 11. Oligotrofista kalvakkanevaa.

Ymmyräisnevan pohjoisosalla esiintyy kalvakkanevaa (KaN). Kalvakkanevan valtalajeina on tupasluikka, tupasvilla sekä sammalistossa kalvakkarahkasammal. Ymmyräisnevan kalvakkanevat ovat pääosin oligotrofisia. Selvitysalueen pohjoispäädyn kalvakkanevoissa tavattiin mesotrofista suopunakämmekkää. Kalvakkaneva lomassa esiintyy rahkarämemättäitä.

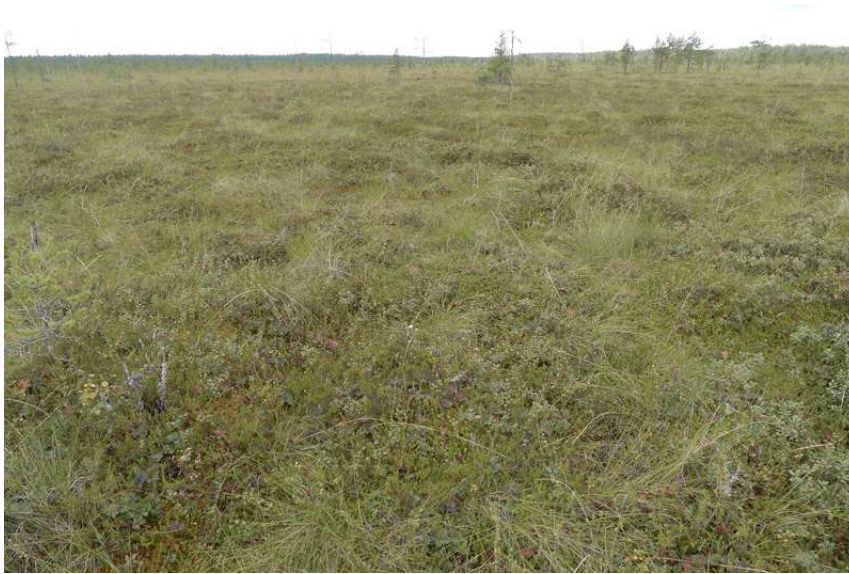
Kuva 12. Variksenmarjarahkarämettä

Ymmyräisnevan avosuon reuna-alueilla esiintyy rahkarämettä (RaR), joka on paikoin puutonta variksenmarjarahkarämettä (VaRaR). Ymmyräisnevan reuna-alueiden rahkarämeellä kasvaa usein yksittäisiä mäntyjä. Rahkarämeen sammalisto muodostuu ruskorahkasammalesta, punarahkasammalesta, jokasuonrahkasammalesta ja ruskorahkasammalesta. Lisäksi tavataan rämekarhunsammalta ja rämekynsisammalta. Kenttäkerroksessa esiintyy variksenmarjaa, juolukkaa, hillaa, kanervaa, tupasvillaa, pikku- ja isokarpalaa, pyöreälehtikihokkia, vaivaiskoivua ja rahkasaraa.

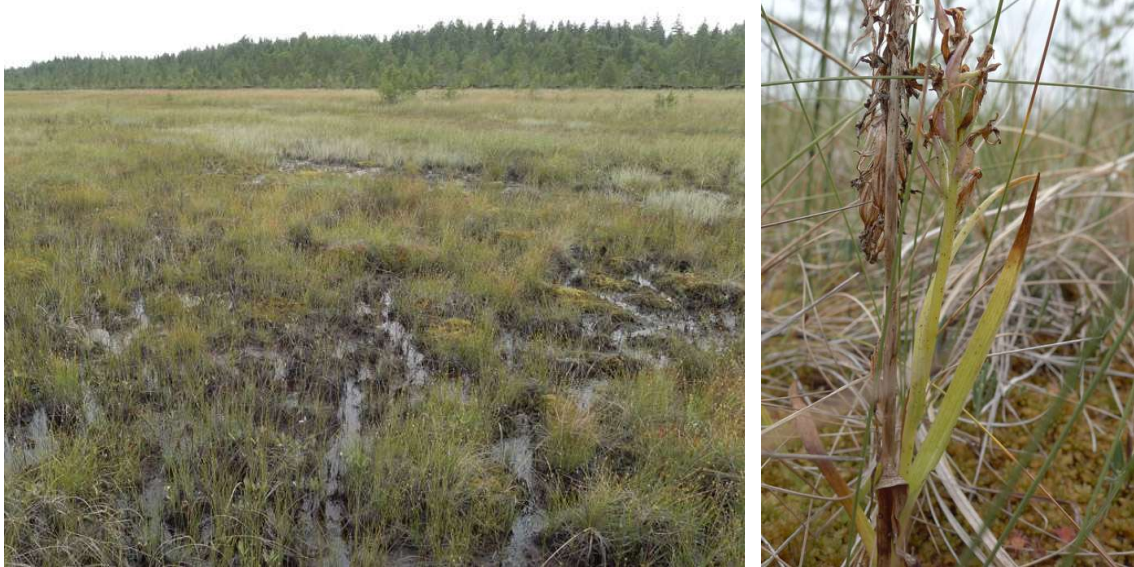
Kuvat 17, 18. Vaaleasaraesiintymä Ymmyräisnevan pohjoisosassa sekä suopunakämmekän ohikukkinut verso.

Selvitysalueen pohjoispäädyssä havaittiin Suomen kansainvälisiin vastuulajeihin kuuluvaa vaaleasaraa (*Carex livida*). Lisäksi havaittiin neljän valtakunnallisesti uhanalaiseksi luokitellun sekä Etelä-Suomessa rauhoitetun suopunakämmekän (*Dactylorhiza incarnata* ssp. *incarnata*) ohikukkineita versoja ja lehtiä (kkj 7088279:3350306).

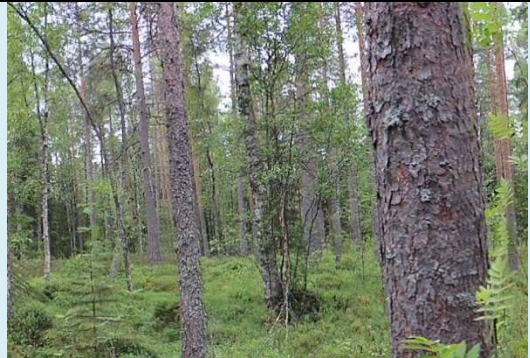
| | <p>Tuore kangas, soistunut, 82 vuotias uudistuskypsä mäntyvaltainen metsikkö (männyn lisäksi kuusi, hieskoivu). Pensaskerroksessa pihlajaa sekä kuusen taimia, kenttäkerros mustikkavaltainen, paikoin soistunut.</p> <p>Voimalan sijoituspaikalle suunniteltu uusi tieosa kulkee metsätaloussuunnitelman kangasmetsän sekä ojitetun, puustoisten suo-alueiden läpi.</p> |

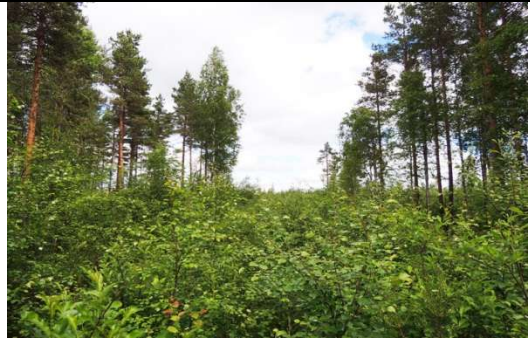
| | <p>Ojitettua rämettä sekä lehtipuutaimikkoa sekä ajoura.</p> <p>Voimalan sijoituspaikalle suunnitellaan jo olemassa olevalta metsätieltä tuleva huoltotie. Huoltotie kulkee metsätaloustaloudessa olevan kangasmetsän sekä ojitettujen puustoisten suo-alueiden läpi.</p> |

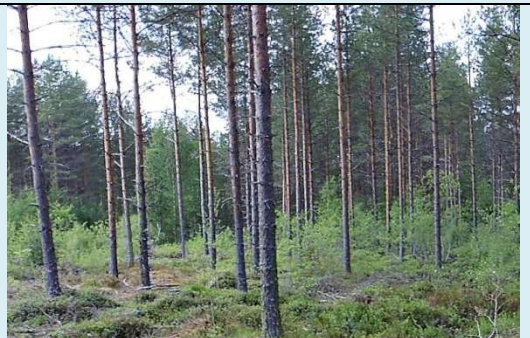
| | <p>Kuivahko kangas, mäntyvaltainen varttunut noin 50 vuoden ikäinen kasvatusmetsikkö. Pensaskerroksessa hieskoivua, kenttäkerroksen valtalajeina puolukka, mustikka.</p> <p>Voimalan sijoituspaikalle ei suunnitella uutta huoltotietä vaan hyödynnetään jo olemassa olevaa metsätietä.</p> |

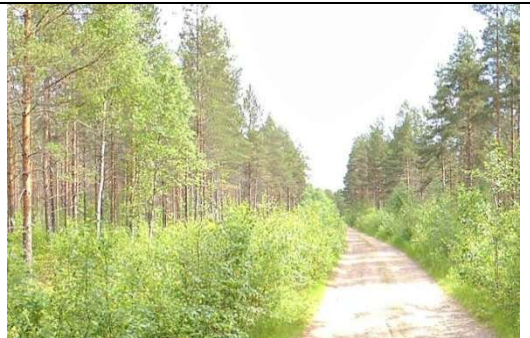
| | <p>Kuivahko kangas, nuori mäntyvaltainen kasvatusmetsikkö, osittain soistunut</p> <p>Voimalan sijoituspaikalle ei suunnitella uutta huoltotietä vaan hyödynnetään jo olemassa olevaa metsätietä.</p> |

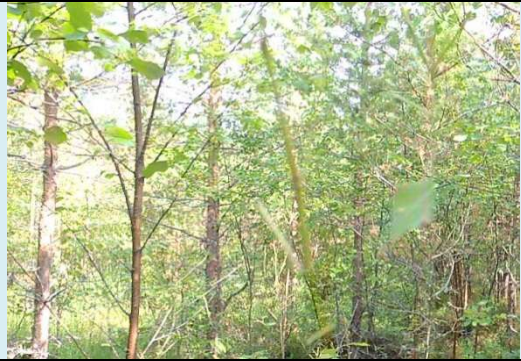
| | <p>Ojitettu rämettä ja turvekangasta. Puusto nuorehko, valtalajeina mäntyä ja hieskoivua.</p> <p>Voimalan sijoituspaikalle suunniteltu uusi tieosa kulkee metsätalouskäytössä olevan kangasmetsän läpi.</p> |

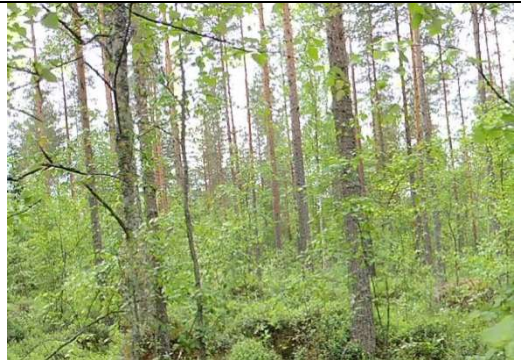
| | <p>Kuivahko kangas, uudistuskypsä noin 80 vuoden ikäinen mäntyvaltainen metsikkö (sekapuusto, muut lajit kuusi, hieskoivu, haapa). Voimalan sijoitusalue rehevämpää, tuoreen kankaan kasvillisuutta: pensaskerroksessa koivua, kuusen taimia, kenttäkerroksen valtalajina mustikka.</p> <p>Voimalan sijoituspaikalle suunniteltu uusi tieosa kulkee metsätalouskäytössä olevan kangasmetsän sekä ojitettujen puustoisten suo-alueiden läpi.</p> |

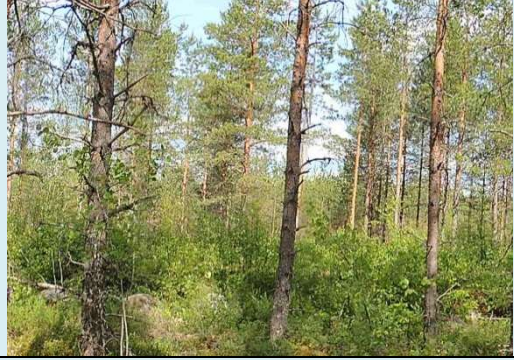
| | <p>Kuivahko kangas, mäntyvaltainen nuori kasvatusmetsikkö, sekapuuna sekä pensaskerroksessa hieskoivua.</p> <p>Voimalan sijoituspaikalle ei suunnitella uutta huoltotietä vaan hyödynnetään jo olemassa olevaa metsätietä.</p> |

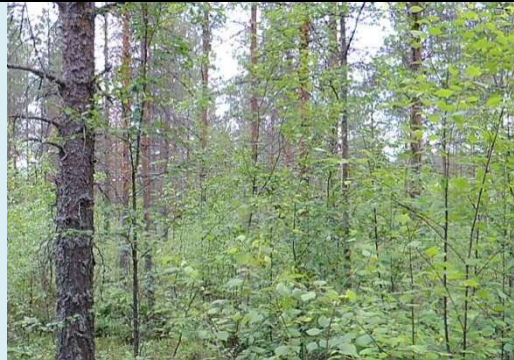
| | <p>Kuivahko kangas, mäntyvaltainen varttunut kasvatusmetsikkö, jonka seassa hieskoivua</p> <p>Voimalan sijoituspaikalle ei suunnitella uutta huoltotietä vaan hyödynnetään jo olemassa olevaa metsätietä.</p> |

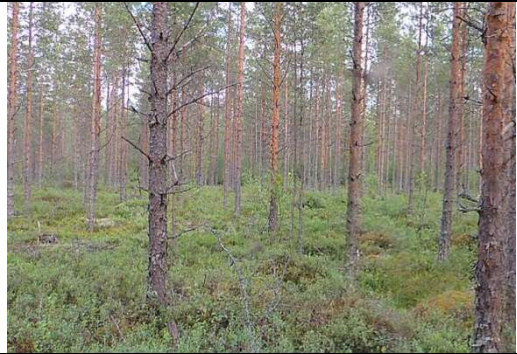
| | <p>Kuivahko kangas, varttunut mäntyvaltainen kasvatusmetsikkö. Kenttäkerroksen valtalajeina puolukka ja mustikka. Pohjakerroksessa poronjäkäliä, seinäsammalta.</p> <p>Voimalan sijoituspaikalle suunniteltu uusi tieosa kulkee metsätalouskäytössä olevan kangasmetsän sekä ojitettujen puustoisten suo-alueiden läpi.</p> |

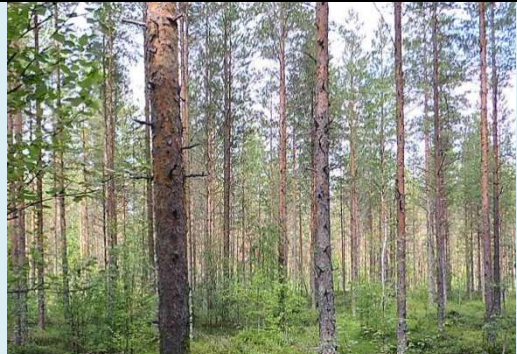
| | <p>Turvekangas, varttunut mäntyvaltainen kasvatusmetsikkö</p> <p>Voimalan sijoituspaikalle suunniteltu uusi tieosa kulkee metsätalouskäytössä olevan kangasmetsän sekä ojitettuja, puustoisia suo-alueita läpi.</p> |

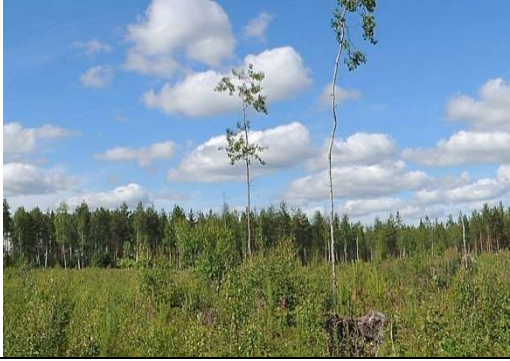
| | <p>Hakkuu-aukko (kuivahko kangas)</p> <p>Voimalan sijoituspaikalle suunniteltu uusi tieosa kulkee metsätalouskäytössä olevan kangasmetsän sekä ojitettujen puustoisten suo-alueiden läpi.</p> |

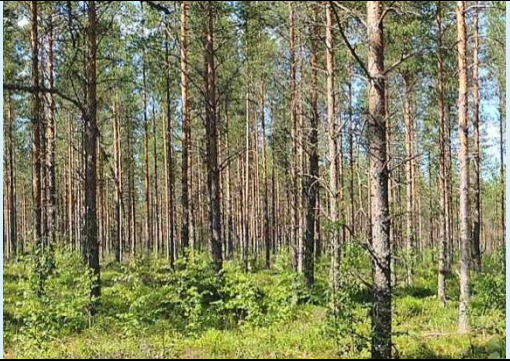
| | <p>Kuivahko kangas, nuori mäntyvaltainen kasvatusmetsikkö, pensaskerroksesta hieskoivu</p> <p>Voimalan sijoituspaikalle suunniteltu uusi tieosa kulkee metsätalouskäytössä olevan kangasmetsän sekä ojitettujen puustoisten suo-alueiden läpi.</p> |

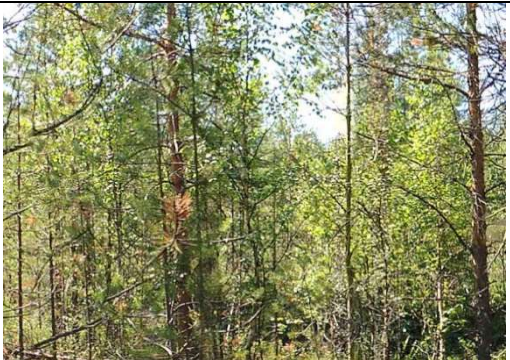
| | <p>Ojitettu räme (ojikko), valtapuuna mänty, seassa hieskoivua</p> <p>Voimalan sijoituspaikalle suunniteltu uusi tieosa kulkee metsätalouskäytössä olevan kangasmetsän sekä ojitettujen puustoisten suo-alueiden läpi.</p> |

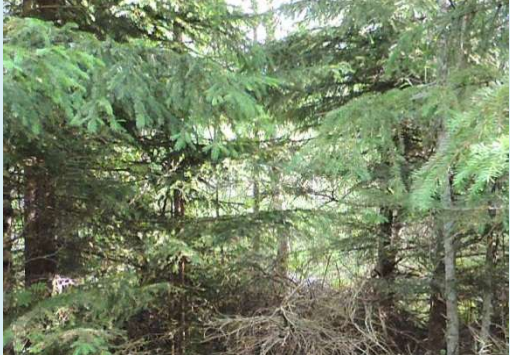
| | <p>Tuore kangas, kuusivaltainen nuori kasvatusmetsikkö</p> <p>Voimalan sijoituspaikalle suunniteltu uusi tieosa kulkee metsätalouskäytössä olevan kangasmetsän läpi.</p> |

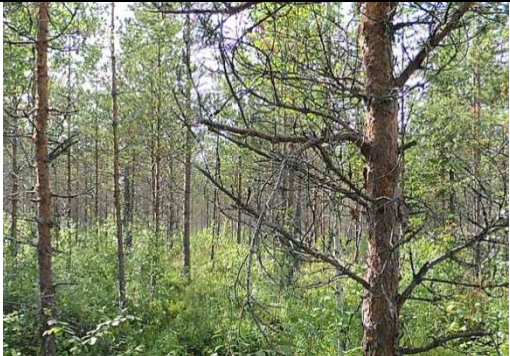
| | <p>Kuivahko kangas, nuori mäntyvaltainen kasvatusmetsikkö, alikasvoksena hieskoivun taimia sekä pihlaja.</p> <p>Voimalan sijoituspaikalle suunniteltu uusi tieosa kulkee metsätalouskäytössä olevan kangasmetsän läpi.</p> |

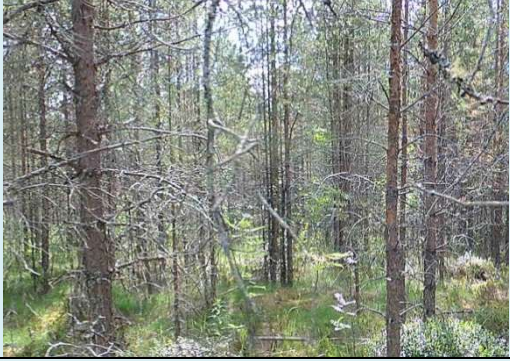
| | <p>Kuivahko kangas, nuori mäntyvaltainen kasvatusmetsikkö, seassa hieskoivua, pensaskerroksessa pihlaja sekä kuusen taimia.</p> <p>Voimalan sijoituspaikalle suunniteltu uusi tieosa kulkee metsätalouskäytössä olevan kangasmetsän läpi.</p> |

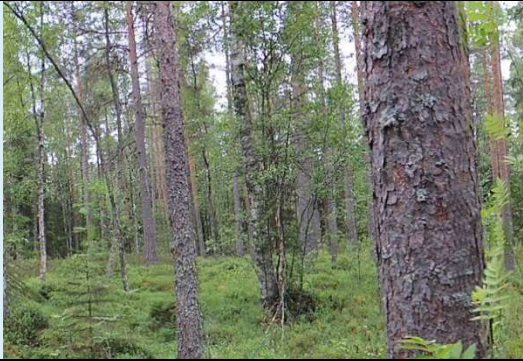
| | <p>Tuore kangas, soistunut, 82 vuotias uudistuskypsä mäntyvaltainen metsikkö (männyn lisäksi kuusi, hieskoivu). Pensaskerroksessa pihlaja sekä kuusen taimia, kenttäkerros mustikkavaltainen, paikoin soistunut.</p> <p>Voimalan sijoituspaikalle suunniteltu uusi tieosa kulkee metsätalouskäytössä olevan kangasmetsän sekä ojitettujen puustoisten suo-alueiden läpi.</p> |

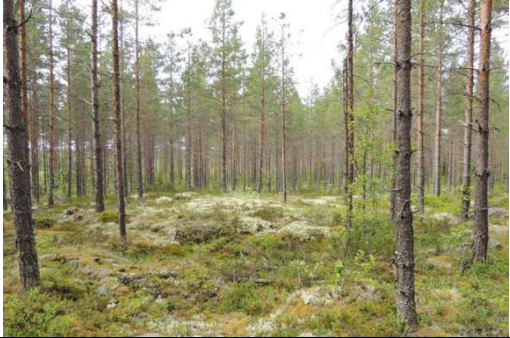
| | <p>Kuivahko kangas, nuori mäntyvaltainen kasvatusmetsikkö. Kenttäkerroksen valtalajina puolukka, pohjakerroksessa seinäsammalta, karhunsammalia sekä poronjäkäliä</p> <p>Voimalan sijoituspaikalle suunniteltu uusi tieosa kulkee metsätalouskäytössä olevan kangasmetsän läpi.</p> |

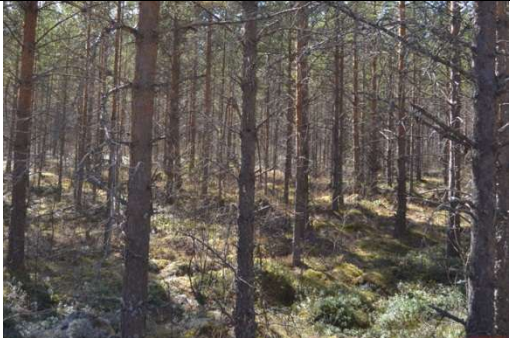
| | <p>Kuivahko kangas, paikoin soistunut (turvekangas), nuori mäntyvaltainen kasvatusmetsikkö. Kenttäkasvillisuuden valtalajeina puolukka, kanerva. Pohjakerroksessa lähinnä seinäsammalta, poronjäkäliä.</p> <p>Voimalan sijoituspaikalle suunniteltu uusi tieosa kulkee metsätalouskäytössä olevan kangasmetsän sekä ojitettujen puustoisten suo-alueiden läpi.</p> |

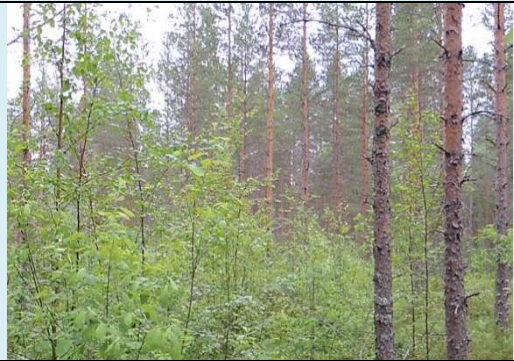
| | <p>Turvekangasta ja kuivahkoa kangasta, nuori mäntyvaltainen kasvatusmetsikkö. Puustona lisäksi hieskoivua, pensaskerroksessa paikoin kuusta, katajaa. Kenttäkerroksen valtalajeina puolukkaa sekä heiniä. Pohjakerroksessa seinäsammalta, kerrossammalta, poronjäkälä.</p> <p>Voimalan sijoituspaikalle suunniteltu uusi tieosa kulkee metsätalouskäytössä olevan kangasmetsän läpi.</p> |

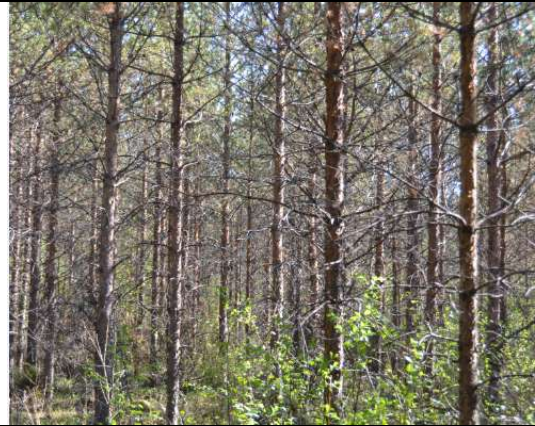
| | <p>Tuoretta ja kuivahkoa kangasta, mäntyvaltainen taimikko, jonka pohjakerroksessa puolukkaa, mustikkaa ja koivun taimia.</p> <p>Voimalan sijoituspaikalle suunniteltu uusi tieosa kulkee metsätalouskäytössä olevan kangasmetsän läpi.</p> |

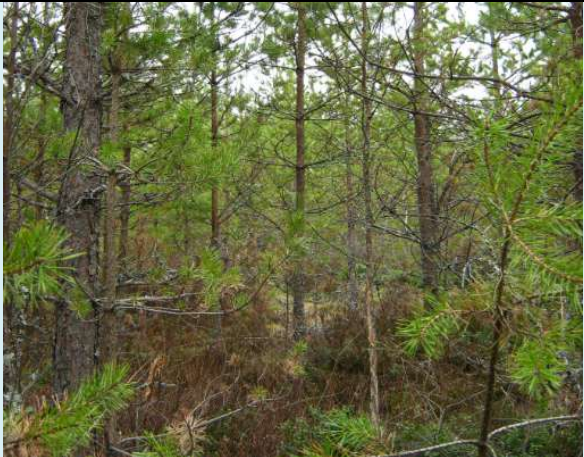
| | <p>Kuviahko kangas, mäntyvaltainen taimikko, jossa kanervaa, puolukkaa ja metsälauhaa.</p> <p>Voimalan sijoituspaikalle suunniteltu uusi tieosa kulkee metsätaloussuunnitelman kangasmetsän sekä ojitettujen, puustoisien suo-alueiden läpi.</p> |

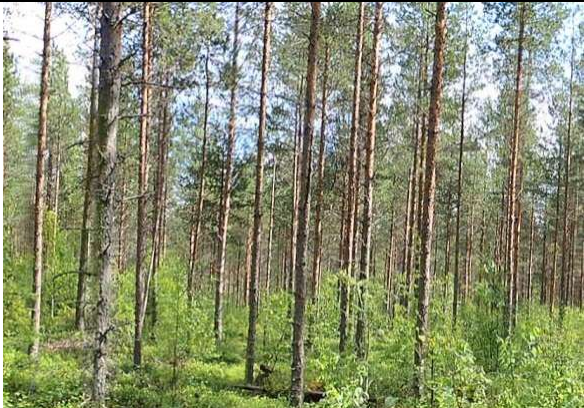
| | <p>Turvekangas, Mäntyvaltainen varttunut kuivahkon kankaan kasvatusmetsikkö. Pensaskerroksessa hieskoivu. Kenttäkerroksen lajistoa puolukka, suopursu, heiniä.</p> <p>Voimalan sijoituspaikalle suunniteltu uusi tieosa kulkee metsätaloussuunnitelman kangasmetsän sekä ojitettujen, puustoisien suo-alueiden läpi.</p> |

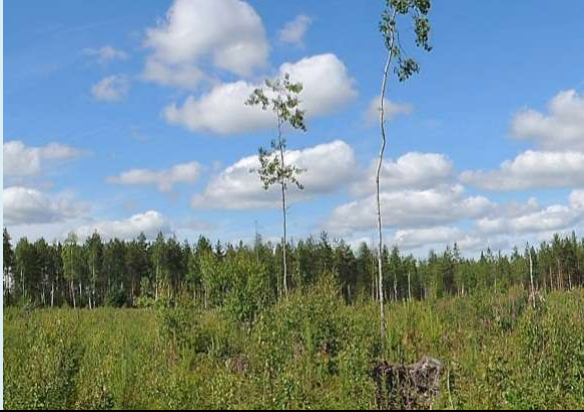
| | <p>Hakkuu-aukko (kuivahko kangas)</p> <p>Voimalan sijoituspaikalle suunniteltu uusi tieosa kulkee metsätalouskäytössä olevan kangasmetsän sekä ojitettujen, puustoisien suo-alueiden läpi.</p> |

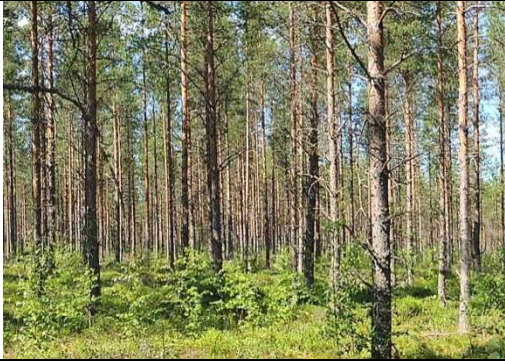
| | <p>Kuivahko kangas, nuori mäntyvaltainen kasvatusmetsikkö, pensaskerroksessa hieskoivikkos.</p> <p>Voimalan sijoituspaikalle suunniteltu uusi tieosa kulkee metsätalouskäytössä olevan kangasmetsän sekä ojitettujen, puustoisien suo-alueiden läpi.</p> |

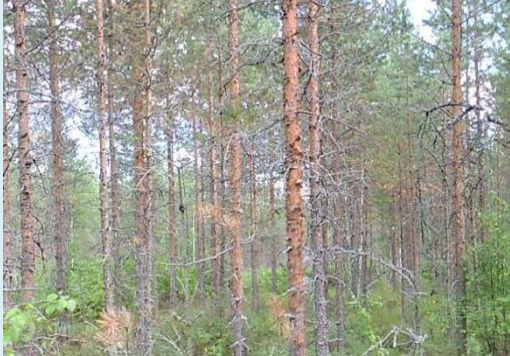
| | <p>Kuivahko kangas, mäntyvaltainen varttunut kasvatusmetsikkö. Pensaskerroksessa hieskoivu.</p> <p>Voimalan sijoituspaikalle suunniteltu uusi tieosa kulkee metsätalouskäytössä olevan kangasmetsän sekä ojitettujen, puustoisien suo-alueiden läpi.</p> |

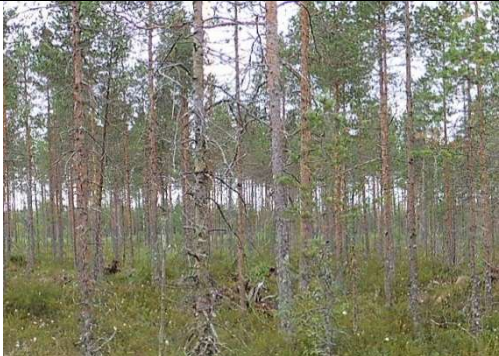
| | <p>Ojitettu räme (rämemuuttuma), varttunut mäntyvaltainen kasvatusmetsikkö. Kenttäkerroksessa vaivaiskoivu, kanerva, tupasvilla, suokukka.</p> <p>Voimalan sijoituspaikalle suunniteltu uusi tieosa kulkee metsätalouskäytössä olevan kangasmetsän sekä ojitettujen, puustoisien suo-alueiden läpi.</p> |

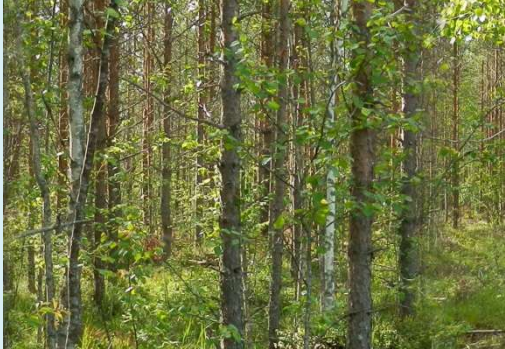
| | <p>Kuivahko kangas, mäntyvaltainen varttunut kasvatusmetsikkö, sekapuustona hieskoivu ja pohjakerroksessa puolukkaa, mustikkaa ja paikoin vain seinäsammalta.</p> <p>Voimalan sijoituspaikalle suunniteltu uusi tieosa kulkee metsätalouskäytössä olevan kangasmetsän läpi.</p> |

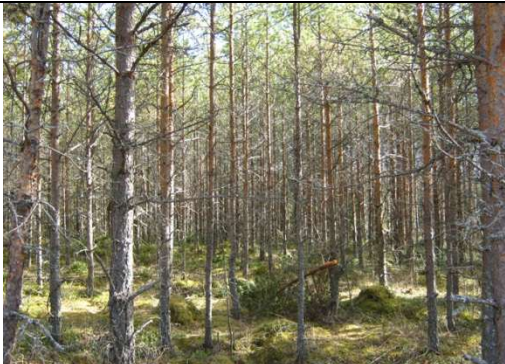
| | <p>kuivahko kangas, nuori mäntyvaltainen kasvatusmetsikkö sekä soistuneita painanteita. Kenttäkasvillisuudessa puolukka, mustikka, pikkutalvikki. Pohjakerroksessa seinäsammalta, kerrossammalta.</p> <p>Voimalan sijoituspaikalle suunniteltu uusi tieosa kulkee metsätalouskäytössä olevan kangasmetsän läpi.</p> |
