# Tahkoluodon kaapelireitin rantautumispaikan kartoitus videoimalla lokakuussa 2020

PÄIVÄMÄÄRÄ: 7.12.2020

JULKAISU: Alleco Oy raportti n:o 23/2020

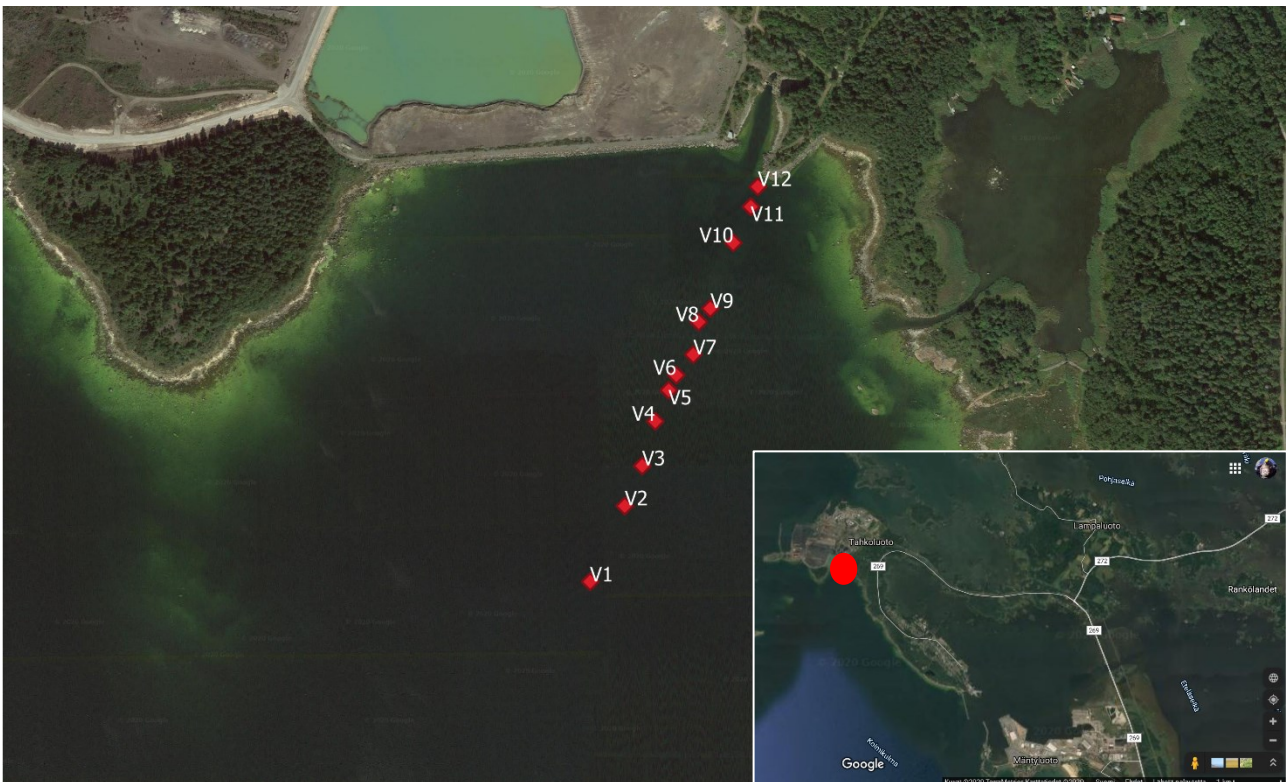
Kuva 1. Kuvauskohteet Tahkoluodon edustalla. Taustakartta Google Earth (2020).

Kaapelin rantautumispaikka on keinotekoinen, lohkareista rakennettu niemi. Rantautumispaikan edustalta kuvattiin 12 videota (Kuva 1.), aloittaen uloimmasta pisteestä, jonka syvyys oli 15,5 metriä. Videoita kuvattiin rantaa kohti yhden syvyysmetrin välein, matalimmalta kuvatun videon aloitussyvyys oli 4,1 metriä (Taulukko 1.).

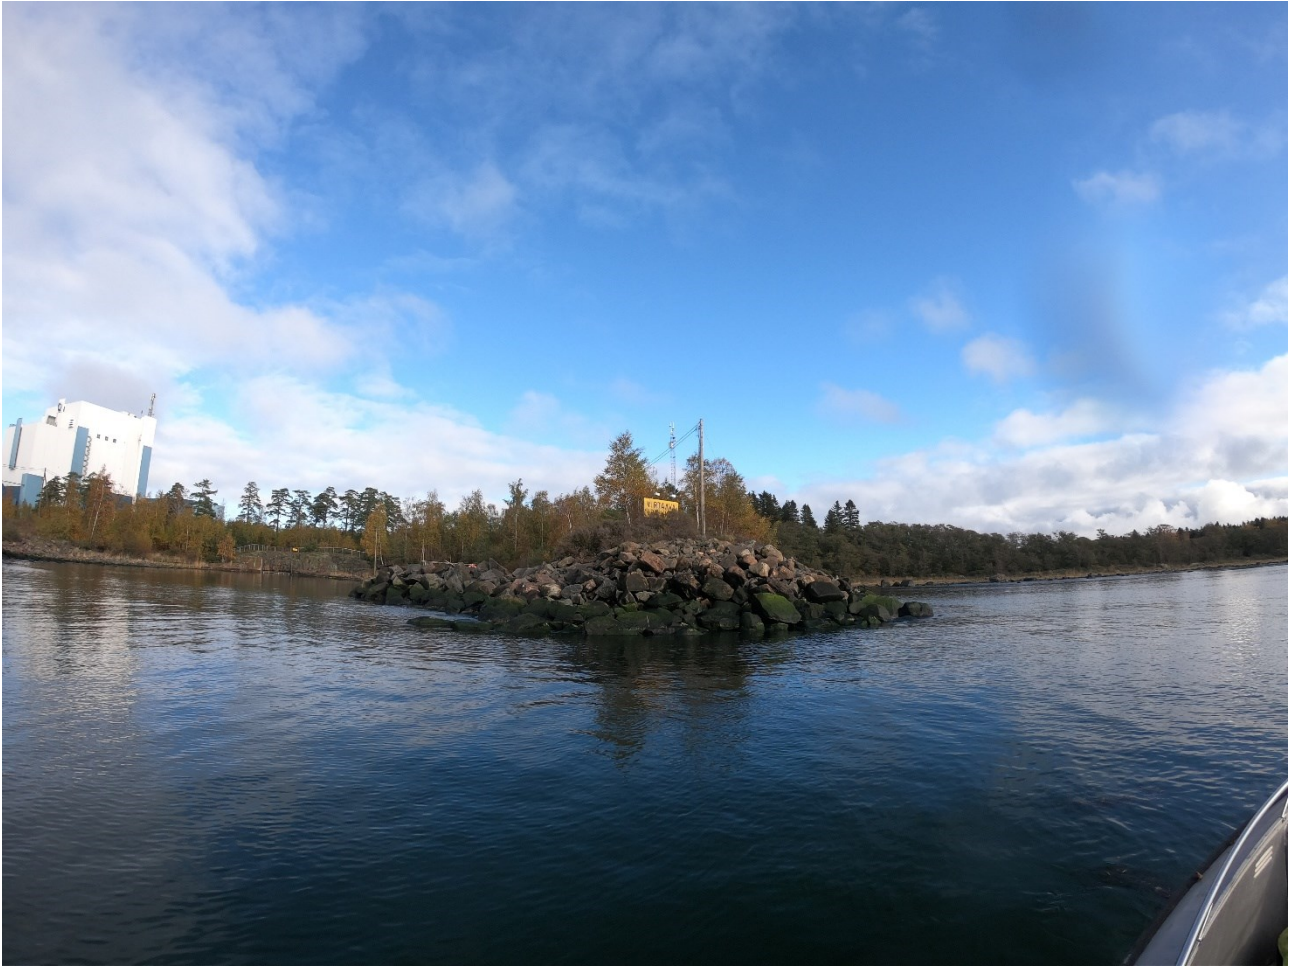
Tutkimusalueen pohja oli pääosin hiekkaa, lähempänä rantaa havaittiin myös lohkaraita ja kiviä (Liite 1., Kuva 2.). Pohjalla oli hieman sedimenttiä. Kuvauspisteillä ei ollut havaintoja hapettomuudesta, mutta irtonainen rihmalevä peitti pohjan täysin pisteellä 1. Pisteellä 12 ja rantaviivan välissä oli jyrkkä, lohkarainen pengeri (Kuva 3).

Kuva 3. Kaapelireitin mairinnouspaikka mereltä päin kuvattuna
