# LINNANOJAN JA MÄNNISTÖNOJAN VIRTAVESI-INVENTOINTI

LOUHINTAHIEKKA OY

NURMIJÄRVI

8.9.2020

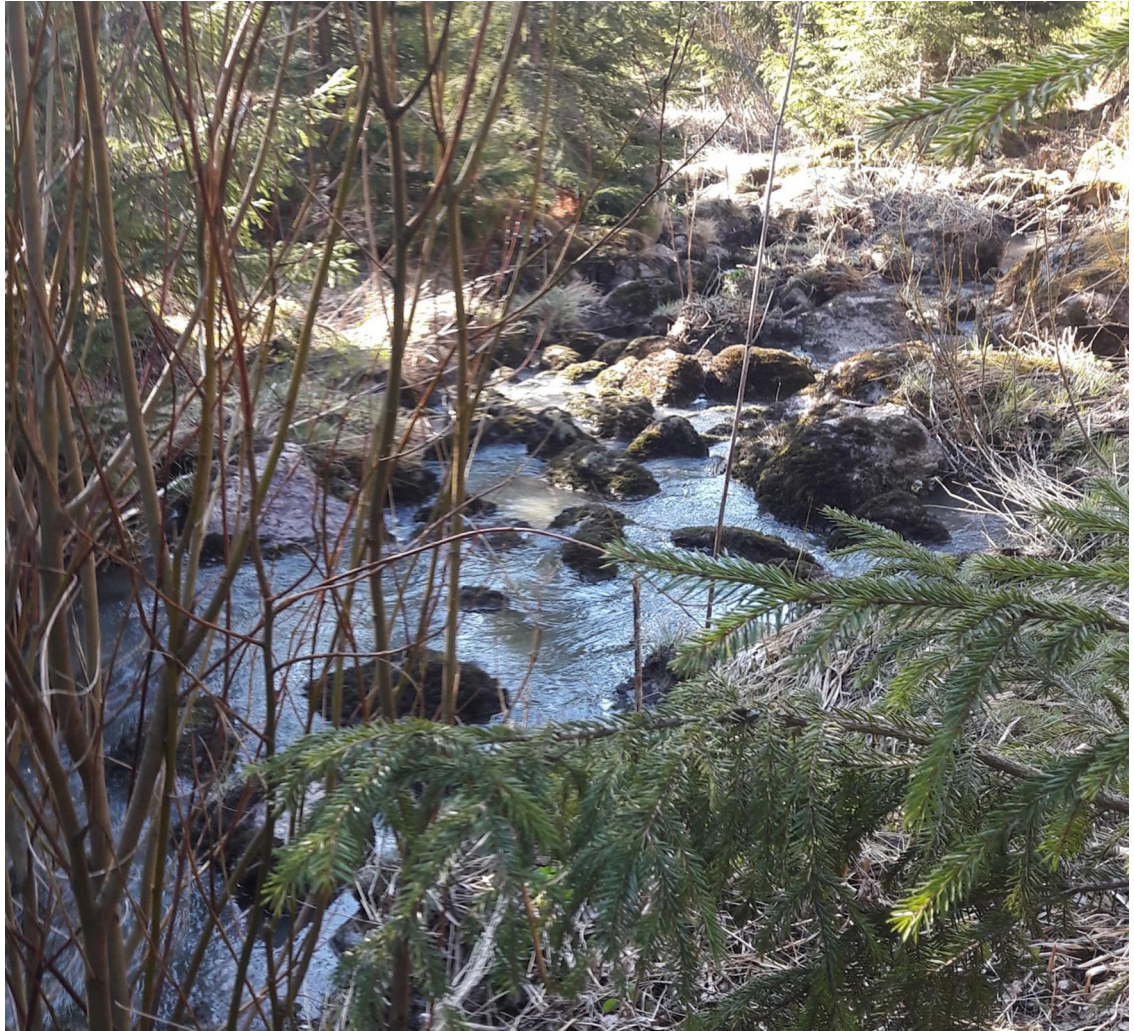
*Kuva 3. Koskimainen osuus Männistönojalla, josta pohjaeläinnäytteet otettiin.*

Katselmuksella 22.4.2020 havainnoitiin Männistönojaa noin 750 m matkalta ja Linnanajaa noin 800 m matkalta. Männistönojasta löydettiin lyhyt koskimainen osuus ja Linnanajasta pienistä kivistä (16–64 mm) koostuva soraikko, joilta pohjaeläinnäytteet päätettiin ottaa (kuvat 2, 3, 4 ja 10).

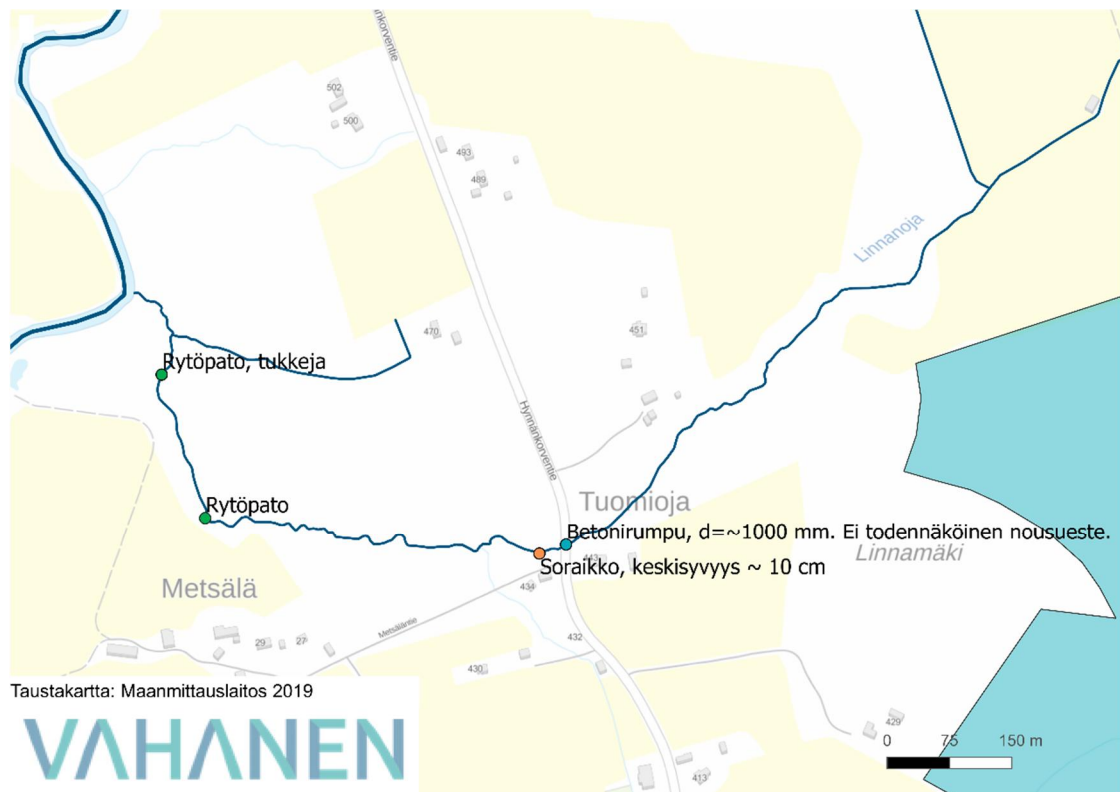
Linnanojan havaittiin kaksi tiheän oloista rytöpatoa, jotka tukkivat puroa ja muodos-  
tavat mahdollisen nousuesteen (kuva 9). Hynnänselkän alittava betoninen tie-  
rumpu ei puolestaan muodosta todennäköistä nousuestettä kaloille korkean veden ai-  
kana.

Kuva 9. Havaintoja Linnanojalta. Hankealue sijaitsee Hynnänskorventiestä itään Linnanojan eteläpuolella.

Ainoa havaittu soraikko, josta otettiin myös pohjaeläinnäyte, sijaitsee Linnanojan  
Hynnänselkän läheisyydessä (kuvat 9 ja 10). Soraikko oli matala, syvyys vaihteli  
5–20 cm välillä keskisyvyyden ollessa noin 10 cm. Soraikko saattaa matalan veden  
aikaan olla lähes kuiva ja talvella puolestaan jäätyä ainakin osittain pohjaan saakka,  
joten kutusoraikkoksi se ei ole erityisen potentiaalinen. Kutua ajatellen myös virtausno-  
peuden tulisi olla riittävä, jotta soraikko pysyy puhtaana. Lisäksi virtaus mahdollistaa  
hapekkaan veden vaihtuvuuden.

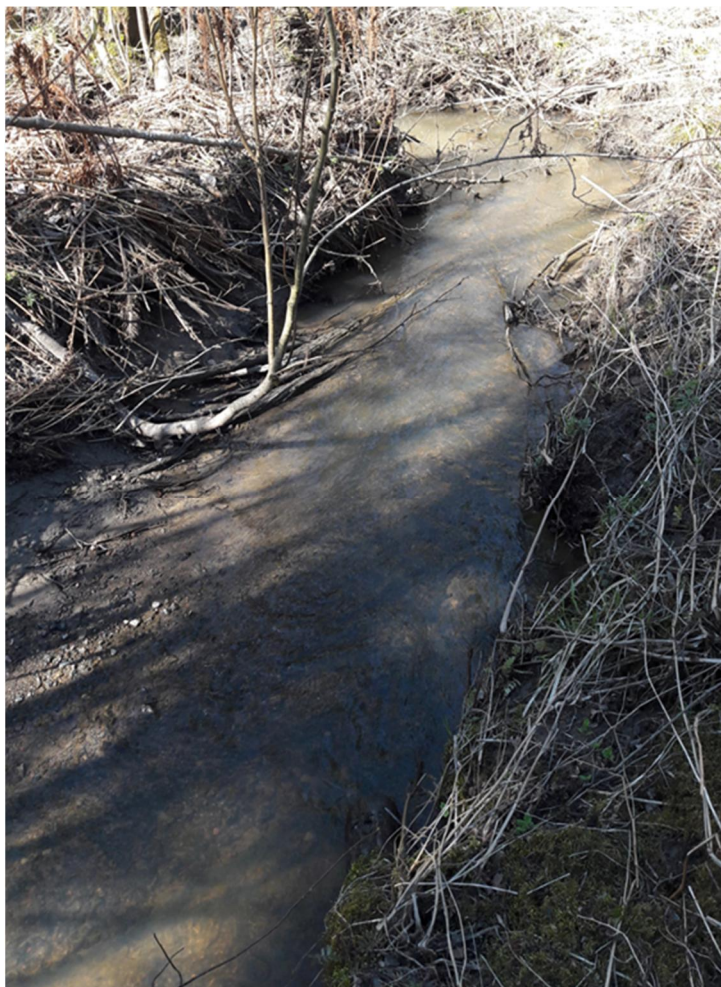
Kuva 10. Soraikko Linnanajalla.
