# **Hanhinevan tuulivoimahanke, Kyyjärvi ja Karstula**

LIITE 6: Sähkönsiirtoreittien luontotyyppiselvitys

# Hanhinevan tuulivoimahankkeen sähkönsiirtoireittien luontotyyppiselvitys 2021

Hanhinevan tuulivoimahankkeen havainnekuvat, osa 1

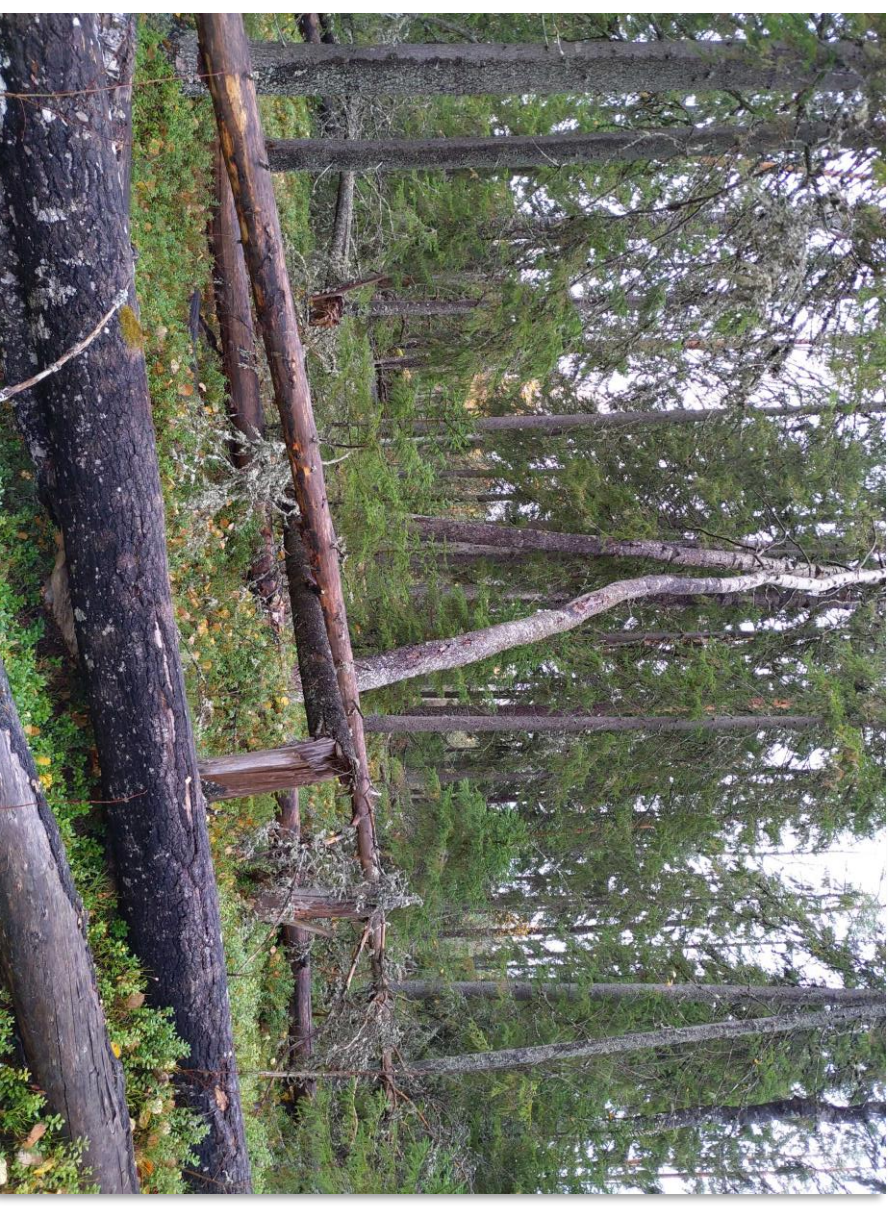
# Kohde 1 – Leppähontien varttunut havupuuvaltainen tuore kangas

- Pienialainen reunavaikutteinen kangasmetsälaikku
- Kuusivaltainen, mäntyä kohdalaisesti.
  - Melko runsasti myös järeitä haapoja, joista osassa on koloja.
- Puustossa eri-ikäisrakennteisuutta, lahoppuuta melko runsasti sekä pystyettä maapuuna.
- Ympäriöivät metsät nuoria ja harvennettuja, tämä kuvio irrallinen ja hoitamaton.

| Kohteen numero | Luontotyyppi / elinympäristö | Uhanalaisuus: Koko maa /E-S | Edustavuus / Muu luokitus |
|---|---|---|---|
| 1 | Varttuneet havupuuvaltaiset tuoreet kankaat | NT / VU | Kohtalainen. Muuten edustava, mutta pienialainen varttunut metsäkuvio. Ympäröivät alueet nuorta talousmetsää. |

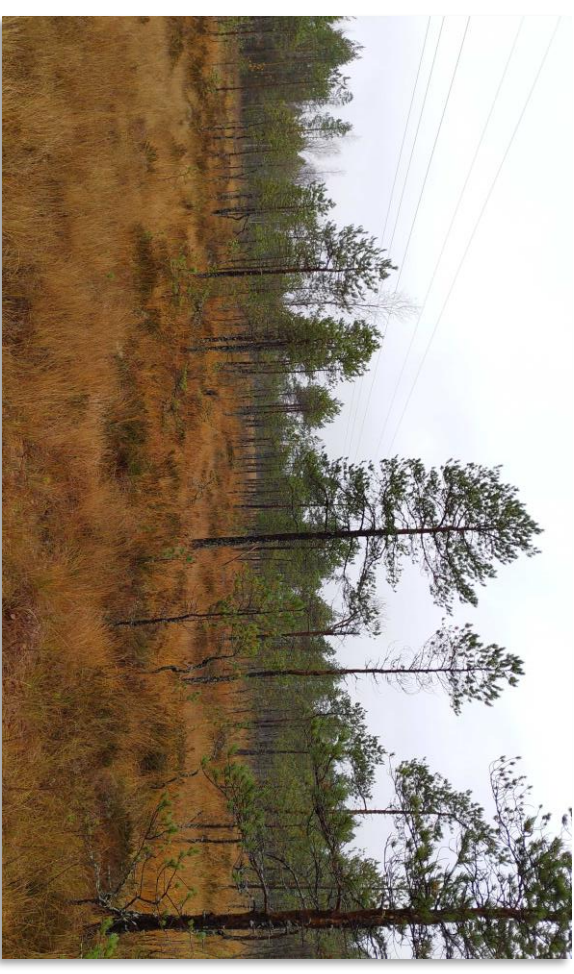
## Kohde 2 – Kotinevan itäinen lyhytkorsiräme

- Voimajohdon pohjoispuoli lyhytkorsirämettä, jonka puustoa on harvennettu.
- Vaihettu pohjoisessa isovarpuurämeeseen.
- Länttä kohti kosteus lisääntyy, varpujen määrä vähenee ja lyhytkortisten lajien määrä kasvaa, puustossa hieskoivu runsastuu.

| Kohteen numero | Luontotyyppi / elinympäristö | Uhanalaisuus: Koko maa /E-S | Edustavuus / Muu luokitus |
|---|---|---|---|
| 2 | Lyhytkorsiräme | NT / VU | Kohtalainen. Puustoa harvennettu eikä täysin luonnontilainen. |

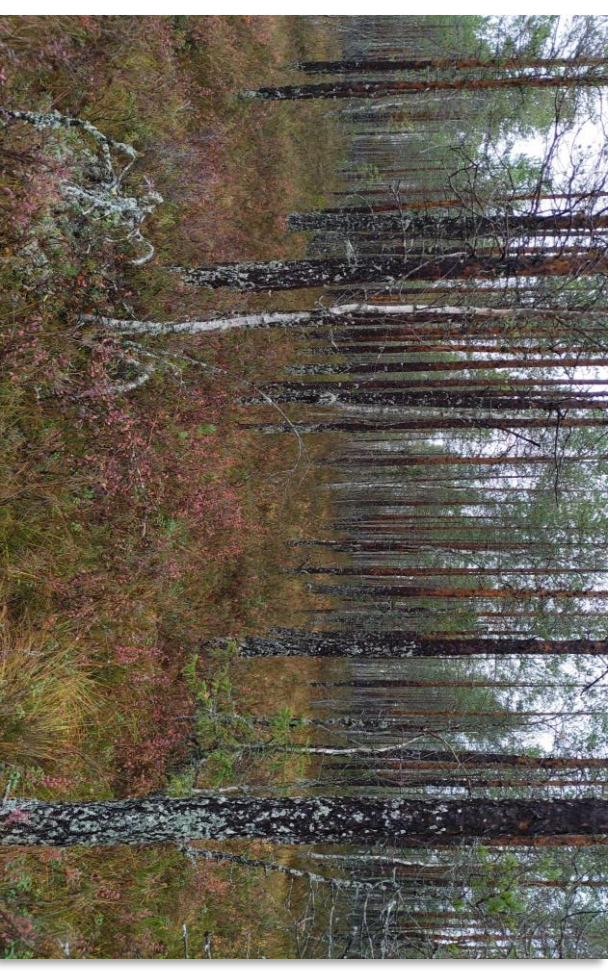
## Kohde 3 – Kotinevan luhthaneva

- Märkä ja upottava luhthaneva (ylempi kuva).
- Kenttäkerroksessa vallitsevina ovat sarat (pullo-, riippa-, rahkasara). Myös järvikorte, luhதாகastikka ja tupasvilla ovat runsaita. Harvakseltaan hieskoivua.
- Puiden mätäillä runsaasti karhuunsammalia sekä suomuurainta ja rämevarpuja.
- Eteläosissa pajut runsastuvat.
- Vaihettuu itä- ja länsiosissa lyhytkorsi- ja isovarpurämeeseen, etelässä luhthanevakorpeen (alempi kuva).

| Kohteen numero | Luontotyyppi / elinympäristö | Uhanalaisuus: Koko maa /E-S | Edustavuus / Muu luokitus |
|---|---|---|---|
| 3 | Luhtaneva | NT / VU | Hyvä. Melko luonnontilainen luhtainen suoympäristö. Pohjois- ja etenkin eteläpuolella tosin tiheästi ojittuksia. |

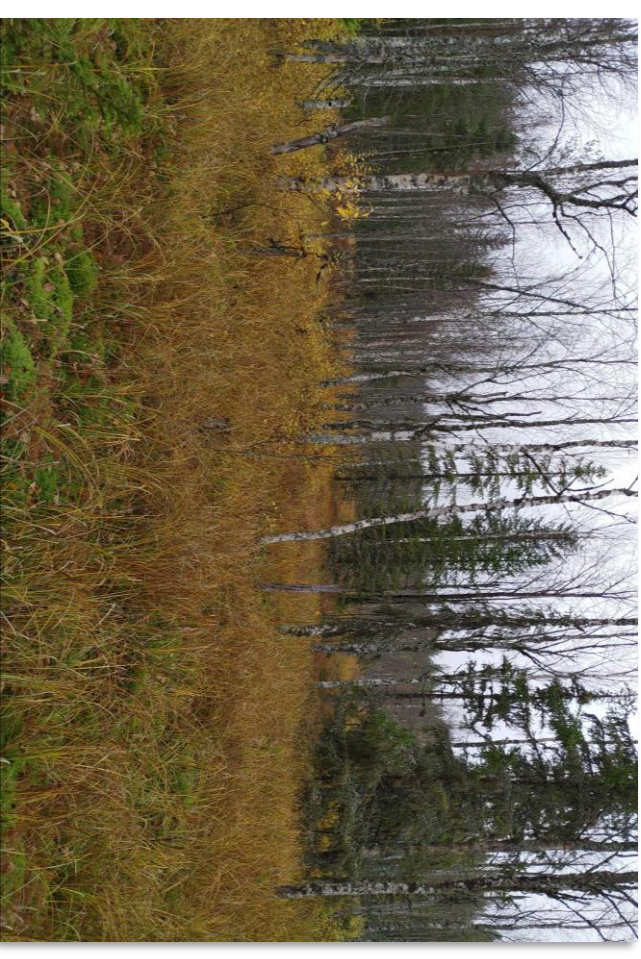
## Kohde 4 – Kotinevan läntinen lyhytkorsiräme

- Reunoilta ojitettua lyhytkorsirämettä nykyisen voimajohdon molemmin puolin.
- Puustoa paikoin harvennettu.
- Johtolinjan alla puusto poistettu, lyhytkorsinevaa.
- Itäosissa lähellä Kotinevan luhtanevaa kapeasti isovarpurämettä

| Kohteen numero | Luontotyyppi / elinympäristö | Uhanalaisuus: Koko maa /E-S | Edustavuus / Muu luokitus |
|---|---|---|---|
| 4 | Lyhytkorsiräme | NT / VU | Kohtalainen. Puustoa harvennettu sekä johtotaukean pohjois- että eteläpuolella. Ympäröiviä soita tiheästi ojitettu. |

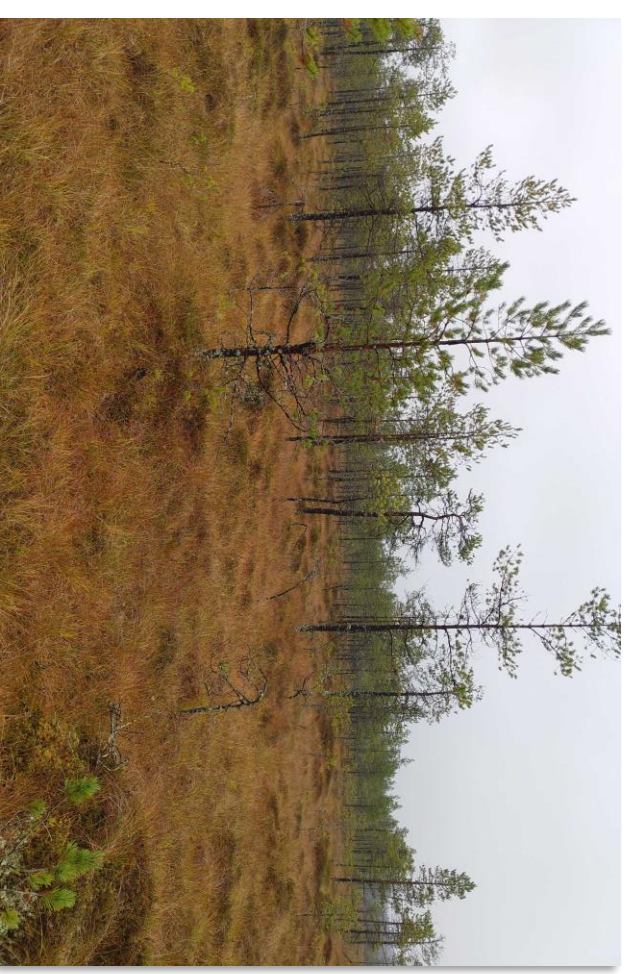
## Kohde 5 – Julkkuharijun ojitettu isovarpuräme

- Ojitusten keskellä sijaitseva pienialainen isovarpuräme, jonka puustoa on harvennettu.
- Ominaispiirteitä hieman tallella ojituksista huolimatta
  - Ei kuitenkaan edustava suotyyppi.
- Suoaluetta ympäröivät hyvin samanlaiset, mutta tiheimmin ojitetut alueet, joiden puusto on varttuneempaa.

| Kohteen numero | Luontotyyppi / elinympäristö | Uhanalaisuus: Koko maa /E-S | Edustavuus / Muu luokitus |
|---|---|---|---|
| 5 | Isovarpuräme | NT / VU | Heikko. Pienialainen ja ojitusten muuttama. Ominaispiirteitä kuitenkin vähäisesti jäljellä. |

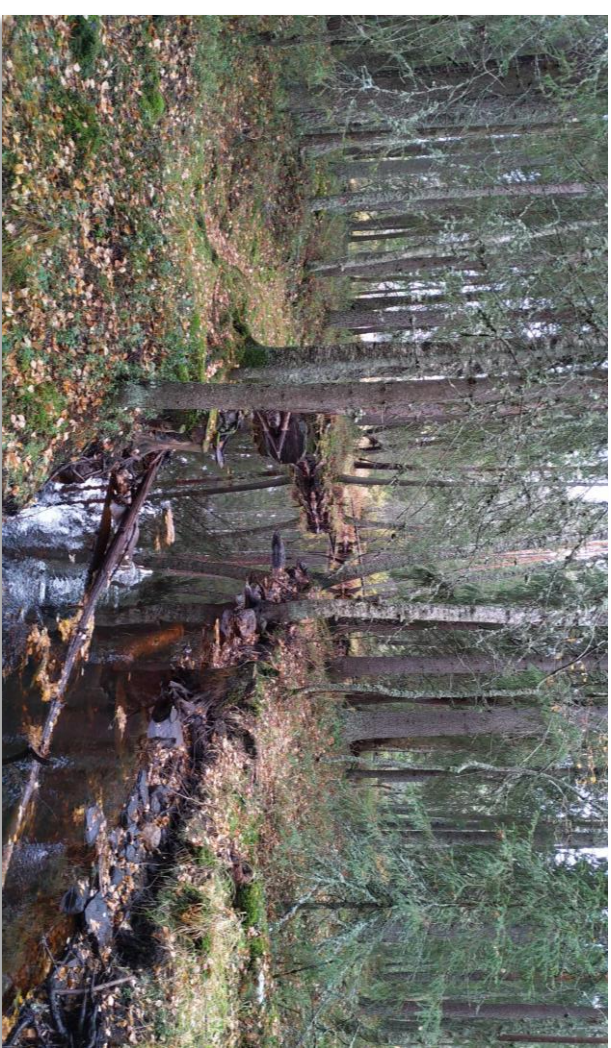
# Kohde 6 – Keskisen puroympäristöt

- Luonnontilaisen kaltainen purouoma, jota ympäröi sekä voimajohdon pohjois- että eteläpuolella kuusivaltainen sekametsä
- Pohjoispuolen (ylempi kuva) puustossa erikäisrakteisuutta ja melko runsaasti lahoppua.
  - Myös järeitä mäntyjä, haapoja ja hieskoivuja
  - Puusto ei täysin luonnontilainen, kantoja vanhojen harvennusten jäljiltä.
  - Uoma luonnontilainen
- Eteläpuolen (alempi kuva) puusto ei yhtä edustava kuin pohjoispuolella.
  - Puusto melko tasaikäistä ja lahoppua kohtalaisesti
  - Sekapuuna mäntyä ja hieskoivua
  - Puustoa perattu puren varrelta
  - Uoma luonnontilainen
- Metsäkeskuksen rajaamia metsälakikohhteita

| Kohteen numero | Luontotyyppi / elinympäristö | Uhanalaisuus: Koko maa /E-S | Edustavuus / Muu luokitus |
|---|---|---|---|
| 6 | Havumetsävyöhykkeen purot ja pikkujouet | VU / EN | Hyvä. Puroa reunustaa etenkin voimajohdon pohjoispuolella edustava metsäalue, jossa monipuolinen puusto. Metsäkeskuksen rajaama metsälälikohde. |

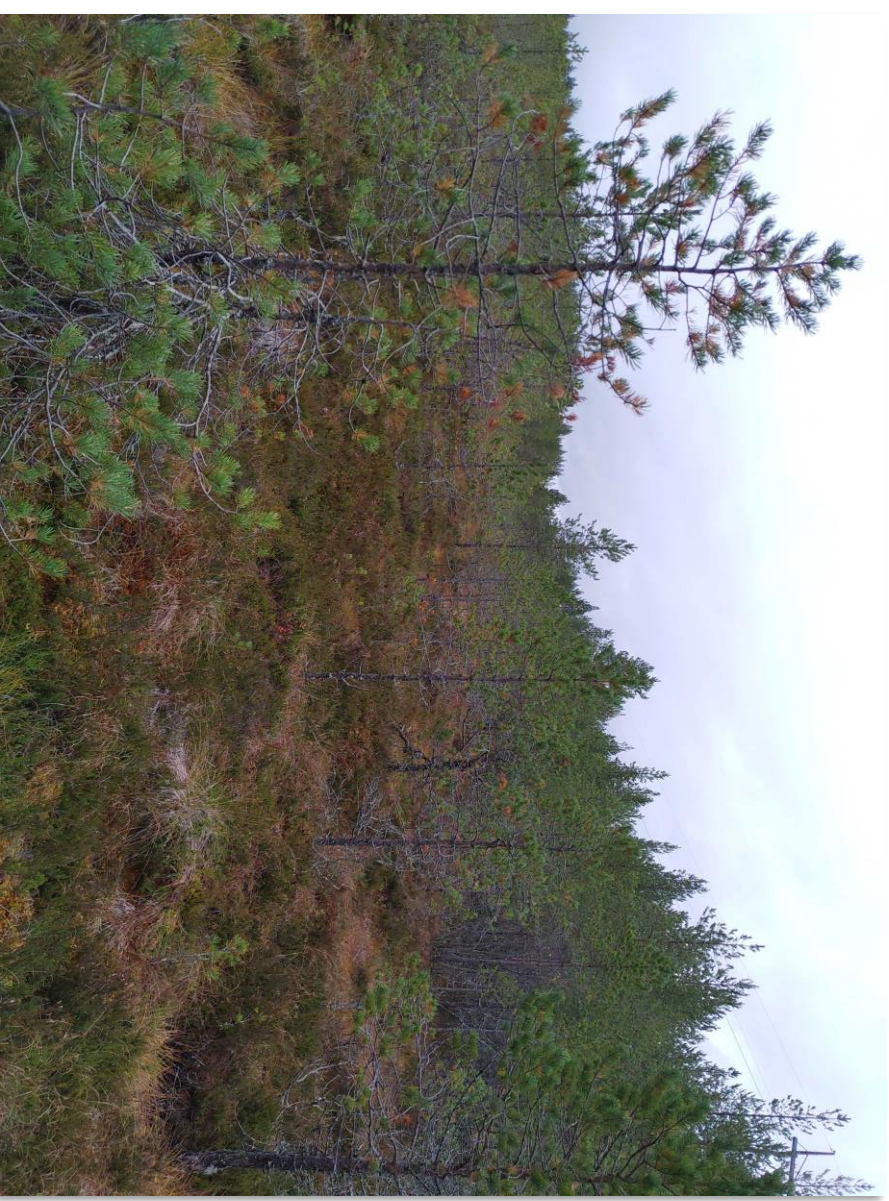
# Kohde 7 – Niskakankaan lyhytkorsiräme

- Lamminjärven pohjoispuolisen, osittain ojitetun avosualueen reunaräme
- Ojitusten kuivattama rahkainen lyhytkorsiräme
  - Ominaispiirteitä hyvin vähän jäljellä
  - Mäntyjä ja varvuista etenkin kanervaa runsaasti

| Kohteen numero | Luontotyyppi / elinympäristö | Uhanalaisuus: Koko maa /E-S | Edustavuus / Muu luokitus |
|---|---|---|---|
| 7 | Lyhytkorsiräme | NT / VU | Heikko. Ojitusten muuttama. |

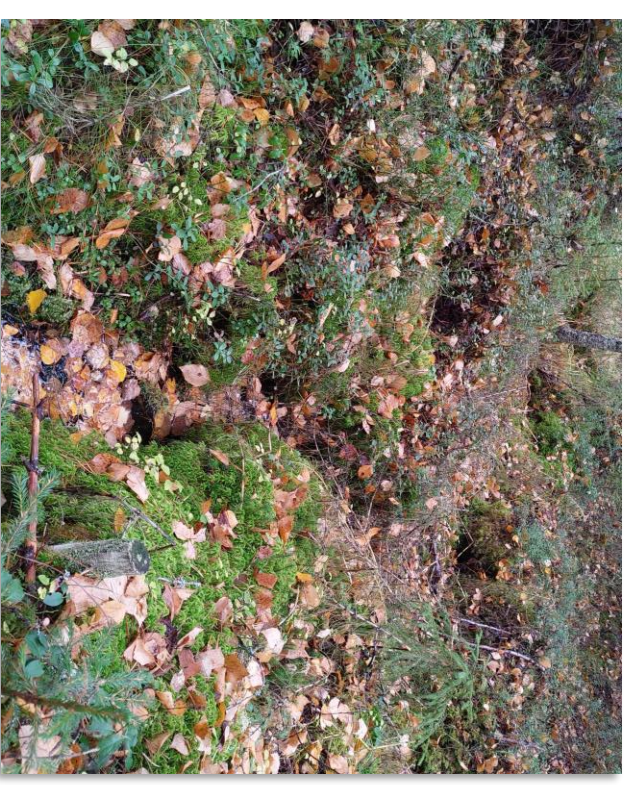
# Kohde 8 – Huosianmaan lähde

- Oligo-mesotrofinen lähde nuorehkossa talousmetsässä n. 65 metriä nykyisen voimajohdon pohjoispuolella.
- Kirkasvetinen lähde purkautuu 2–5 metriä leveänä tihkupintana lähteen länsipuolella olevaan rinteeseen
  - Jatkuu edelleen norona lähteen länsipuolella sijaitsevaan ojaan.

| Kohteen numero | Luontotyyppi / elinympäristö | Uhanalaisuus: Koko maa /E-S | Edustavuus / Muu luokitus |
|---|---|---|---|
| 8 | Lähteikkö | VU / EN | Hyvä. Talousmetsän ympäröimä lähde, josta vesi purkautuu tihkupintana ja norona. Metsälälikohde ja vesilälikohde. |

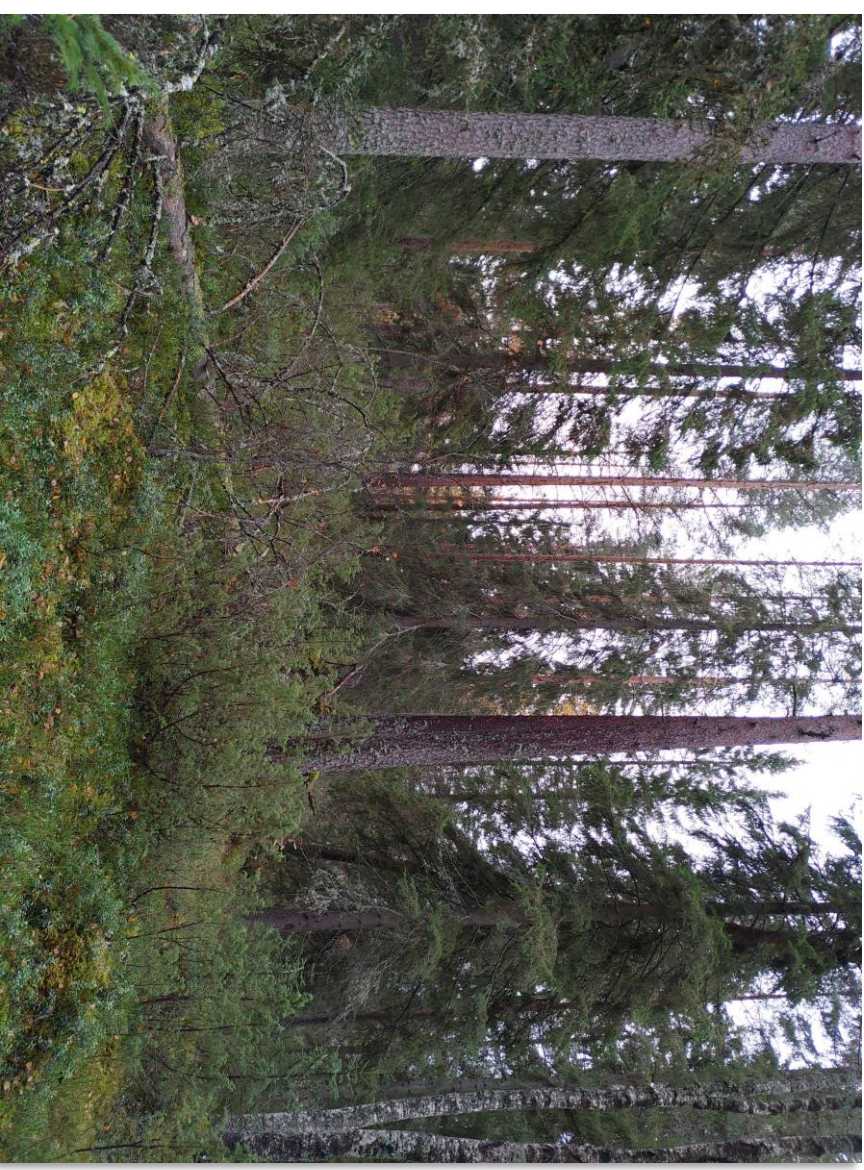
# Kohde 9 – Lammaskankaan varttunut tuore kangas

- Pienialainen havupuuvaltainen metsäkuvio
  - Kuusta ja mäntyä suunnilleen yhtä runsasti
  - Hieskoivua sekapuuna
- Puustossa eri-ikäisrakenteisuutta
  - Lahopuuta kohtalaisesti
  - Sammaleiden peittämiä vanhoja kantoja harvakseltaan
- Mänty runsastuu länsiosissa, kataja runsaana koko alueella
- Pohjoisessa rajautuu hoidetumpaan mäntytaidemetseen
- Alueella havaittu äärimmäisen uhanalainen hömötäinen.

| Kohteen numero | Luontotyyppi / elinympäristö | Uhanalaisuus: Koko maa /E-S | Edustavuus / Muu luokitus |
|---|---|---|---|
| 9 | Varttuneet havupuuvaltaiset tuoreet kankaat | NT / VU | Kohtalainen. Melko pienialainen metsäkuvio, jonka puusto on melko edustava, mutta alueella merkkejä vanhoista hakkuista. |

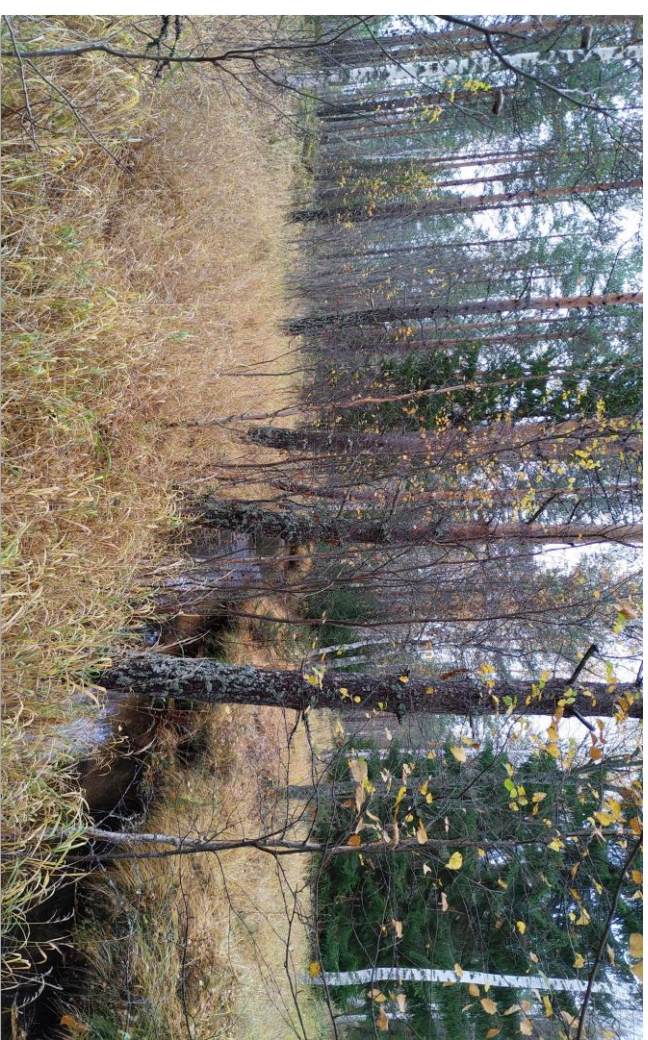
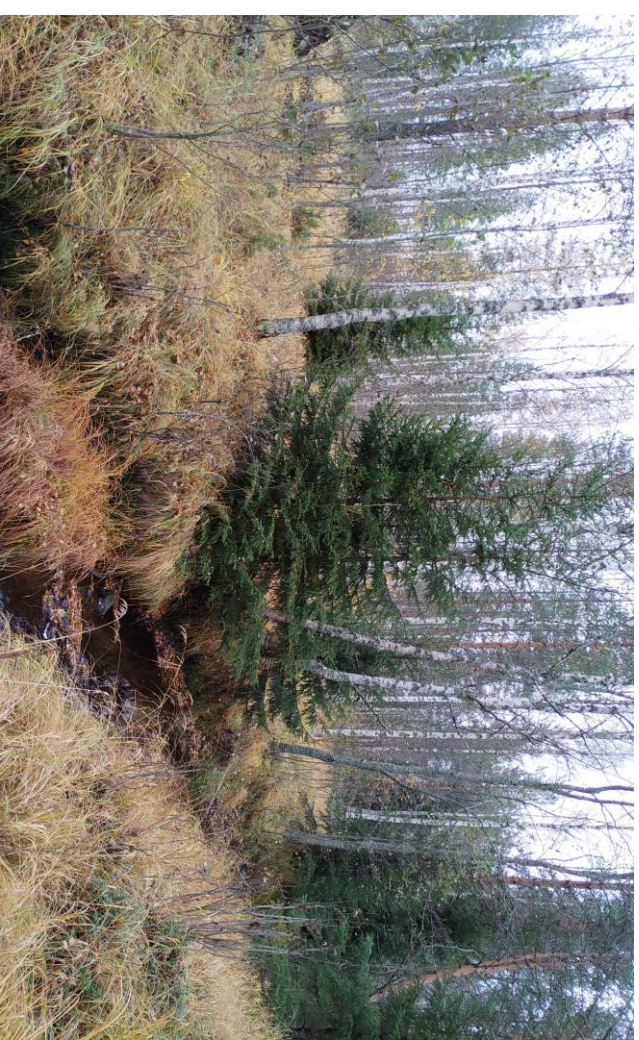
# Kohde 10 – Savonjoki

- Luonnontilainen tai sen kaltainen uoma molemmin puolin nykyistä voimajohtolinjaa.
- Joen/puron ympäristö molemmin puolin uoma melko avointa ja hoidettua tuoreen kankaan talousmetsää
  - Kenttäkerros heinitynyt

| Kohteen numero | Luontotyyppi / elinympäristö | Uhanalaisuus: Koko maa /E-S | Edustavuus / Muu luokitus |
|---|---|---|---|
| 10 | Havumetsävyöhykkeen purot ja pikkujouet | VU / EN | Kohtalainen. Luonnontilainen uoma, mutta ympäröivä metsä hoidettua talousmetsää. |

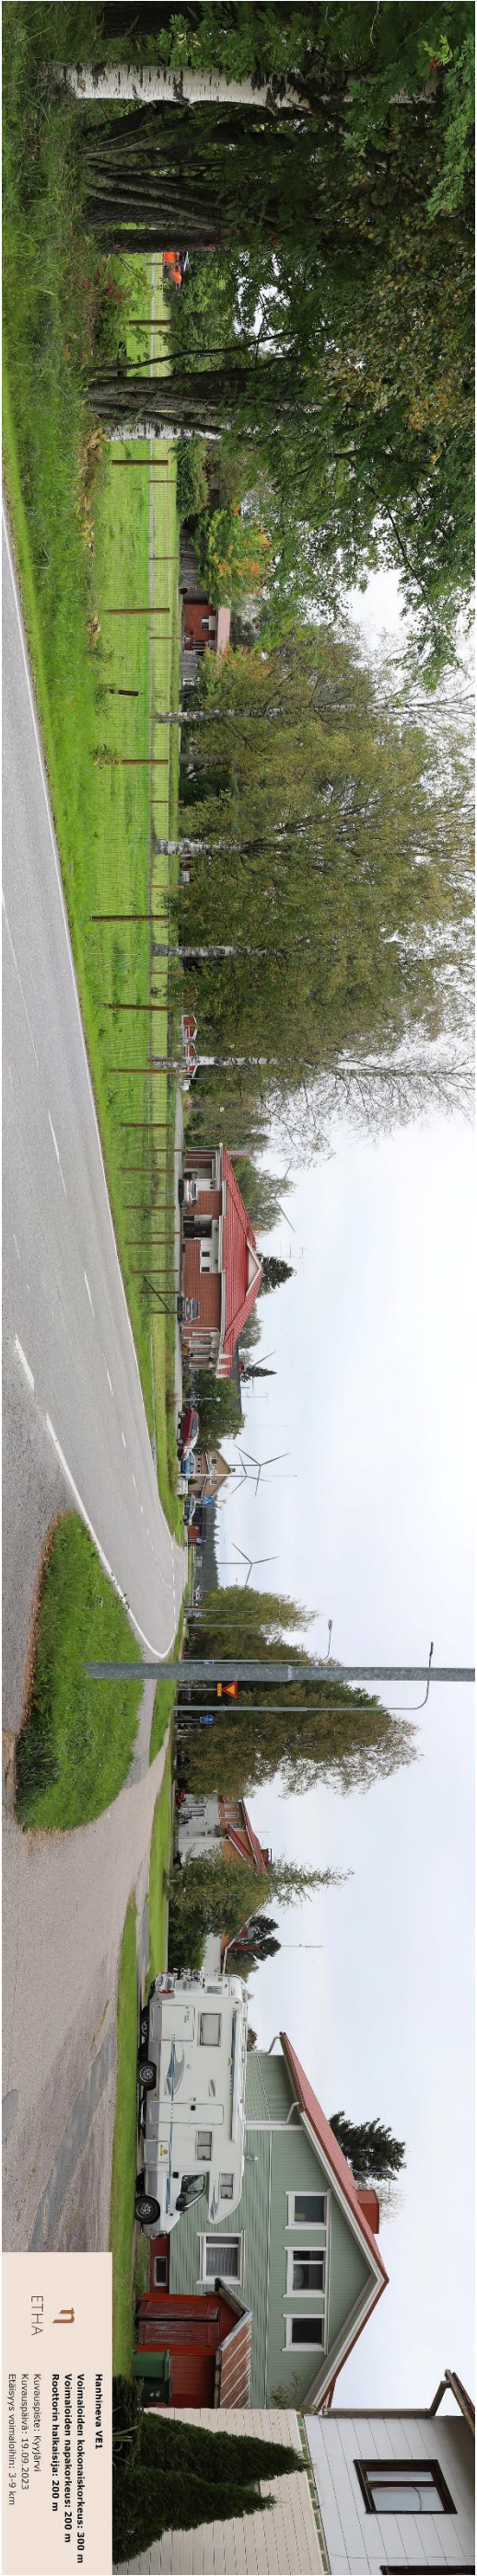
Hanhineva VE1  
Vorniloiden kokonaiskorkeus: 300 m  
Vorniloiden korkeus maasta: 150 m  
Roostorin halkaisija: 200 m  
Käynnäjä: Kyjärvi  
Käynnäjä: 19.09.2023  
Etäisyys Vorniloihin: 3-9 km

Kuva 1.1. Vaihtoehdon VE1 havainnekuva Kyjjärveltä, kuntakeskustan eteläpuolelta Tuliharjuntieltä. Etäisyys kuvauspisteestä voinloliin on noin 3–9 kilometriä.

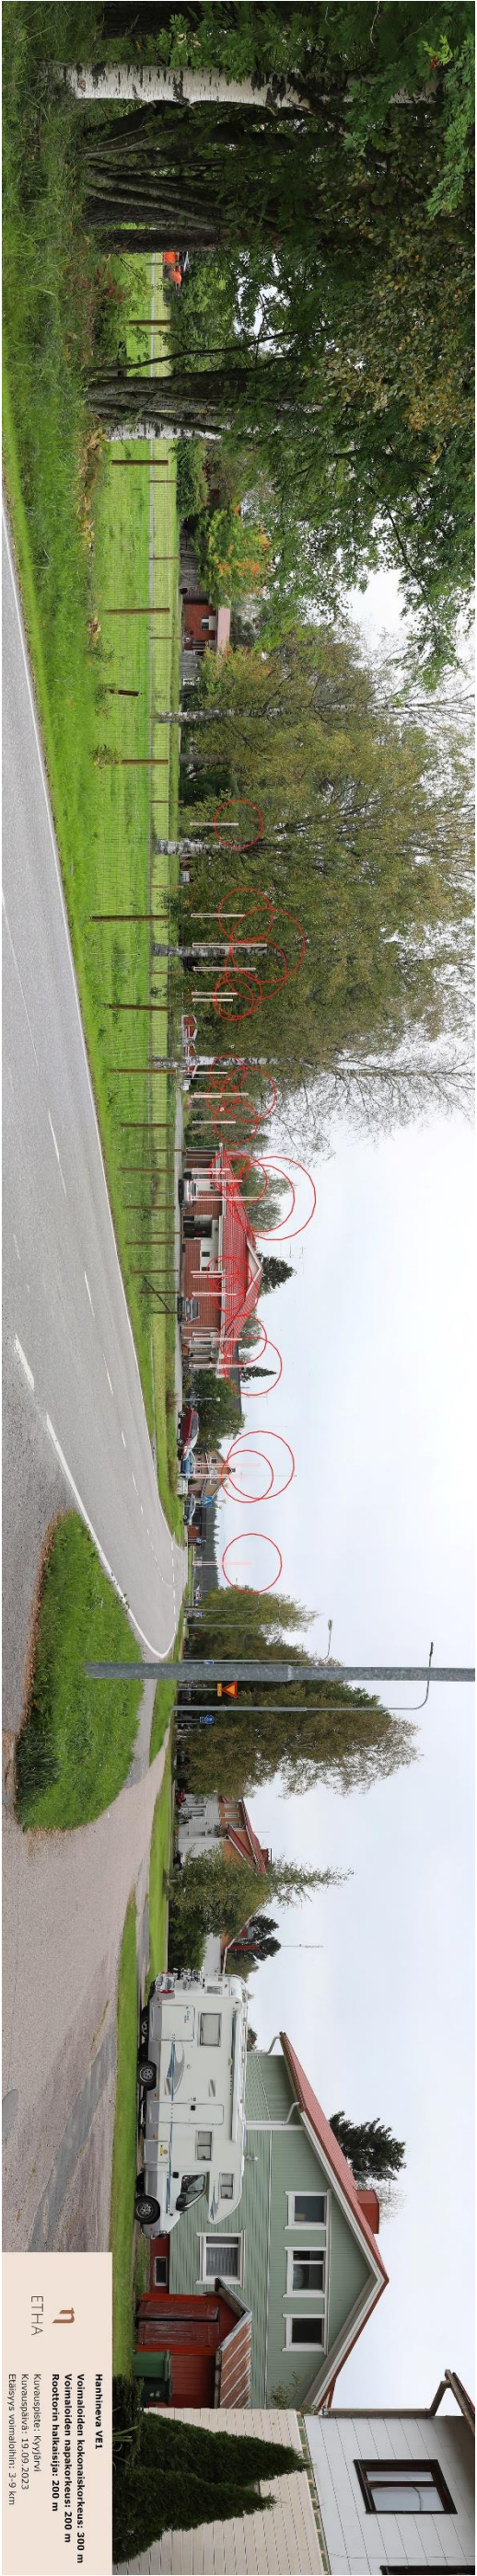
Kuva 1.2. Vaihtoehdon VE1 havainnekuva Kyjjärveltä, kuntakeskustan eteläpuolelta Tuliharjuntieltä. Kuvassa on korostettu voinlaidien tornit valkoisilla viivoilla ja lapojen pyörimisalueet punaisilla ympyröillä.

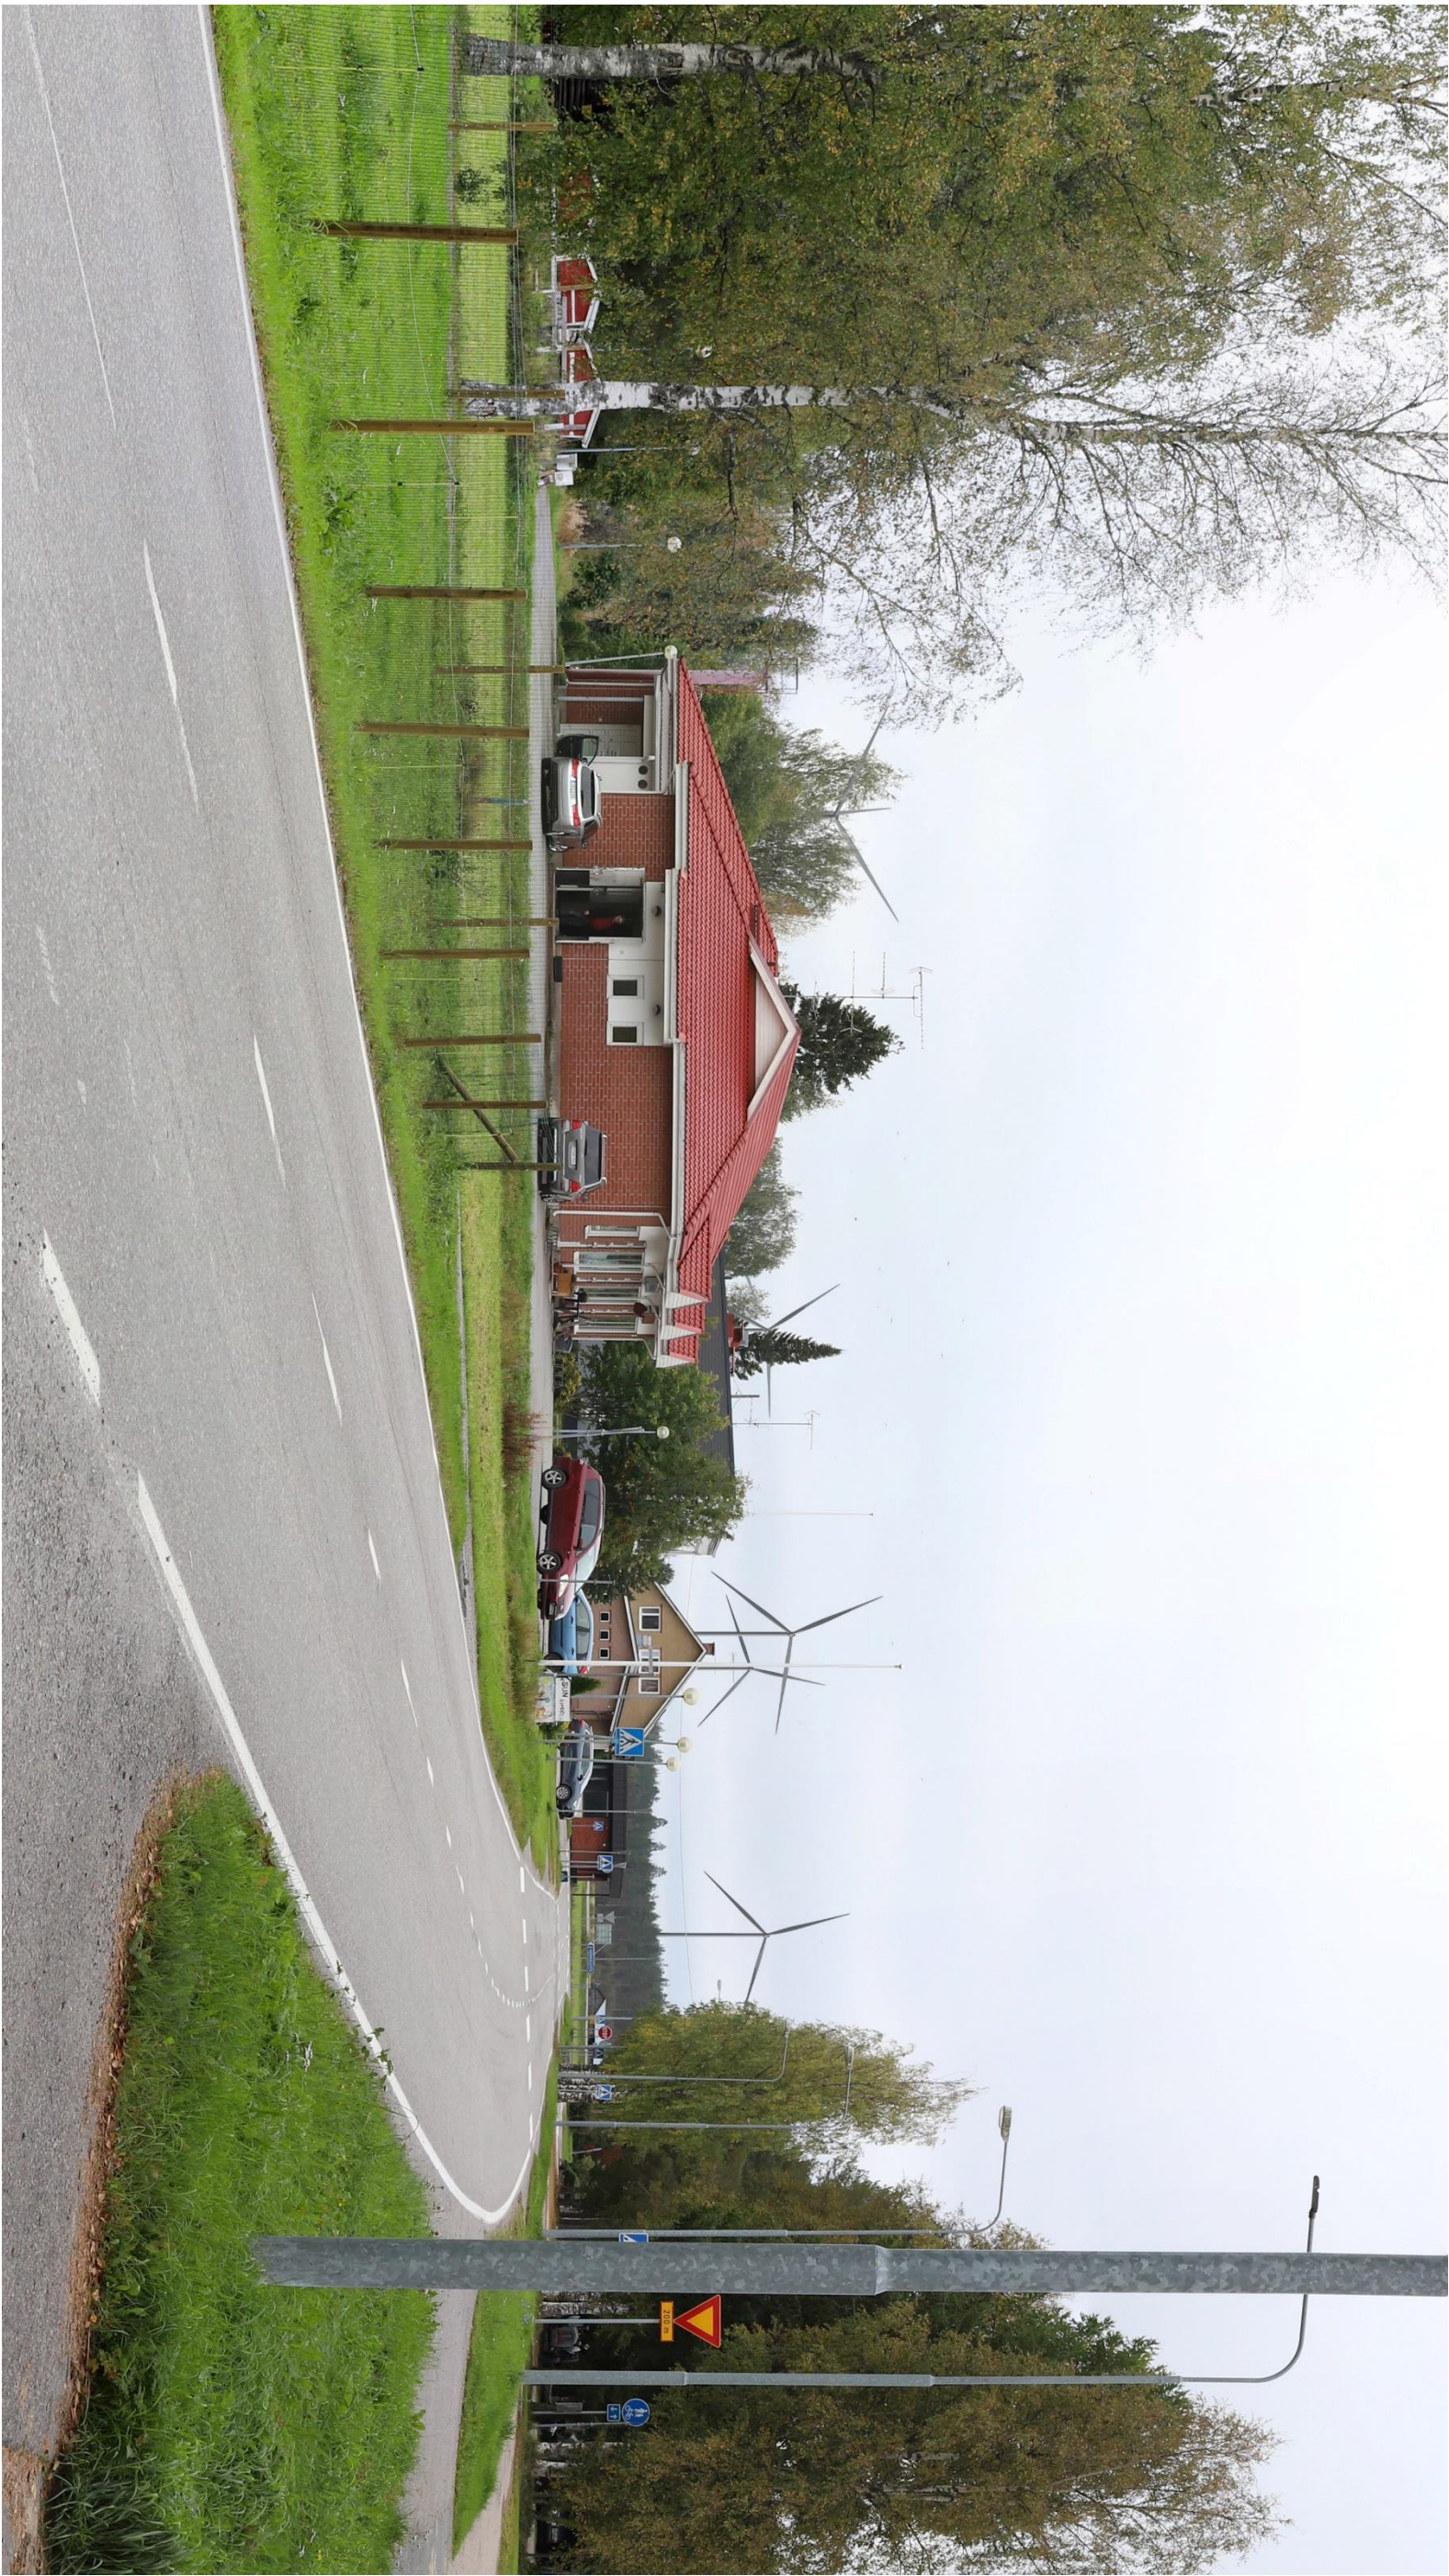
Kuva 1.3. Vaihtoehdon VE1 havainnekuvan tarkennus Kyjäläveltä, kuntakeskustan eteläpuolelta Tuliharjuntietä. Tarkennus vastaa noin 50 mm polttovälin objektilla otettua valokuvaa (todellisuudessa silmällä suunnitteen havaittava näkymä).

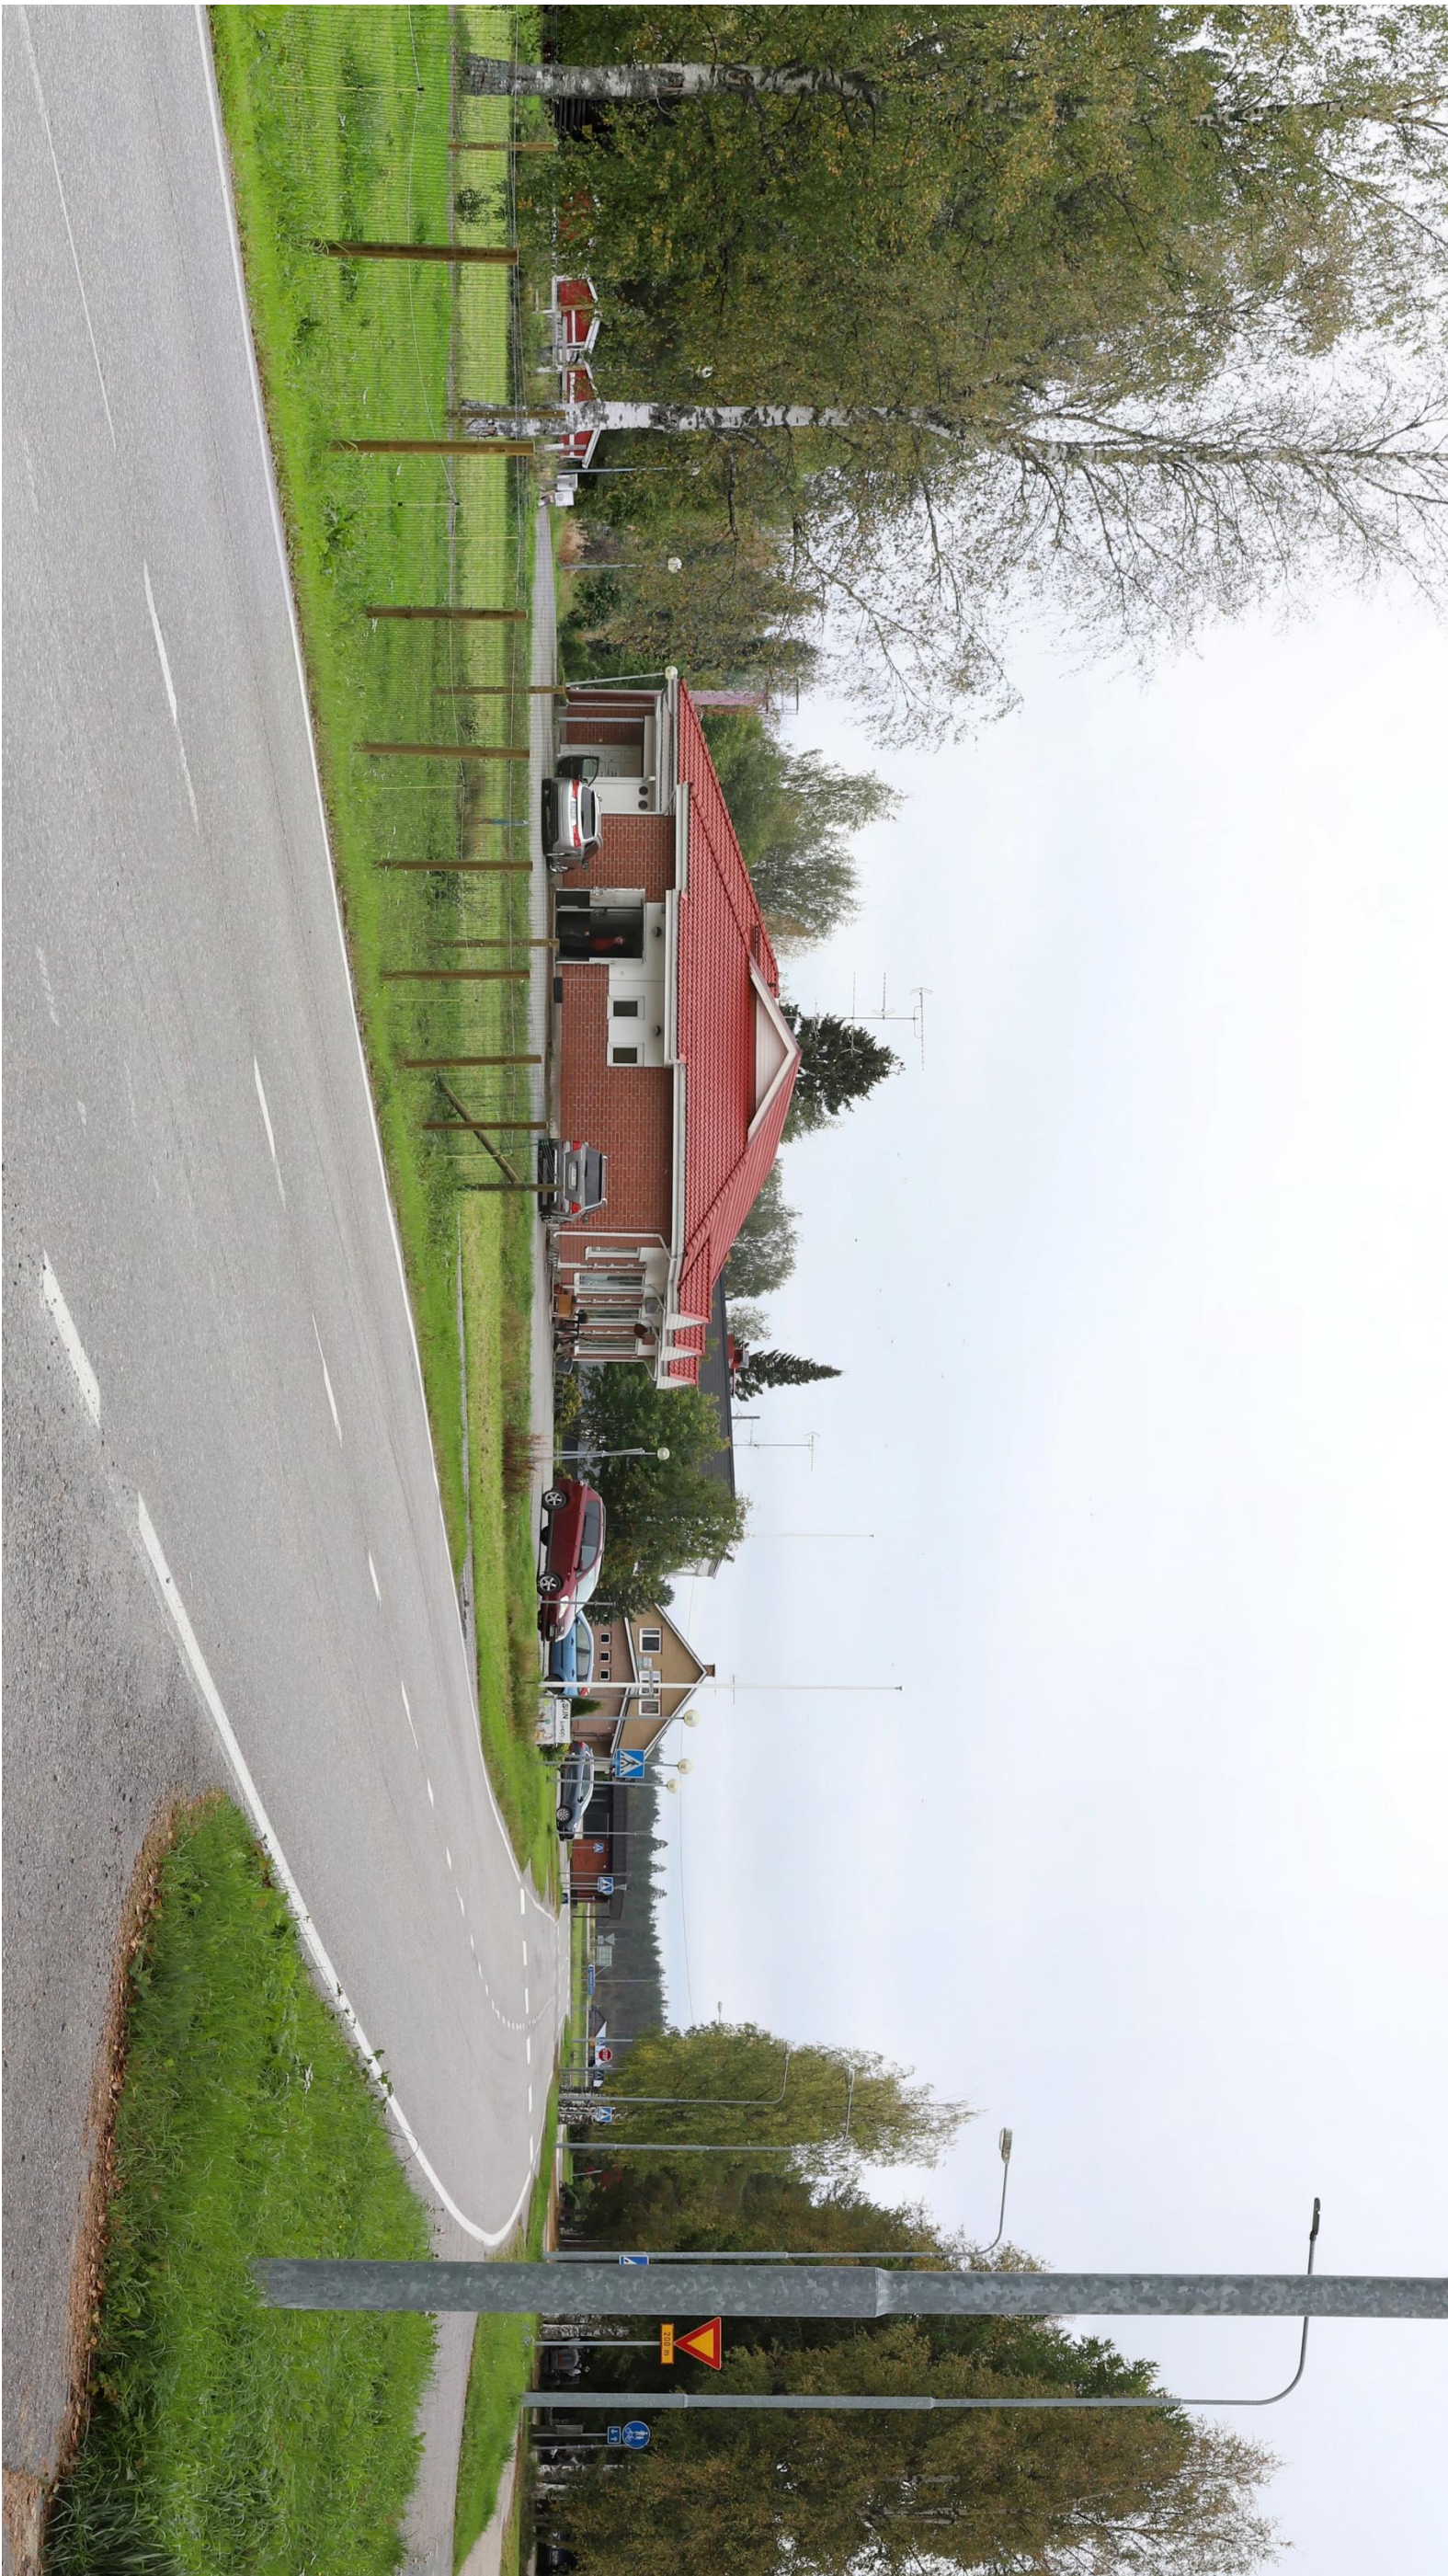
Kuva 1.6. Vaihtoehdon VE2 havainnekuvan tarkennus Kyjärveltä, kuntakeskustan eteläpuolelta Tuliharjuntieltä. Tarkennus vastaa noin 50 mm polttovälin objektilla otettua valokuvaa (todellisuudessa silmällä suunnitteen havaittava näkymä).

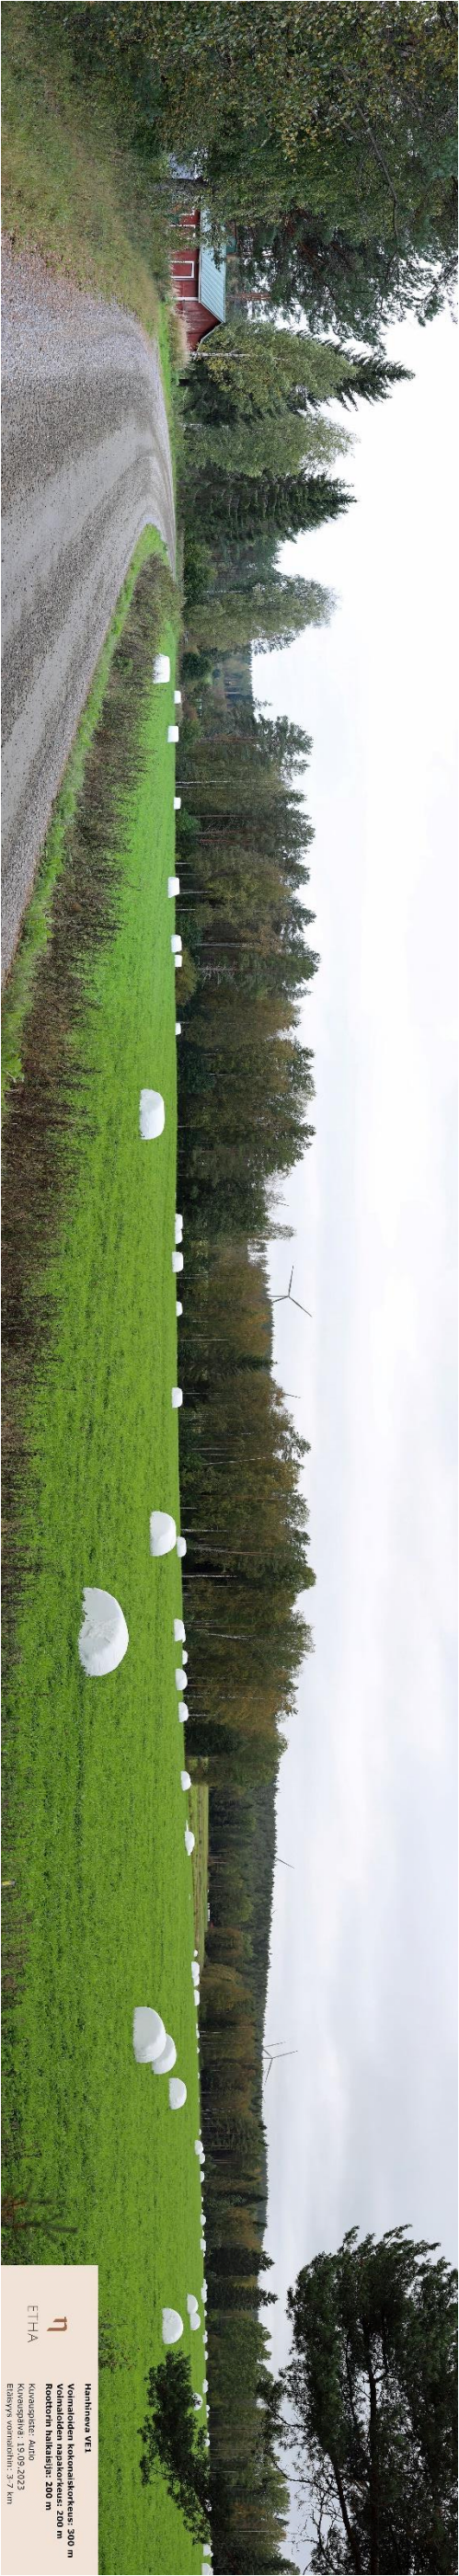
Kuva 2.1. Vaihtoehdon VE1 havainnekuva Aution kylästä, Kiminginjärven pohjoispuolelta Haappalahdentieltä. Etäisyys kuvauspisteestä voinnoloihin on noin 3–7 kilometriä.

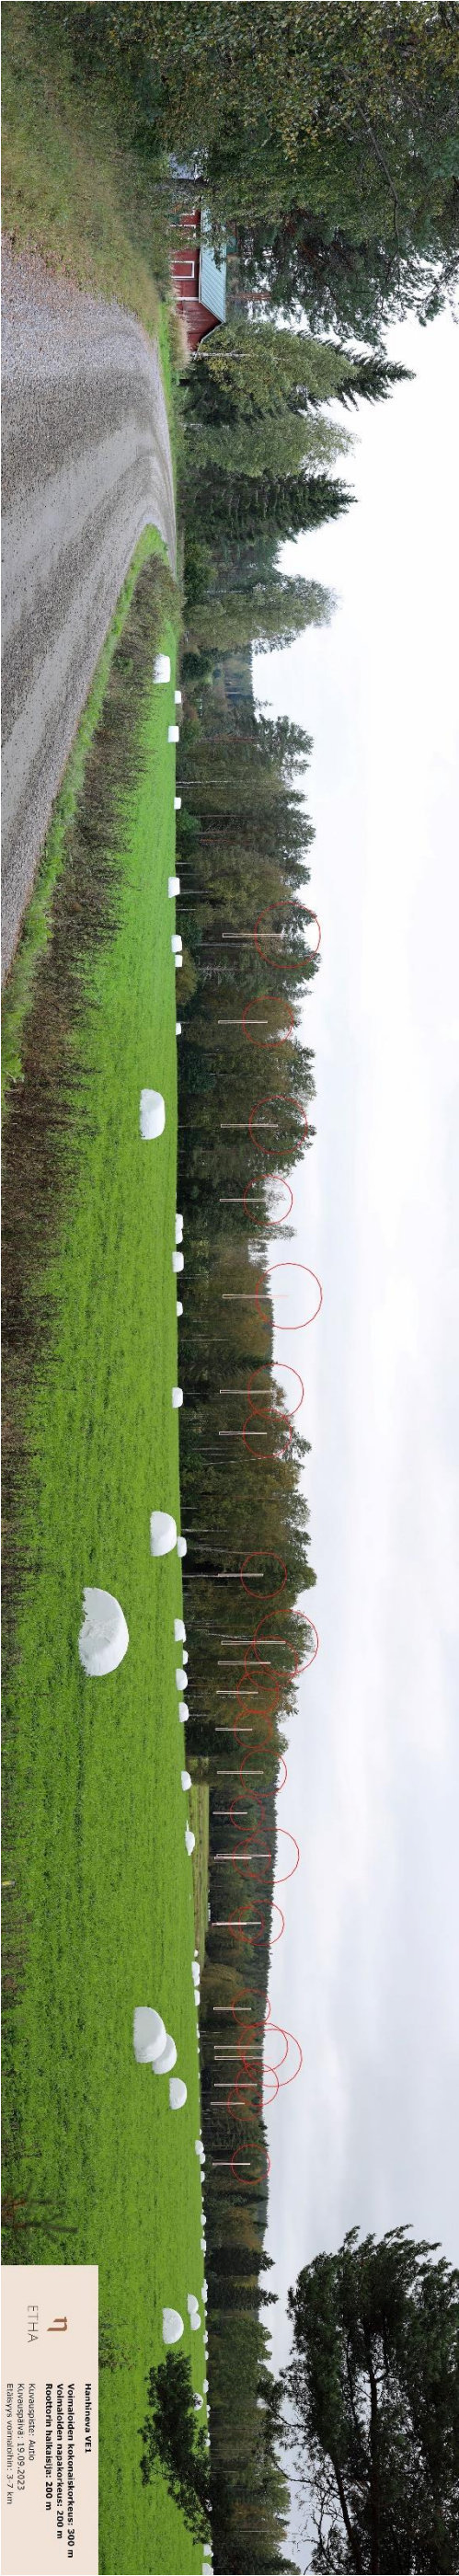
Kuva 2.2. Vaihtoehdon VE1 havainnekuva Aution kylästä, Kiminginjärven pohjoispuolelta Haappalahdentieltä. Kuvassa on korostettu voimaloiden tornit valkoisilla viivoilla ja lapojen pyörimisalueet punaisilla ympyröillä.
