# **Hanhinevan tuulivoimahanke, Kyyjärvi ja Karstula**

LIITE 6: Sähkönsiirtoreittien luontotyyppiselvitys

# Hanhinevan tuulivoimahankkeen sähkönsiirtoireittien luontotyyppiselvitys 2021

Hanhinevan tuulivoimahankkeen havainnekuvat, osa 1

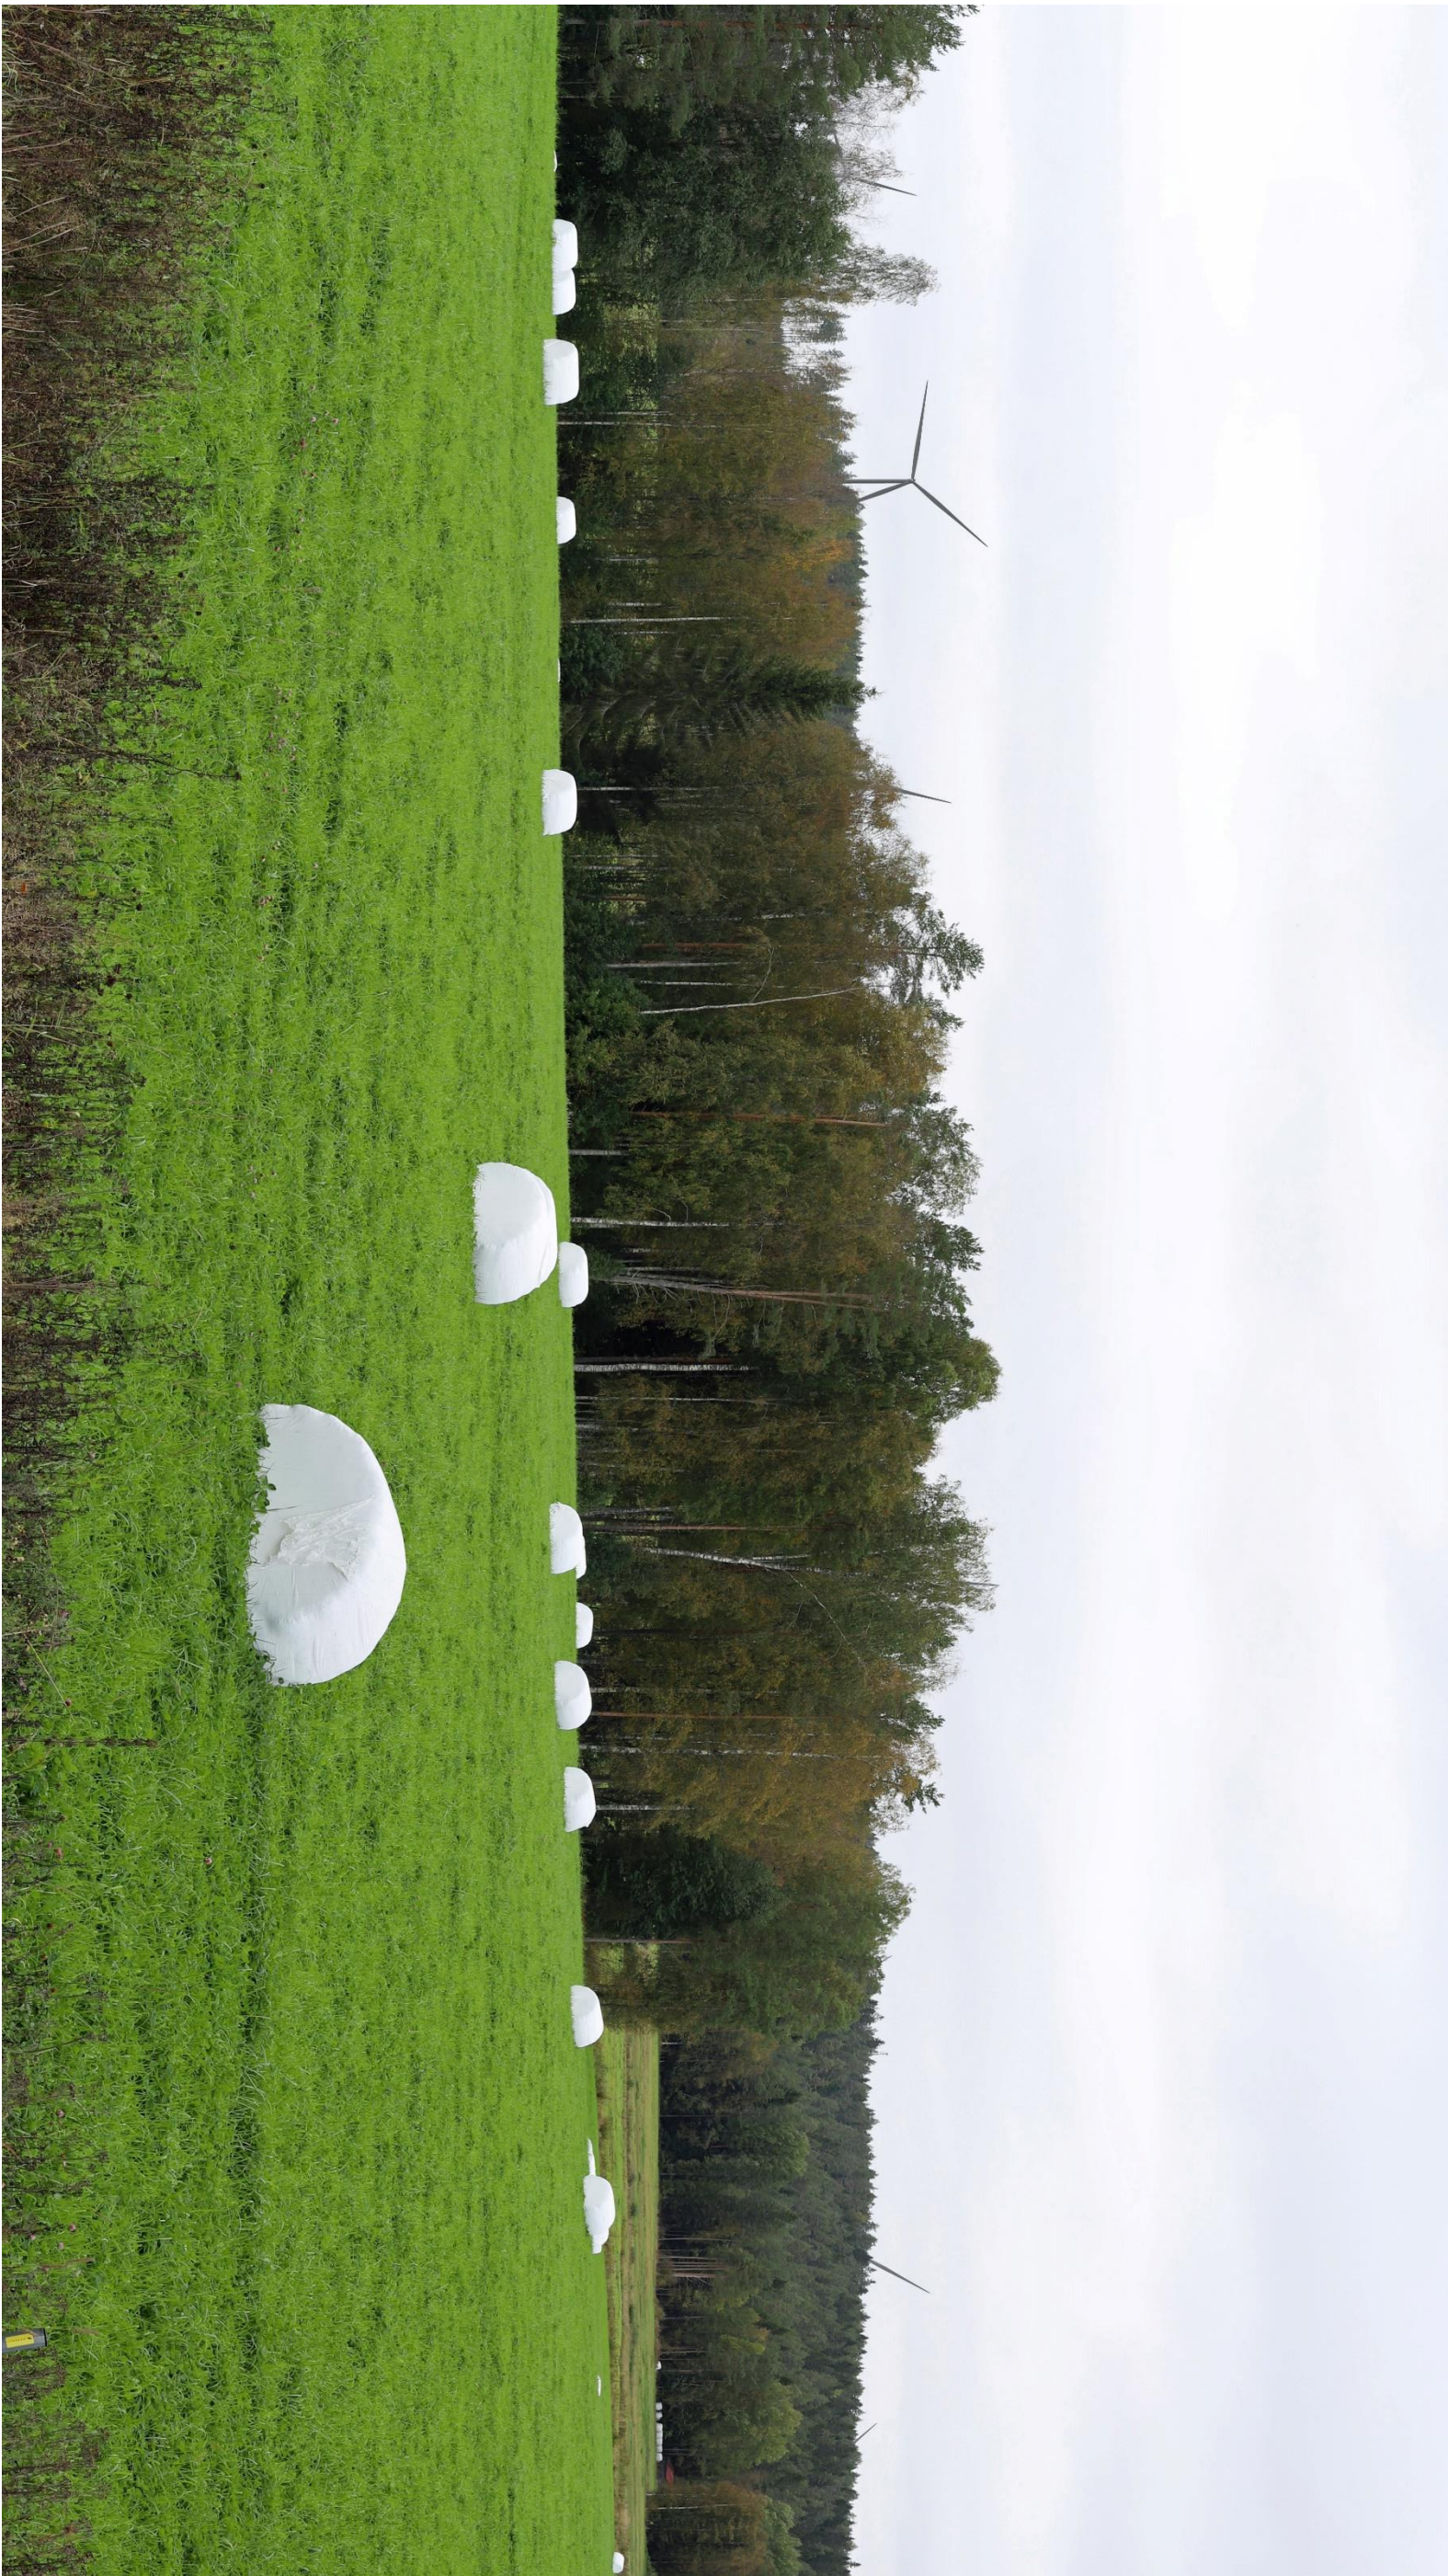
Kuva 2.3. Vaihtoehdon VE1 havainnekuvan tarkennus Aution kylästä, Kimmingjärven pohjoispuolelta Haapalahdentieltä. Tarkennus vastaa noin 50 mm polttovälin objektilla otettua valokuvaa (todellisuudessa silmällä suunnitteen havaittava näkymä).

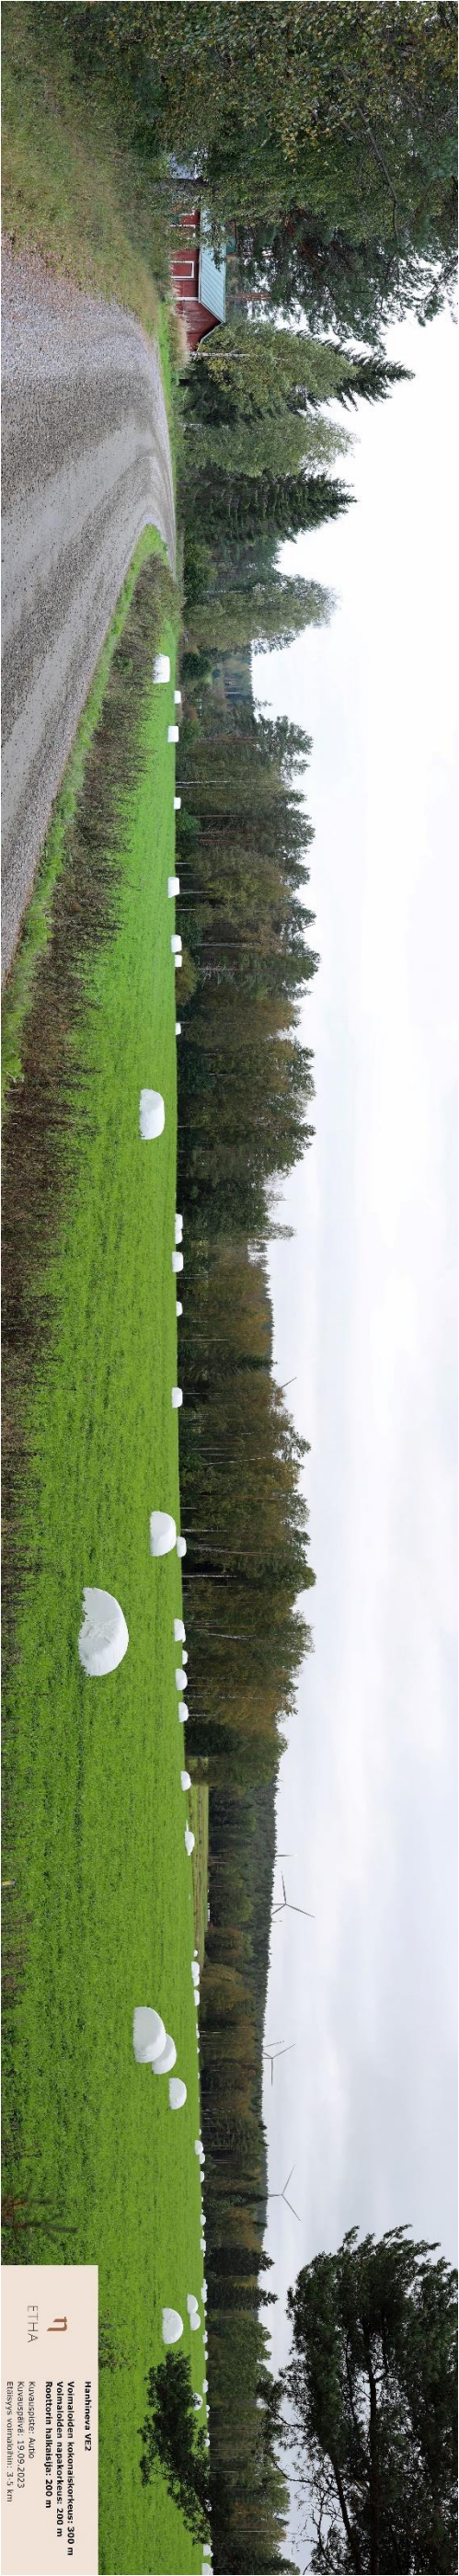
Kuva 2.4. Vaihtoehdon VE2 havainnekuva Aution kylästä, Kiminginjärven pohjoispuolelta Haapalahdentieltä. Etäisyys kuvauspisteestä voimaloihin on noin 3–5 kilometriä.

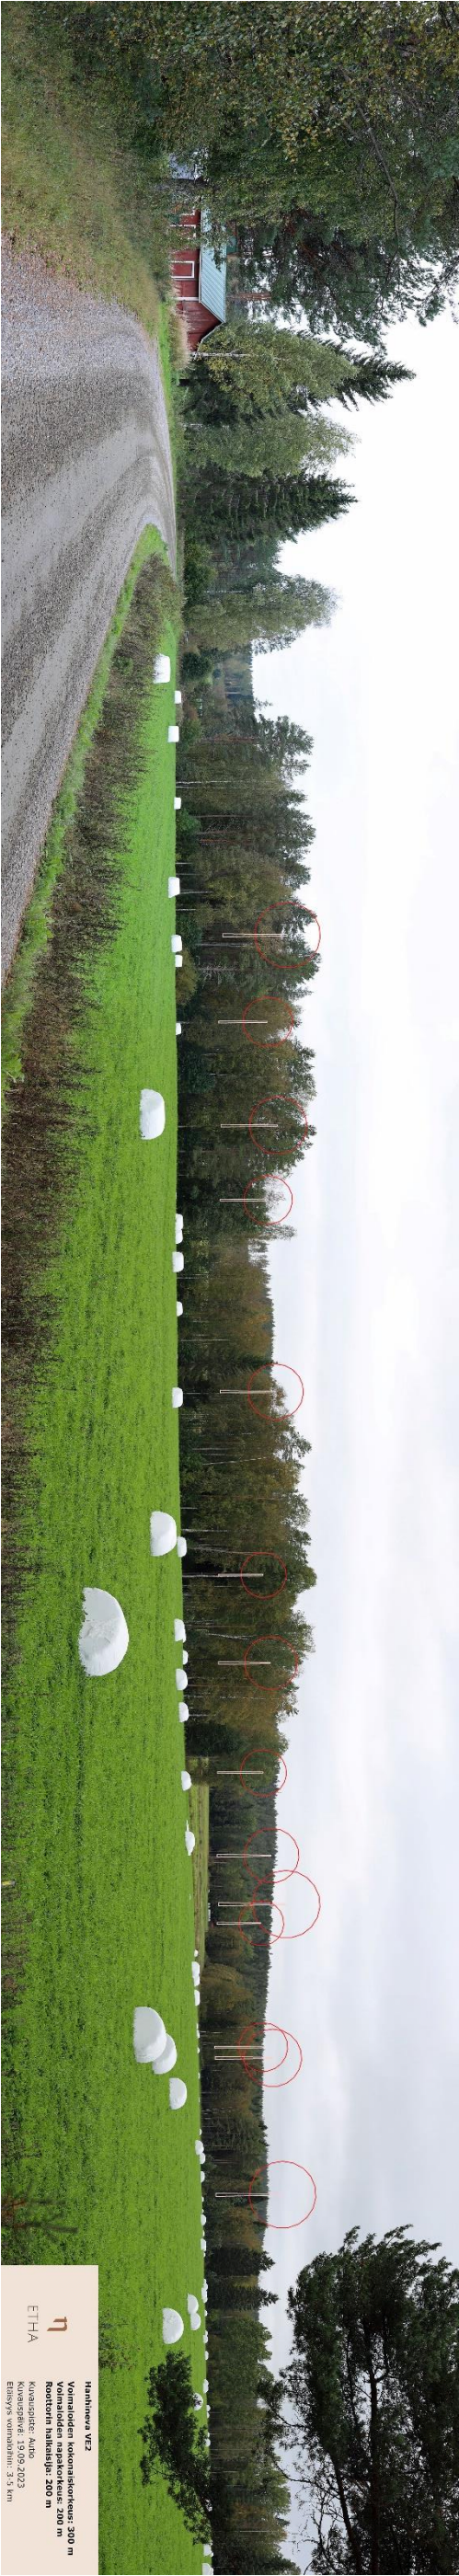
Kuva 2.5. Vaihtoehdon VE2 havainnekuva Aution kylästä, Kiminginjärven pohjoispuolelta Haapalahdentieltä. Kuvassa on korostettu voimaloiden tornit valkoisilla viivoilla ja lapojen pyörimisaluet punaisilla ympyröillä.

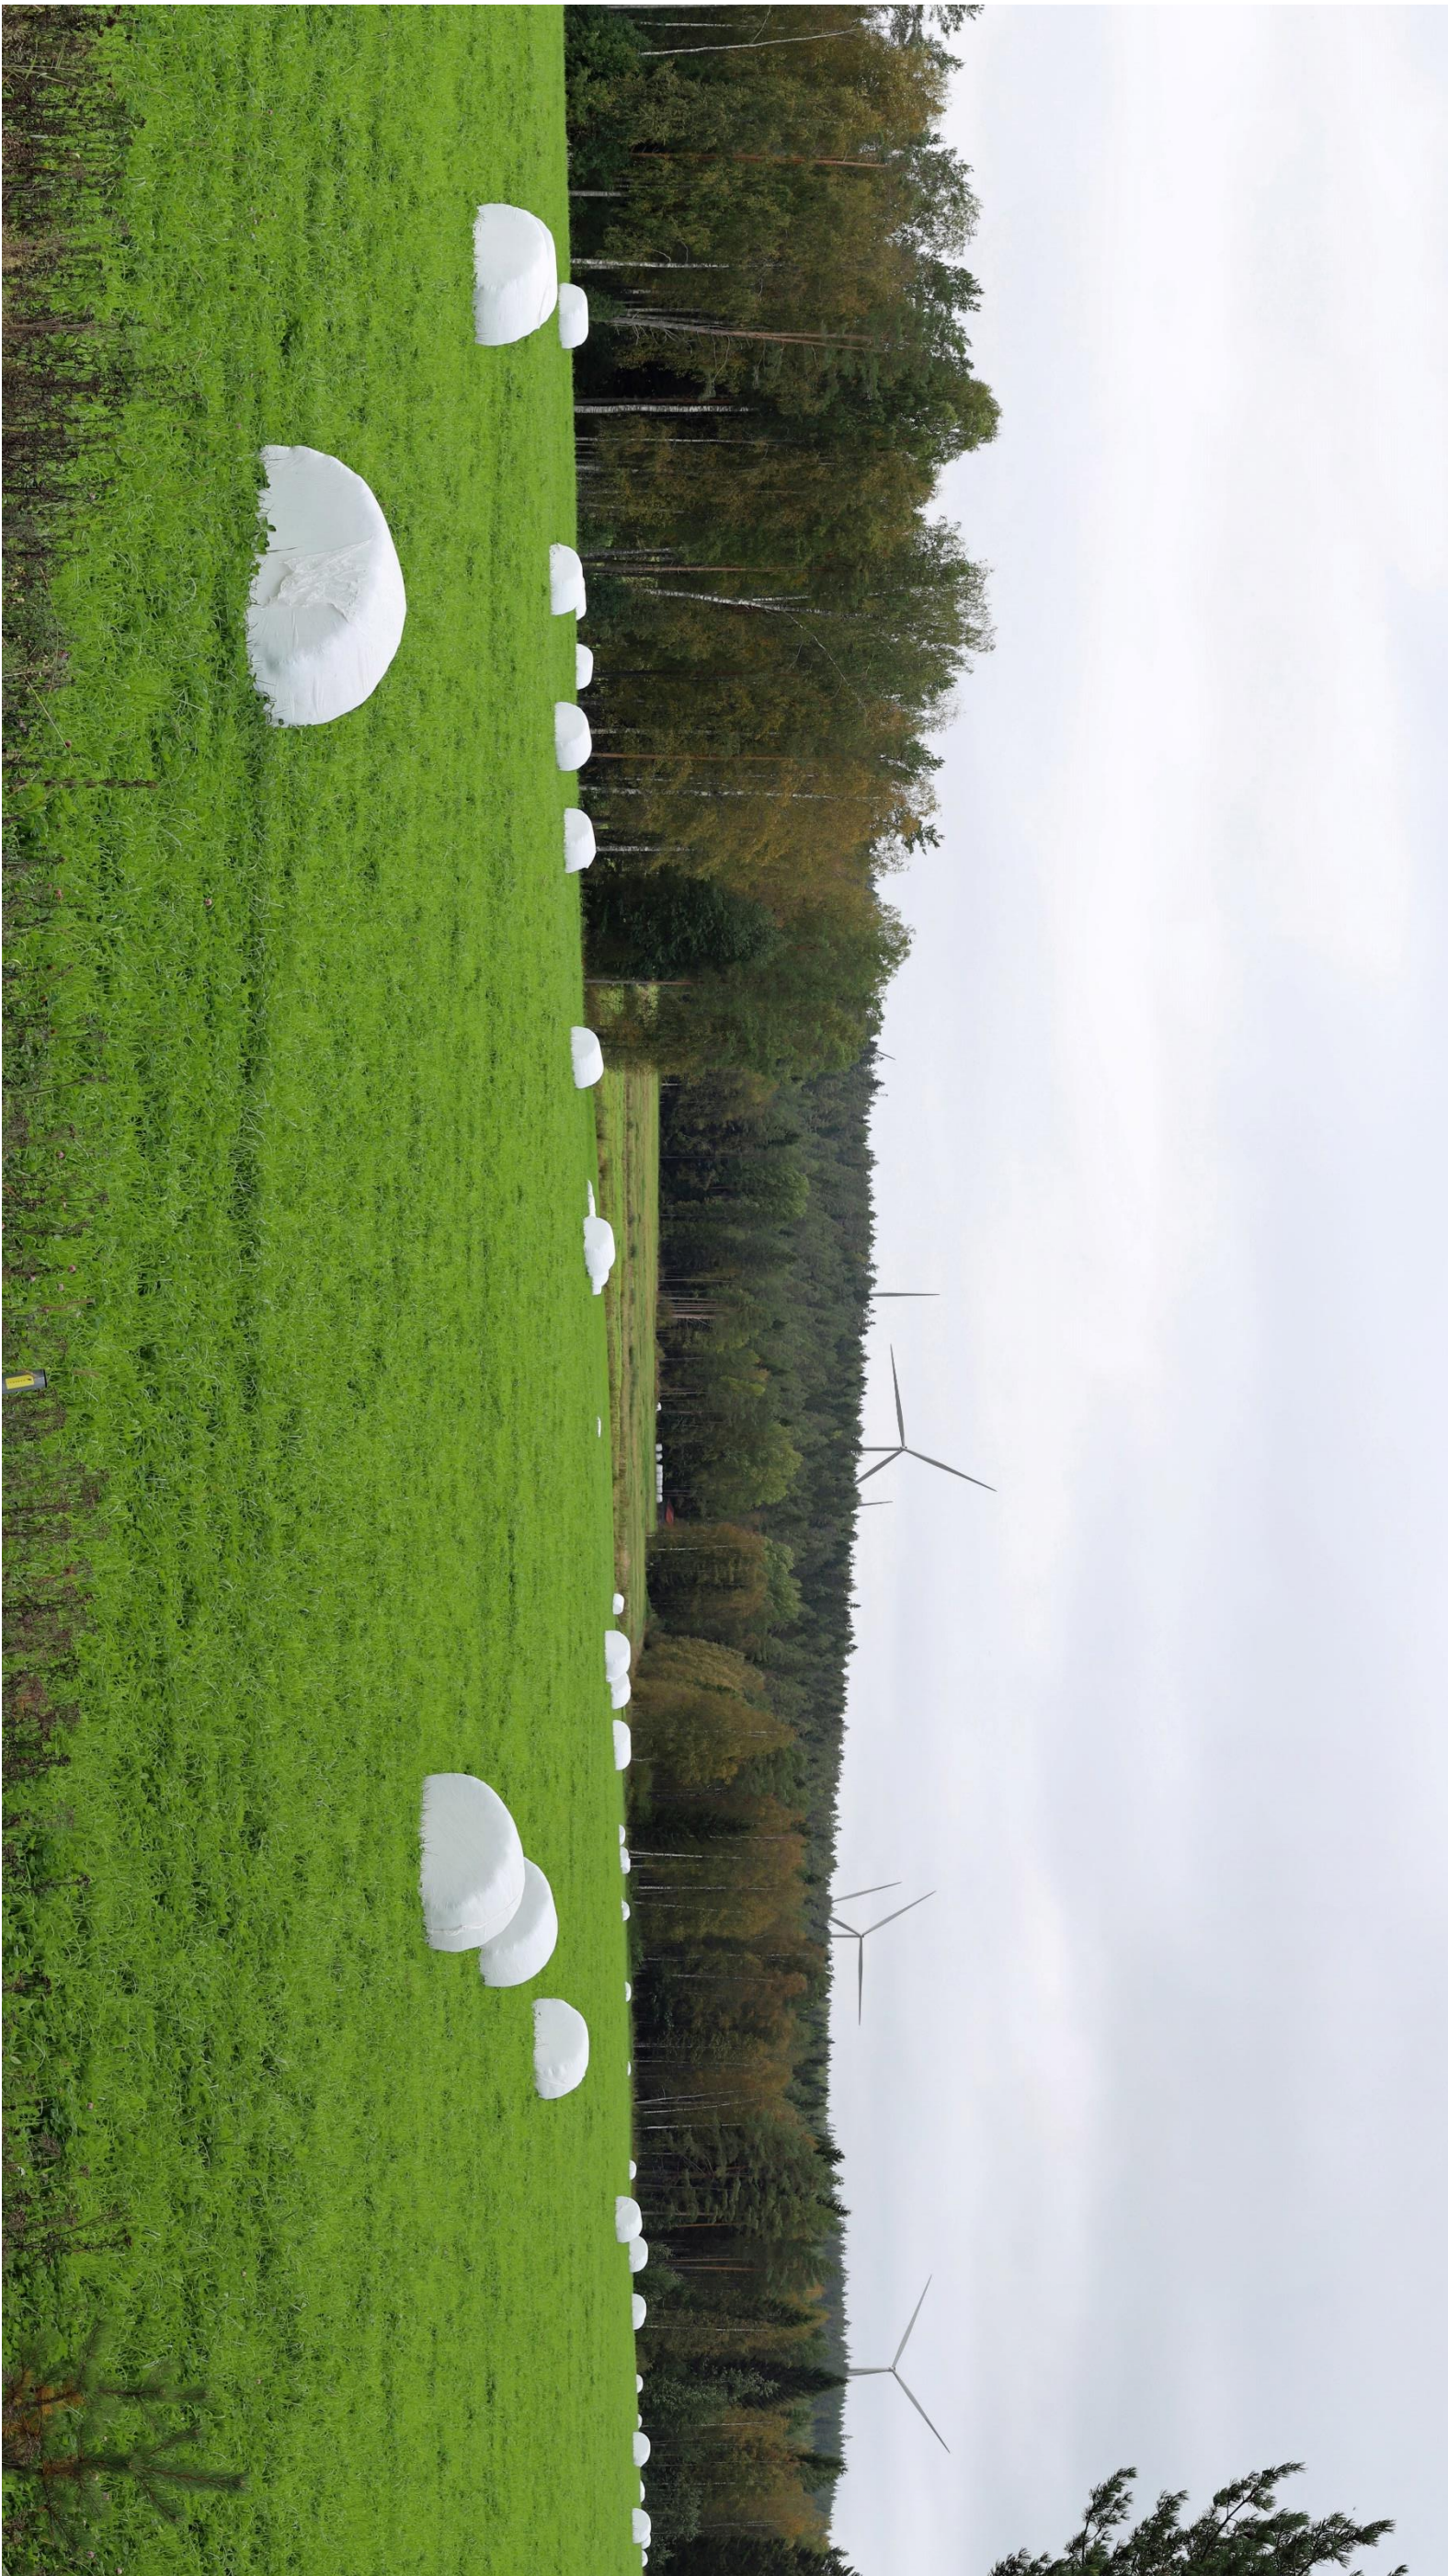
Kuva 2.6. Vaihtoehdon VE2 havainnekuvan tarkennus Aution kylästä, Kininginjärven pohjoispuolelta Haapalahdentieltä. Tarkennus vastaa noin 50 mm polttovälin objektilla otettua valokuvaa (todellisuudessa silmällä suunnitteen havaittava näkymä).

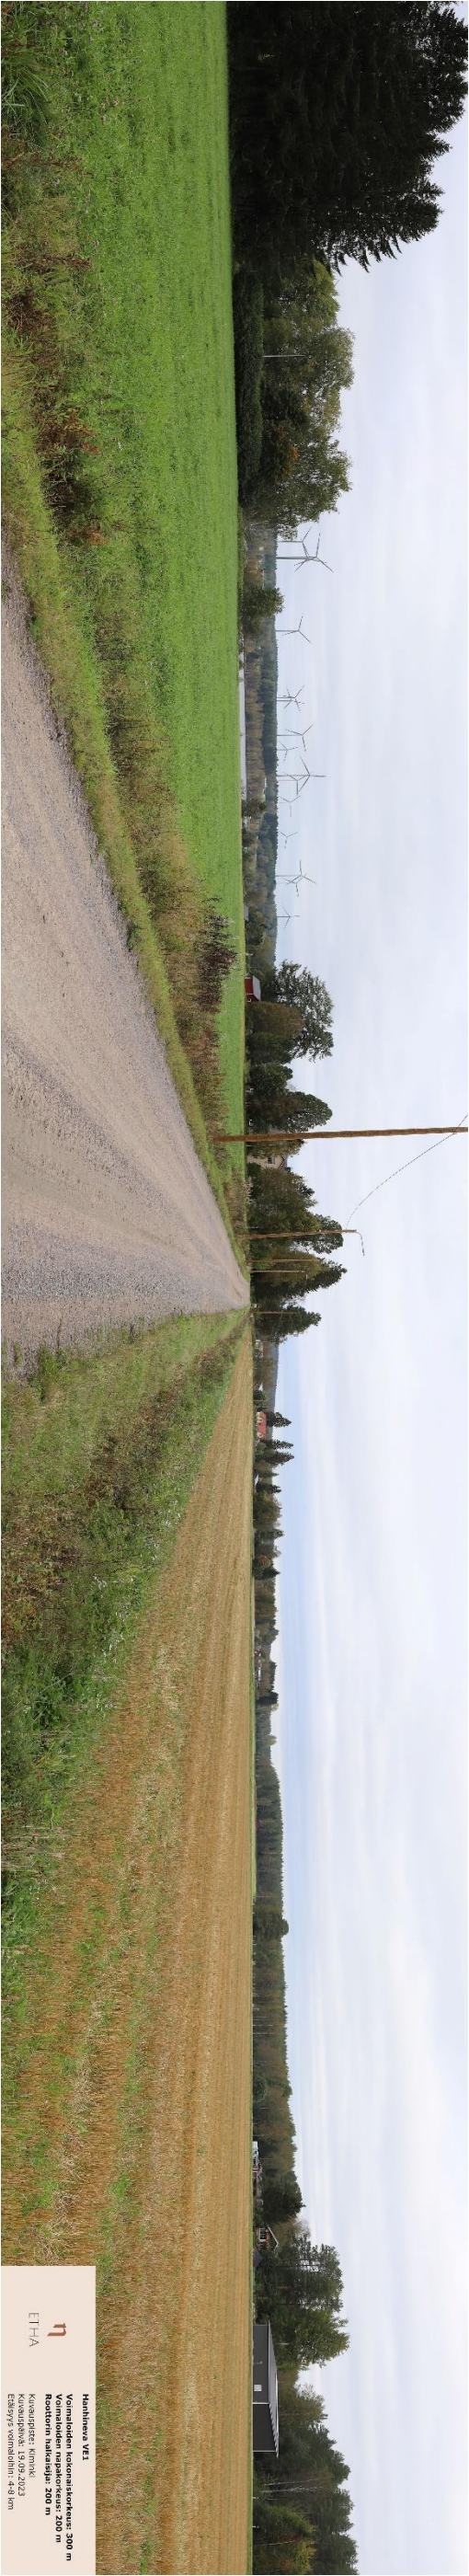
Kuva 3.1. Vaihtoehdon VE1 havainnekuva Kimingin kylästä, Kimingingjärven itäpuolelta Kimingintieltä. Etäisyys kuvauspisteestä voimaloihin on noin 4–8 kilometriä.

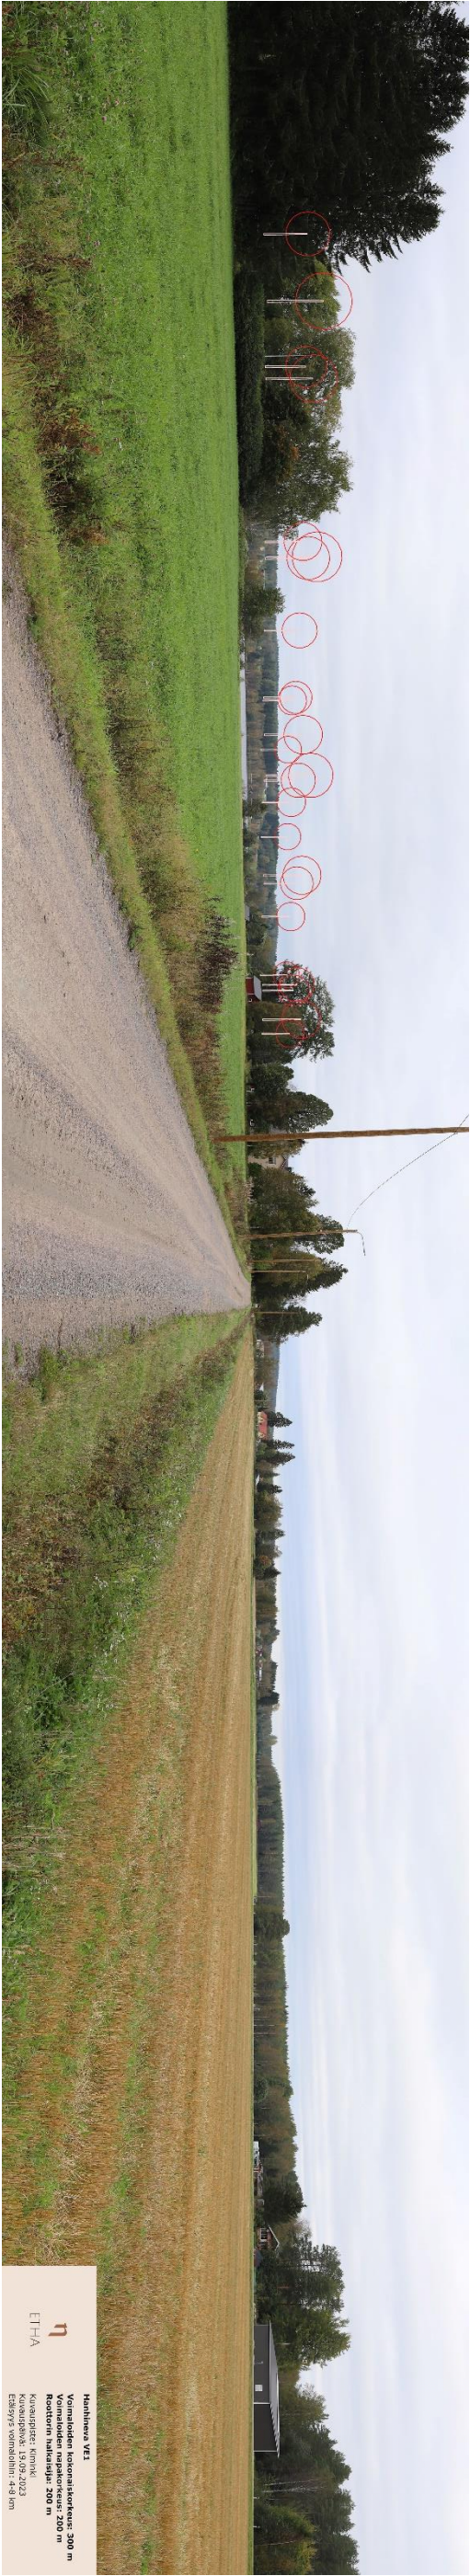
Kuva 3.2. Vaihtoehdon VE1 havainnekuva Kimingin kylästä, Kimingingjärven itäpuolelta Kimingintieltä. Kuvassa on korostettu voimaloiden tornit valkoisilla viivoilla ja lapojen pyörimisalueet punaisilla ympyröillä.

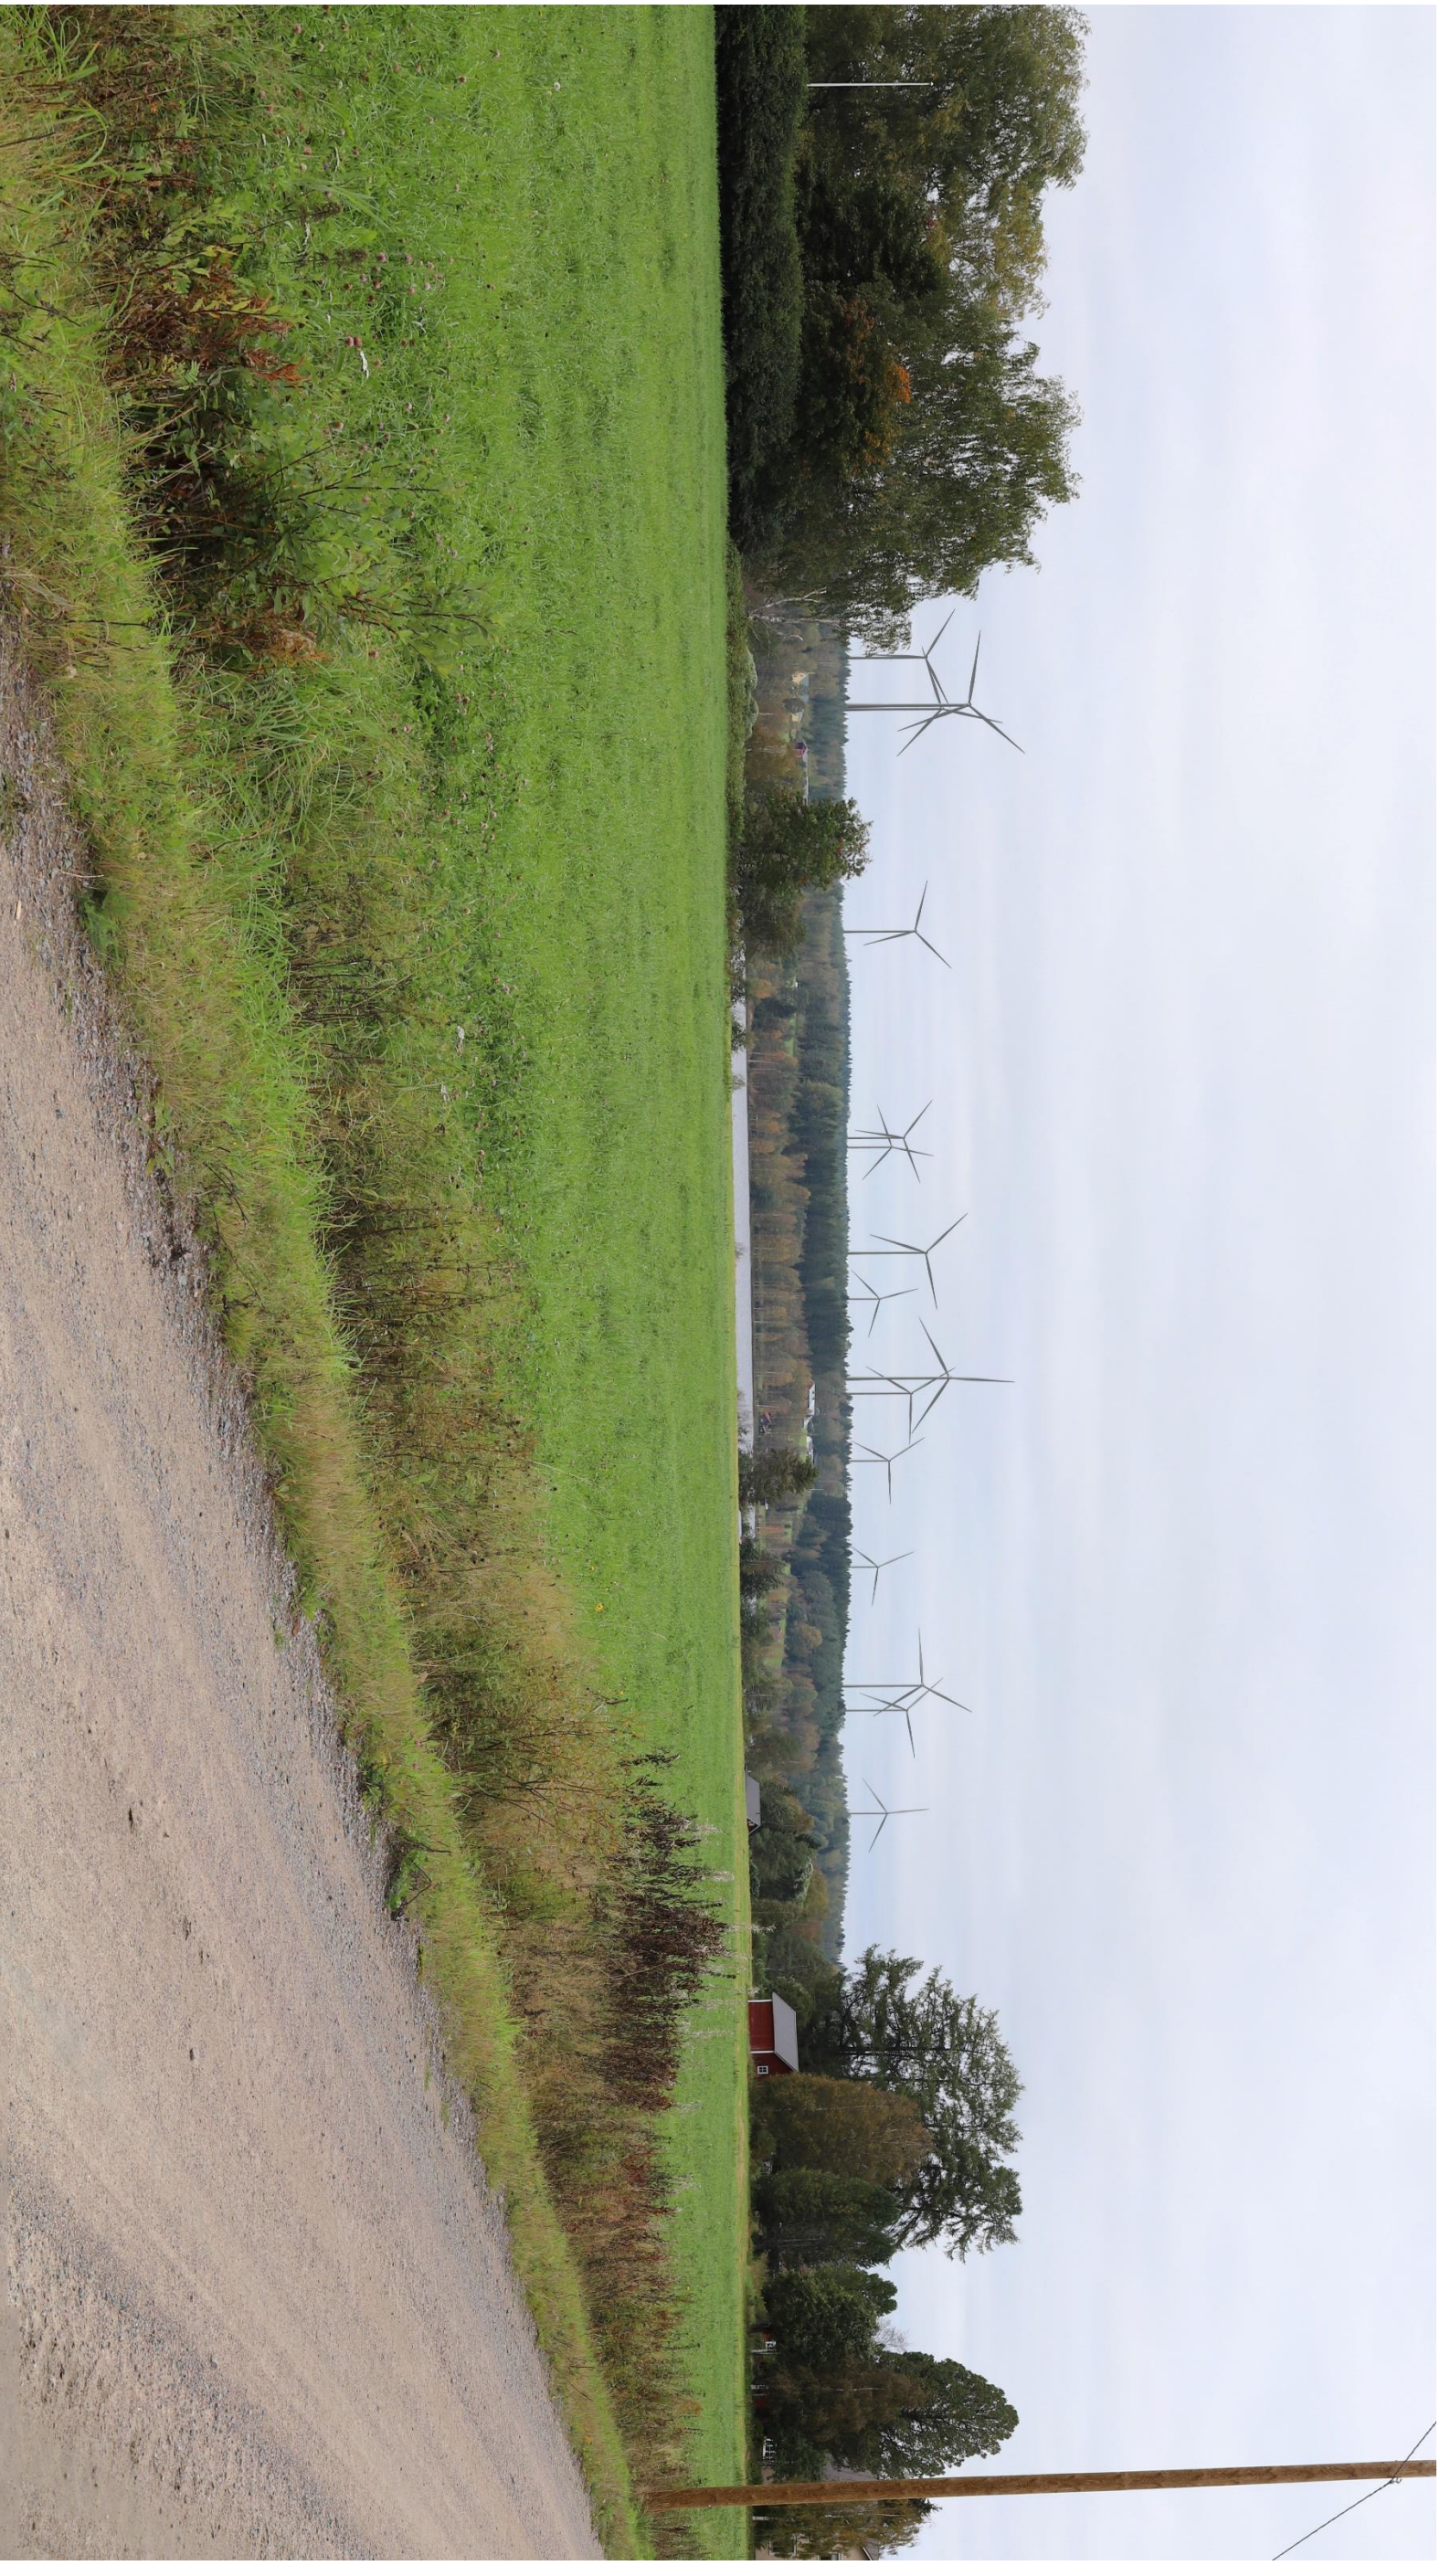
Kuva 3.3. Vaihtoehdon VE1 havainnekuvan tarkennus Kimmingin kylästä, Kimminginjärven itäpuolelta Kimmingintieltä. Tarkennus vastaa noin 50 mm polttovälin objektilla otettua valokuvaa (todellisuudessa silmällä suunnitteen havaittava näkymä).

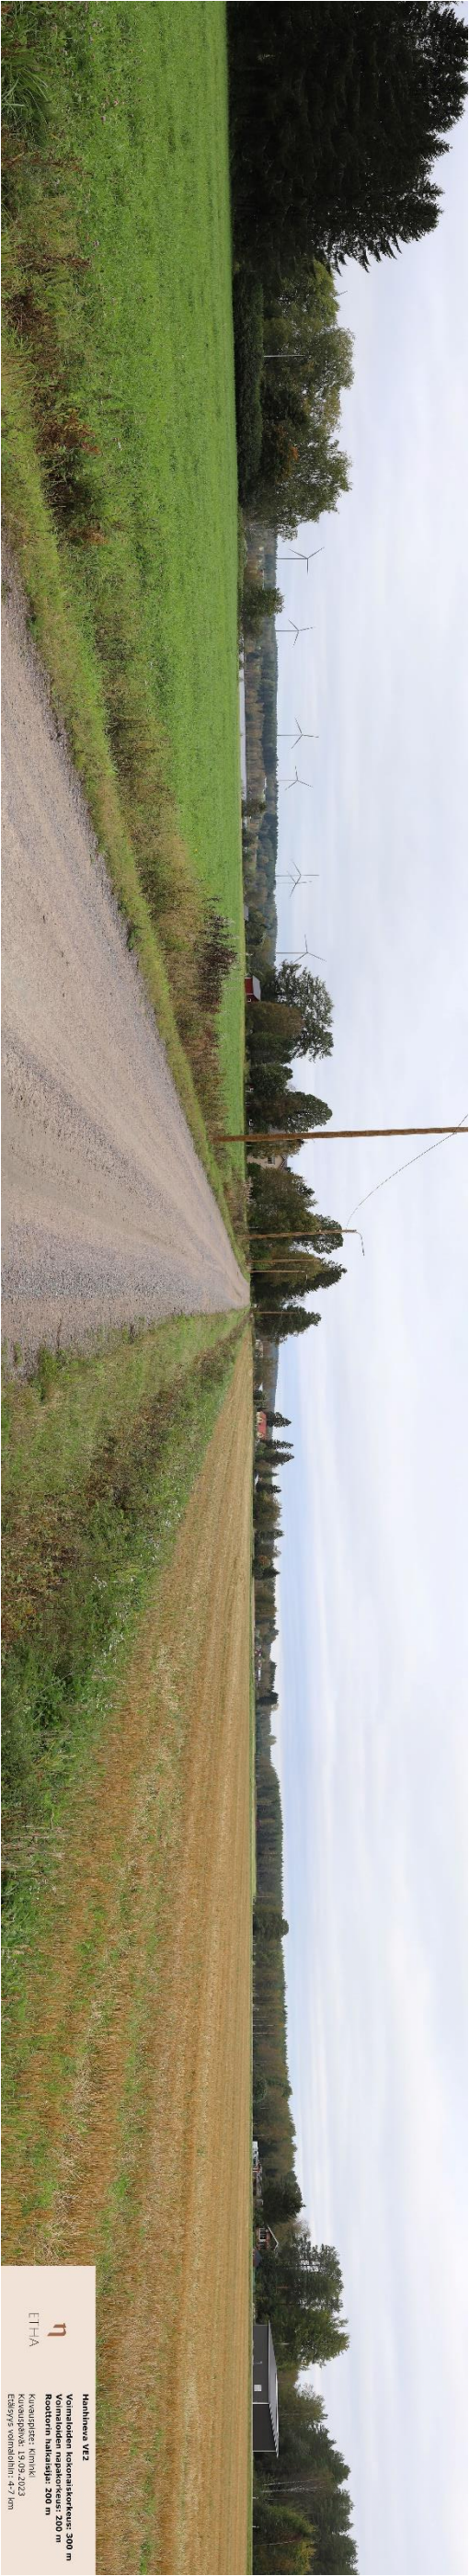
Hanhineva VE2  
Voimaloiden kokonaiskorkeus 300 m  
Voimaloiden maakaasutus 200 m  
Rakentamiskorkeus 200 m  
Korkeus: Kiminki  
Korkeus: 15.00.2023  
Etelä-Suomen alue: 47 km

Kuva 3.4. Vaihtoehtoon VE2 havainnekuva Kimingin kylästä, Kiminginjärven itäpuolelta Kimingintieltä. Etäisyys kuvauspisteestä voimaloihin on noin 4-7 kilometriä.

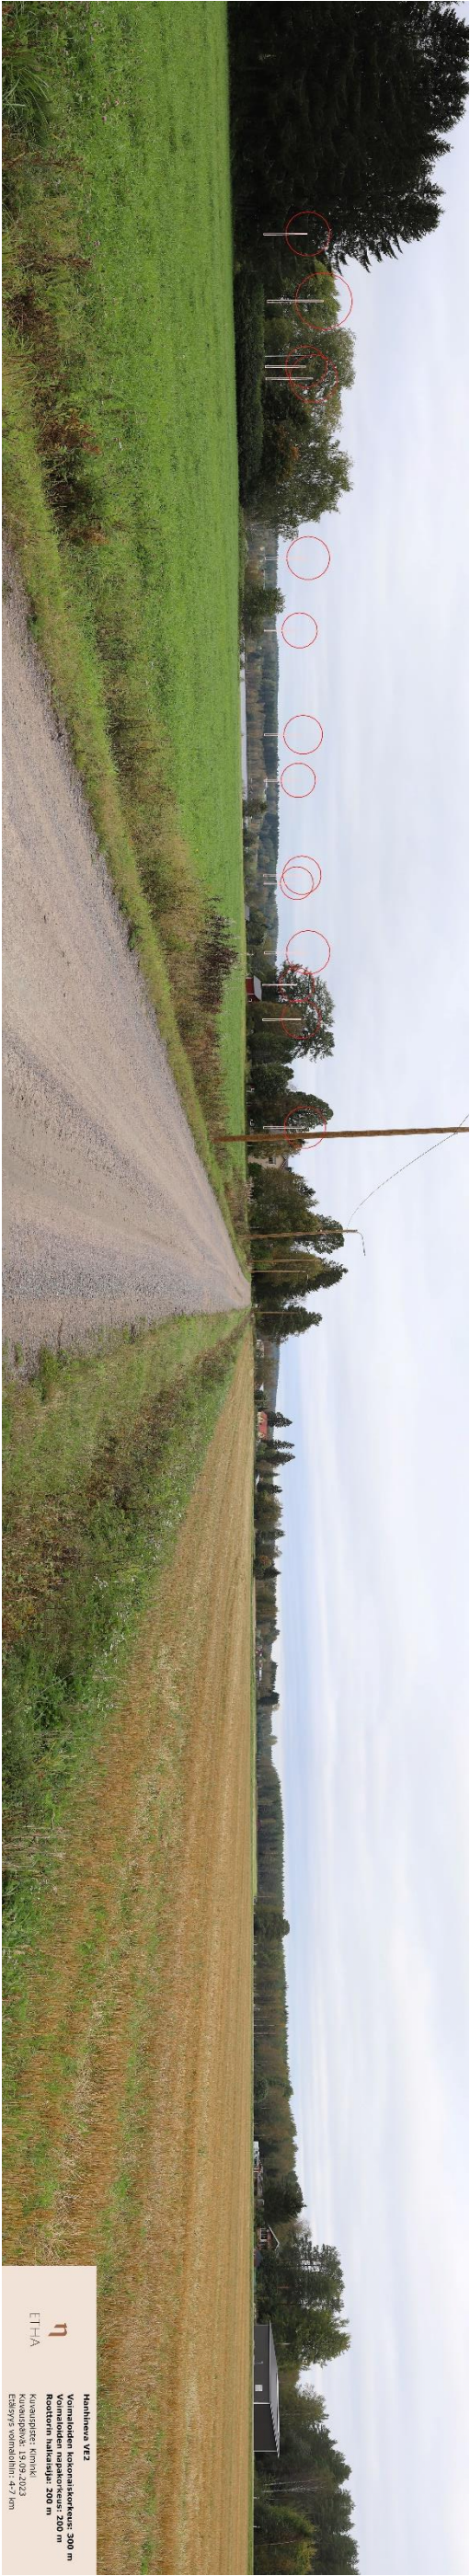
Kuva 3.5. Vaihtoehtoon VE2 havainnekuva Kimingin kylästä, Kiminginjärven itäpuolelta Kimingintieltä. Kuvassa on korostettu voimaloiden tornit valkoisilla viivoilla ja lapojen pyörimisalueet punaisilla ympyröillä.

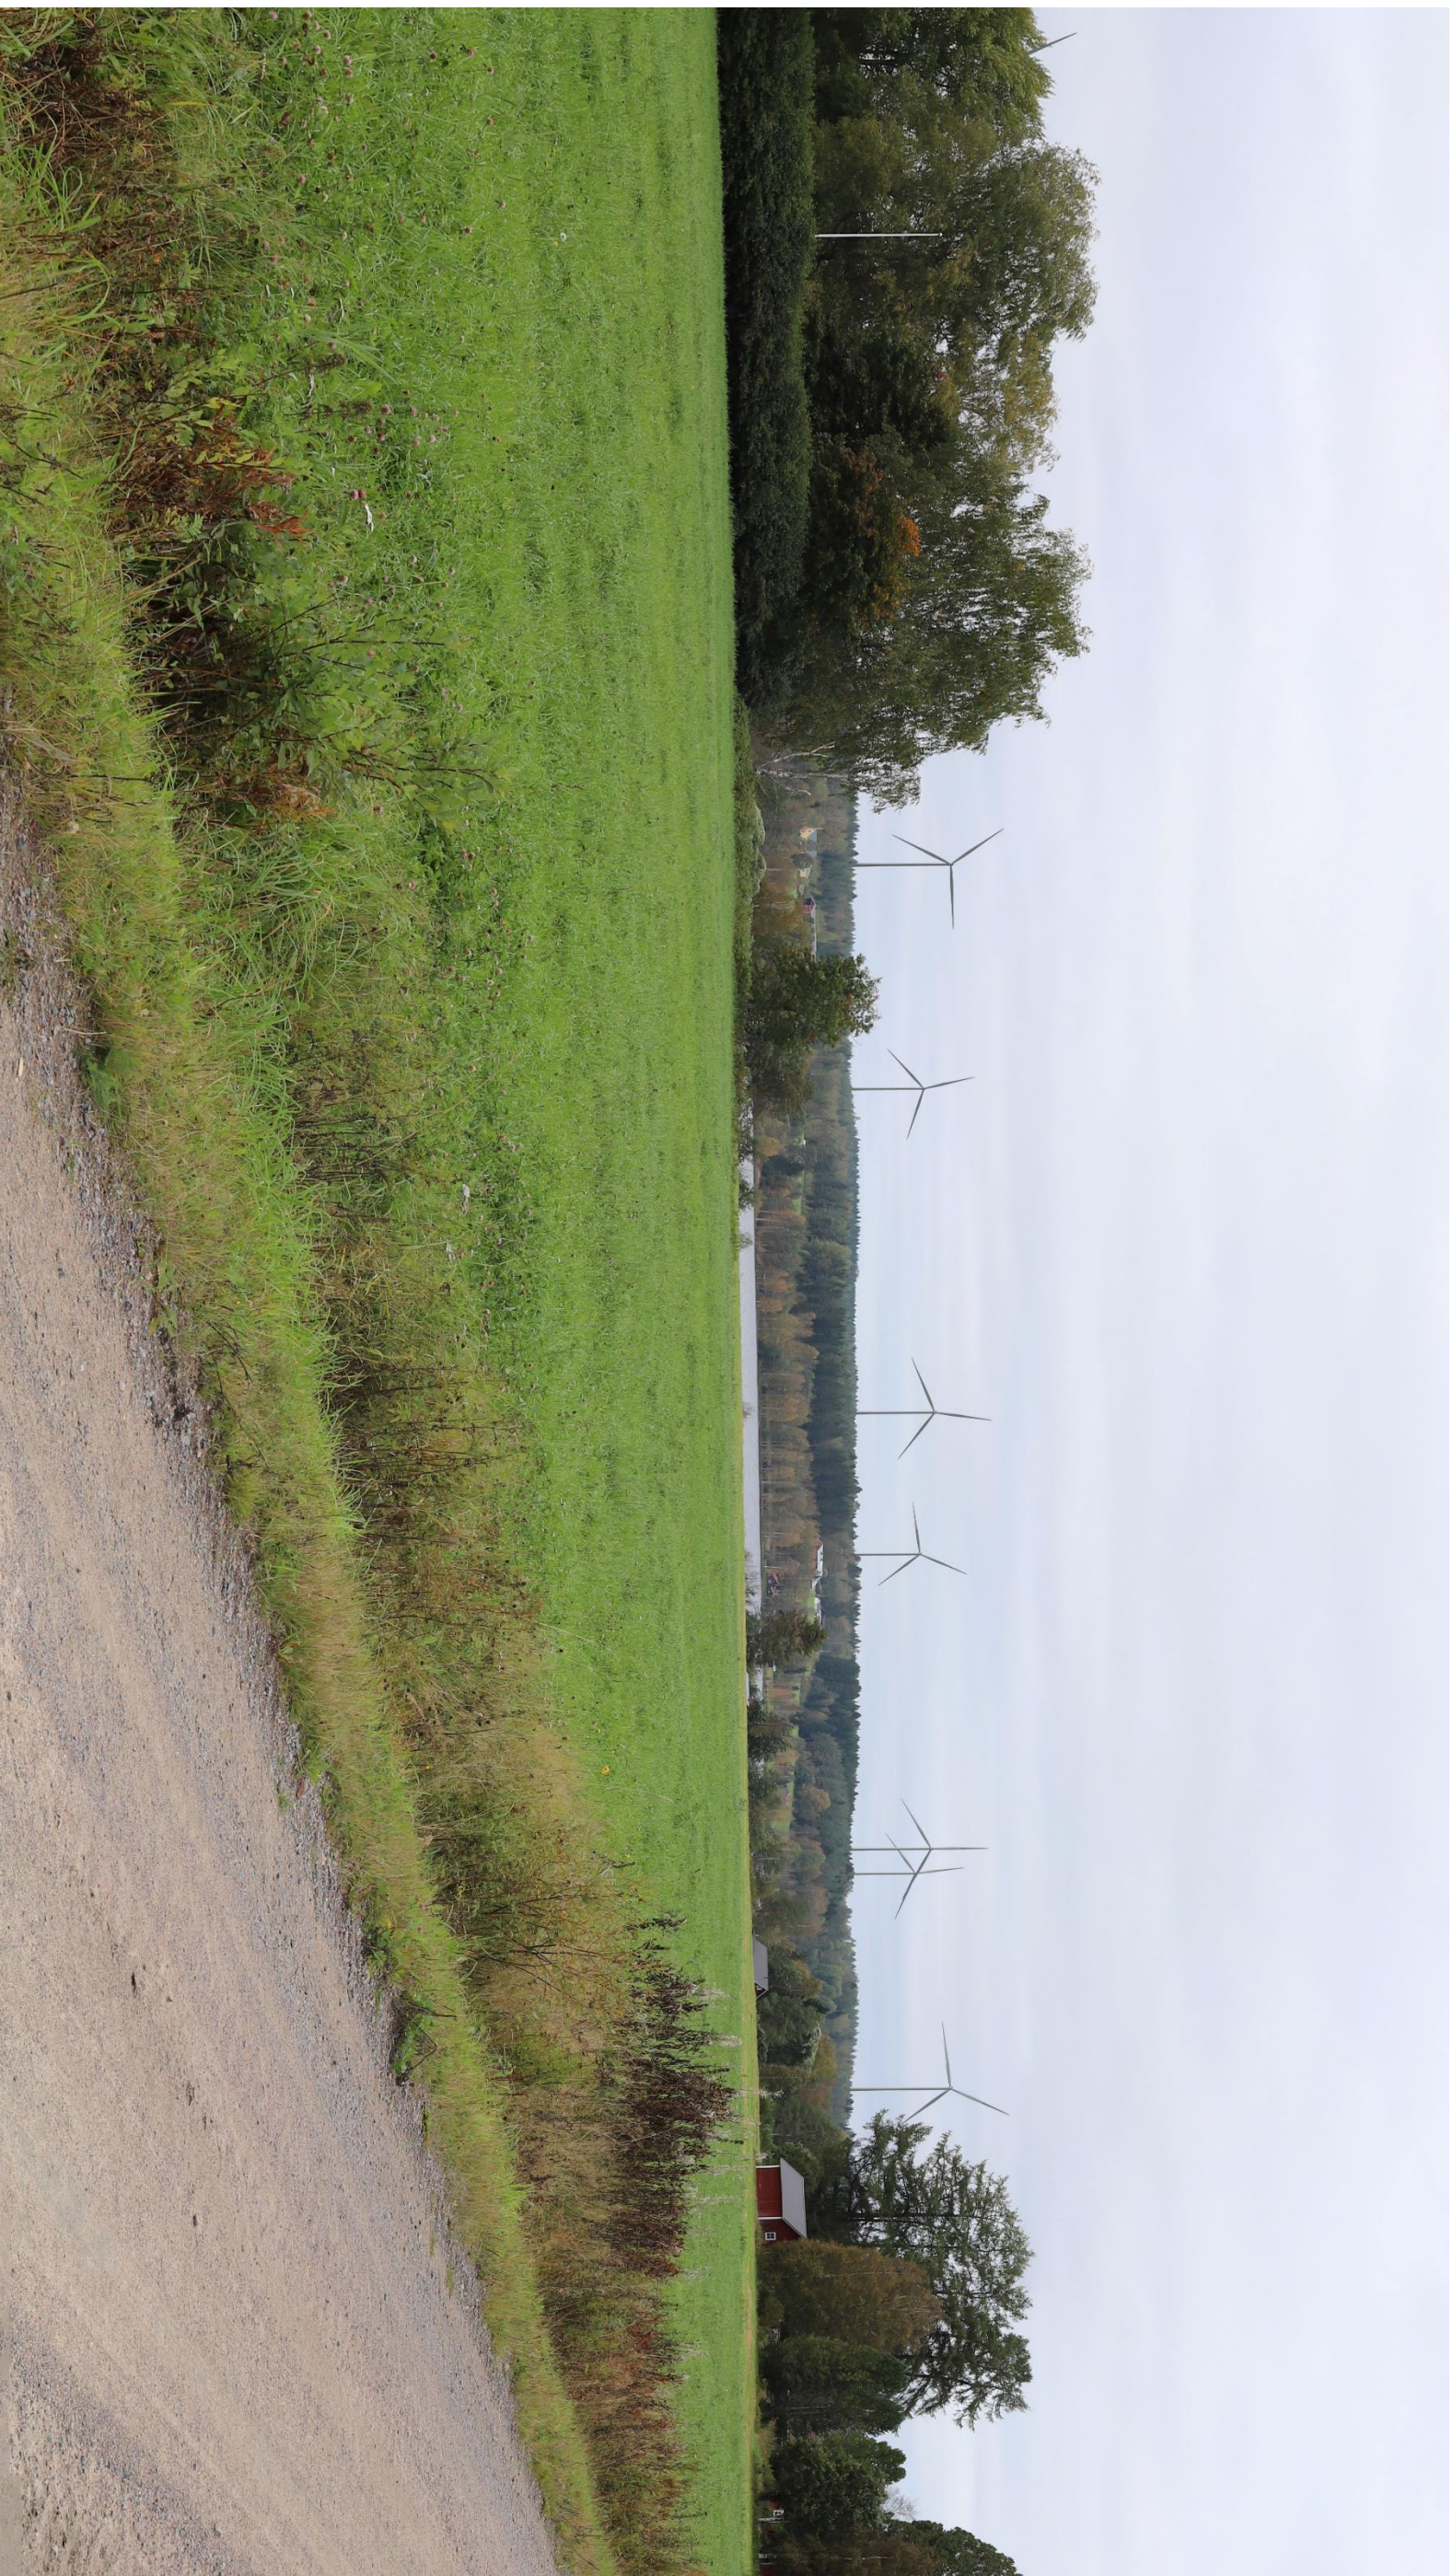
Kuva 3.6. Vaihtoehdon VE2 havainnekuvan tarkennus Kimmingin kylästä, Kimmingjärven itäpuolelta Kimmingintieltä. Tarkennus vastaa noin 50 mm polttovälin objektilla otettua valokuvaa (todellisuudessa silmällä suunnitteen havaittava näkymä).
