# **Hanhinevan tuulivoimahanke, Kyyjärvi ja Karstula**

LIITE 6: Sähkönsiirtoreittien luontotyyppiselvitys

# Hanhinevan tuulivoimahankkeen sähkönsiirtoireittien luontotyyppiselvitys 2021

Hanhinevan tuulivoimahankkeen havainnekuvat, osa 1

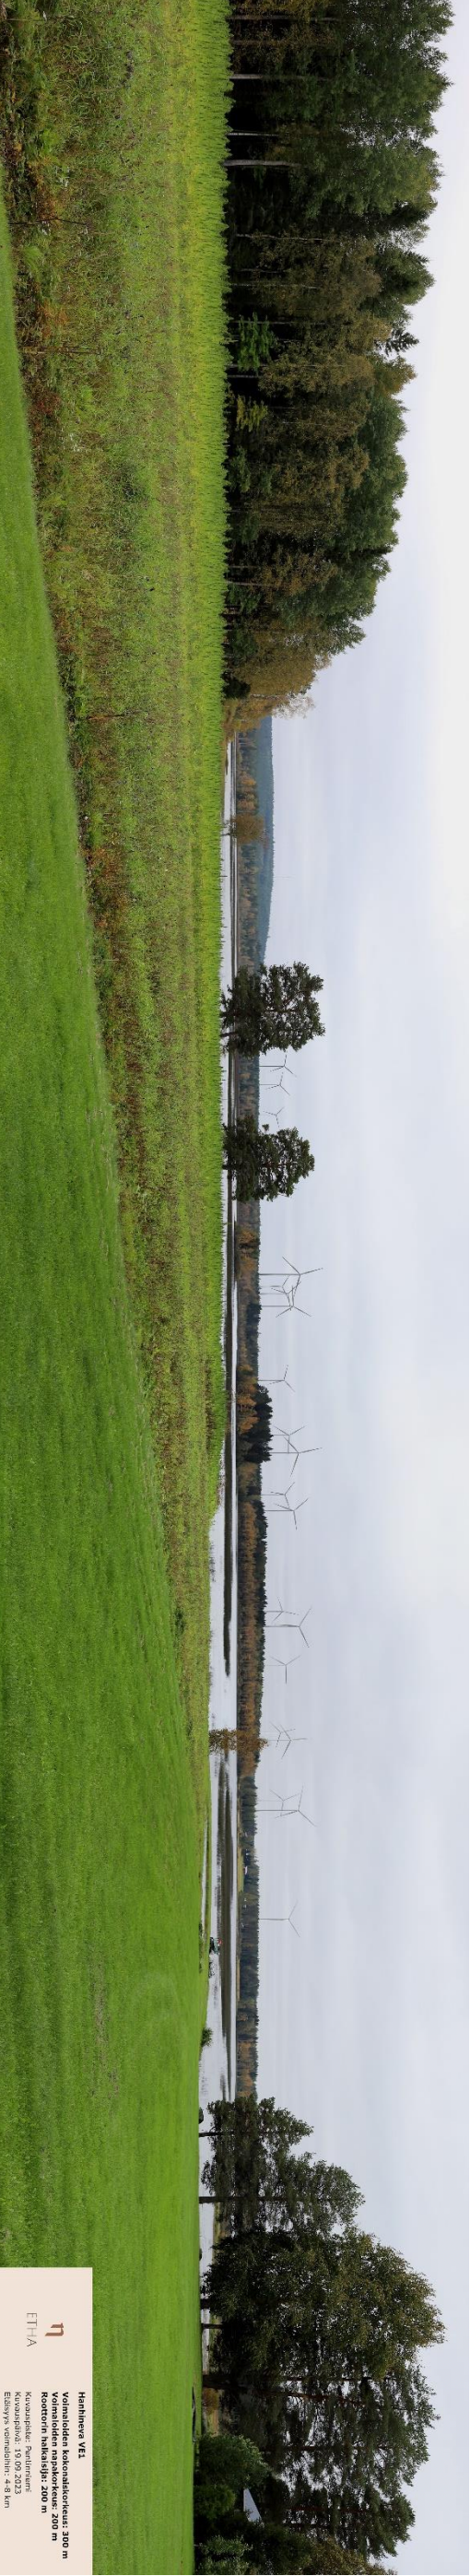
Kuva 4.1. Vaihtoehdon VE1 havainnekuva Pentinniemeltä, Kyjärven kaakkoispuolelta. Etäisyys kuvauspisteestä voimaloihin on noin 4–8 kilometriä.

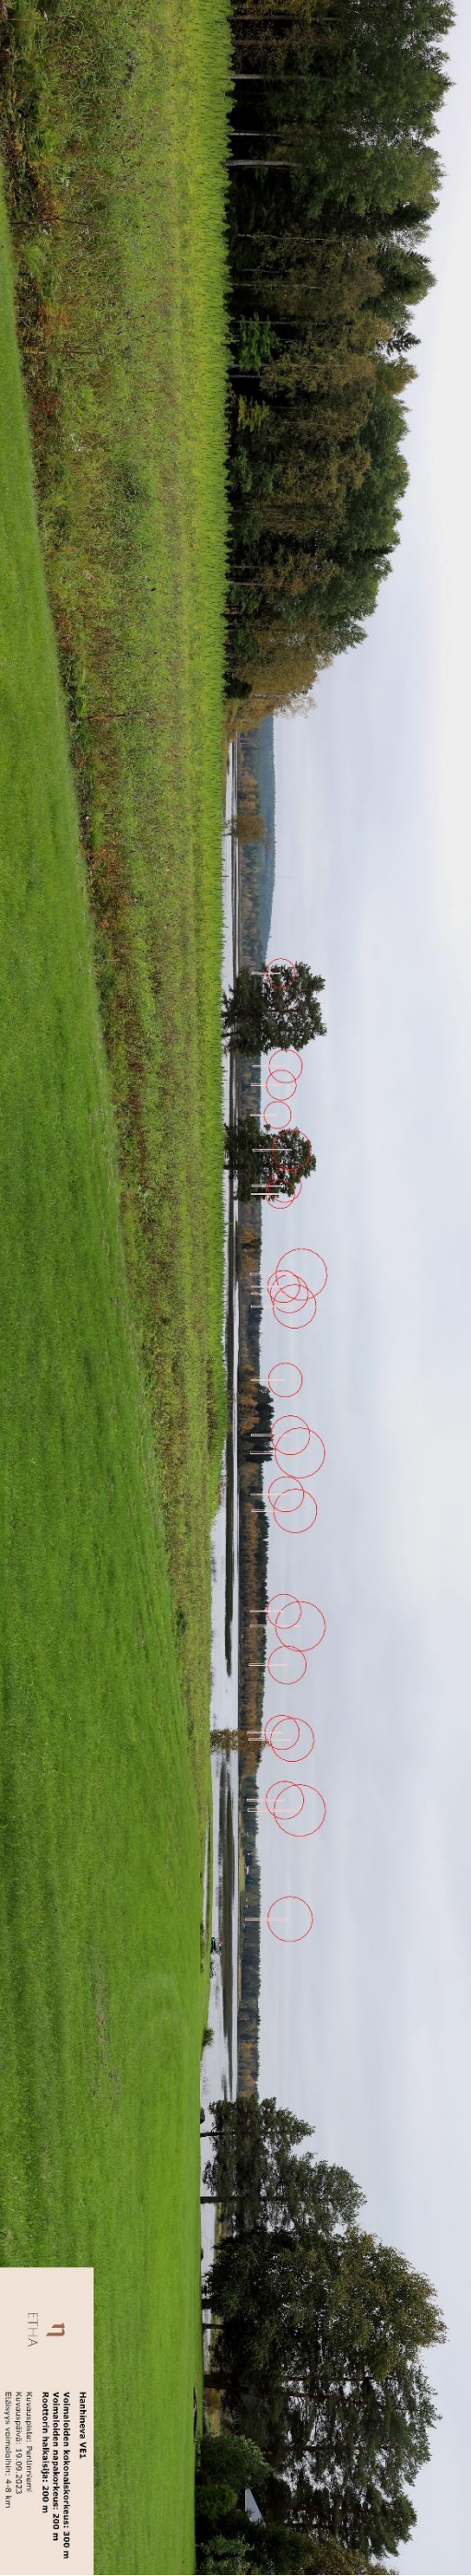
Kuva 4.2. Vaihtoehdon VE1 havainnekuva Pentinniemeltä, Kyjärven kaakkoispuolelta. Kuvassa on korostettu voimaloiden tornit valkoisilla viivoilla ja lapojen pyörimisalueet punaisilla ympyröillä.

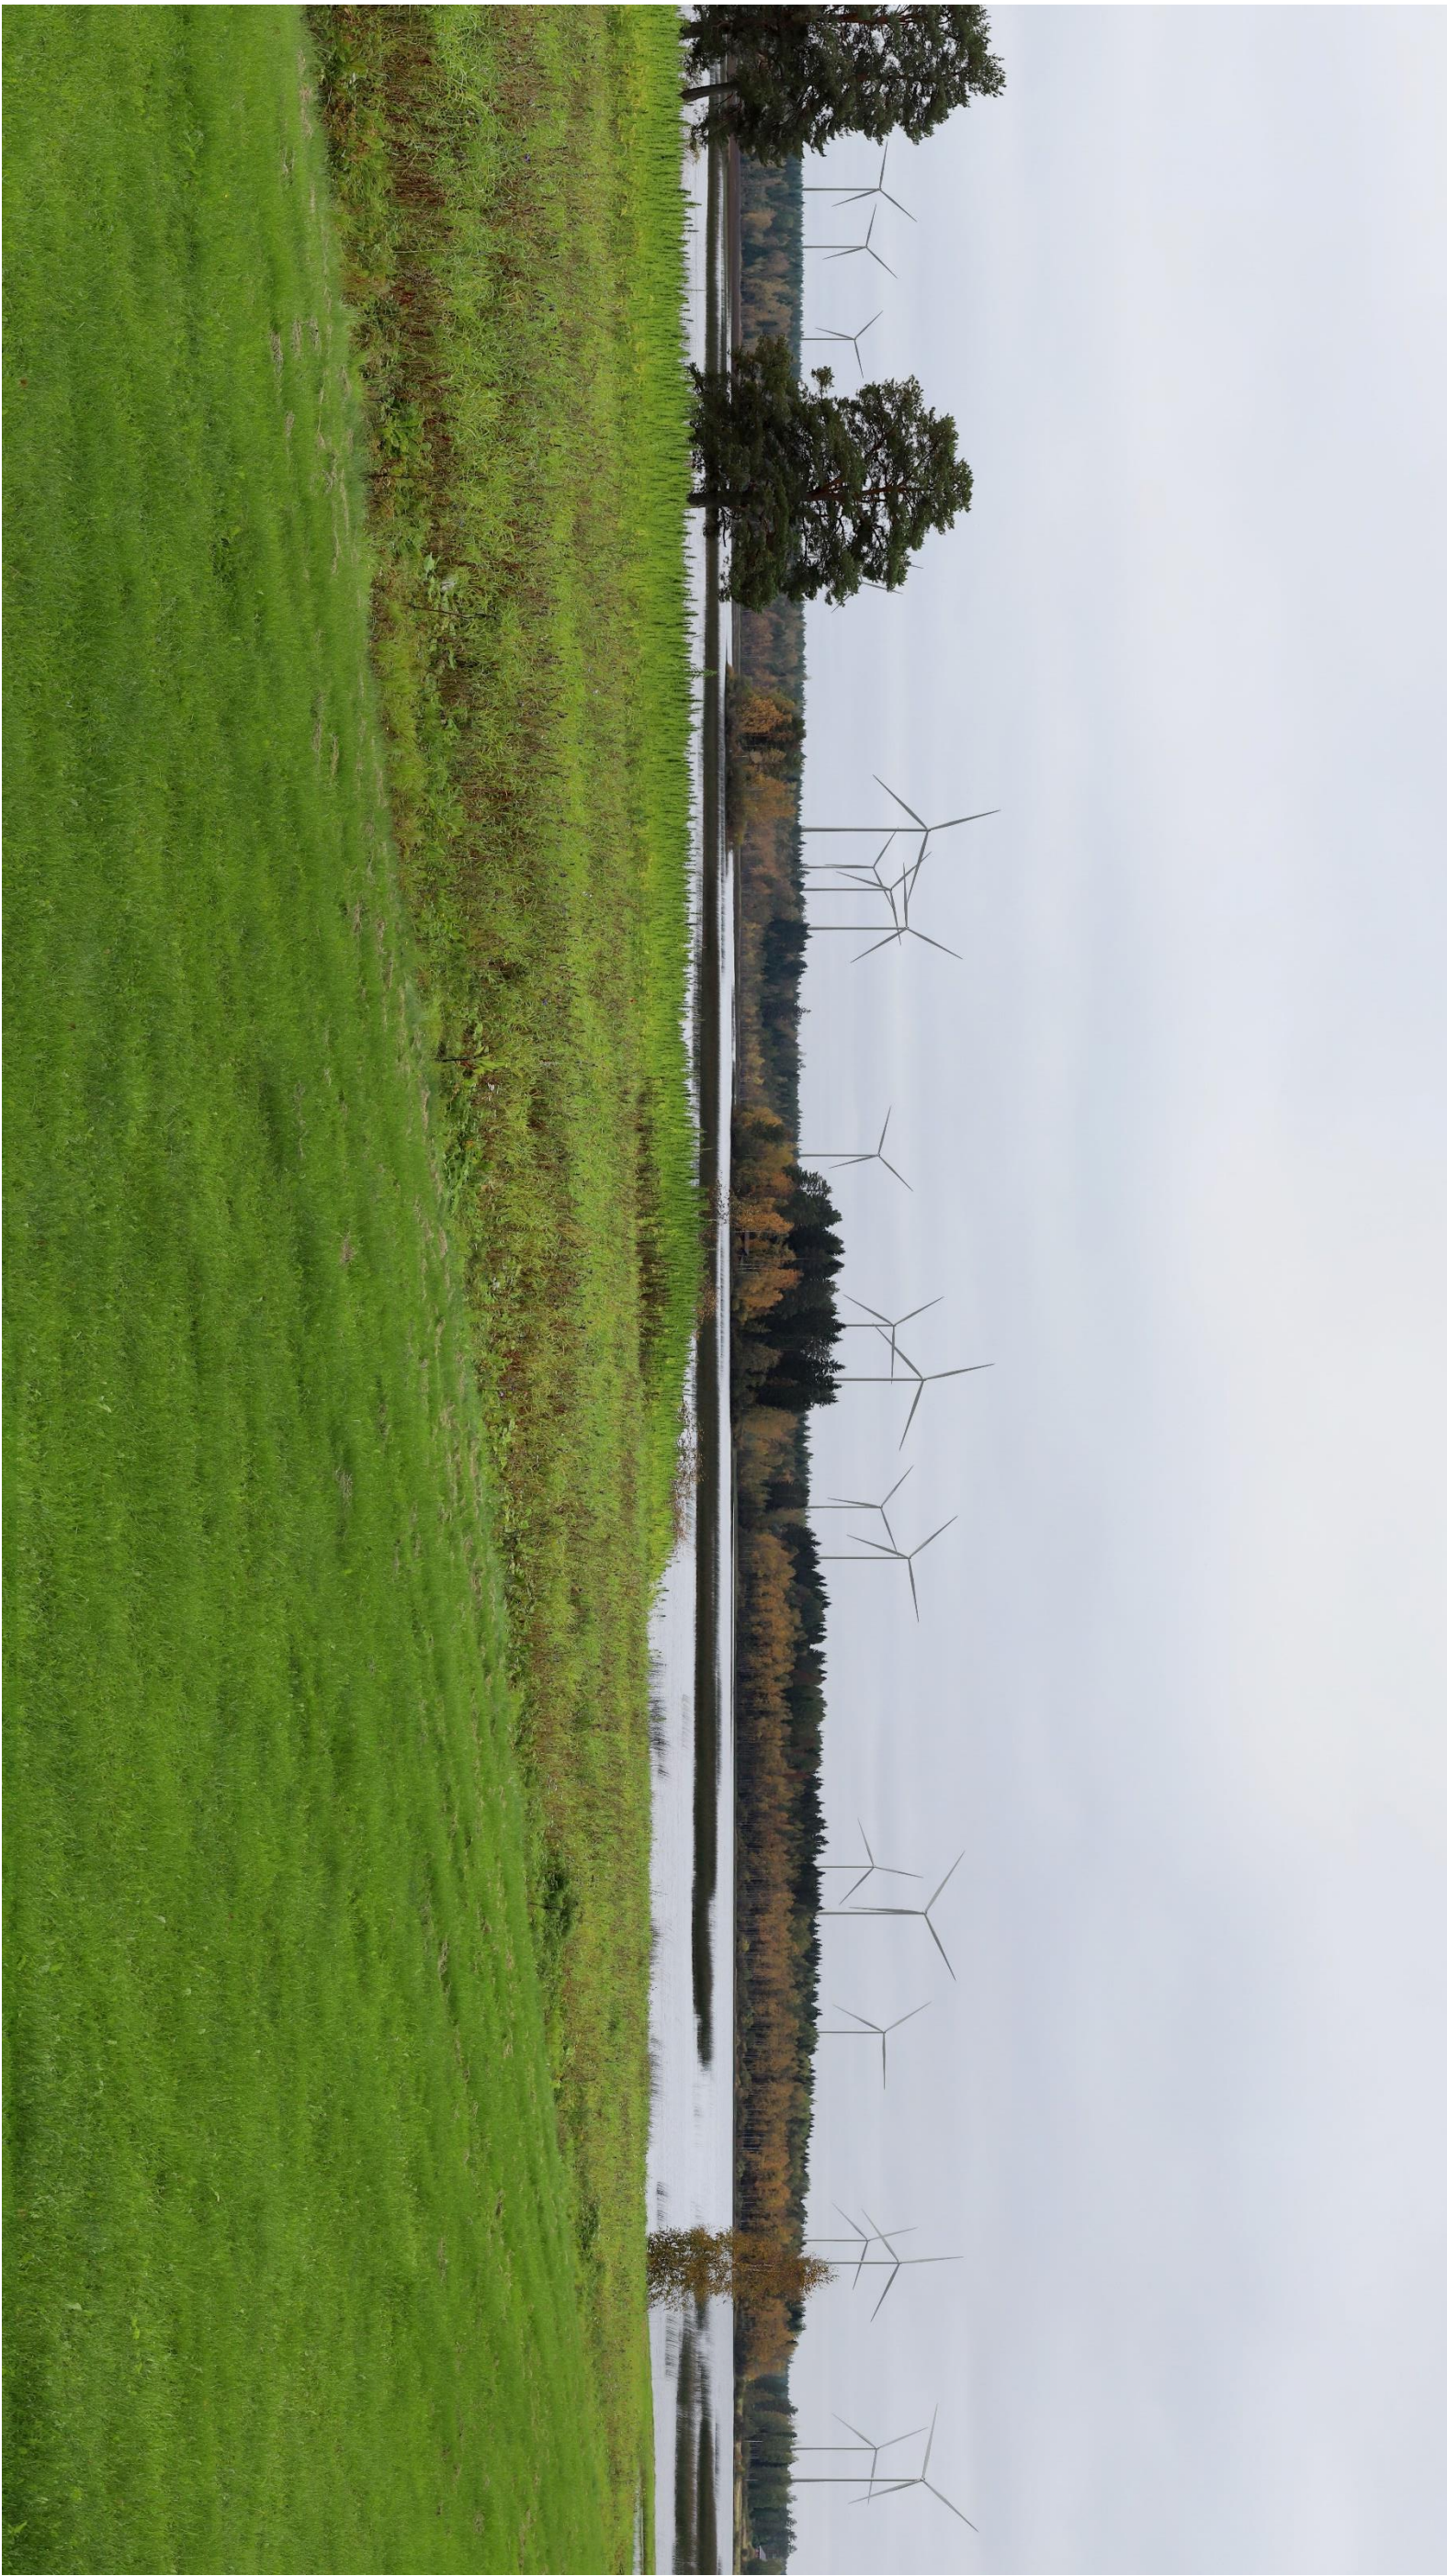
Kuva 4.3. Vaihtoehdon VE1 havainnekuvan tarkennus Penttiniemeltä, Kyjjärven kaakkoispuolelta. Tarkennus vastaa noin 50 mm polttovälin objektilla otettua valokuvaa (todellisuudessa silmällä suunnilleen havaittava näkymä).

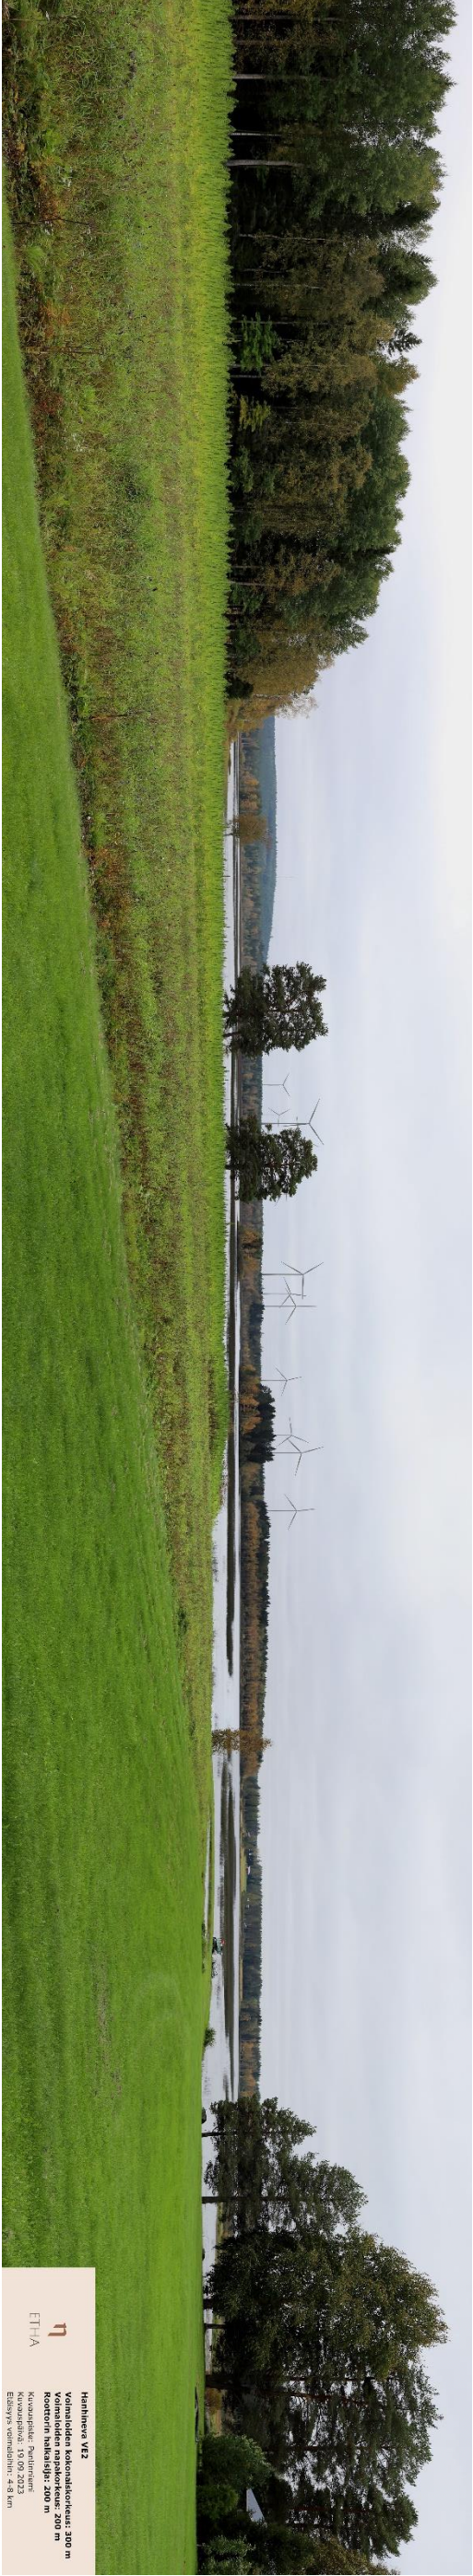
Kuva 4.4. Vaihtoehdon VE2 havainnekuva Penttiniemeltä, Kyjjärvän kaakkoispuolelta. Etäisyys kuvauspisteestä voimaloihin on noin 4–8 kilometriä.

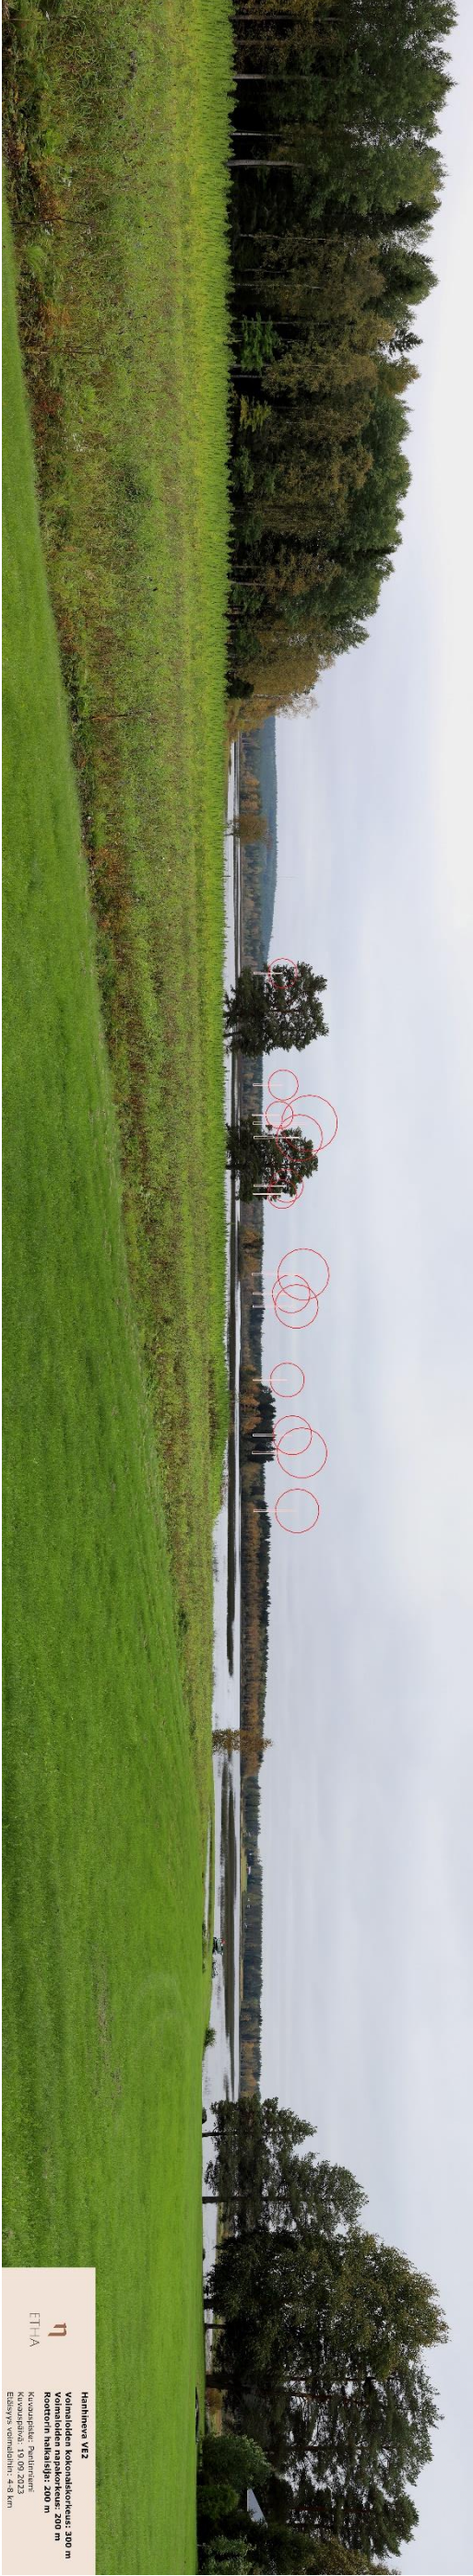
Kuva 4.5. Vaihtoehdon VE2 havainnekuva Penttiniemeltä, Kyjjärvän kaakkoispuolelta. Kuvassa on korostettu voimaloiden tornit valkoisilla viivoilla ja lapojen pyörimisalueet punaisilla ympyröillä.

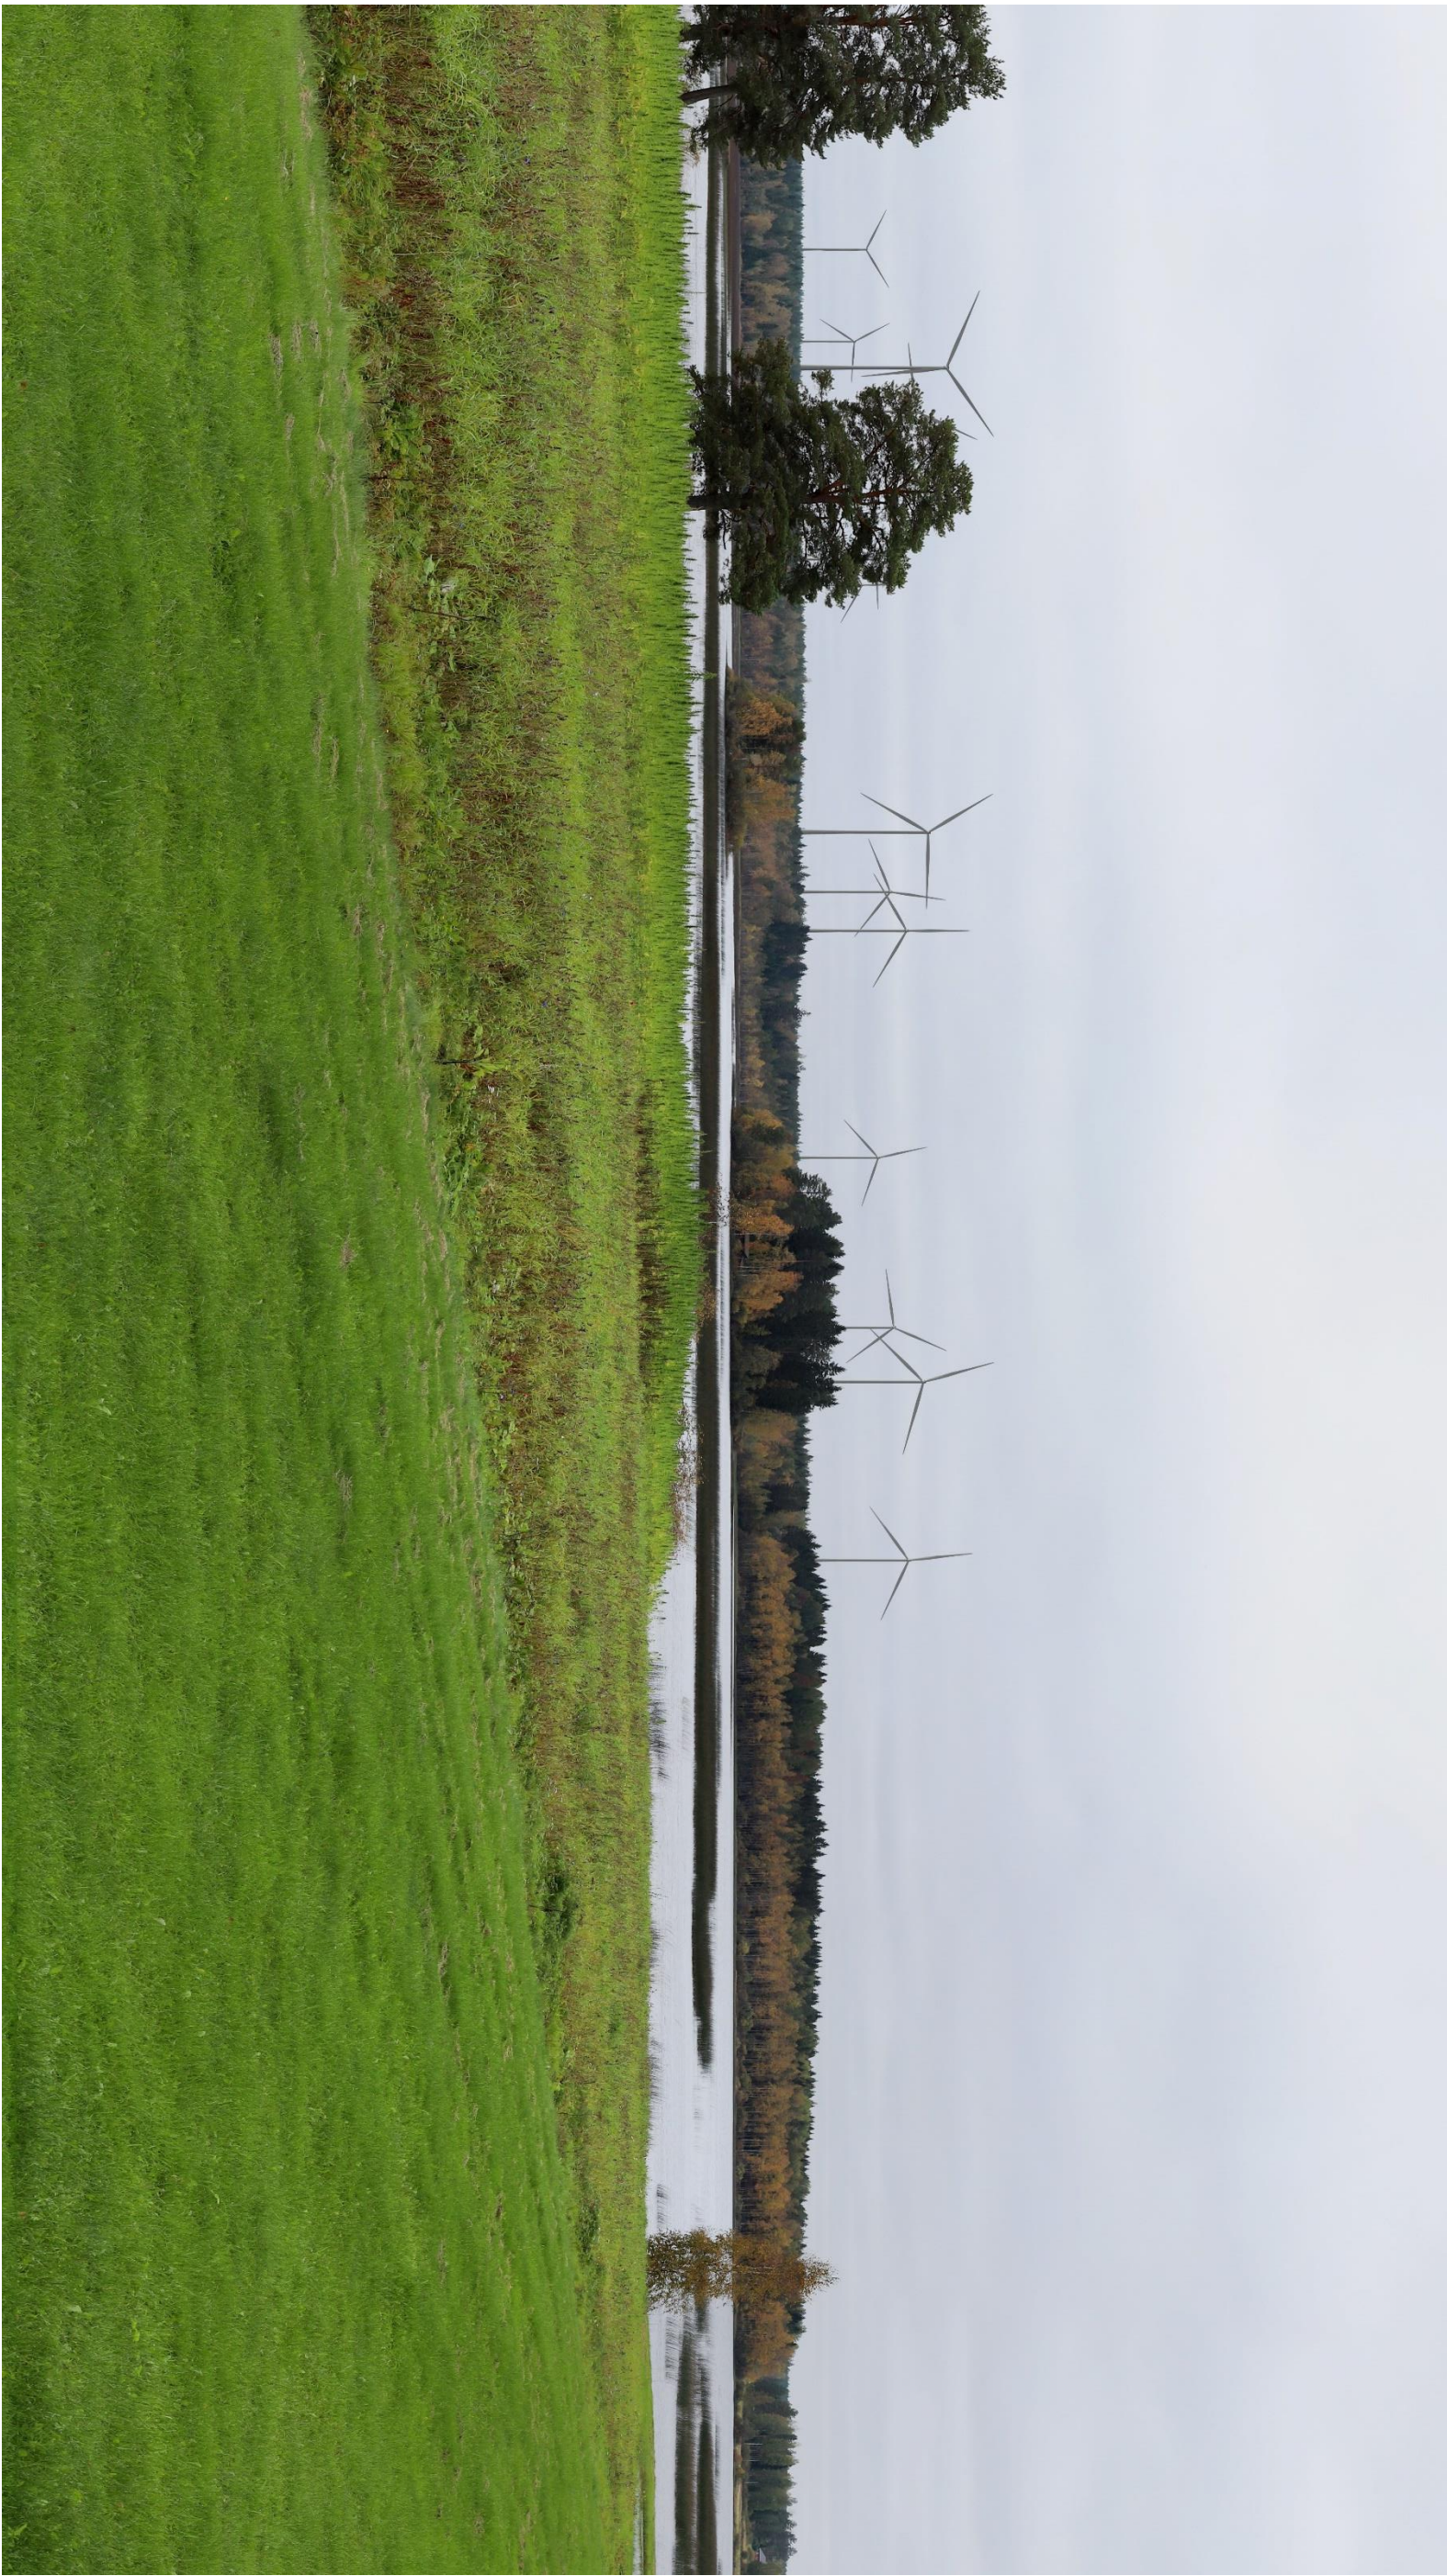
Kuva 4.6. Vaihtoehdon VE2 havainnekuvan tarkennus Penttiniemeltä, Kyjärven kaakkoispuolelta. Tarkennus vastaa noin 50 mm polttovälin objektilla otettua valokuvaa (todellisuudessa silmällä suunnilleen havaittava näkymä).

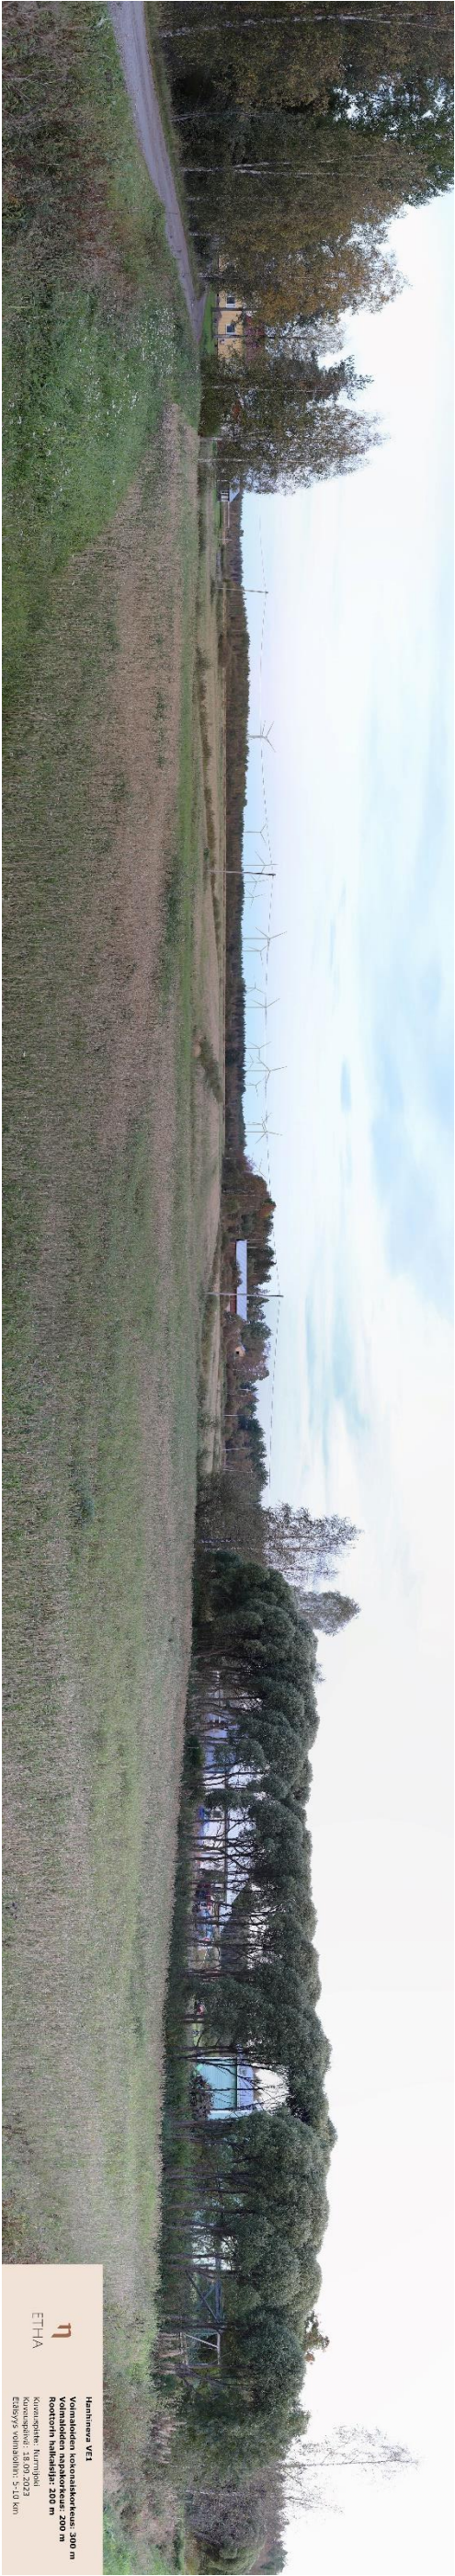
Kuva 5.1. Vaihtoehdon VE1 havainnekuva Nurmijärven kylältä Nurmijoen tieltä. Etäisyys kuvauspisteestä voimaloihin on noin 5–10 kilometriä.

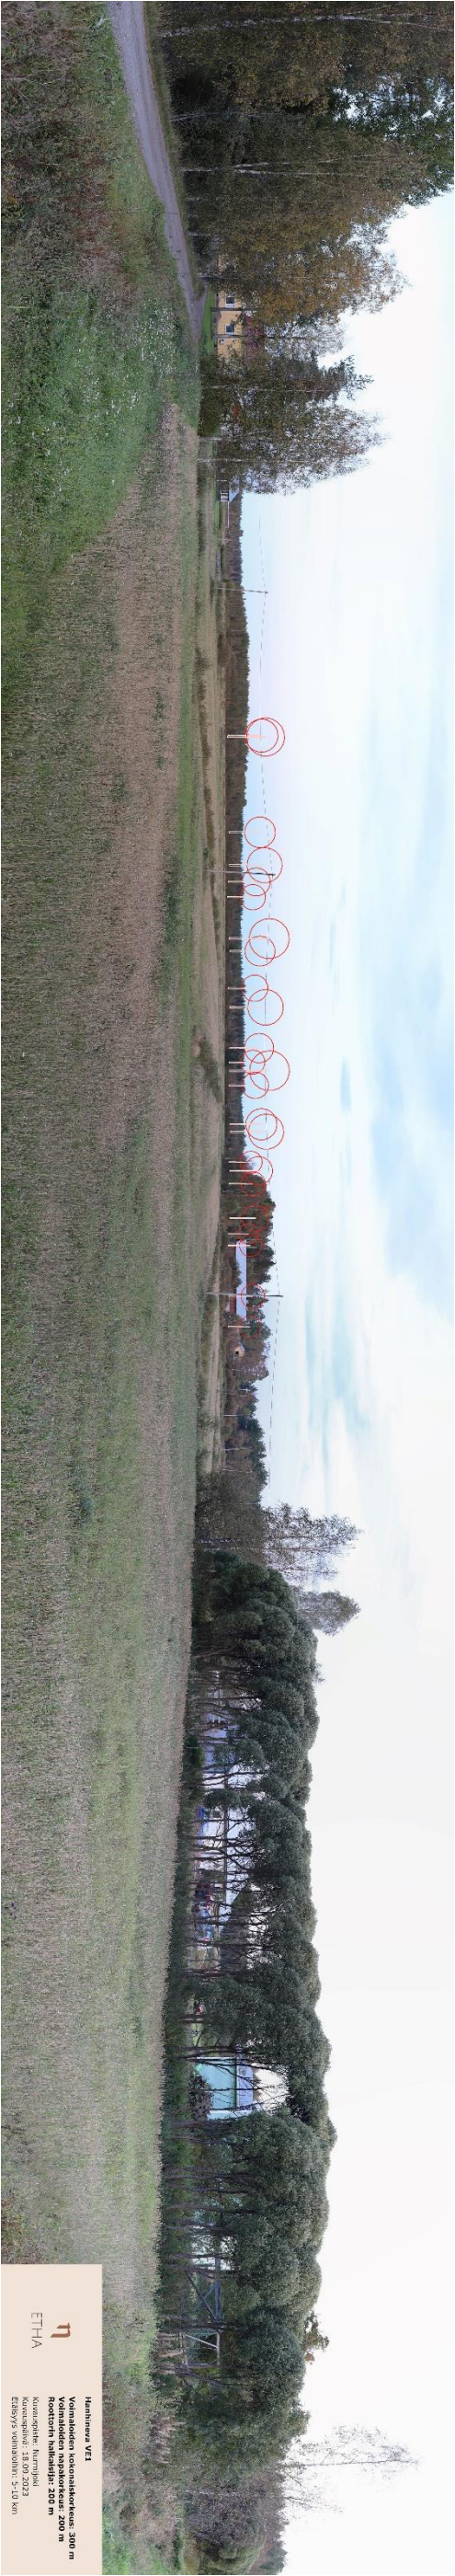
Kuva 5.2. Vaihtoehdon VE1 havainnekuva Nurmijärven kylältä Nurmijoen tieltä. Kuvassa on korostettu voimaloiden tornit valkoisilla viivoilla ja loppujen pyörimisalueet punaisilla ympyröillä.

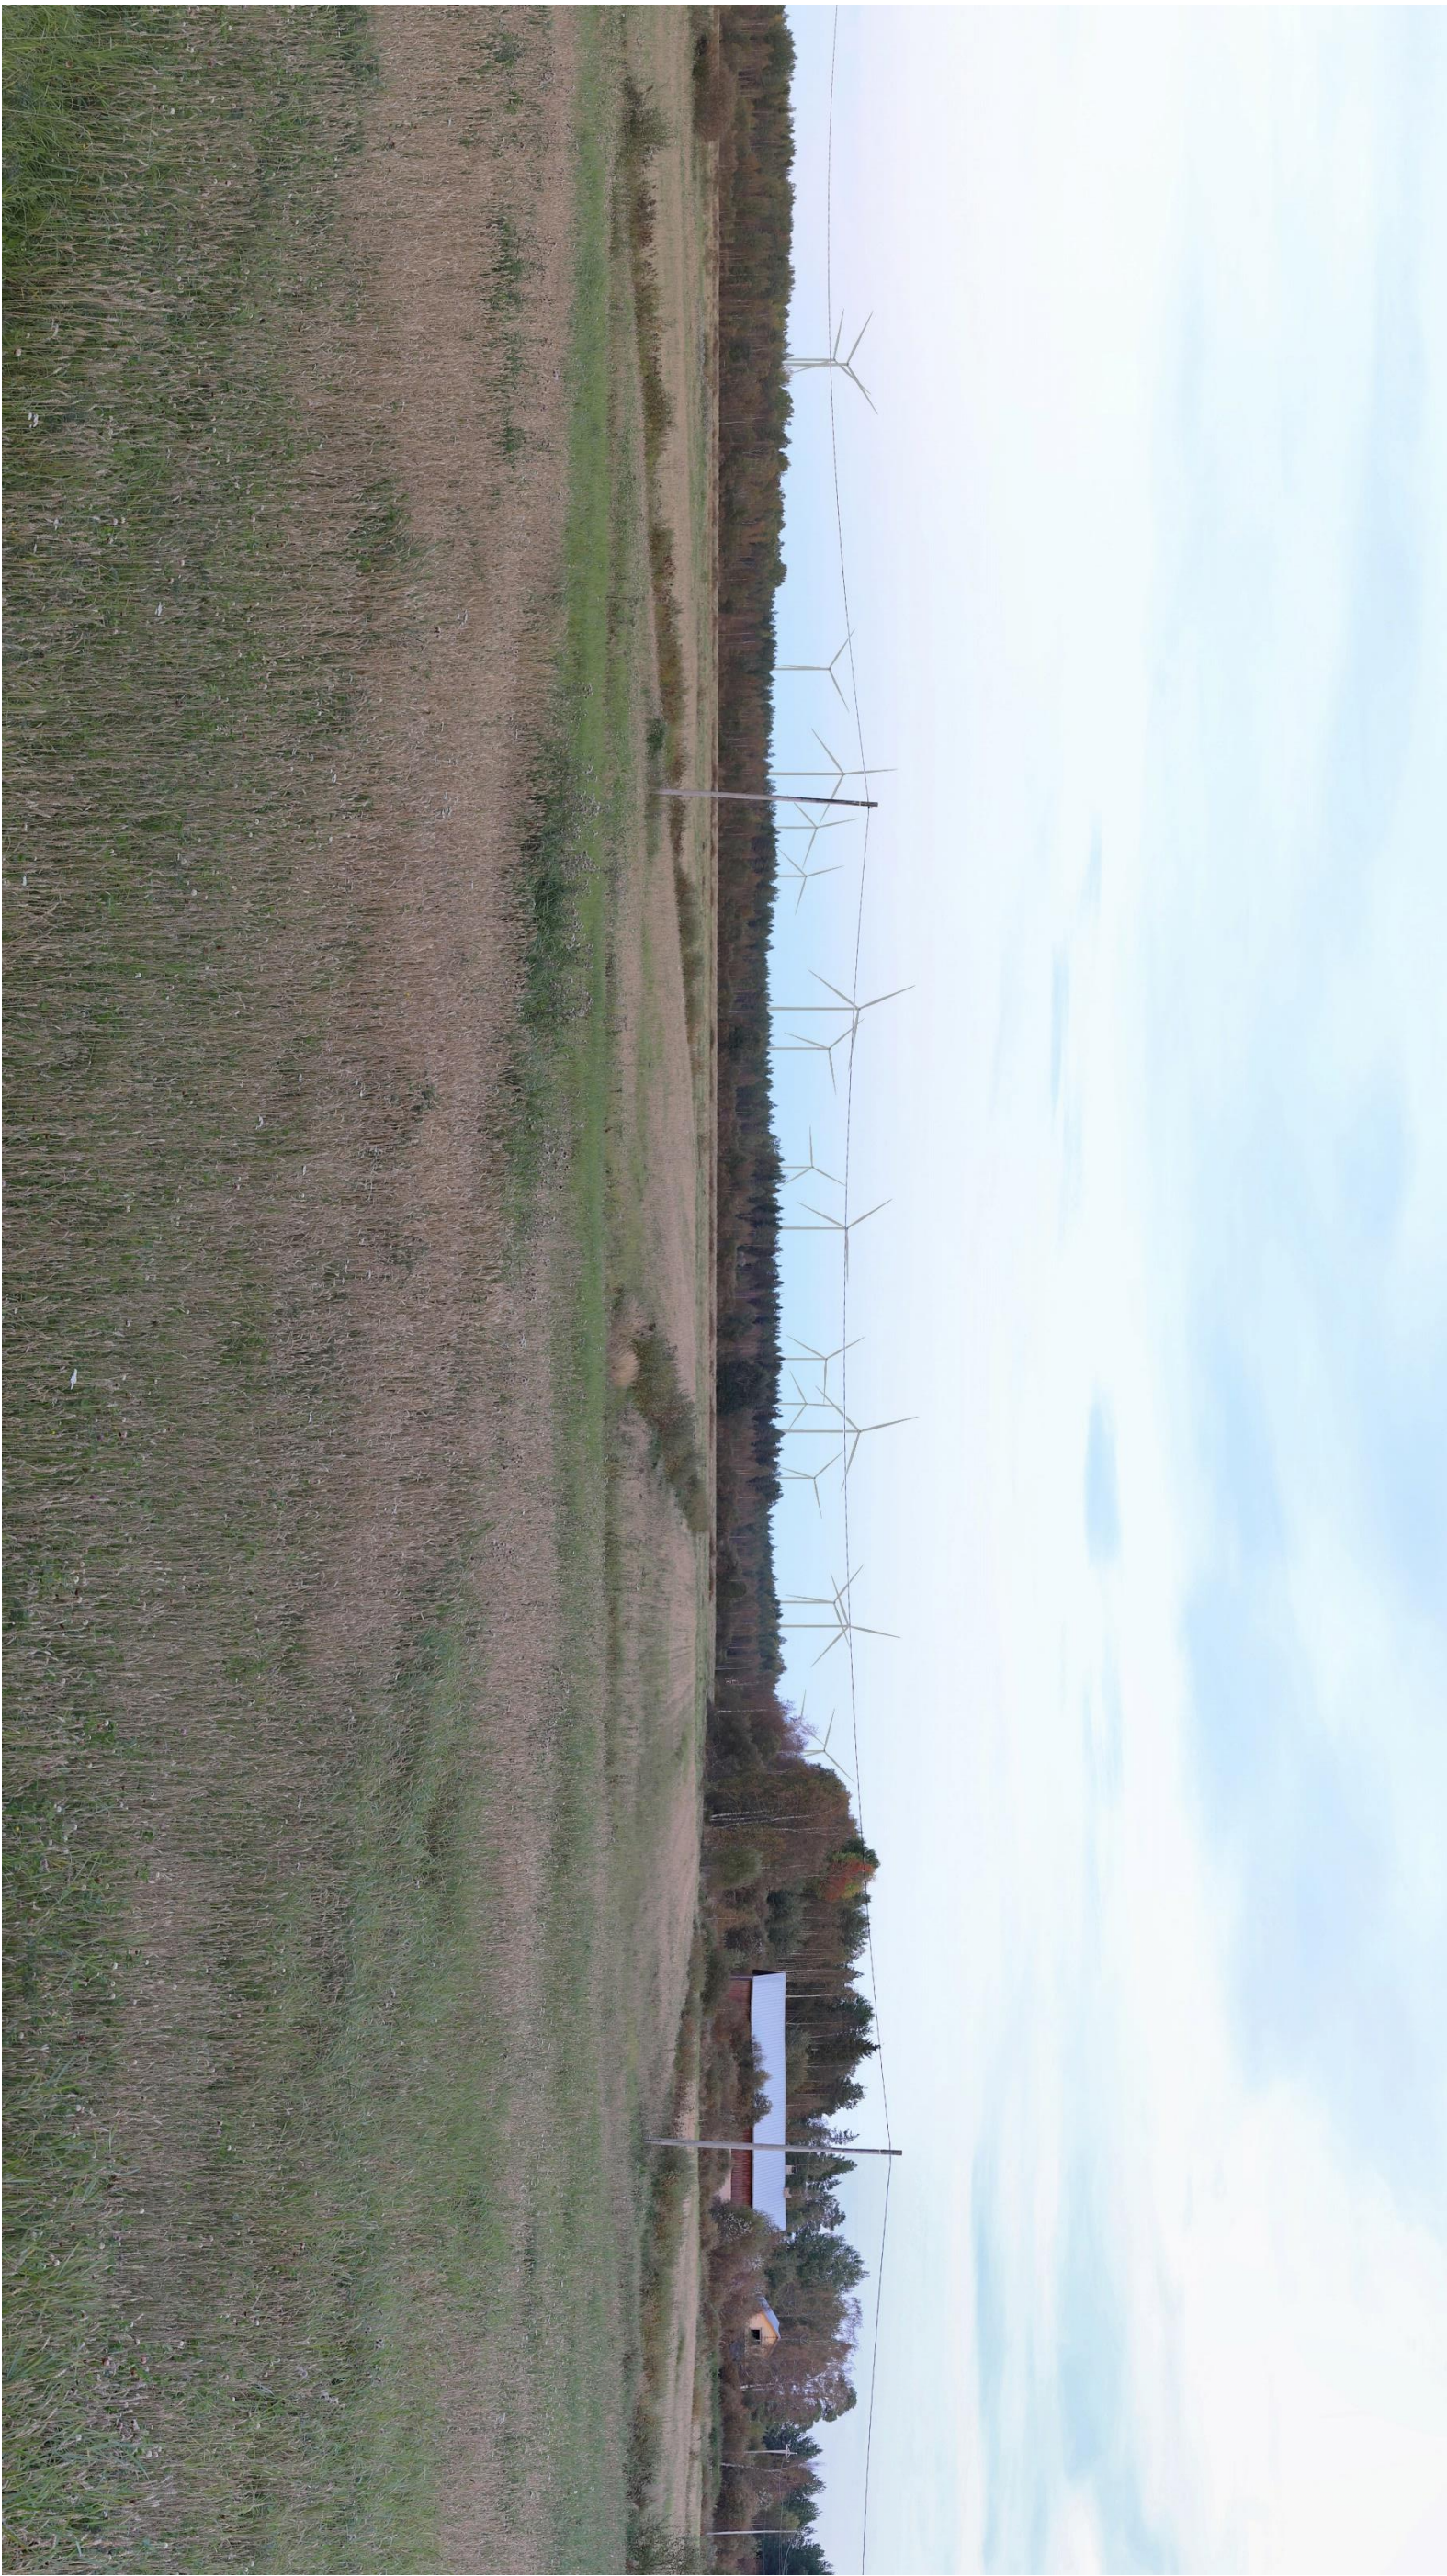
Kuva 5.3. Vaihtoehdon VE1 havainnekuvan tarkennus Nurmijärven kylältä Nurmijoentieältä. Tarkennus vastaa noin 50 mm polttovälin objektilla otettua valokuvaa (todellisuudessa silmällä suunnilleen havaittava näkymä).

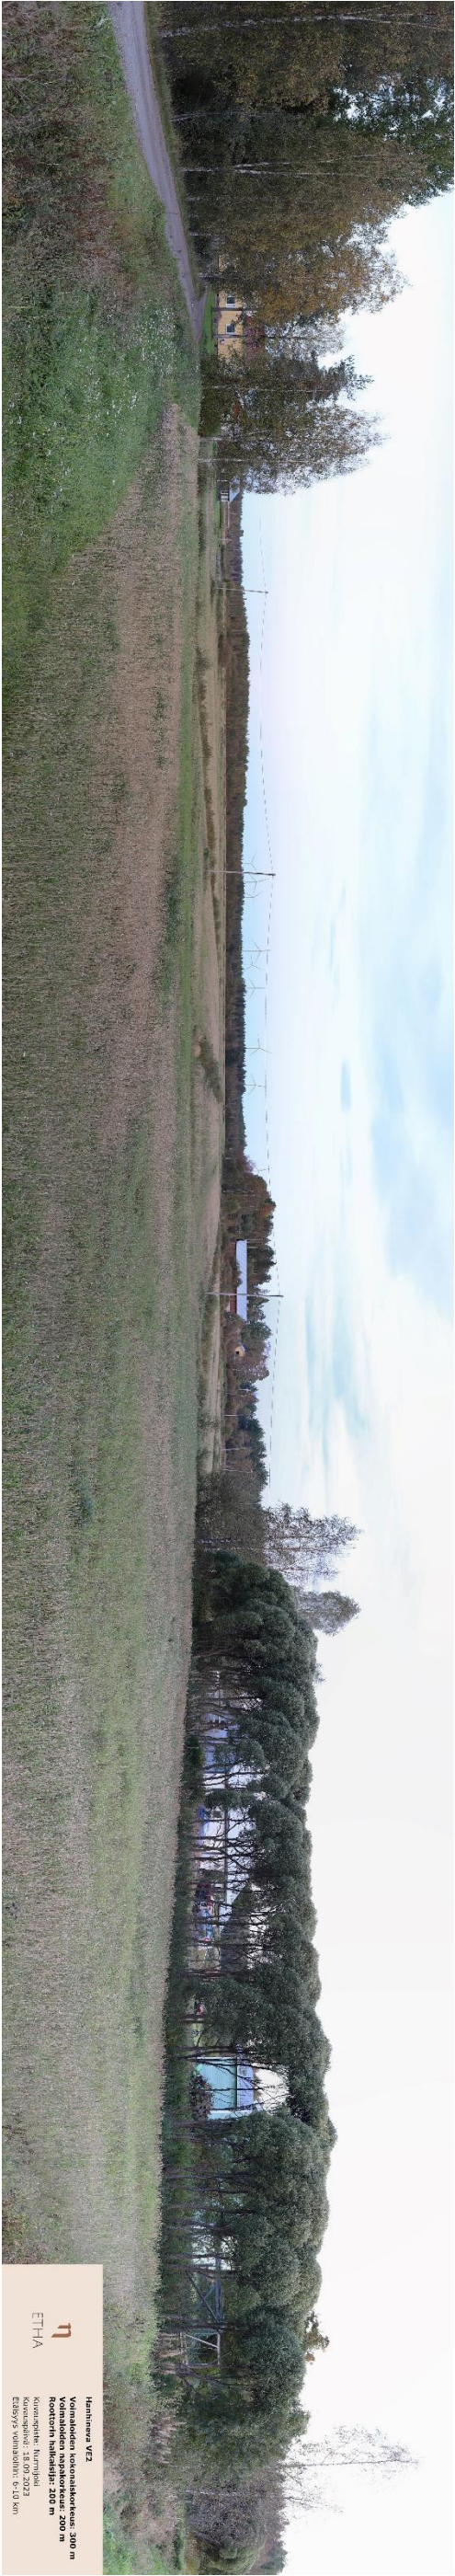
Kuva 5.4. Vaihtoehdon VE2 havainnekuva Nurmijärven kylältä Nurmijoen tieltä. Etäisyys kuvauspisteestä voimaloihin on noin 6–10 kilometriä.

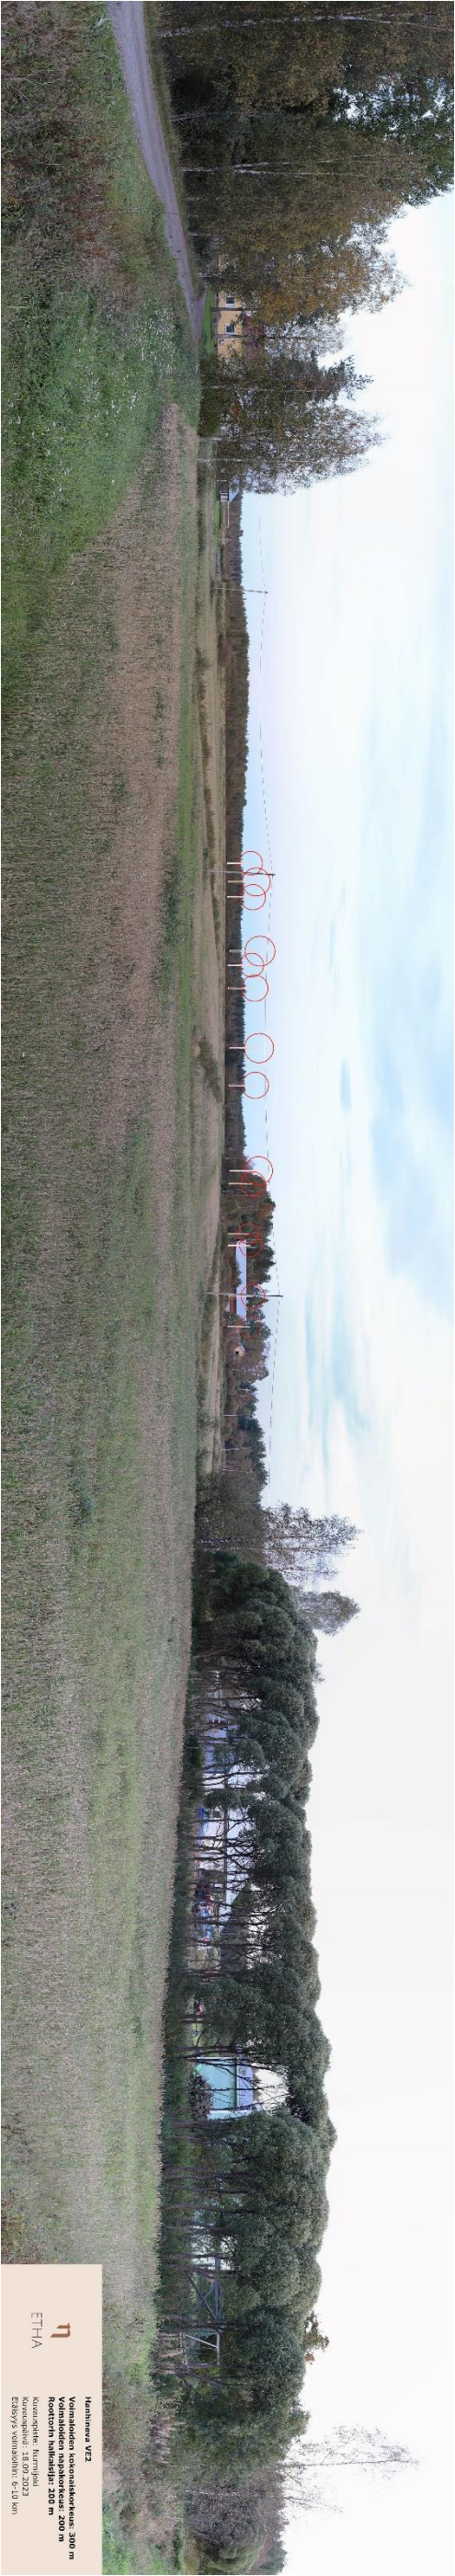
Kuva 5.5. Vaihtoehdon VE2 havainnekuva Nurmijärven kylältä Nurmijoen tieltä. Kuvassa on korostettu voimaloiden tornit valkoisilla viivoilla ja lapojen pyörimisalueet punaisilla ympyröillä.
