# **Hanhinevan tuulivoimahanke, Kyyjärvi ja Karstula**

LIITE 6: Sähkönsiirtoreittien luontotyyppiselvitys

# Hanhinevan tuulivoimahankkeen sähkönsiirtoireittien luontotyyppiselvitys 2021

Hanhinevan tuulivoimahankkeen havainnekuvat, osa 1

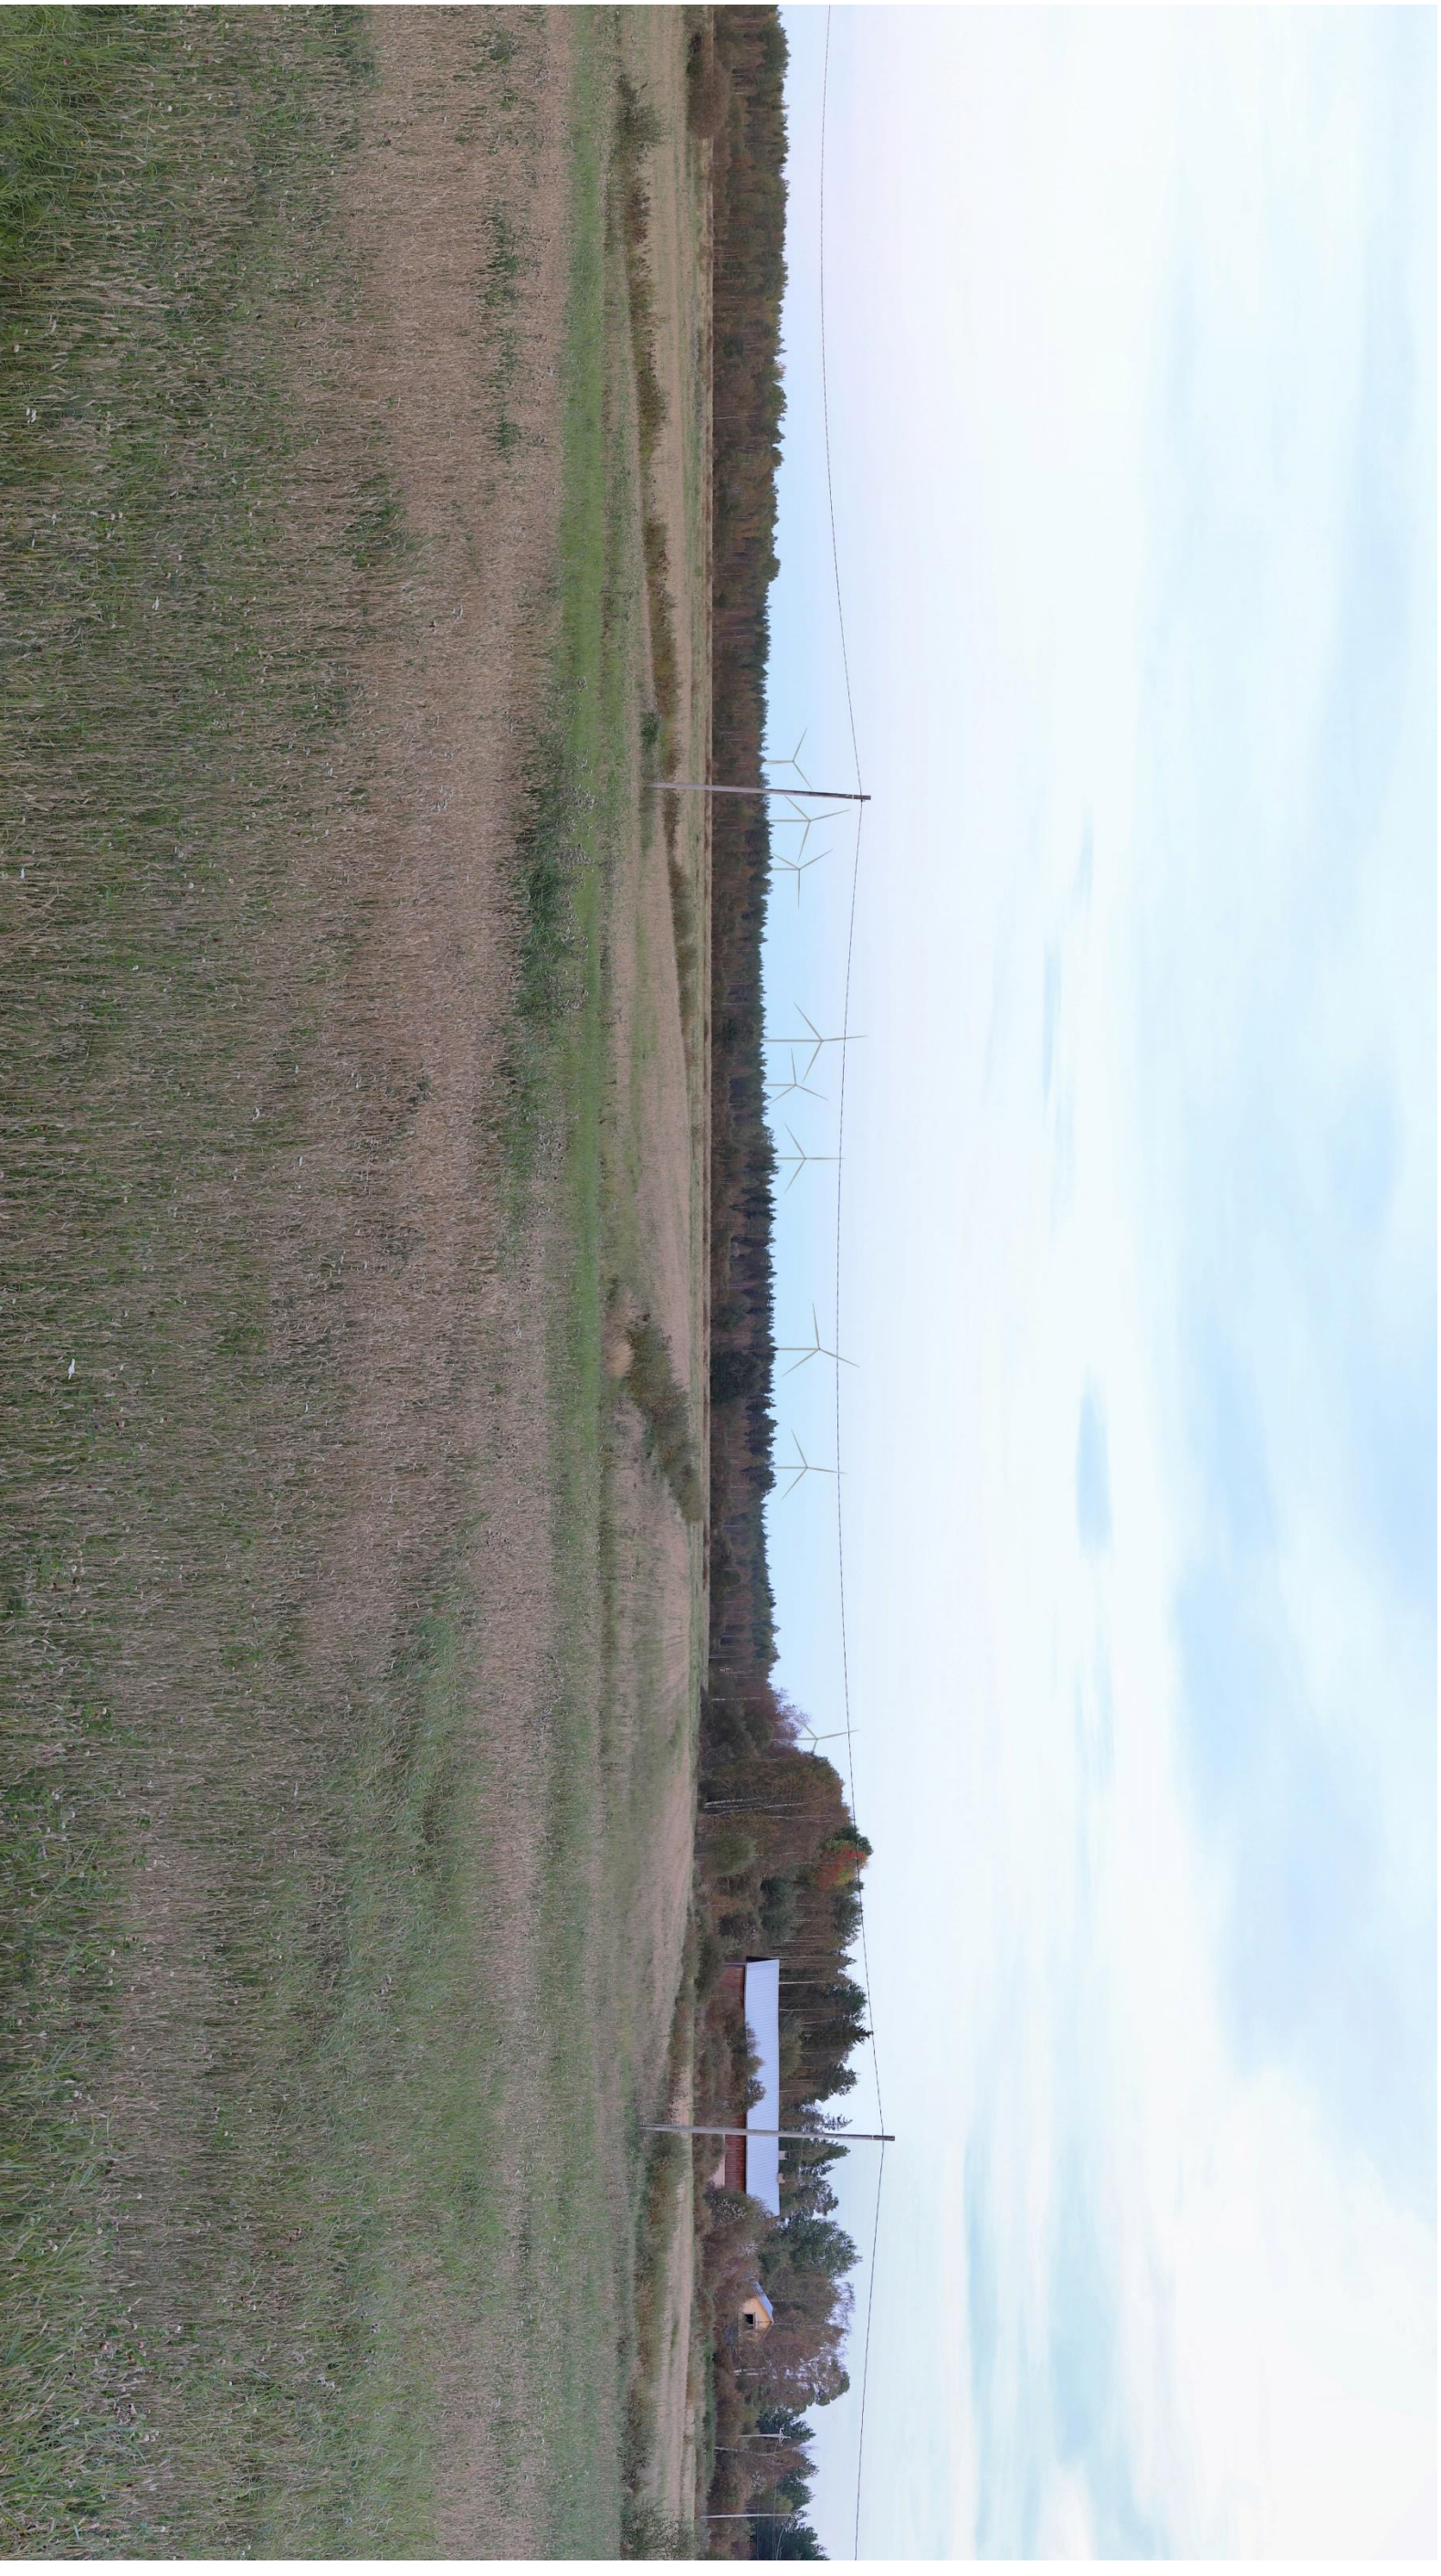
Kuva 5.6. Vaihtoehdon VE2 havainnekuvan tarkennus Nurmijärven kylältä Nurmijoentietä. Tarkennus vastaa noin 50 mm polttovälin objektilla otettua valokuvaa (todellisuudessa silmällä suunnitteen havaittava näkymä).

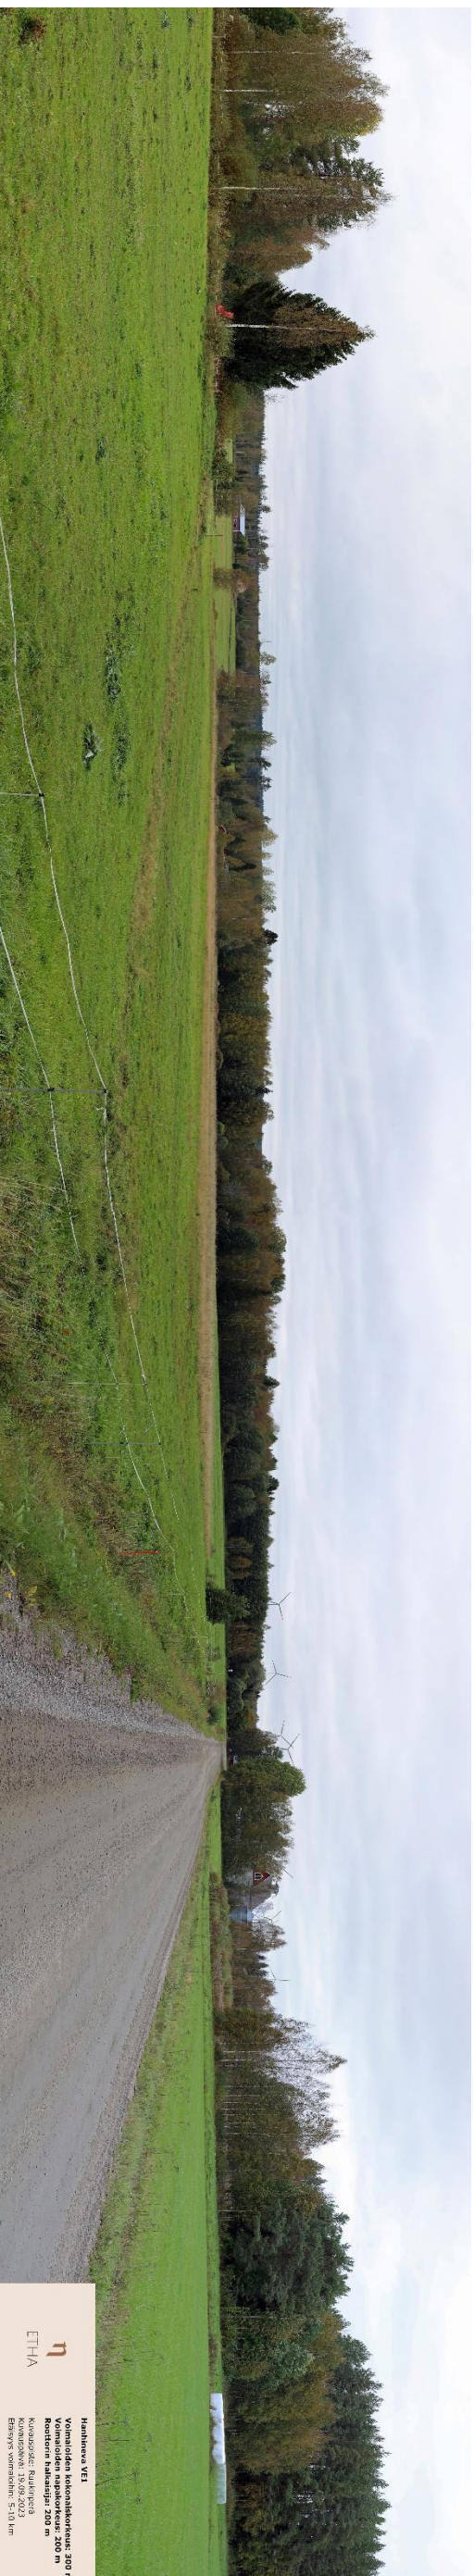
Kuva 6.1. Vaihtoehdon VE1 havainnekuva Ruukinkerän kylältä Ruukintieltä. Etäisyys kuvauspiisteestä voimaloihin on noin 5–10 kilometriä.

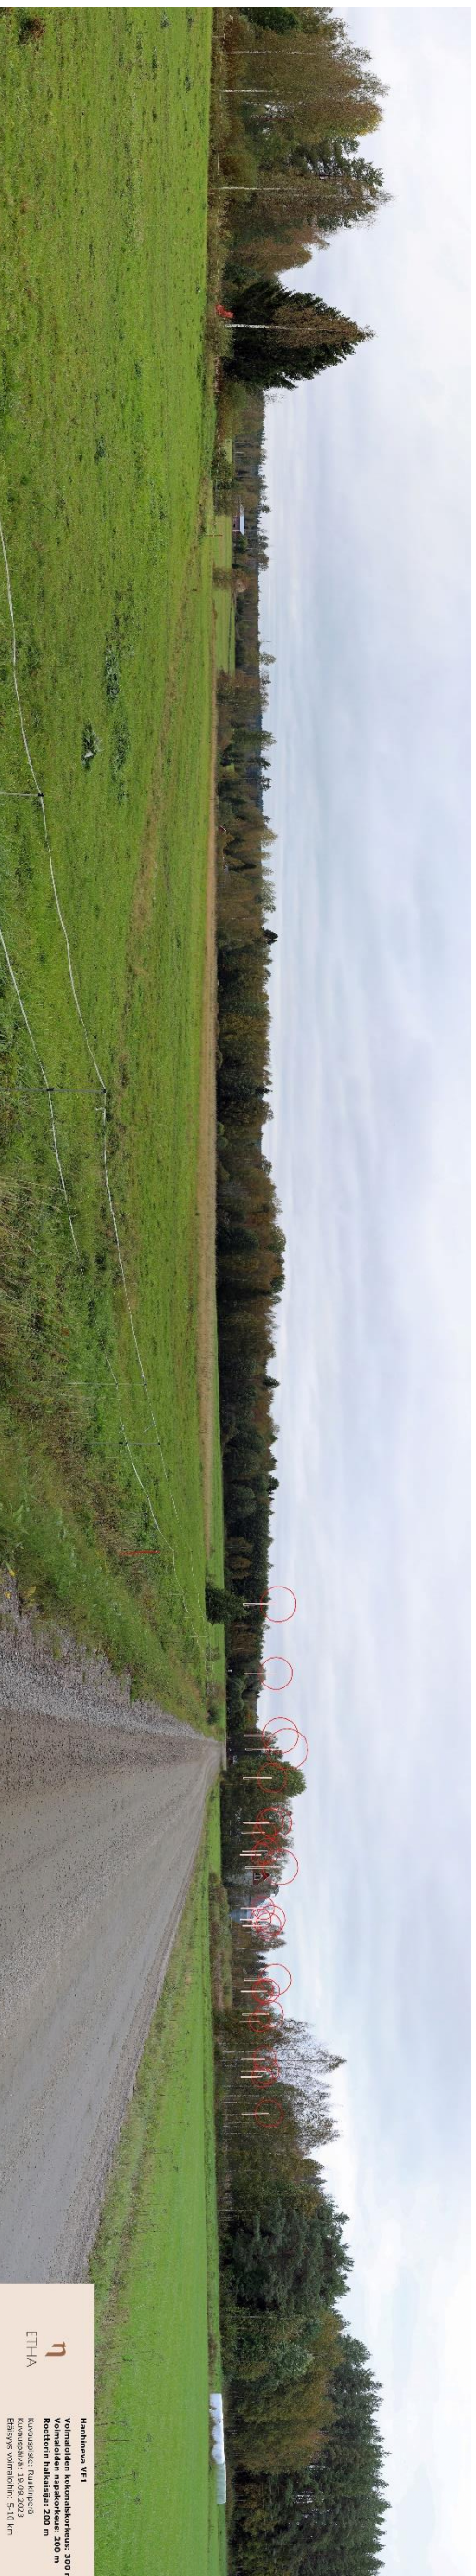
Kuva 6.2. Vaihtoehdon VE1 havainnekuva Ruukinperän kylältä Ruukintieltä. Kuvassa on korostettu mahdolloiden tornit valkoisilla viivoilla ja lapojen pyörimisalueet punaisilla ympyröillä.

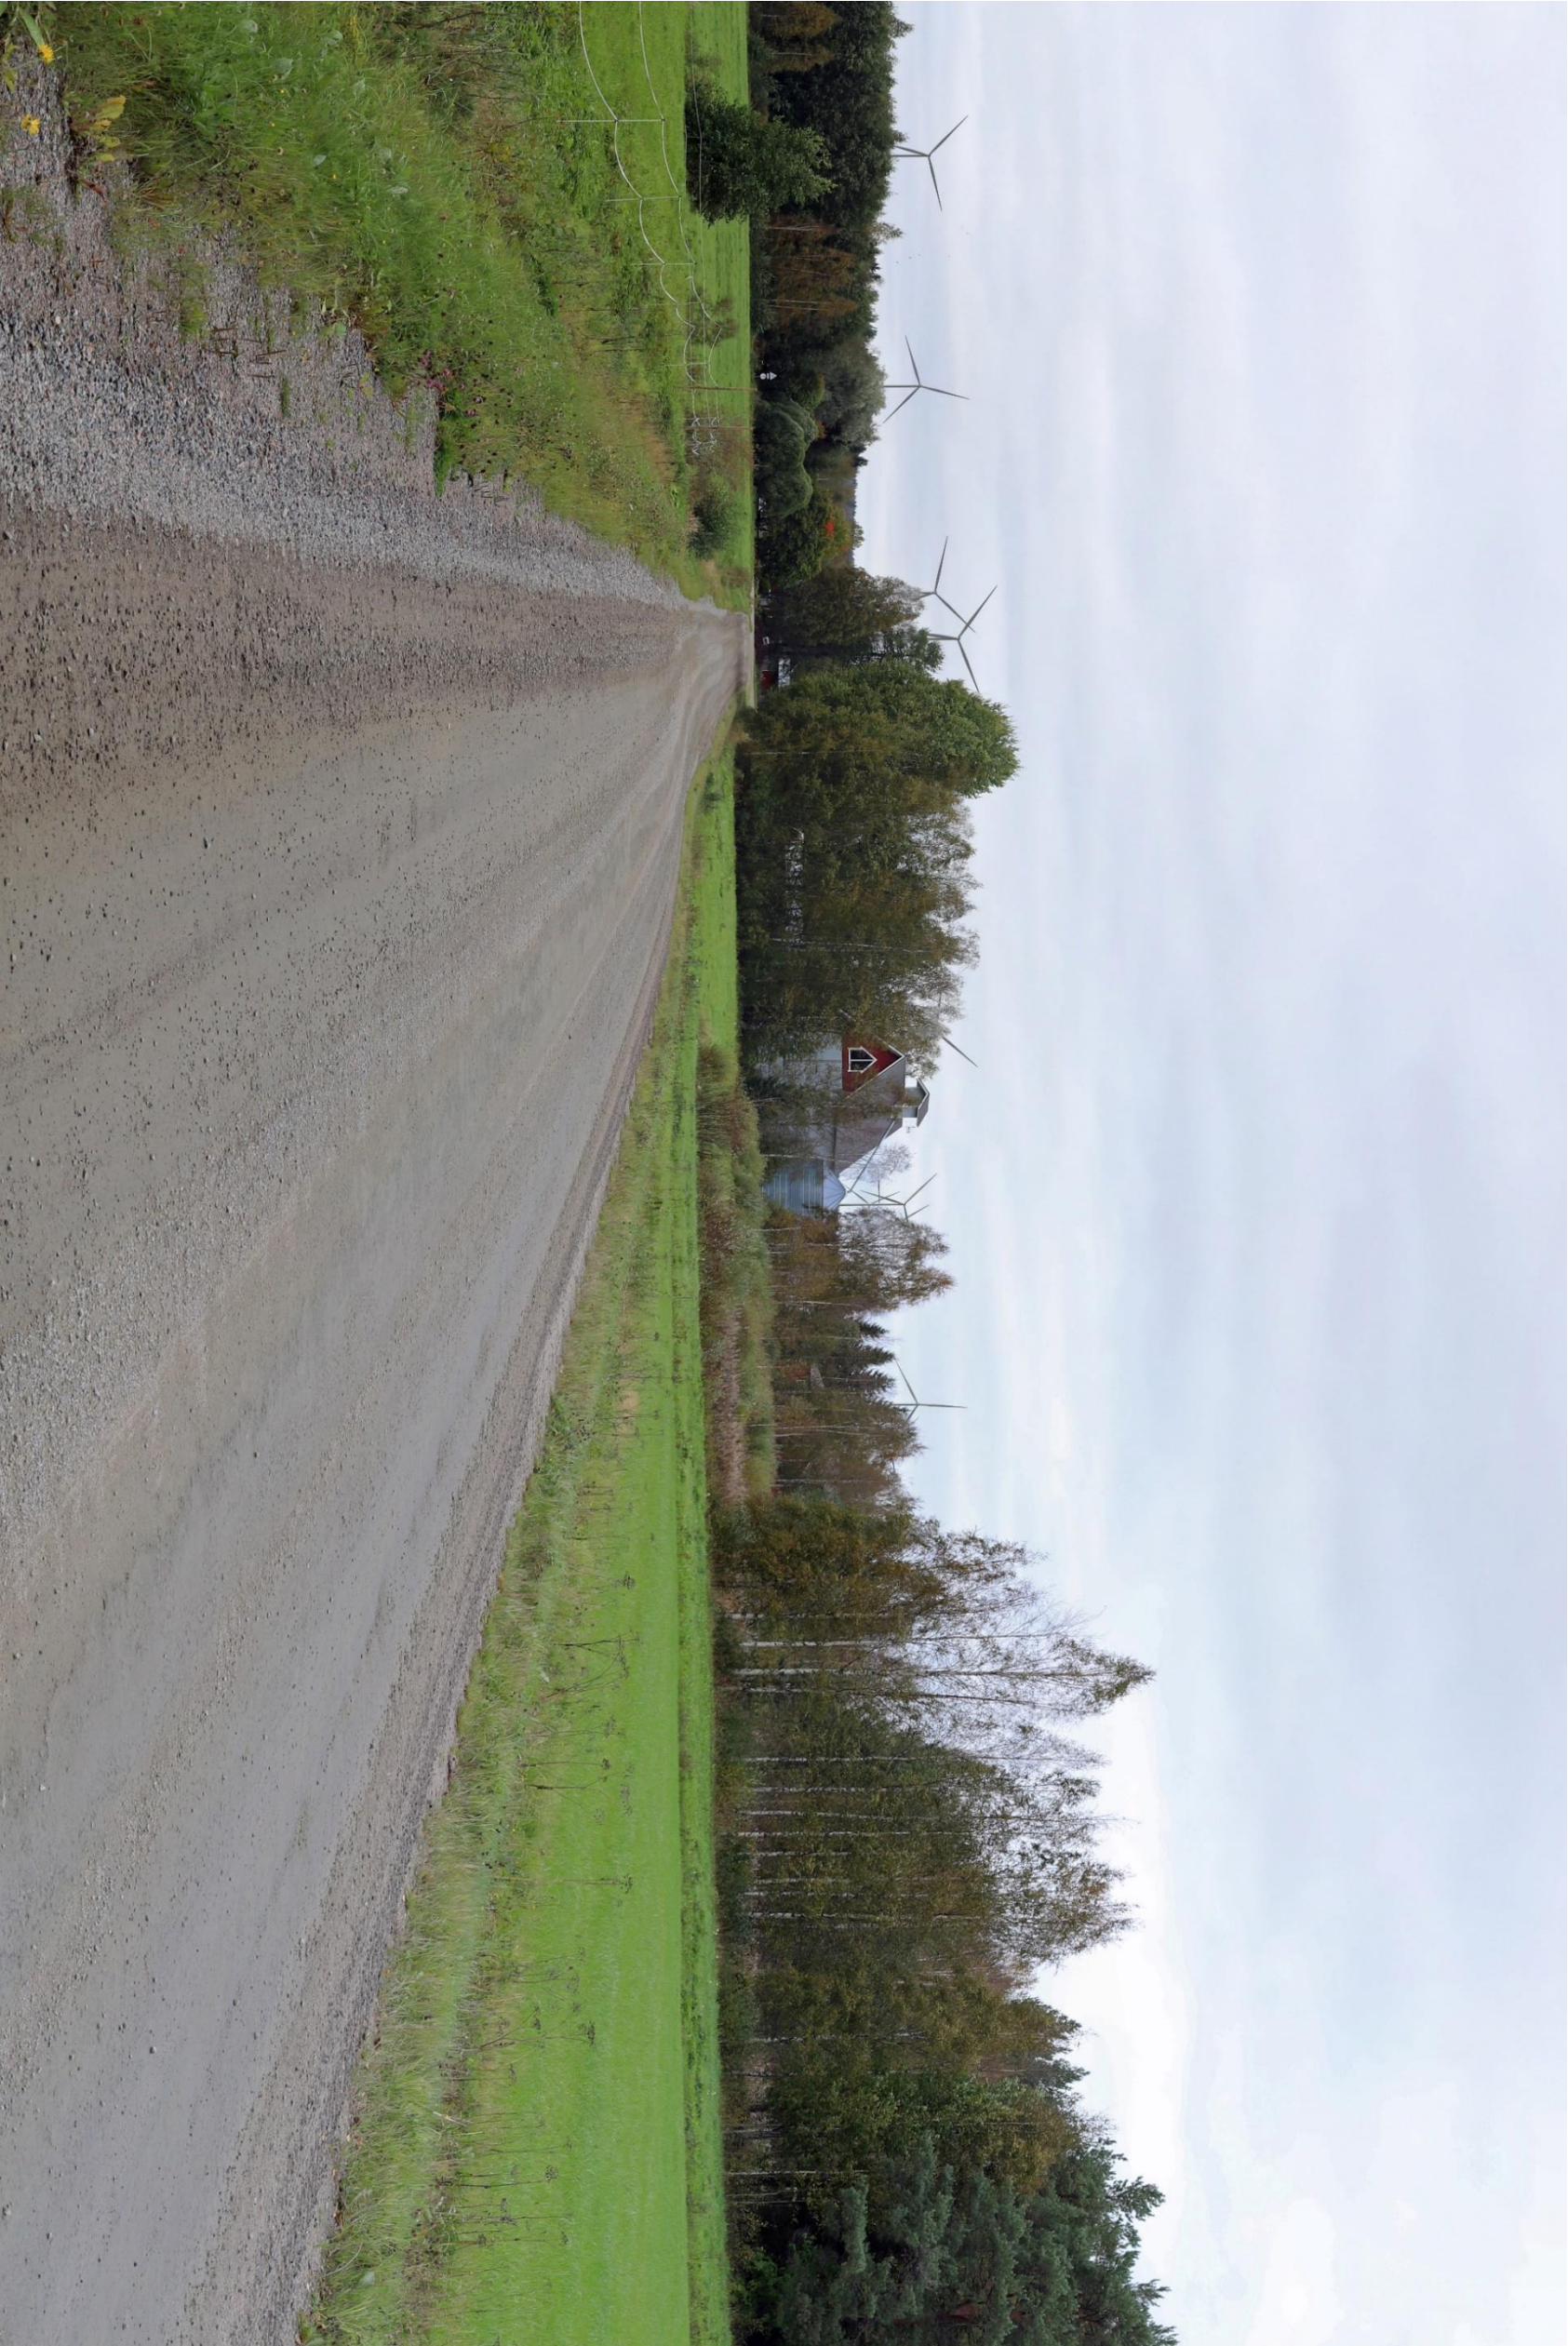
Kuva 6.3. Vaihtoehto VE1 havainnekuvan tarkennus Ruukinperän kylältä Ruukintieltä. Tarkennus vastaa noin 50 mm polttovälin objektilla otettua valokuvaa (todellisuudessa silmällä suunnitteen havaittava näkymä).

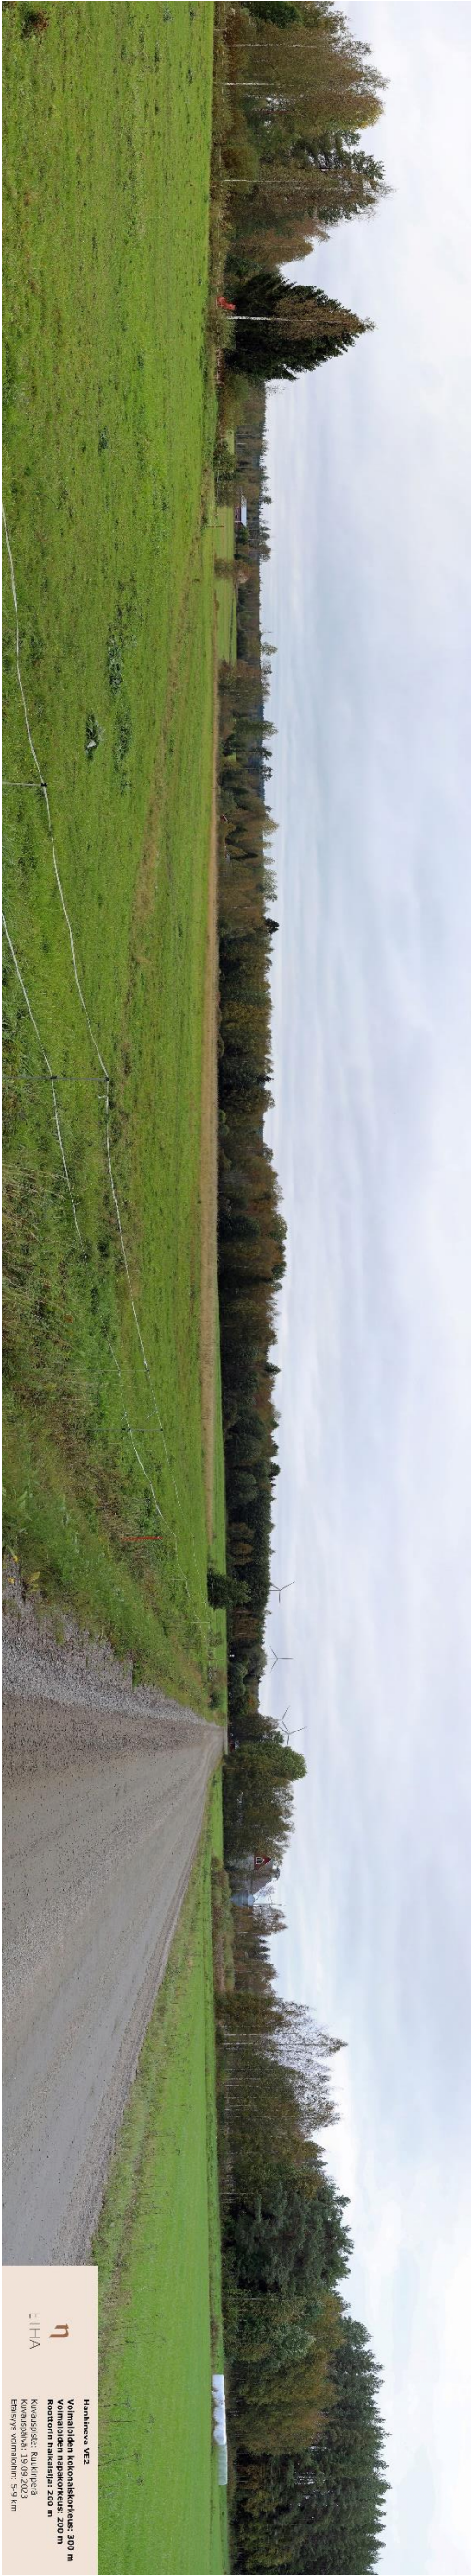
Kuva 6.4. Vaihtoehdon VE2 havainnekuva Ruukinperän kylältä Ruukintieltä. Etäisyys kuvauspisteestä voimaloihin on noin 5–9 kilometriä.

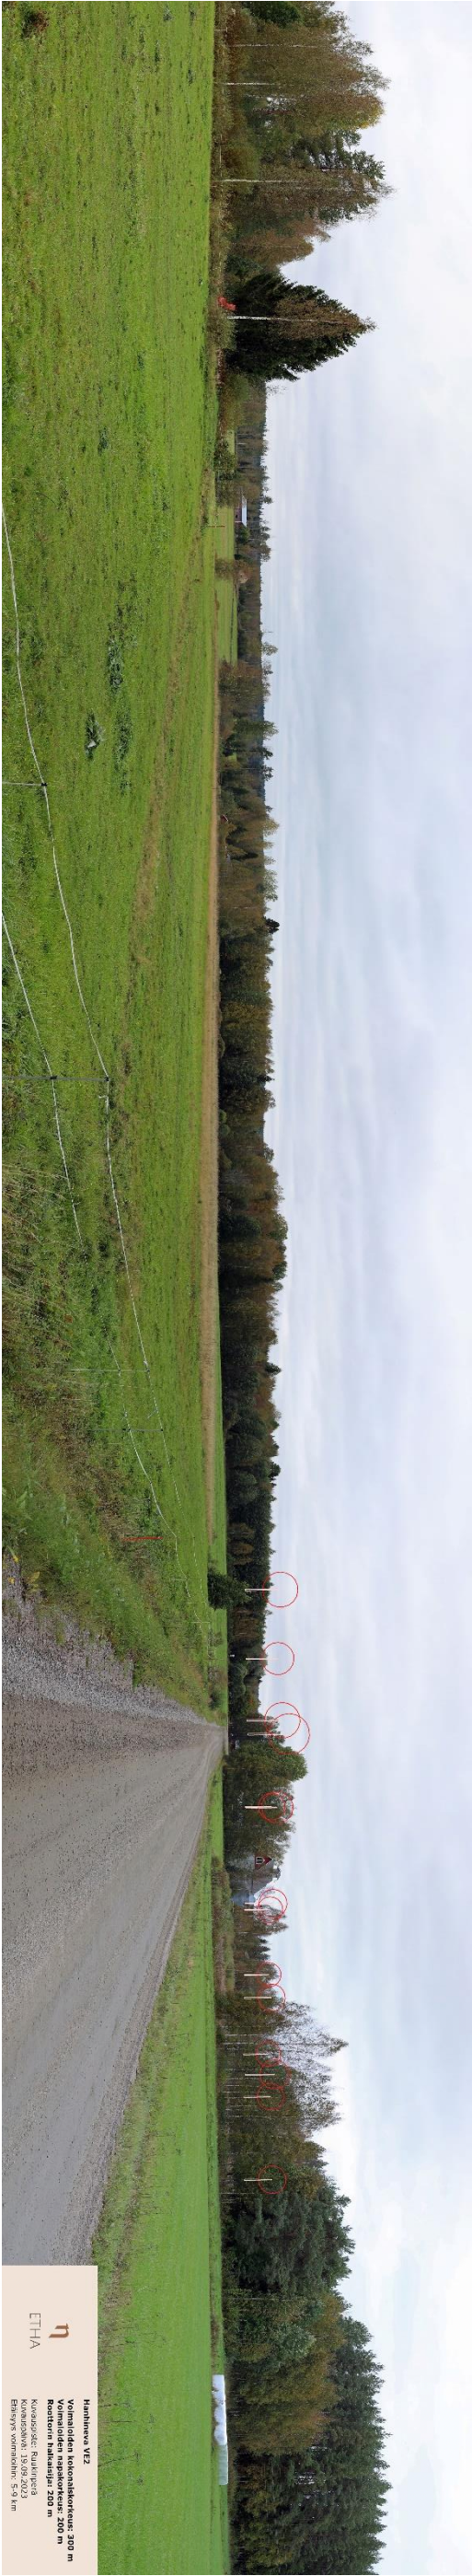
Kuva 6.5. Vaihtoehdon VE2 havainnekuva Ruukinperän kylältä Ruukintieltä. Kuvassa on korostettu voimaloiden tornit valkoisilla viivoilla ja lapojen pyörimisalueet punaisilla ympyröillä.

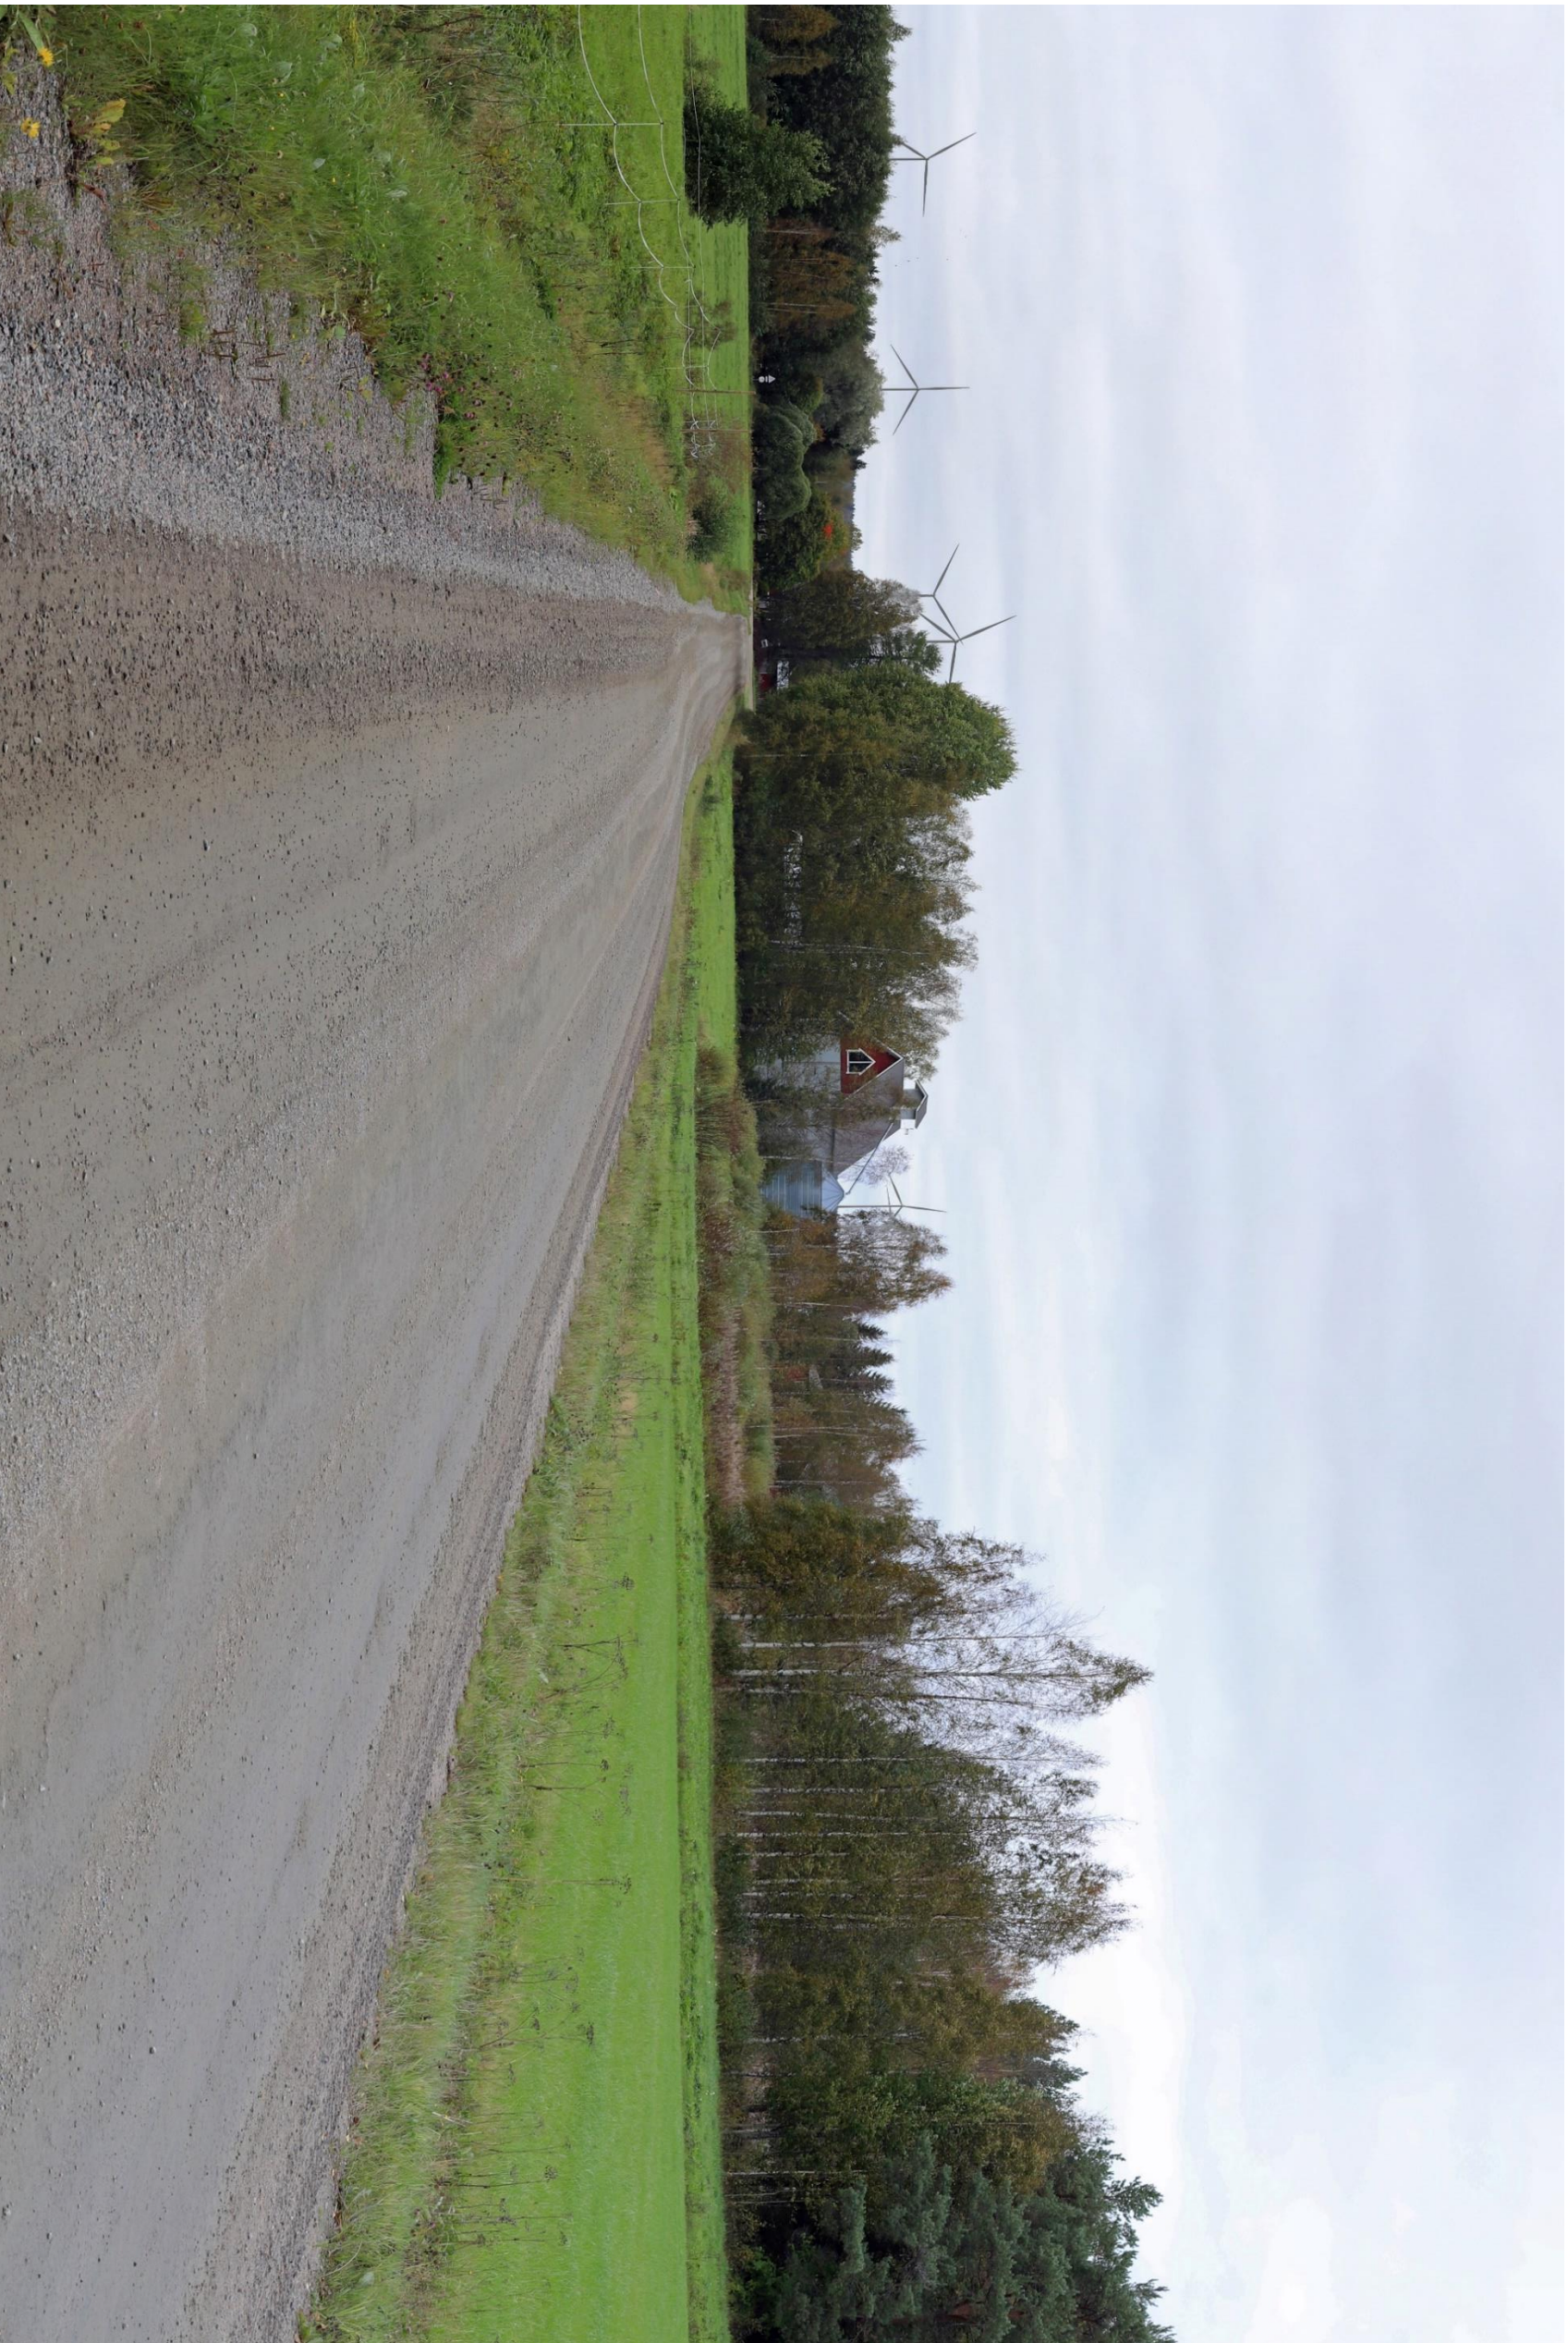
Kuva 6.6. Vaihtoehdon VE2 havainnekuvan tarkennus Ruukinperän kylältä Ruukintieltä. Tarkennus vastaa noin 50 mm polttovälin objektilla otettua valokuvaa (todellisuudessa silmällä suunnitteen havaittava näkymä).
