Niinimäen tuulivoimahanke

Näkemäalueanalyysikartat

## Niinimäen tuulivoimahanke Näkemäalueanalyysi

Niinimäen tuulivoimapuiston luontoselvitys, Pieksämäki

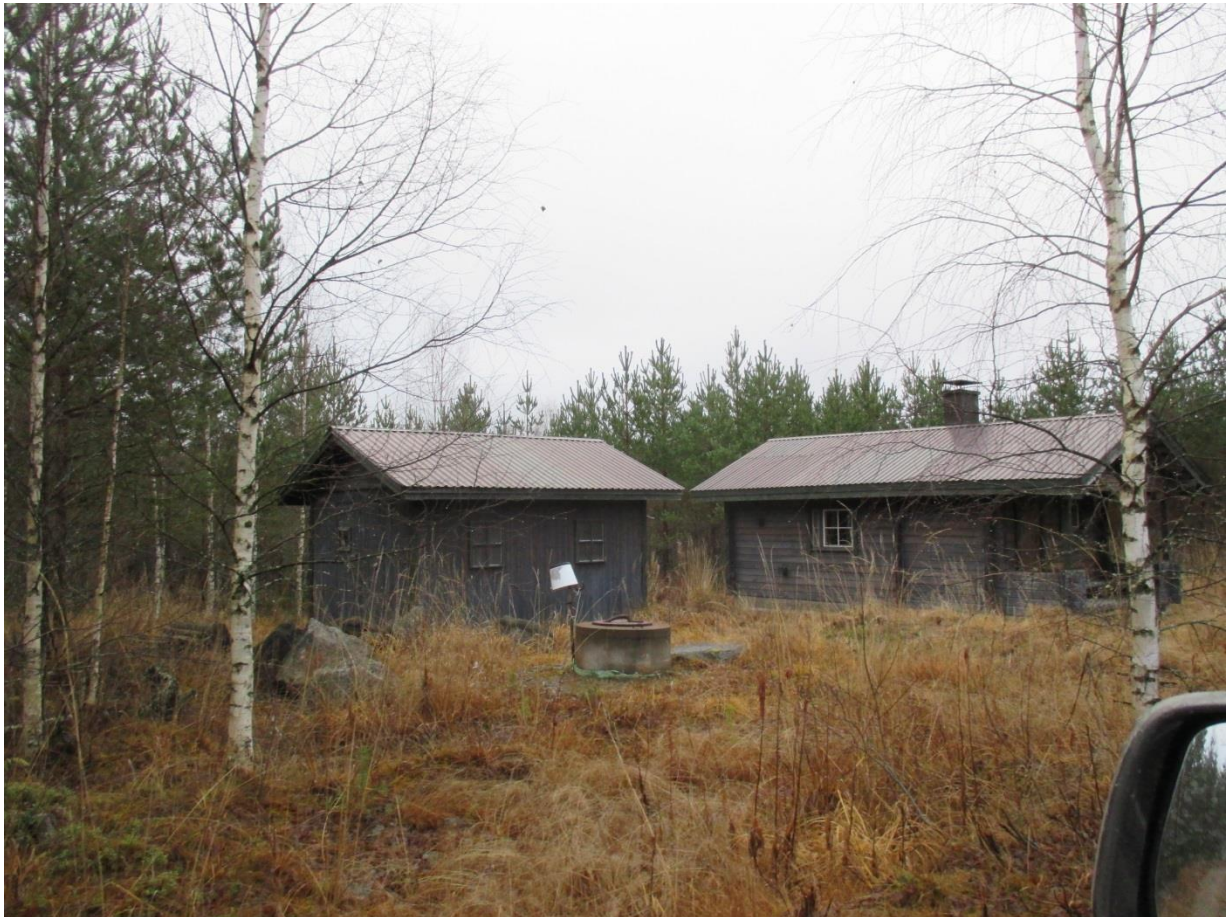
Kuva 3. Kohteen P pihapiiri ja nuori mäntytaimikko. Kuva: Raino Kukkonen

Kohteeseen I ei analyysin perusteella näy tuulivoimaloita. Kohteen L pihapiiriin näkyy joidenkin voimaloiden (1-10 voimalaa) naselli ja usean voimalan (yli 10 voimalaa) lavat. Kohteeseen P näkyy 1-10 voimalan naselli ja lavat. Tosin, kohde P sijaitsee varttuvan taimikon vieressä, ja metsän kasvettua on hyvin todennäköistä, että näkyvyys rakennuksille myös vähenee. Kuvissa 12.-17. löytyvät ilmakuvatarkenteet. Kuvat 2 ja 3, ovat otettu kohteen P pihapiiristä.

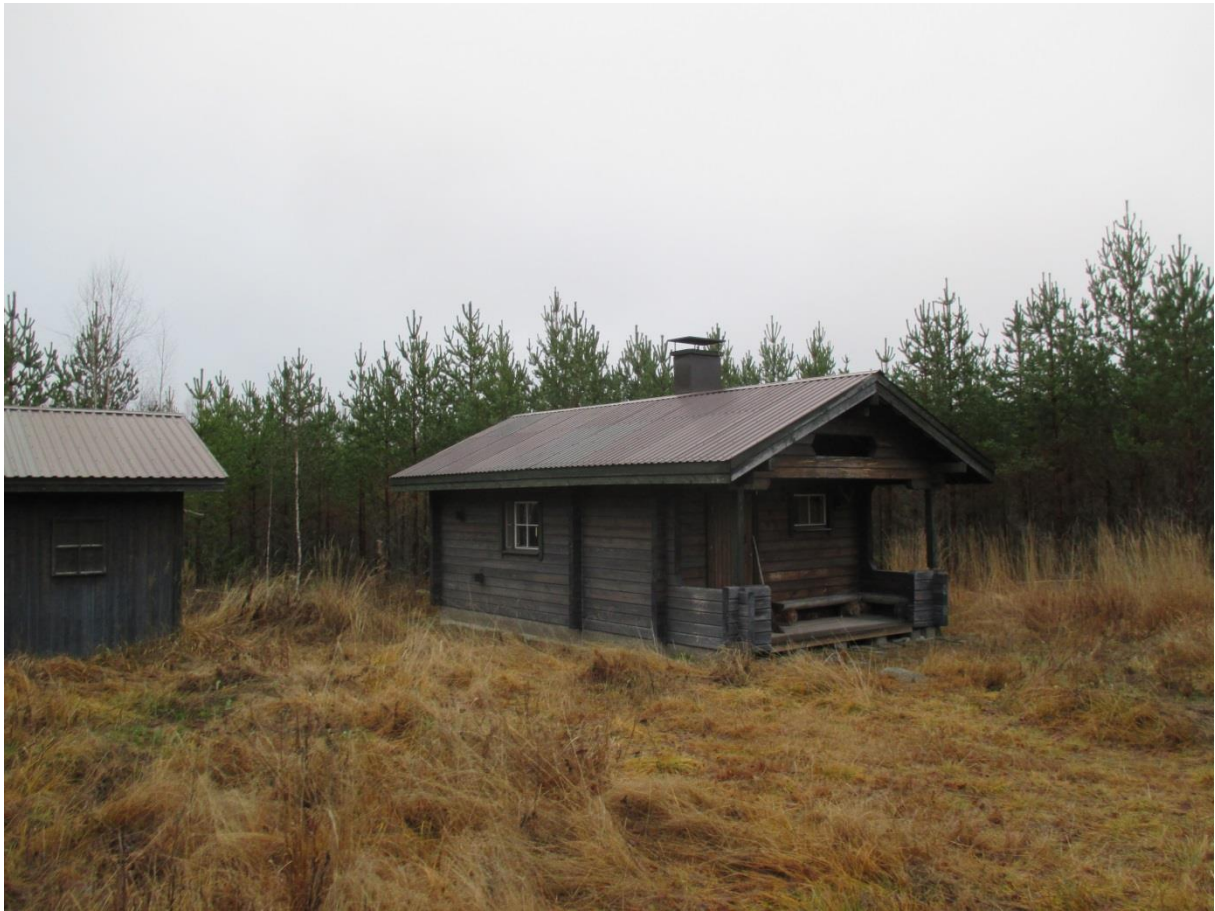
Kuva 4. Kohteen P pihapiiri ja takana kasvava nuori mäntytaimikko. Kuva: Raino Kukkonen

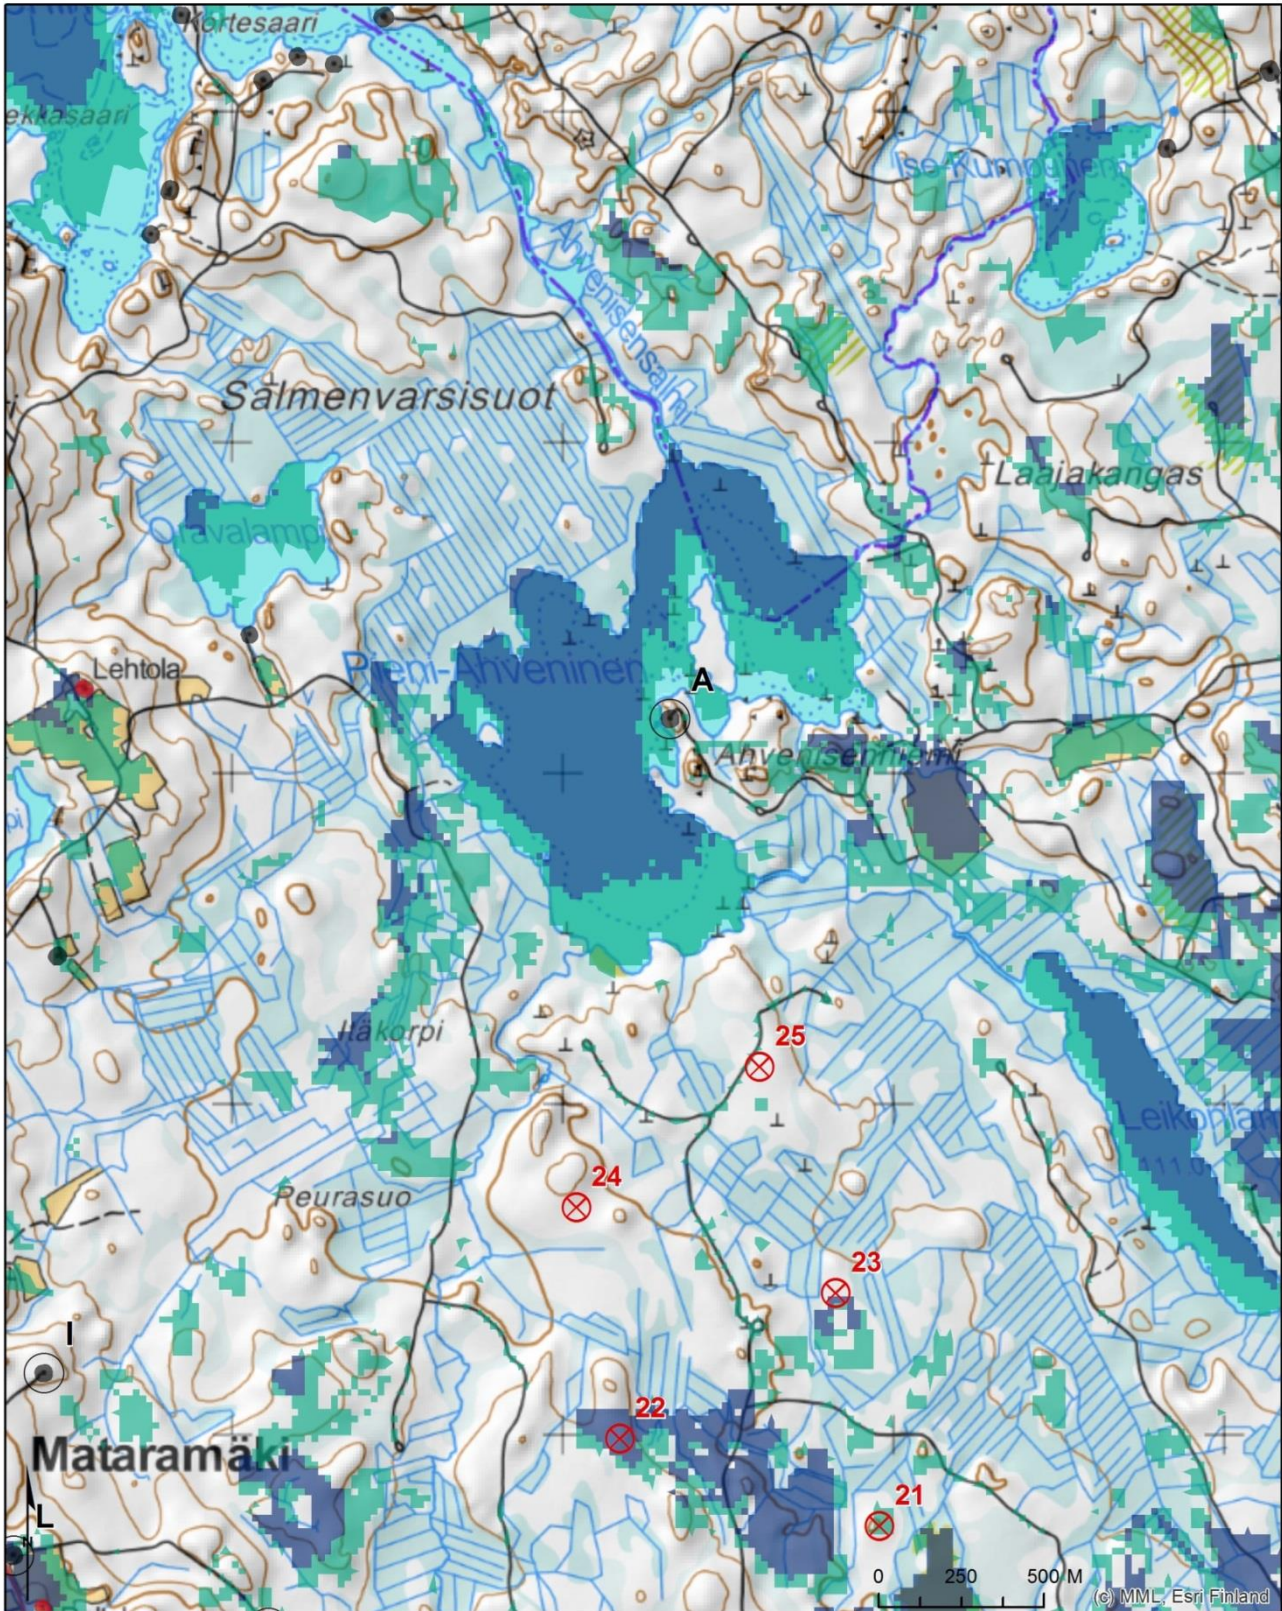
Kuva 6. Lapanäkyvyys kohteessa A.

### Lapanäkyvyys kohteessa A

Kohteen A pihapiiriin ei analyysin perusteella näy tuulivoimaloita. Kohteen A välittömässä läheisyydessä sijaitsevalle vesialueelle näkyy joidenkin voimaloiden (1-10 voimalaa) naselli ja lavat. Kuvissa 8.-9. löytyvät ilmakuvatarkenteet.

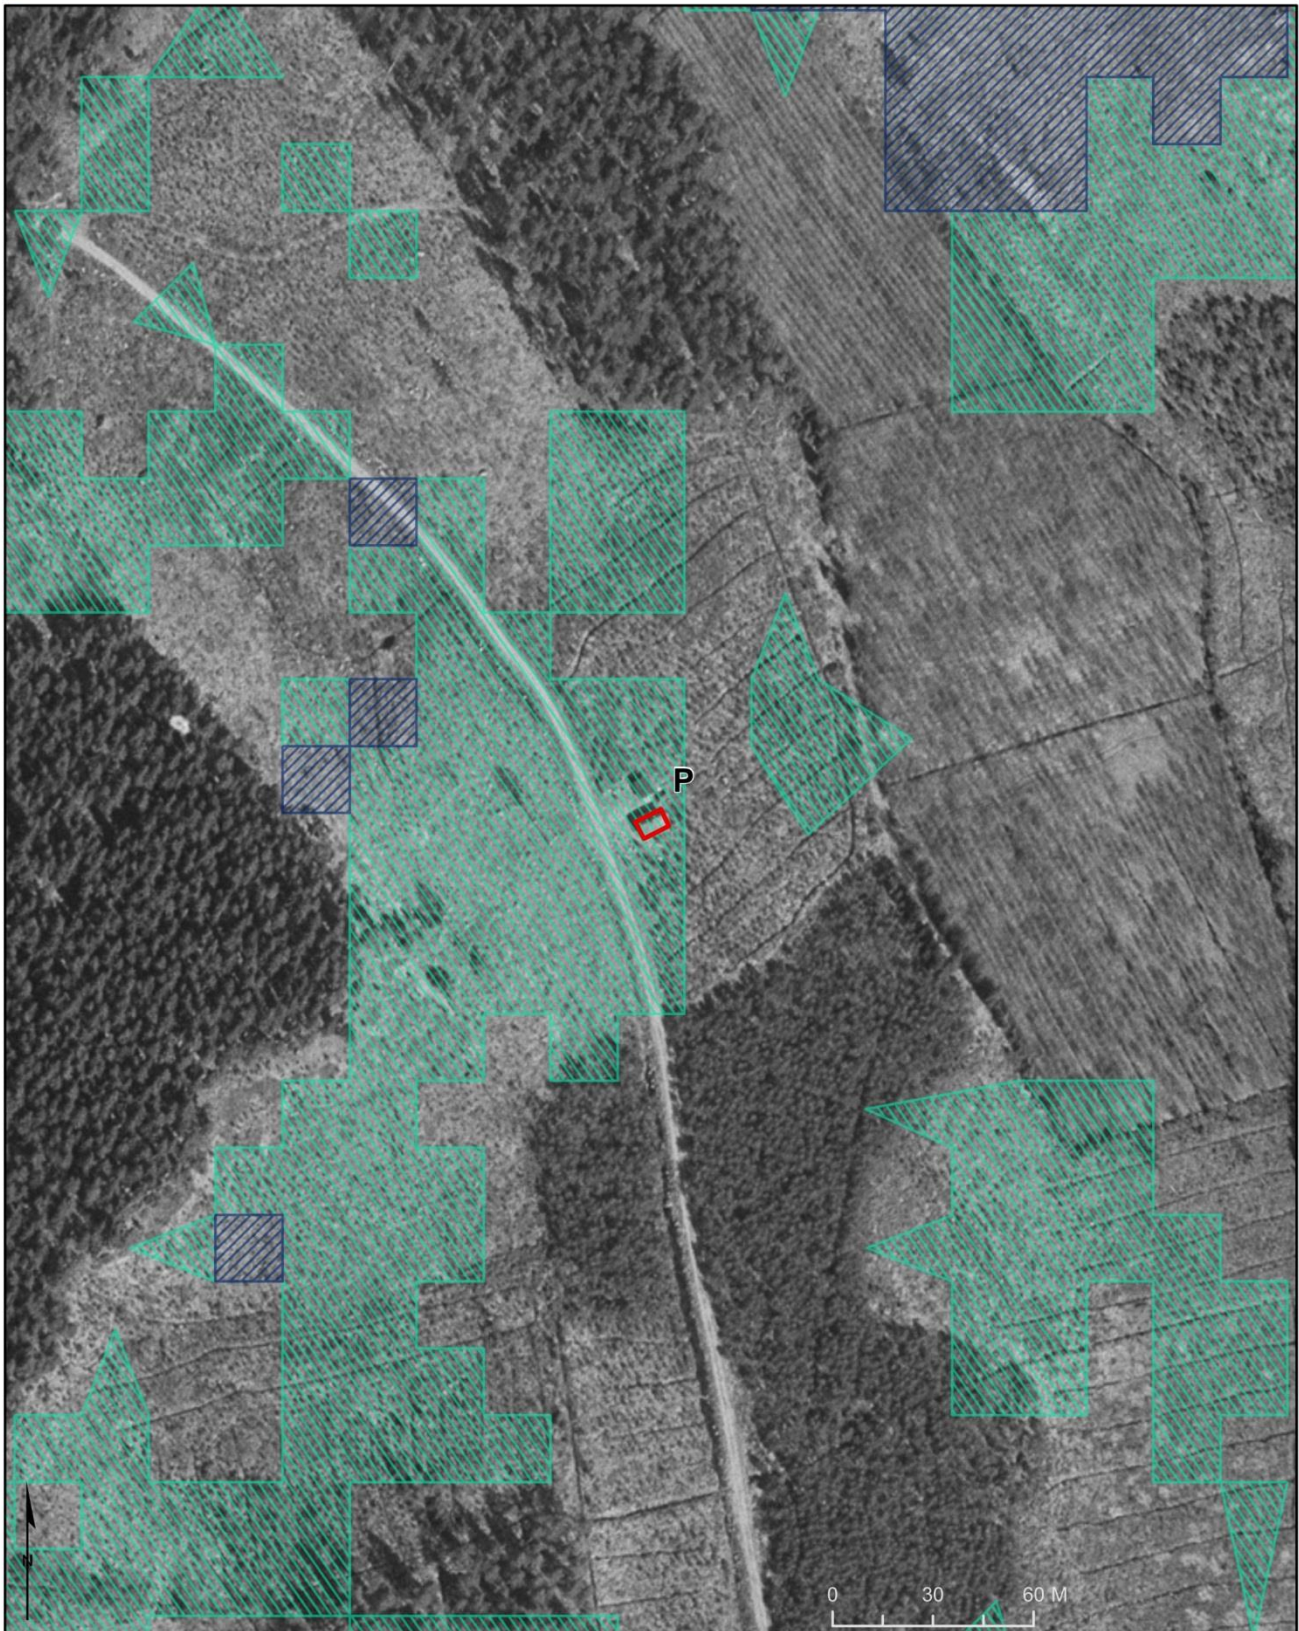
Kuva 12. Lapanäkyvyyden ilmakekutaranne kohteessa P. Kohteessa P on oletettavissa olevan näkyvissä joidenkin (1-10) voimaloiden lavat.

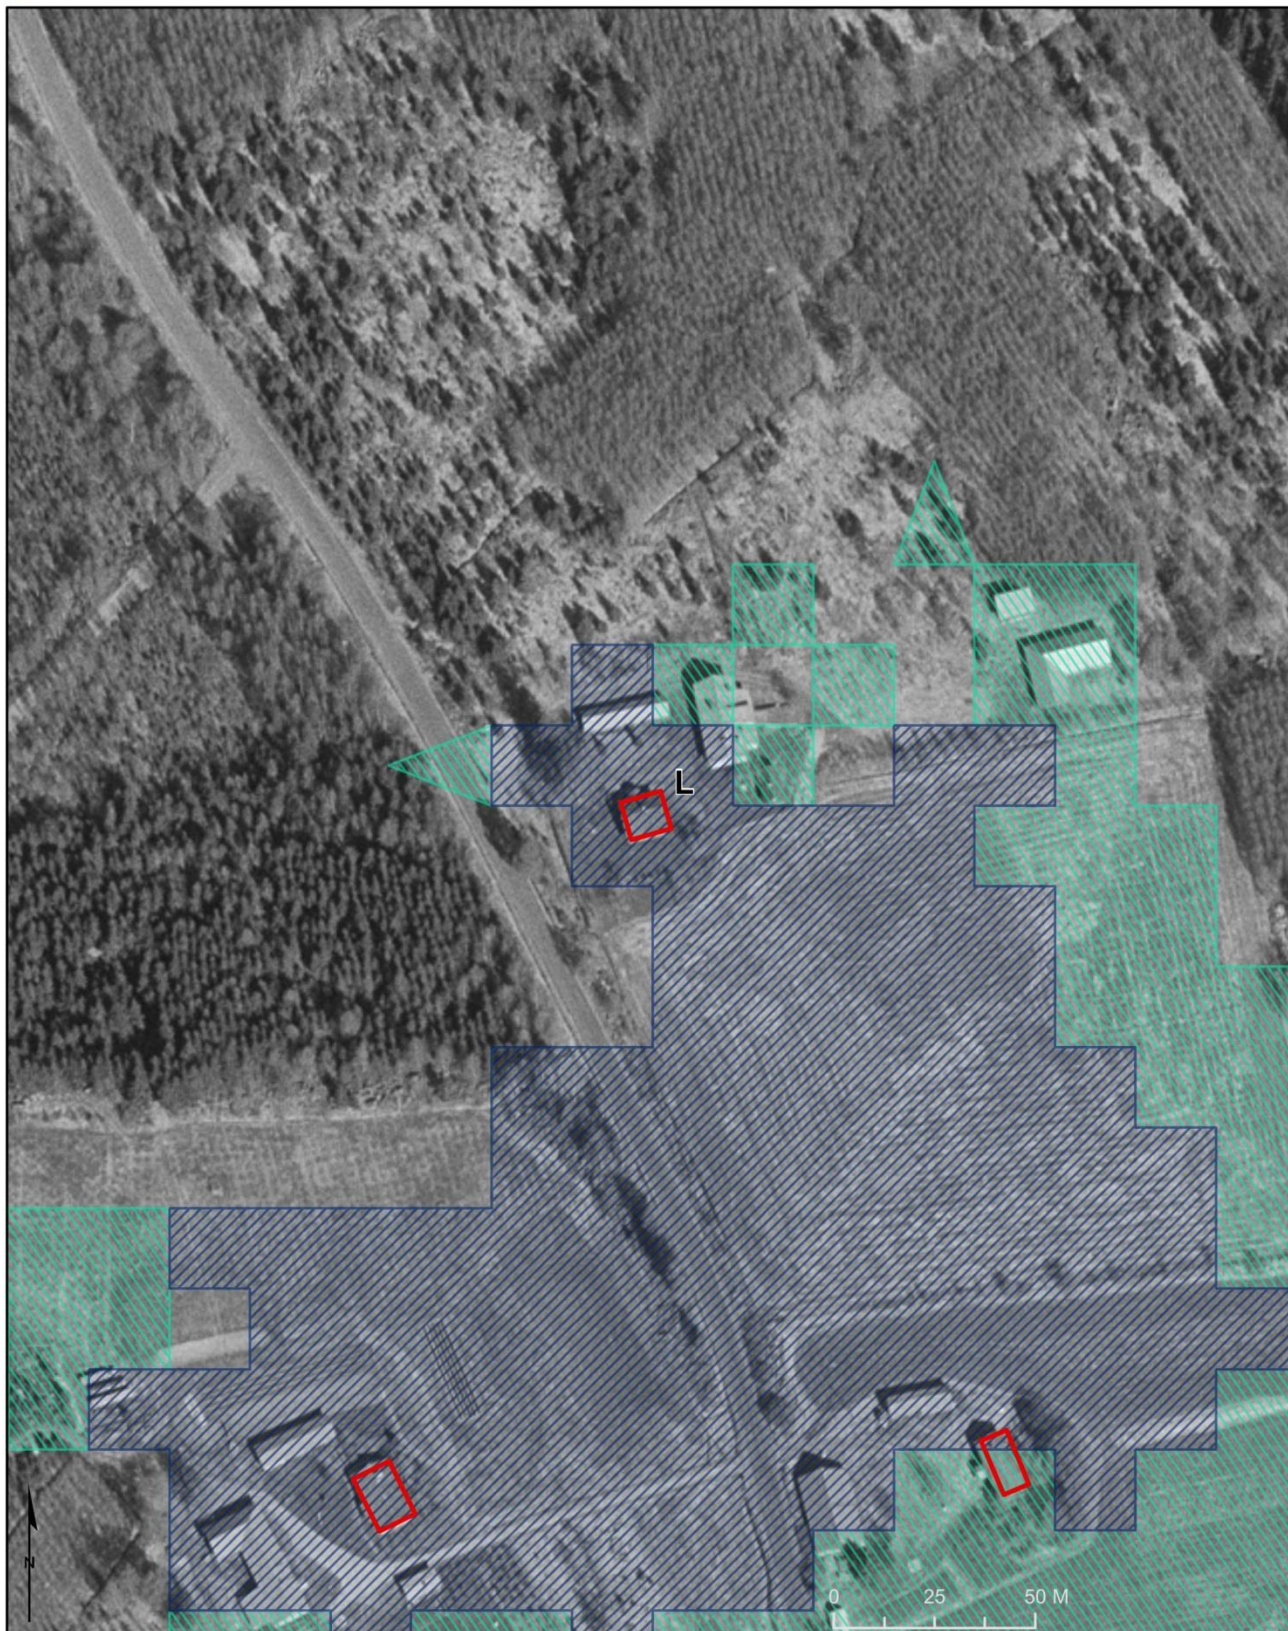
Kuva 14. Lapanäkyvyyden ilmakuvatarkenne kohteessa L. Kohteessa L saattaa näkyä useiden (yli 11) voimaloiden lavat.

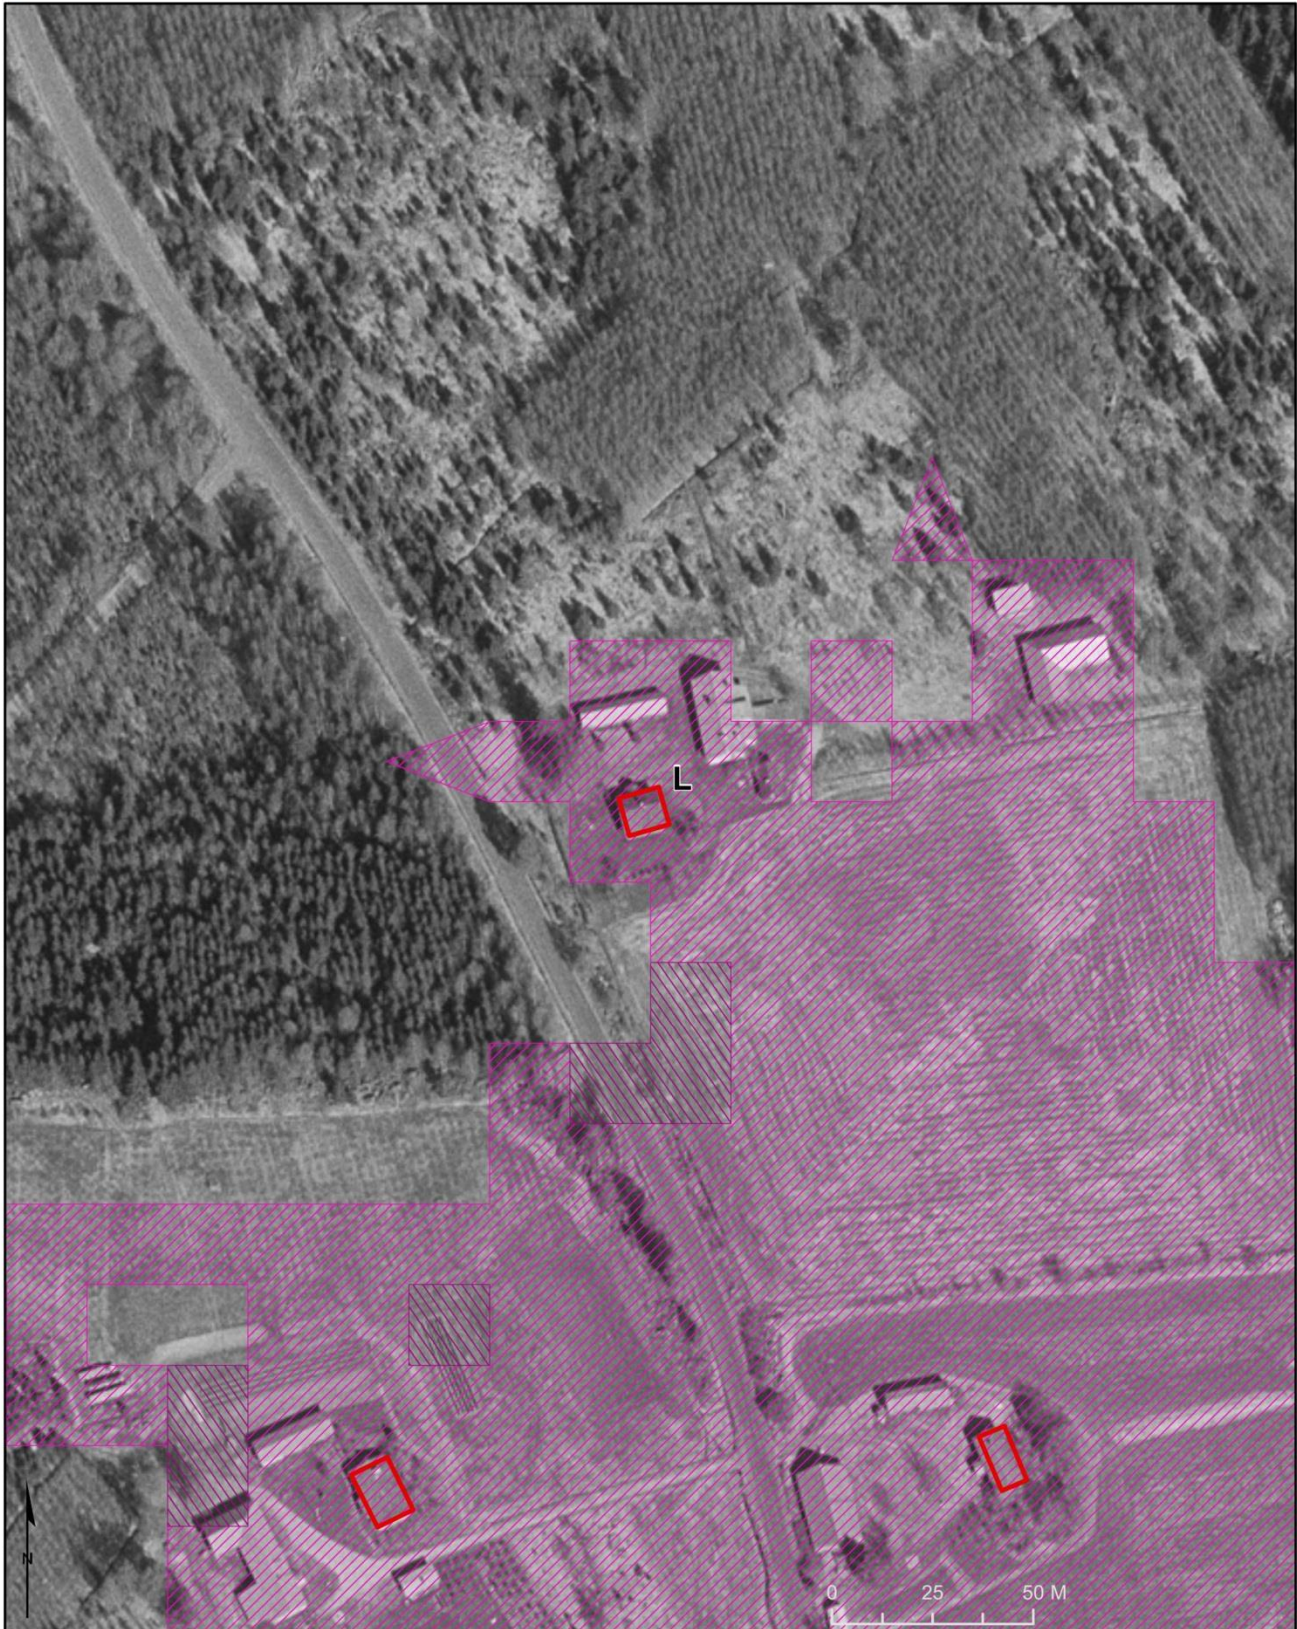
Kuva 15. Nasellin näkyvyyden ilmakuvatarkenne kohteella L. Kohteessa L on oletettavissa olevan näkyvissä joitakin (1-10) naselleja.

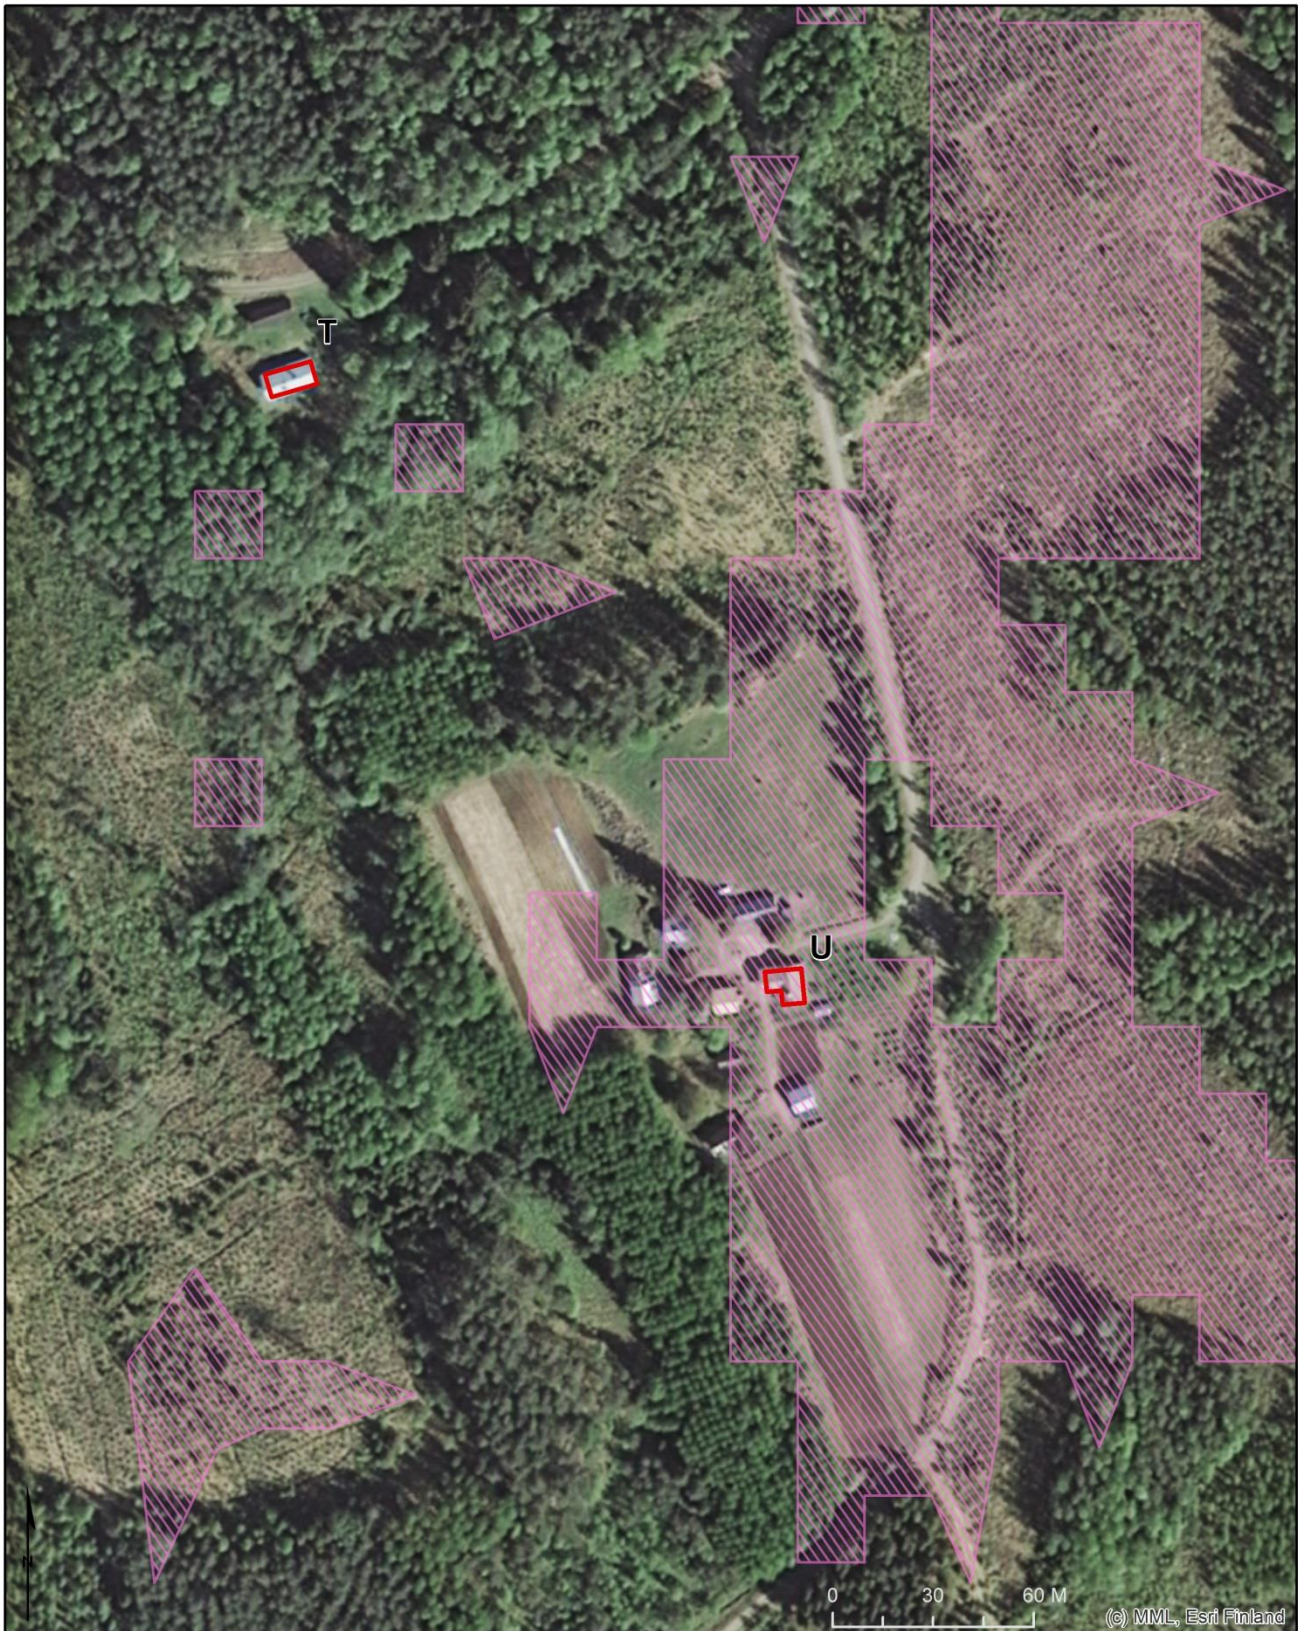
Kuva 20. Nasellin näkyvyyden ilmakekuvatakarne kohteilla T ja U. Kohteessa U on oletettavissa olevan näkyvissä joitakin (1-10) naselleja.

Kohteen T pihapiiriin näkyy analyysin perusteella 1-10 voimalan lavat. Kohteen U pihapiiriin näkyy 1-10 voimalan naselli ja mahdollisesti yli 10 voimalan lavat. Kuvissa 20 ja 21 nähdään MML:n ilmakuvista tarkennus nasellin näkyvyydestä ja lapanäkyvyydestä.

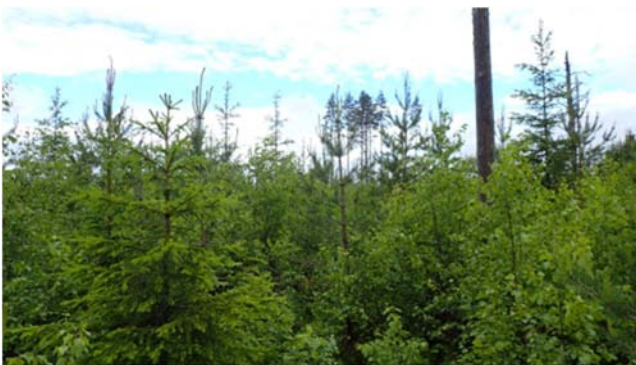
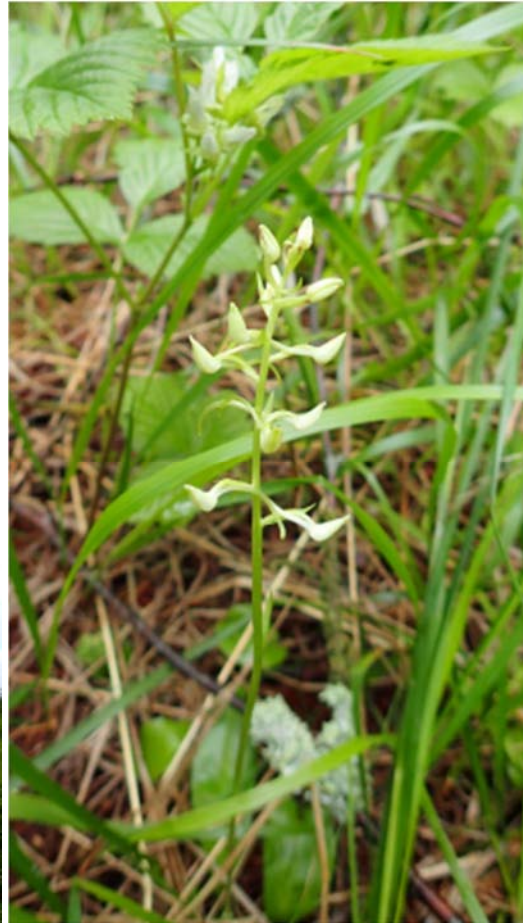
Kuvat 1 ja 2. Vasemmalla voimalapaikan 1 3-4 –metristä mäntytaimikkoa. Tielinjaus kulkee uudistuskypsän lehtomaisen mäntykankaan läpi. Voimalapaikan kaakkoispuoleisessa tienvarsimetsässä ruohokasvillisuus on runsasta ja voimalapaikasta alle 100 metrin etäisyydellä kasvaa valkolehdokkia (kuva oikealla). Voimalapaikan itäpuolella tiedossa olleet liito-oravakohteet ovat hävinneet Manta-myrskyn yhteydessä.

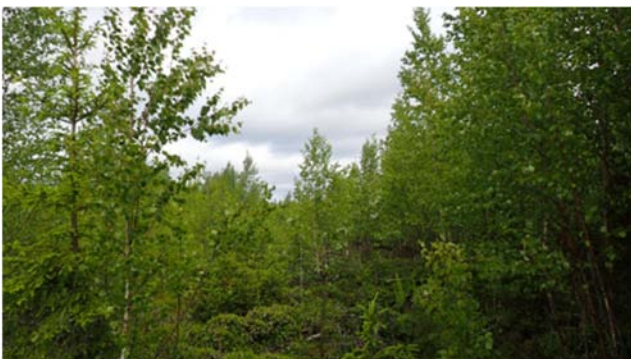
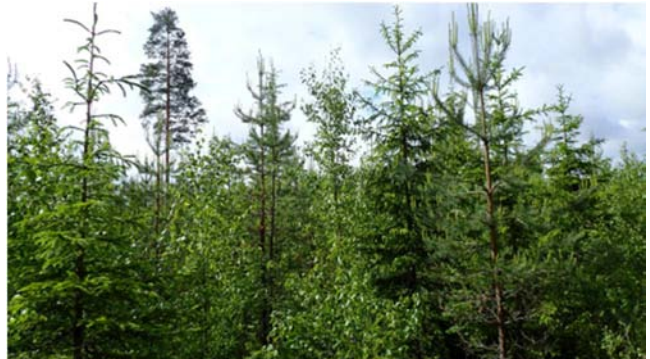
Kuvat 3 ja 4. Voimalapaikka 2 sijaitsee hakkuuaukon ja varttuneen kasvatusmännikön rajalla. Tielinjaus kulkee pääosin 1-3 –metrisessä taimikossa. Voimalapaikka 3 sijaitsee teiden risteysalueen vieressä 2-5 –metrisessä taimikossa (kuva oikealla). Noin 100 metrin päässä voimalapaikasta on tiedossa ollut havainto alueellisesti uhanalaisesta aihkinahka –käävästä, jonka kasvupaikka on kuitenkin nykyisellään hakkuuaukkoa. Ei luontokohteita.

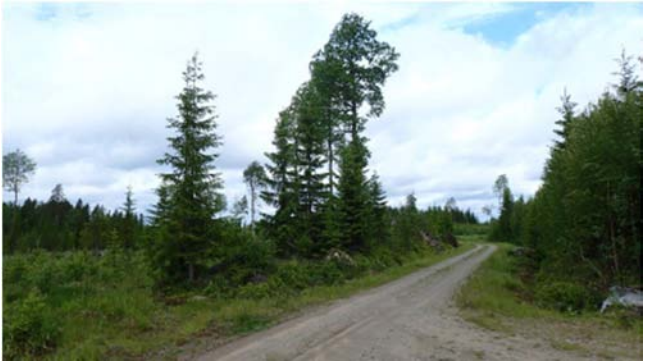
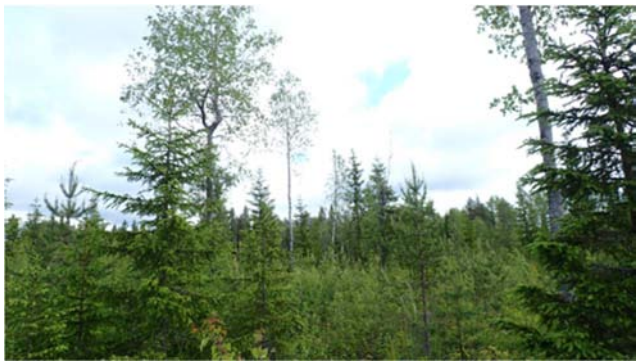
Kuvat 5 ja 6. Voimalapaikka 4 sijaitsee tiellä. Huoltotielinjaus kulkee 4-metrisessä mäntytaimikossa. Voimalapaikan 5 tielinjaus kulkee 4-5 –metrisessä taimikossa, voimalapaikka on myös taimikossa. Ei luontokohteita.

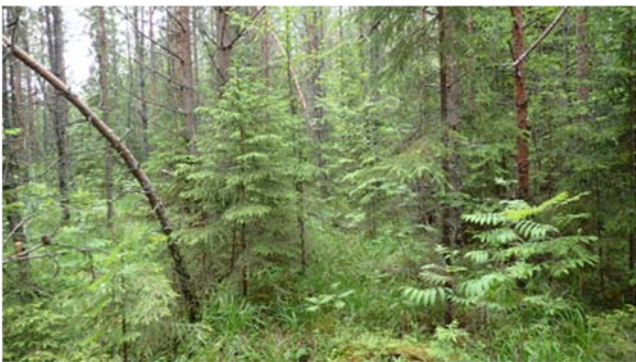
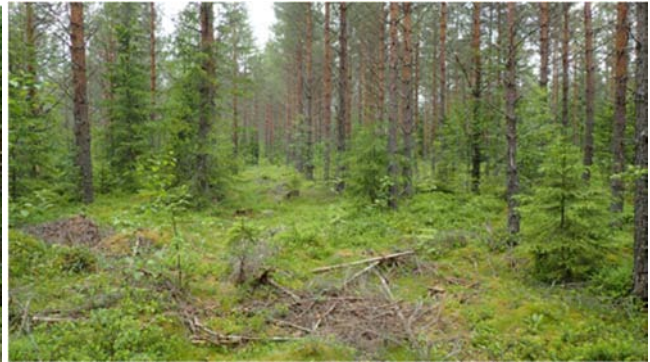
Kuvat 7 ja 8. Voimalapaikka numero 6 on melko tiheässä ja heinäisessä varttuneessa männikkökankaassa, jossa pienialaisia kangassoistumia on siellä täällä yleisesti. Voimalapaikka 7 sijaitsee tien reunassa, ympäröivät metsät ovat varttuneita kasvatusmänniköitä (kuva oikealla). Ei luontokohteita.

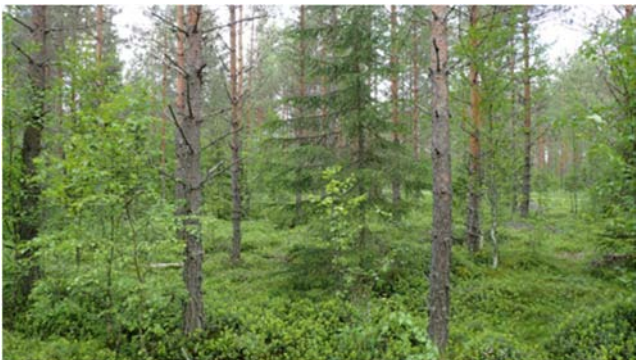
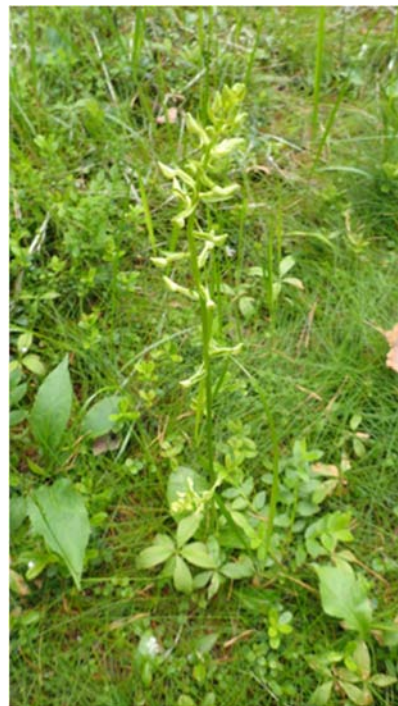
Kuvat 9 ja 10. Voimalapaikka 8 sijaitsee kuusettuvalla mäntykankaalla vanhalla motouralla. Alle 100 metrin etäisyydellä voimalapaikasta on kaksi valkolehdokkiesiintymää, joista toinen sijaitsee tielinjauksella.

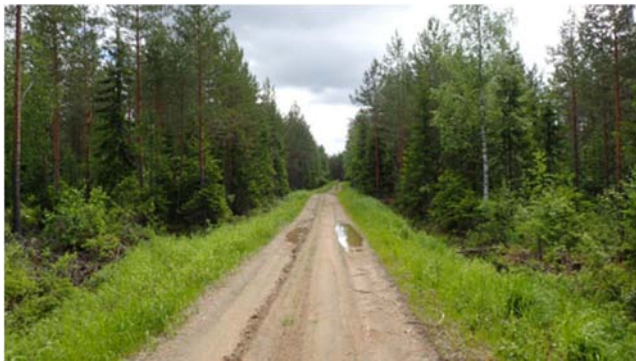
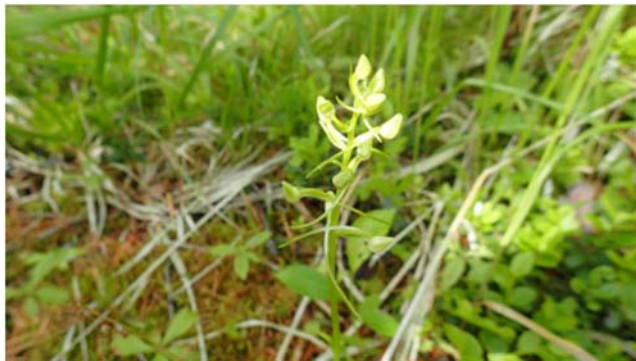
Kuvat 11 ja 12. Voimalapaikka 9 sijaitsee metsäautotiellä. Kiertotielinjausalueen metsä on varttunutta ja uudistuskypsää kasvatusmännikköä. Voimalapaikan itäpuolella alle 100 metrin etäisyydellä on kaksi valkolehdokkiesiintymää.

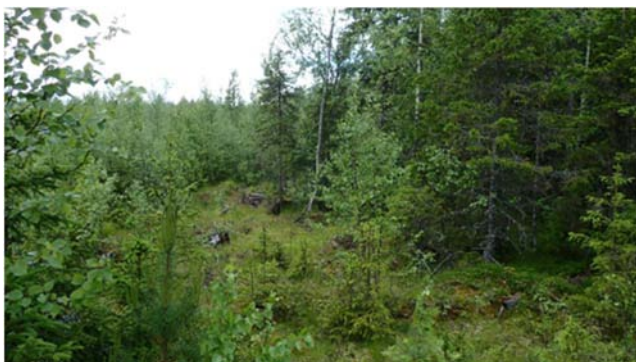
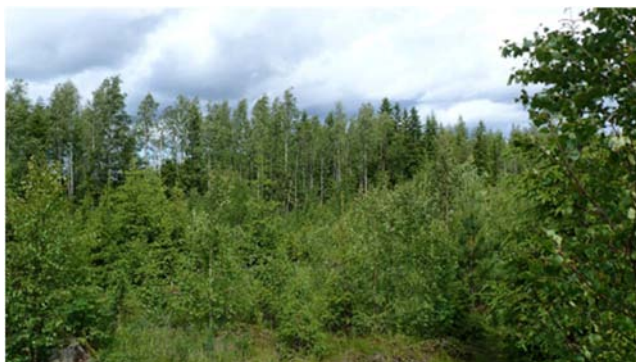
Kuvat 13 ja 14. Vasemmalla voimalapaikka 10 hakkuuaukolla. Paikan pohjoispuolinen suo on ojitettua korpimuuttumaa. Tielinjaus kuklee kuusi-mänty –taimikossa, myös koivua on runsaasti (kuva oikealla).

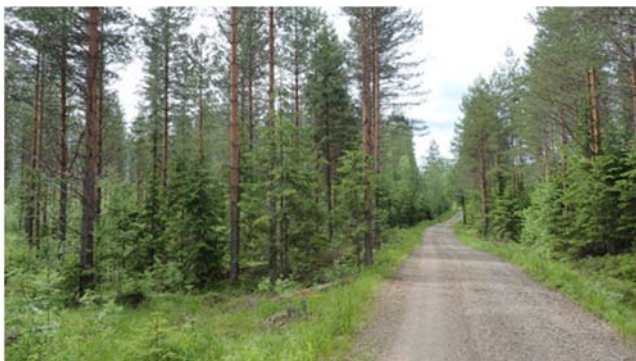
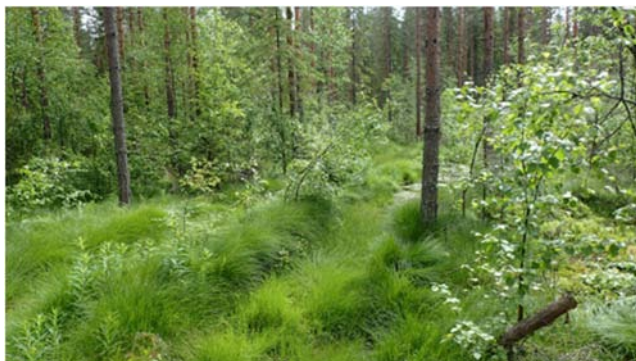
Kuvat 15 ja 16. Vasemmalla näkymä tieltä voimala 11:lle. Metsä on harvennettua varttunutta kasvatusmännikköä. Oikealla voimalapaikan vieressä oleva soistunut painauma, jonka läpi menee metsäkoneurat. Ei luontokohteita.

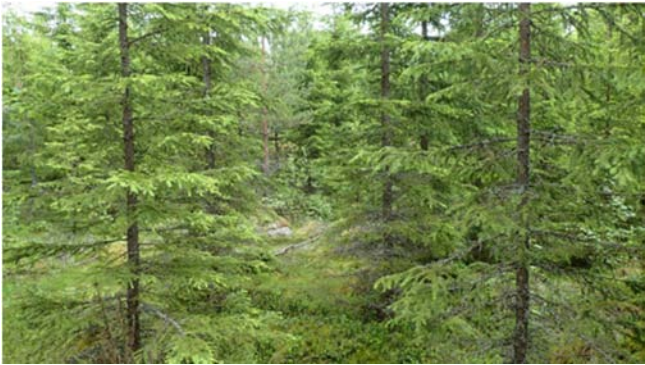
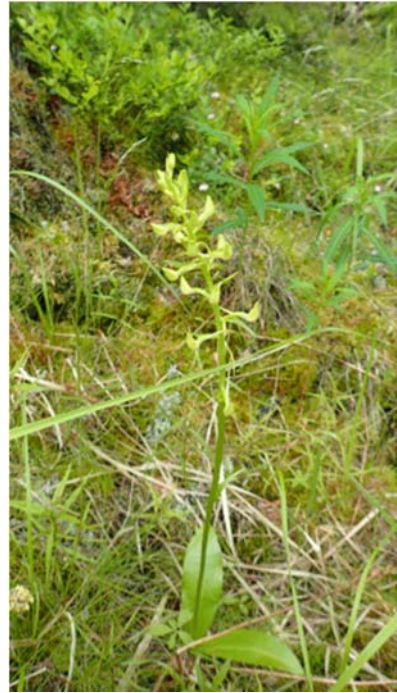
Kuvat 17 ja 18. Vasemmalla voimalapaikan 12 nuorta 4-6 –metristä kuusikkoa. Oikealla täsmälleen voimalapaikalla kasvanut valkolehdokki. Lajia löytyi yhteensä kolme kappaletta alle 100 metrin etäisyydellä voimalapaikasta. Huoltotielinjaus kulkee pääosin taimikossa.

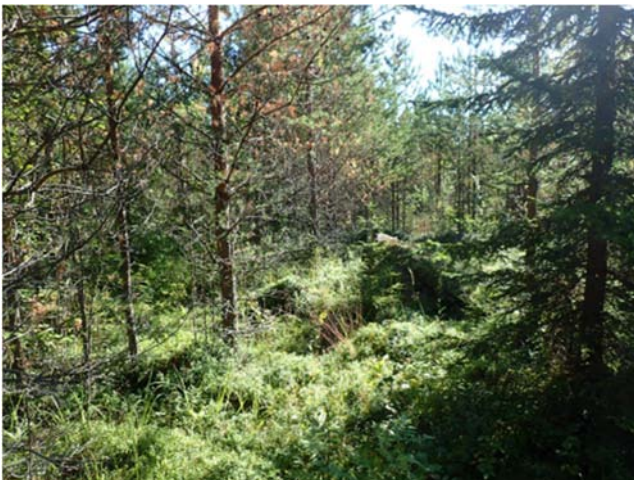
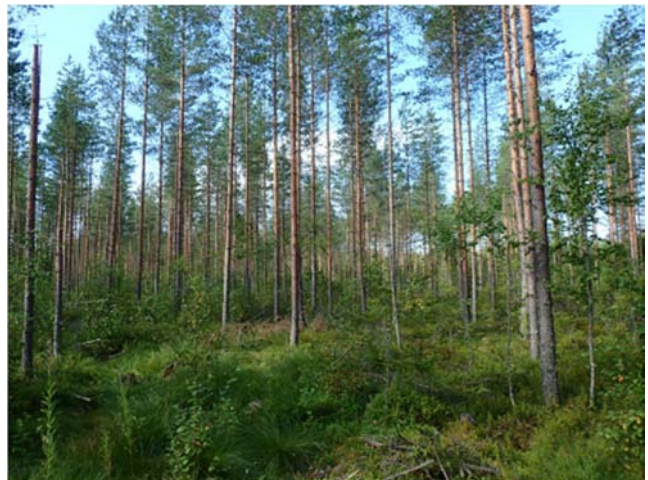
Kuvat 19 ja 20. Vasemmalla voimalapaikka 13, nuorta 4-6 –metristä mäntytaimikkoa. Oikealla tielinjaus voimalalle, joka on motoharvennettua, varttunutta tuoreen kankaan männikköä. Ei luontokohteita.

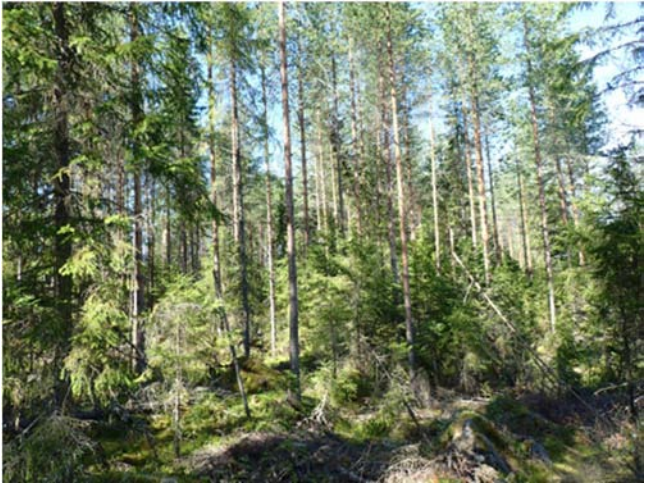
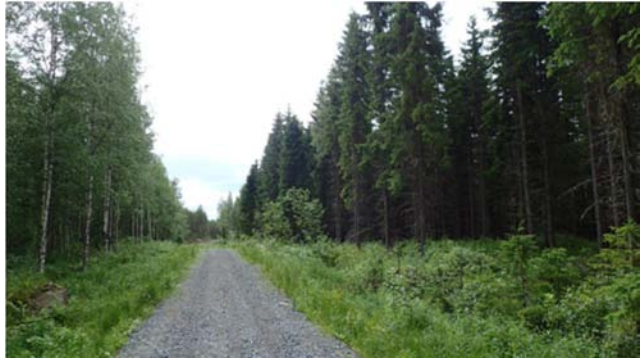
Kuvat 21 ja 22. Vasemmalla voimalapaikka 14, joka sijaitsee taimikon ja varttuneen kasvatusmännikön rajalla. Voimalan 15 sijaitsee metsäautotiellä (kuva oikealla). Voimalalle johtavalla huoltotielinjauksella oli kaksi valkolehdokkiesiintymää.

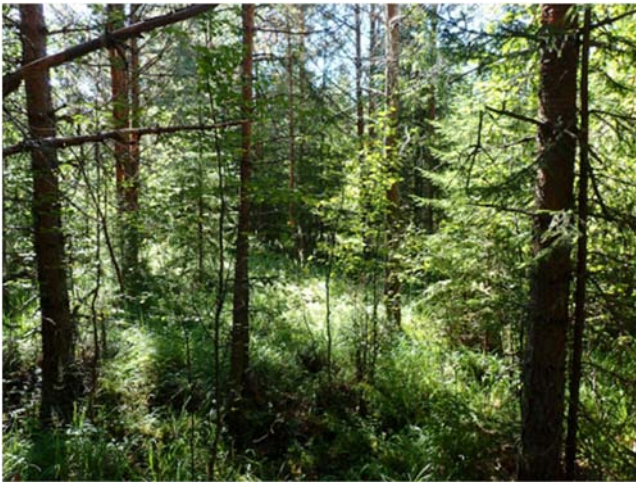
Kuva 23. Voimalapaikka 16:n tiheää nuorta metsää. Ympäröivän kumpareen metsä on puustoltaan varttunutta lehtomaista kangasta. Ei luontokohteita.

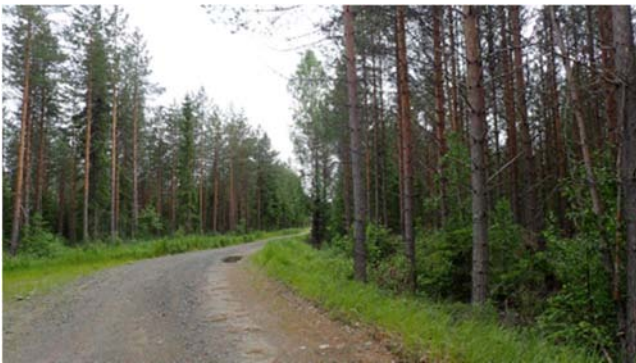
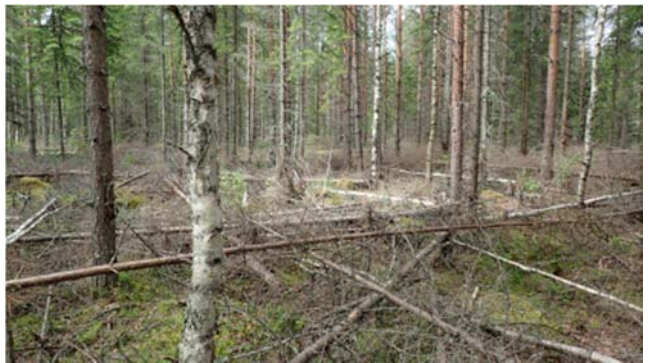
Kuvat 24 ja 25. Voimalapaikka 17 sijaitsee metsäautotiellä. Tielinjaus kulkee tuoreen kankaan harvennetussa männikössä sekä ojitetun korpijuotin läpi. Ei luontokohteita.

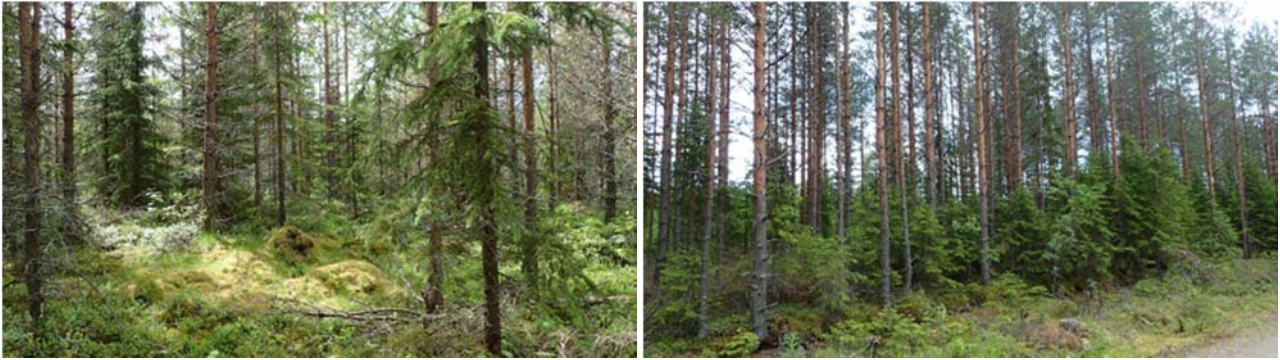
Kuvat 26 ja 27. Vasemmalla kuva voimalapaikka 18:n kuusettuvasta kasvatusmänniköstä, myös tielinjaus on samanlaista. Oikealla tien vieressä sijaitsevan voimalan 19 aluetta, jonka metsät ovat harvennettuja varttuneita männiköitä. Kiertotielinjaus kulkee pääosin puustottuneella turvekankaalla. Ei luontokohteita.

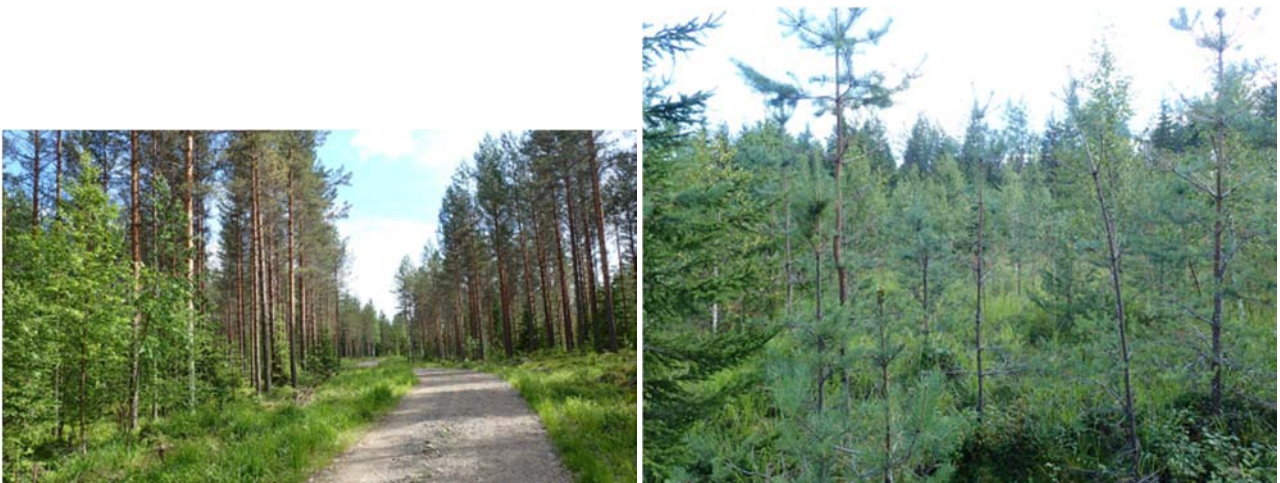
Kuvat 28 ja 29. Vasemmalla tien vieressä sijaitsevan voimalapaikan 20 varttunutta kivistä kasvatusmännikkökangasta. Oikealla voimalan 21 3-4 -metristä mäntytaimikkoa. Voimalapaikoilla tai tielinjauksilla ei luontokohteita.

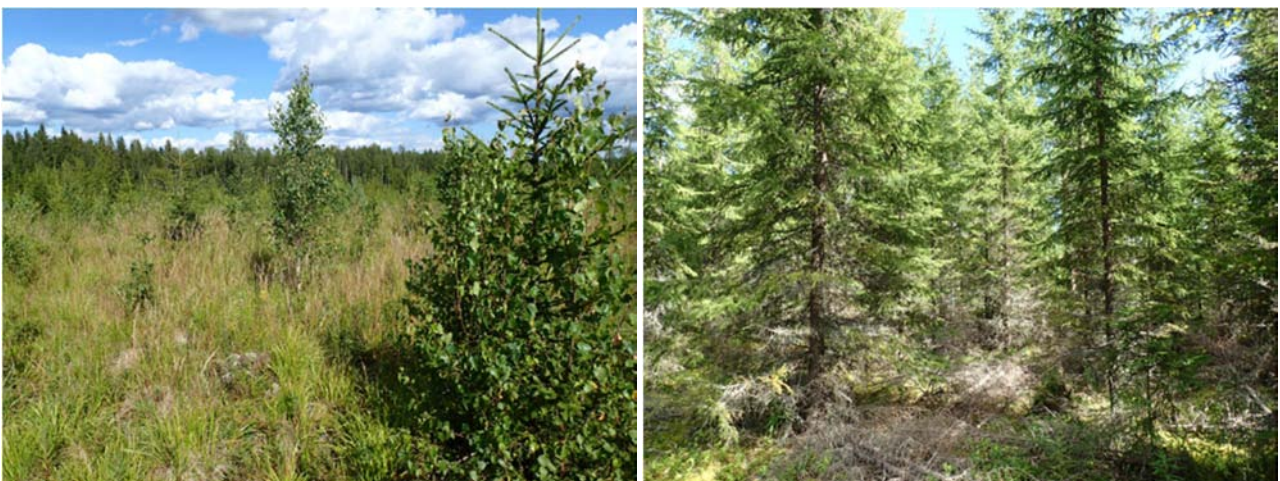
Kuvat 30 ja 31. Voimalapaikka 22 sijaitsee laajassa kuusitaimikossa, tielinjauksen alue on voimakkaasti heinittynyttä koivutaimikkoa. Voimalapaikalle 23 kulkeva huoltotielinjaus kulkee motouraa pitkin. Voimalapaikka on jäkäläkankainen kumpare, jossa kasvaa 5-7 -metristä kuusta ympäristön ollessa nuorta männikköä (oikea kuva). Ei luontokohteita.

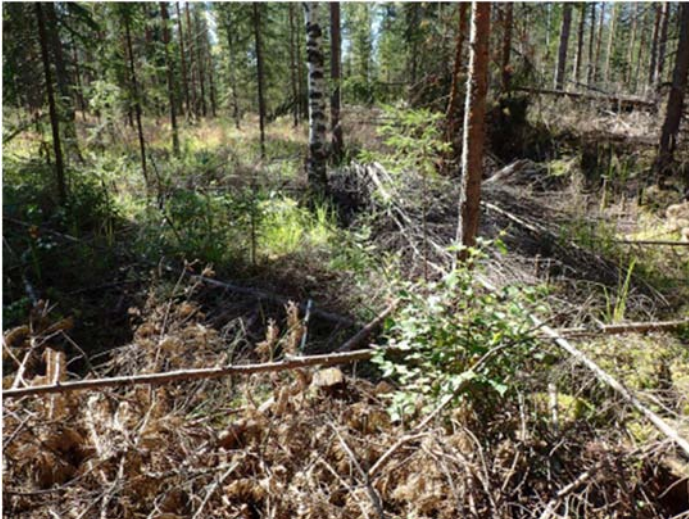
**Kuva 32. Voimalapaikan 24 metsät sekä huoltotielinjaus ovat harvennusrisukkoisia, lähes varttuneita kasvatusmänniköitä. Sekapuuna on aliskuusta yleisesti.**
