Niinimäen tuulivoimahanke

Näkemäalueanalyysikartat

## Niinimäen tuulivoimahanke Näkemäalueanalyysi

Niinimäen tuulivoimapuiston luontoselvitys, Pieksämäki

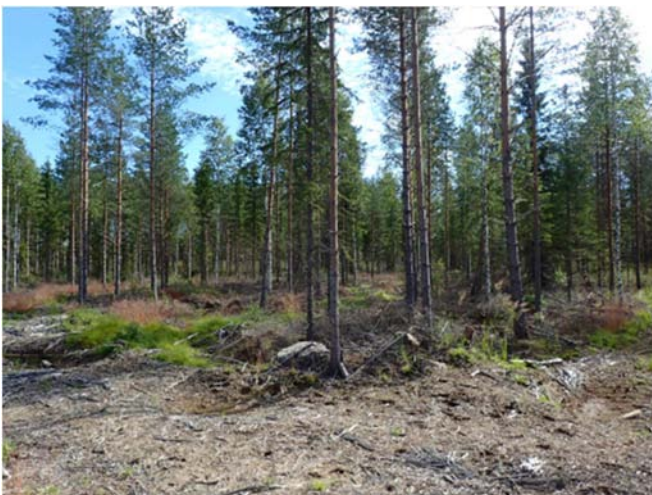
**Kuva 33. Voimalapaikka 25 on vastikään harvennettua kasvatusmännikköä.**

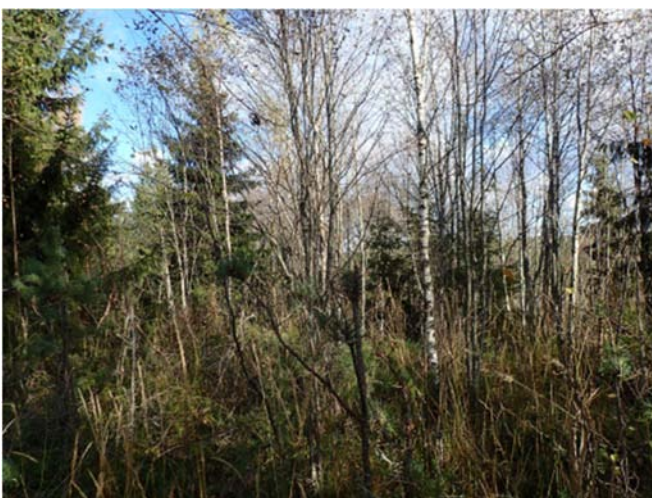
**Kuva 34. Voimalapaikka 26 sijaitsee harmaaleppä-kuusipuustoisessa harjanteessa, jonka kasvillisuus on lehtomaista. Huoltotielinjaus kulkee kuivahkossa kasvatusmännikkökankaassa.**

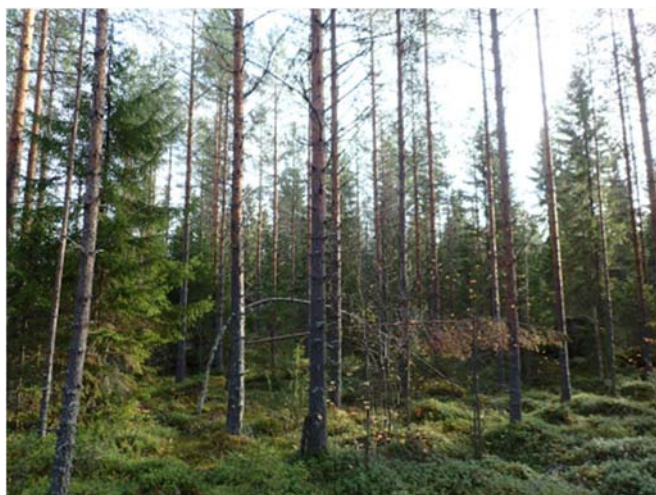
**Kuva 35. Voimalapaikka 27 on kasvatusmännikössä.**

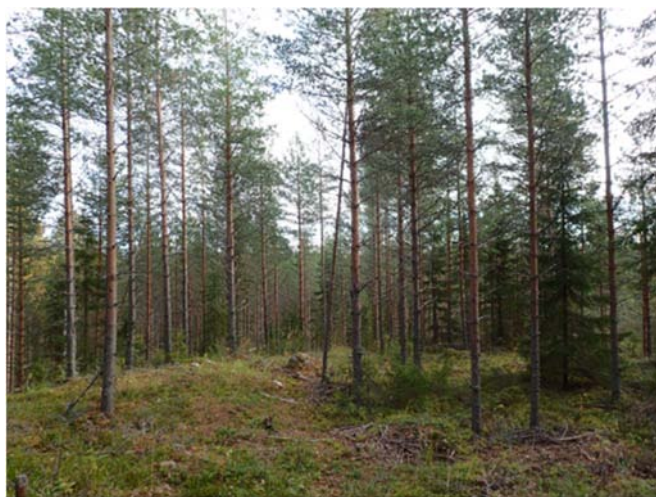
**Kuva 36. Voimalapaikka 28: harvennettua nuorta ja varttunutta männikköä.**

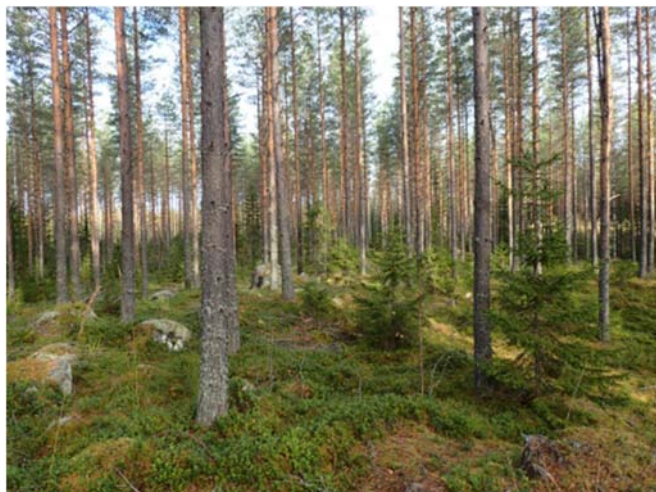
**Kuva 37. Voimalapaikka 29 on varttunutta kasvatusmännikköä.**
