Rokamo-Nälkämän tuulivoimahanke, Kemijärvi  
Suomen Voima Oy

## KASVILLISUUS- JA LUONTOTYYPPISELVITYKSET

## **Rokamo-Nälkämä tuulivoimahankkeen tuotantoalueen kasvillisuus- ja luontotyyppiselvitys**

## Rokamo-Nälkämä 110 kV voimajohdon kasvillisuus- ja luontotyyppiselvitys

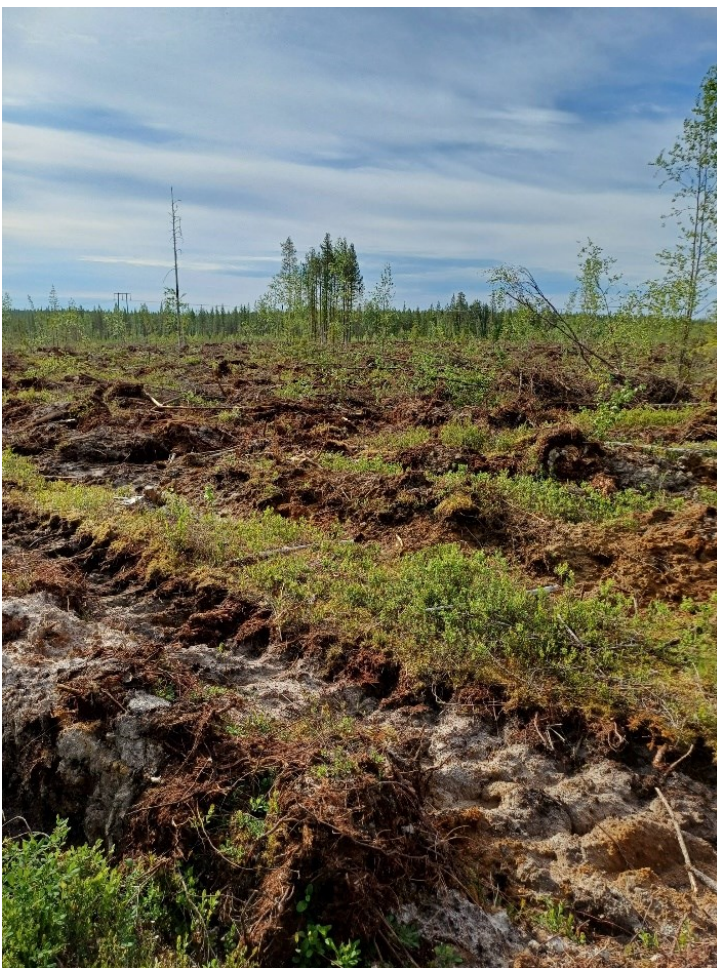
Kuva 3. Lapinkankaan itäosan tuoretta avohakkuuta.

Selvitysalue on metsäisten vaarojen ja niiden väliin sijoittuvien soiden mosaiikkia. Selvitysalueella metsät ovat suurelta osin mäntyvaltaisia tuoreen tai kuivahkon kankaan metsiä. Kuusta esiintyy myös yleisenä puustossa ja paikoitellen se on valtapuuna. Selvitysalueen metsät ovat pääosin melko voimakkaasti käsiteltyjä eri-ikäisiä talousmetsiä. Alueella esiintyy enimmäkseen nuorta tai varttunutta kangasmetsää, jossa lahoppuun määrä on vähäinen. Avohakkuuta oli selvitysalueella myös jonkin verran, kuten kuvassa 3 Lapinkankaan alueella.

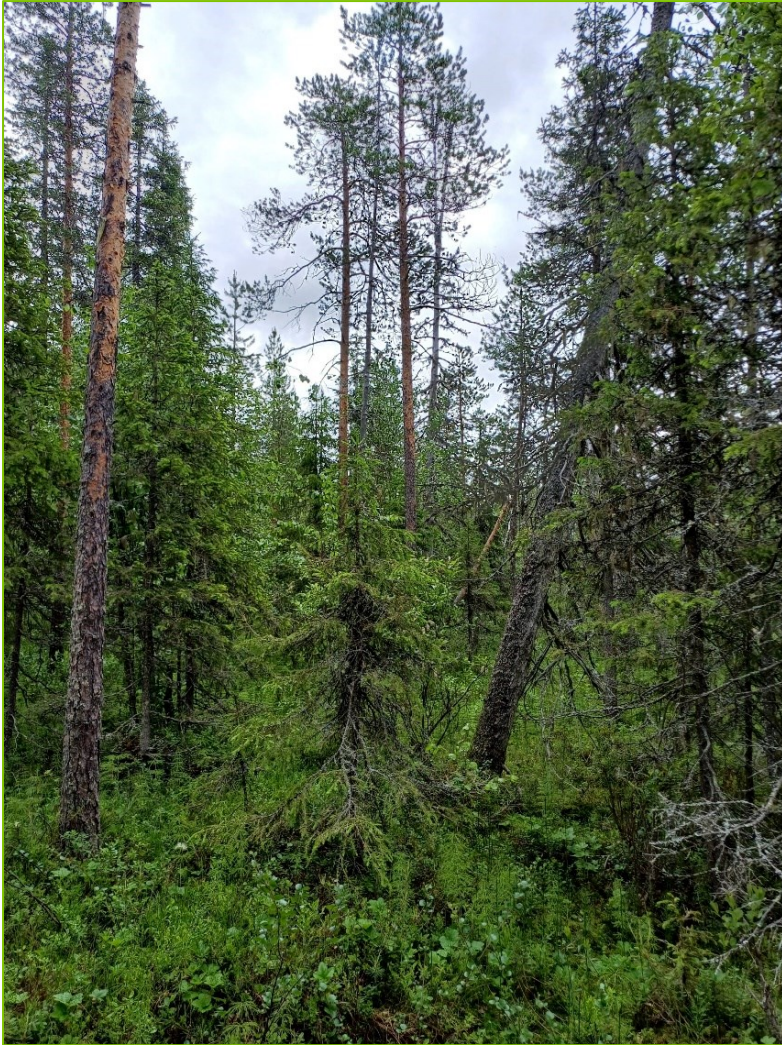
Kuva 4. Kotajärven alueen metsäkortekorpea, joka on hyvin luonnontilaisen kaltaista.

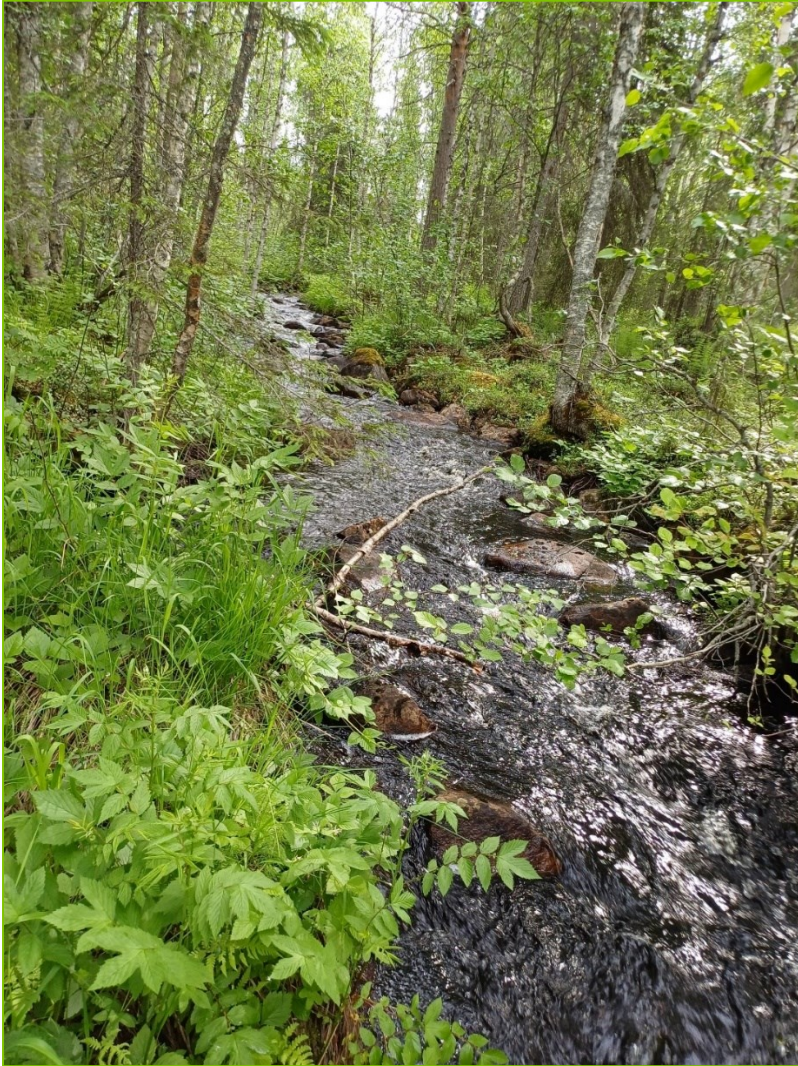
Kuva 5. Yli-Mikonjärven ja Keski-Mikonjärven välinen luonnontilaisen kaltainen puro ja sen ympärillä kapealti luhtavaikutteista ruohokorpea.

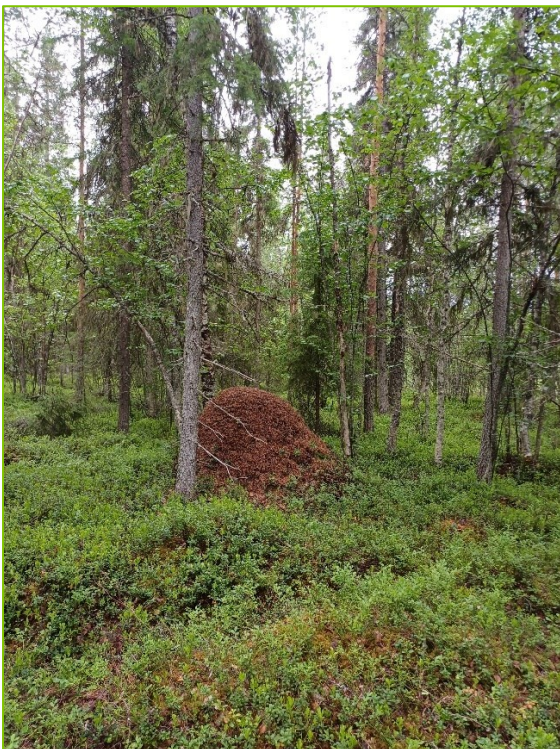
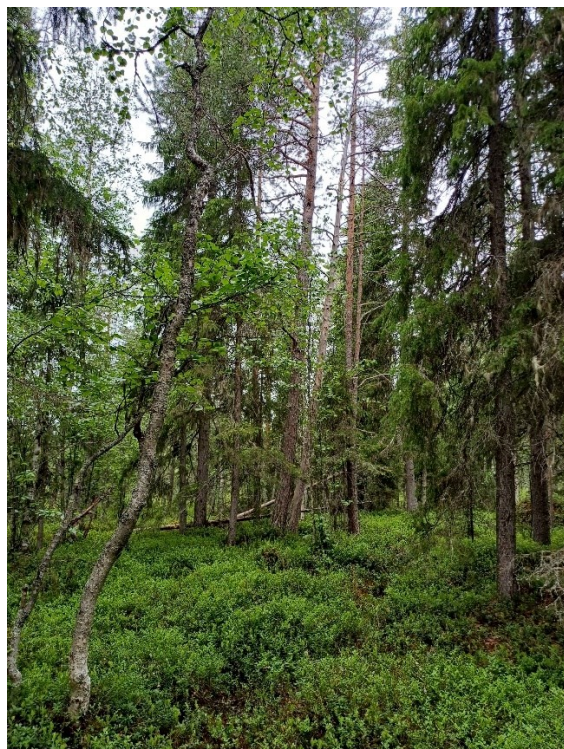
Kuvat 6 ja 7. Kotajärven pohjoisosan varttunutta hyvin luonnontilaisen kaltaista metsää. Vanhin puusto on arviolta yli 120-vuotiasta. Muurahaispesät olivat vanhoja ja noin 1,5 m korkeita.

Kotajärven pohjukassa (kuvat 6 ja 7). Varttuneet havupuuvaltaiset tuoreet kankaat on arvioitu sekä Suomen mittakaavassa että Pohjois-Suomessa silmälläpidettäväksi luontotyypeiksi (NT). Toinen laajempi metsäkokonaisuus sijaitsee Pietarikankaalla. Sähkölínjan pohjoispuolella on pieni ala nuorta kuivahkoa kangasta, joka on saanut uudistamisen jälkeen kehittyä tiheäksi mänty-koivu sekapuustoksi, jossa itseharveneminen on alkanut ja pieniläpimittaista lahoppuuta on kohtuullisesti. Nuoret kuivahkot kankaat luokitellaan koko Suomessa erittäin uhanalaisiksi (EN) ja Pohjois-Suomessakin vaarantuneiksi (VU). Linjan eteläpuolella on laajempi alue varttunutta tuoretta kangasta, jonka mäntyvaltainen puusto on jo iäkkäämpää, noin 90–120-vuotiasta. Kuviolla on kohtuullisesti maa- ja pystylahoppuuta. Kyrövaarassa on rajattu kaksi pientä metsäkuviota. Molemmat on arvioitu luontoarvoltaan hieman heikentyneiksi, puusto on noin 50-vuotiasta mäntyä, jonka seassa on paikoin runsaasti haapaa, koivuja, kuusia ja raitaa. Pieniläpimittaista lahoppuuta on vähän ja muutamia aiemman puusukupolven mäntyjä. Varttuneet tuoreet kankaat luokitellaan koko Suomessa ja Pohjois-Suomessa silmälläpidettäväksi luontotyypeiksi (NT).

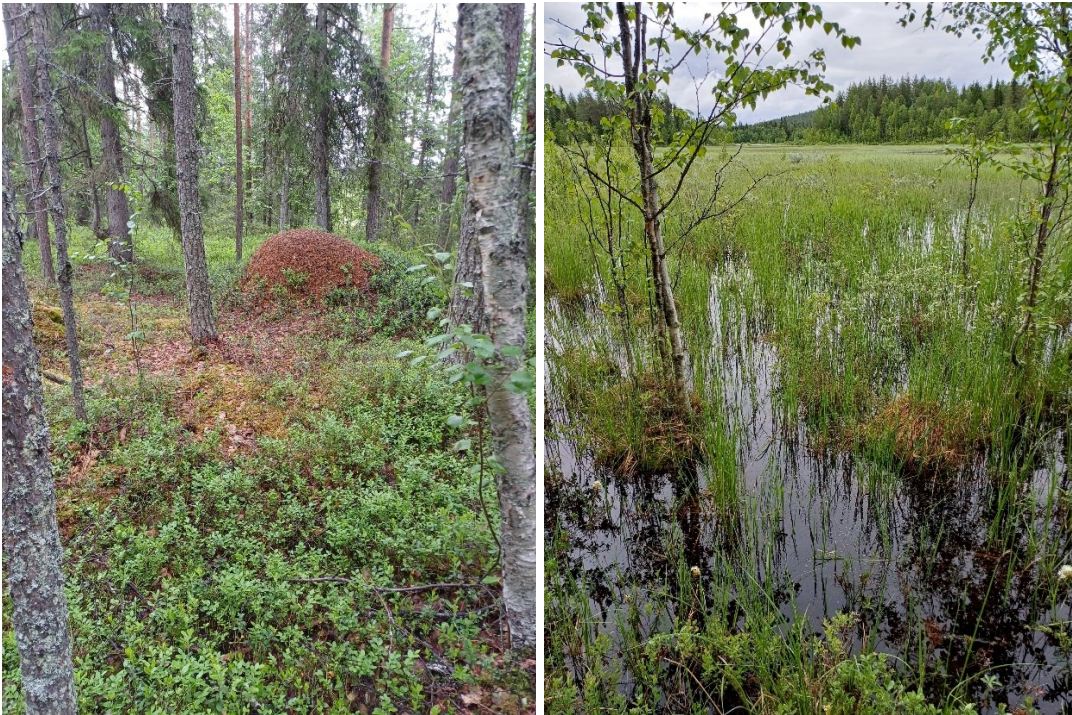
Kuvat 9 ja 10. Kotajärven varttunutta havupuuvaltaista tuoretta kangasta (vasen kuva) ja Kotajärven pohjoisosan luhtanevaa. (oikea kuva).

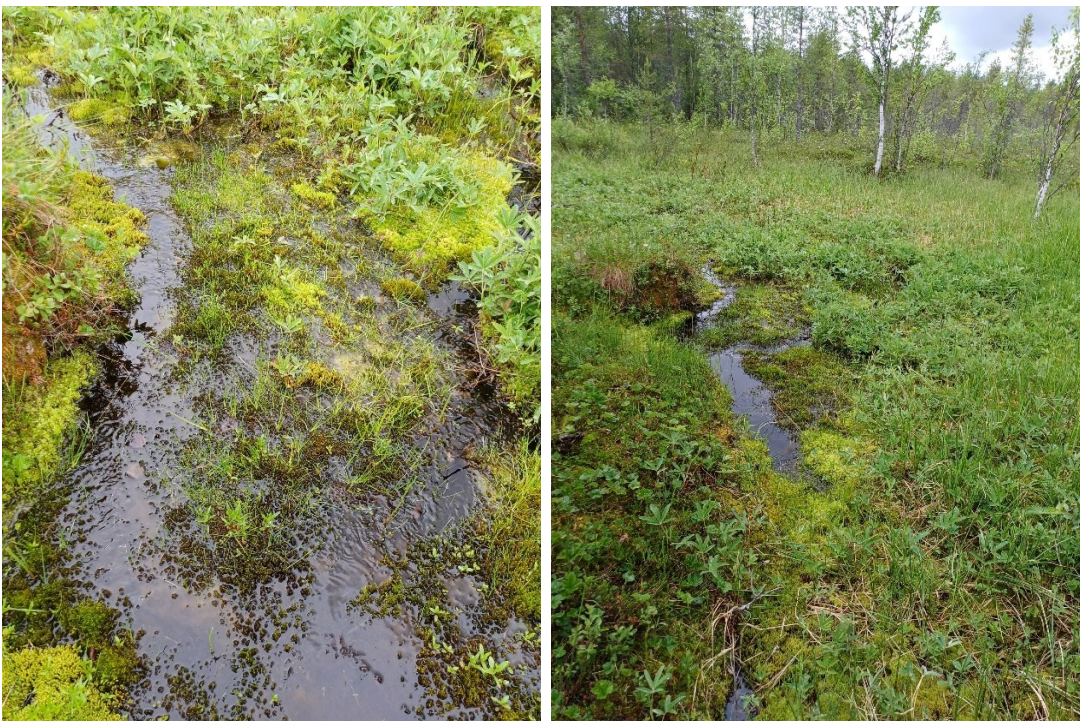
Kuvat 11 ja 12. Puikonvaaran itäosan lähteitä (vasen kuva) ja lähdepuroa (oikea kuva).

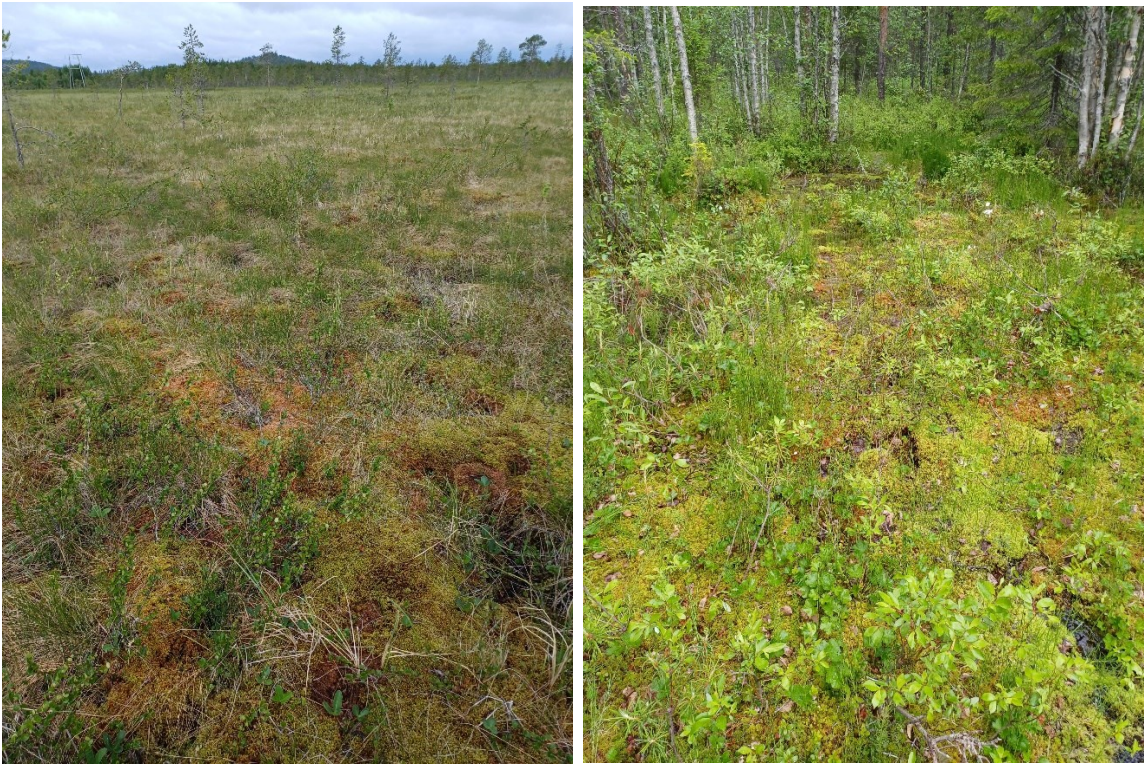
Kuvat 13 ja 14. Kyrövaaran länsipuolinen saraneva (vasen kuva) ja Kyrövaaran lähteikkö (oikea kuva).

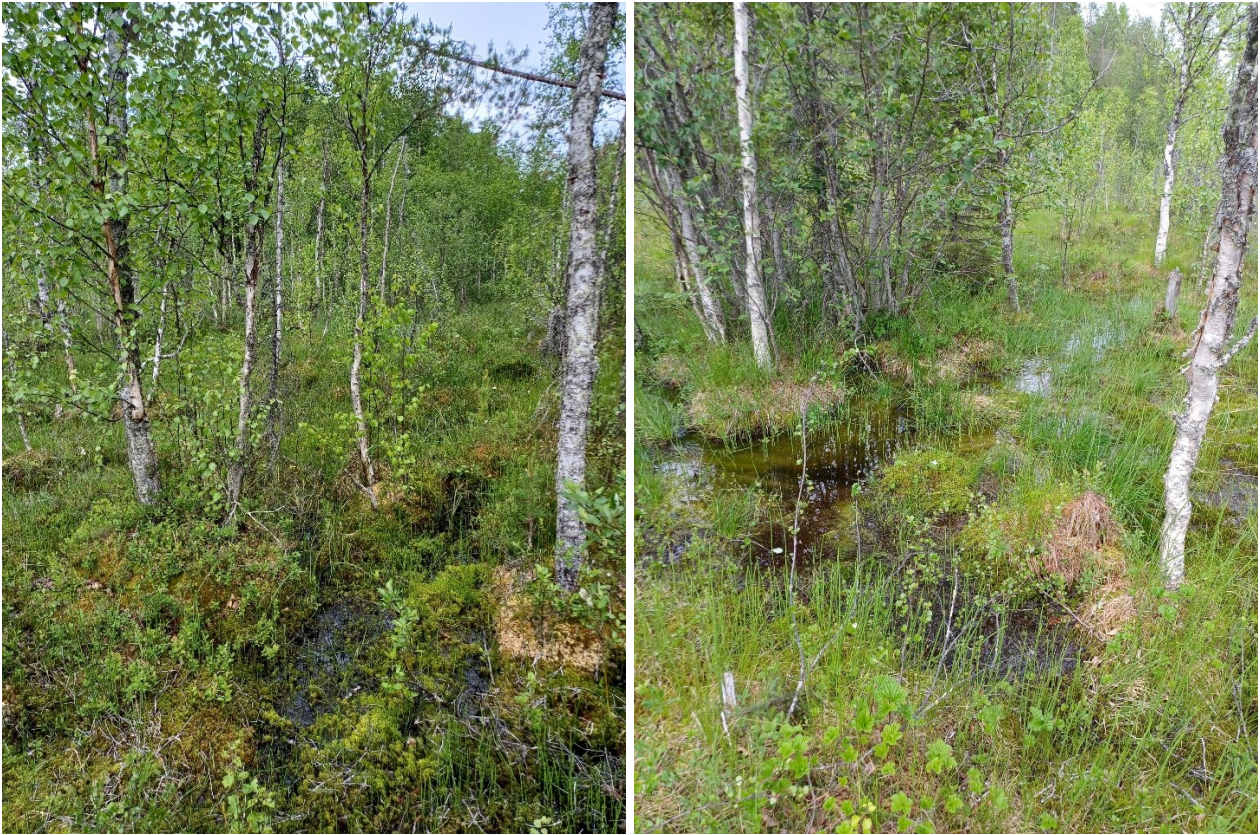
Kuvat 17 ja 18. Mikonvaaran koivuluhtaa (vasen kuva) ja Mikonvaaran lähdealue (oikea kuva).
