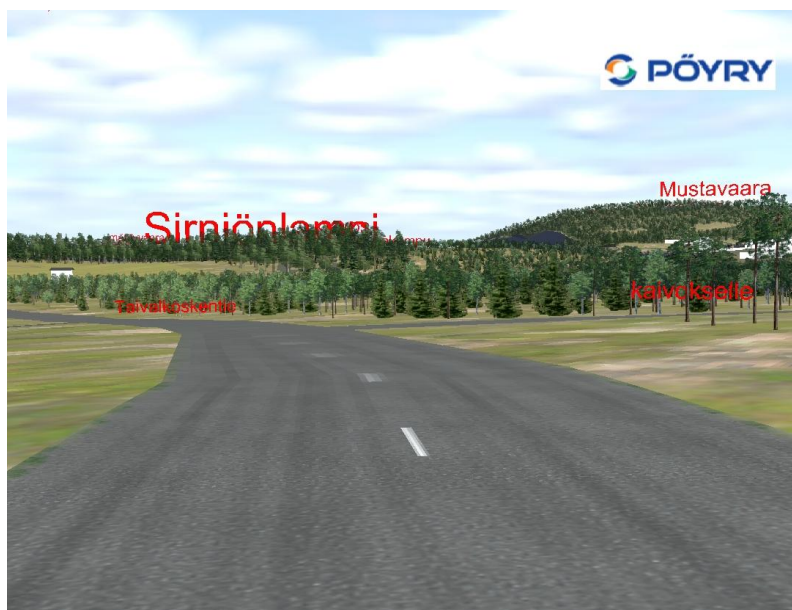
Kuva 1. Lähimaisema tiellä 863 pohjoiseen päin ajettaessa. Kaivoksen rikastamo- ja tehdasrakennukset erottuvat maisemassa paikoitellen. Avolouhos laajenee nykyiseen verrattuna ja erottuu selvästi maisemakuvassa.

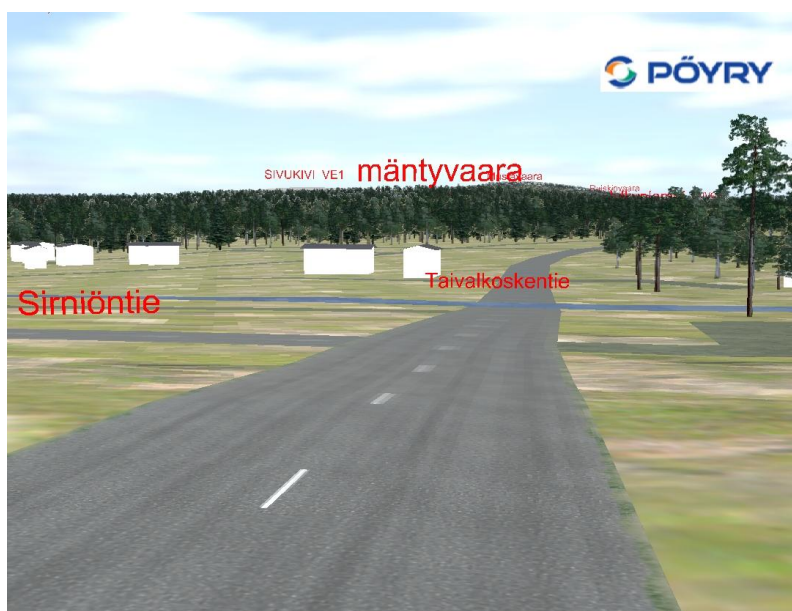
Kuva 2. Maisema tieltä 863 etelään ennen Kuusijokea. Vaihtoehdon 1 sivukiven läjitysalue saattaa nousta hivenen metsänrajan yläpuolelle mutta käytännössä tien viereinen metsä peittää näkyvyyden läjitysalueelle.

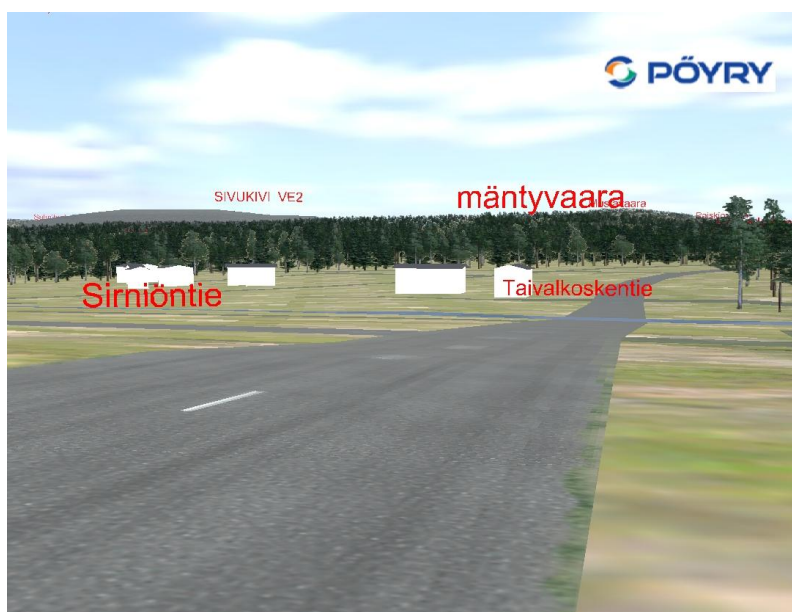
Kuva 3. Maisema tieltä 863 etelään ennen Kuusijokea. Vaihtoehdon 2 sivukiven läjitysalue nousee selvästi metsänrajan yläpuolelle. Käytännössä tien viereinen metsä peittää näkyvyyden läjitysalueelle ja läjitysalue näkyy korkeintaan paikoitellen tielle saakka.

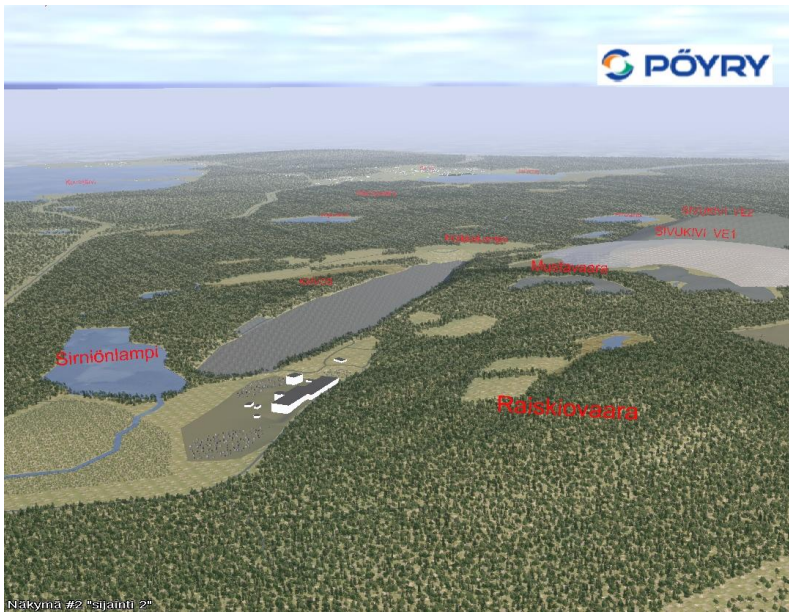
Kuva 7. Mustavaaran kaivosalue ja avolouhos ilmasta koilliseen katsottuna.

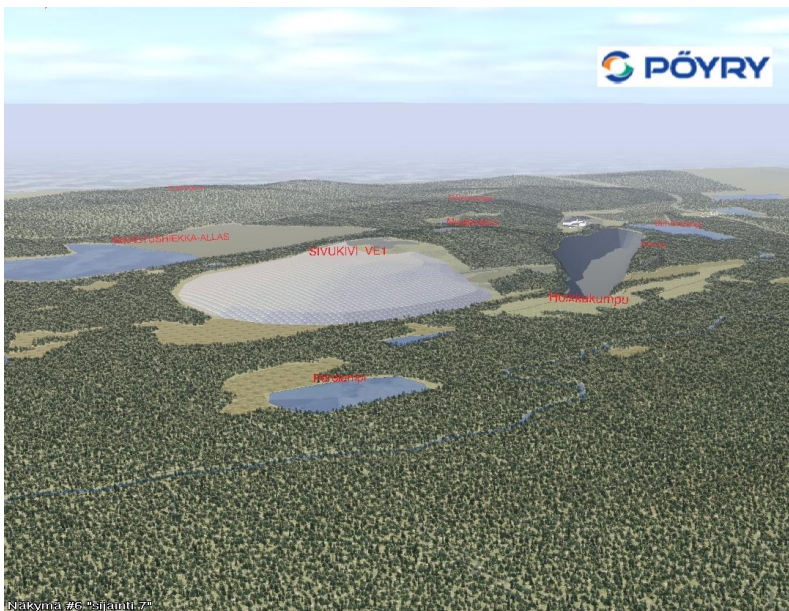
Kuva 8. Mustavaaran kaivosalue ilmasta etelään päin katsottuna. Kuvassa näkyy sivukiven läjitysalueen VE1.

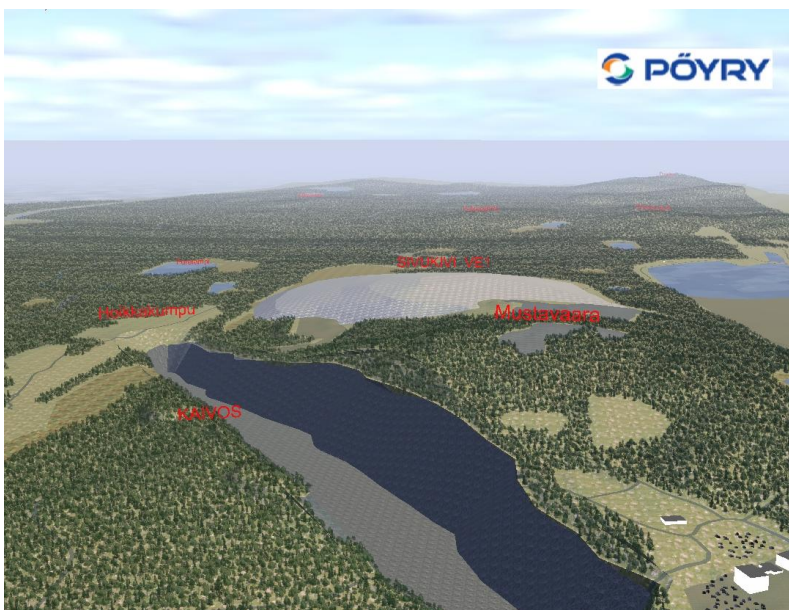
Kuva 9. Mustavaaran avolouhos ja sivukiven läjitysalue (VE1) ilmasta itään päin katsottuna.
