Vapo Oy

Osmalamminnevan (Sievi) kalataloudellinen  
selvitys vuonna 2009

Kaustisella 13.10.2009

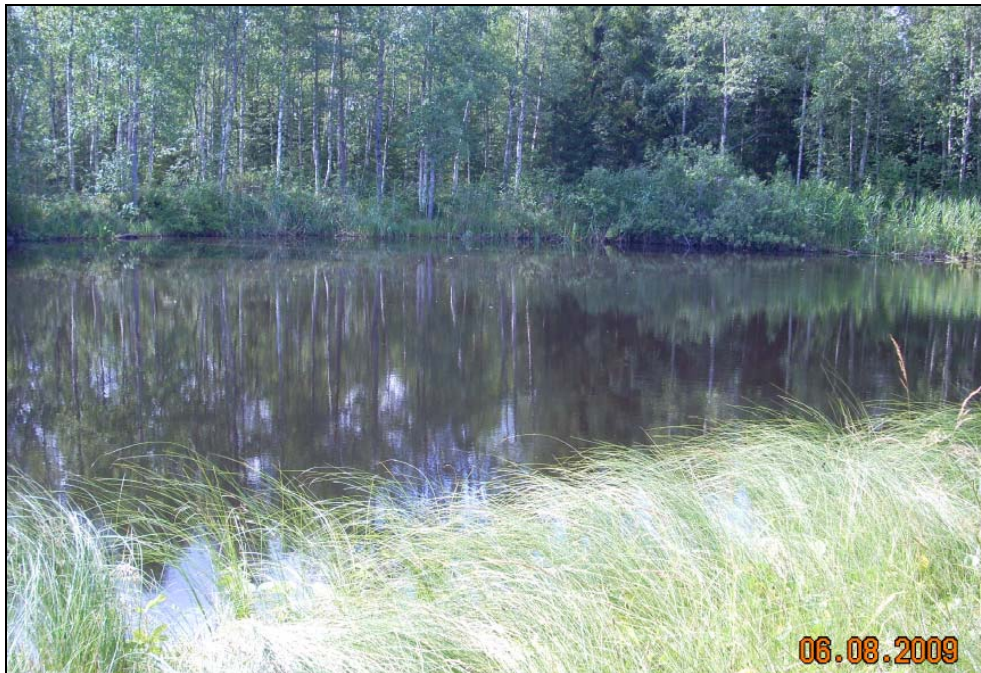
**Kuva 1.** Ruusanlammen ravustusalue

Ruusanlampisijaitsee Osmalamminnevan kuivatusvesien purkuojan yläpuolella noin 2,7 km päässä. Lampi on noin 1 ha jokiuoman laajentuma. Paikalla olleesta veneestä päätellen lammella kalastetaan jonkin verran. Lammen rannat ovat suota ja siten pohjakin pehmeää mutaa ja liejua. Rapuja ei merroista saatu, mutta sen sijaan kaloja. Kymmenessä merrassa oli yhteensä 2 suurta haukea (1,4 kg ja 1,8 kg) sekä 10 kpl pieniä ahvenia (noin 100 mm pituisia).

| <b>Vesistö:</b> | <b>Vääräjoki, Ruusanlampi</b> |
| Alueen kuvaus: | pehmeä, puustoinen suoranta |
| Pohjan laatu | mutapohja |

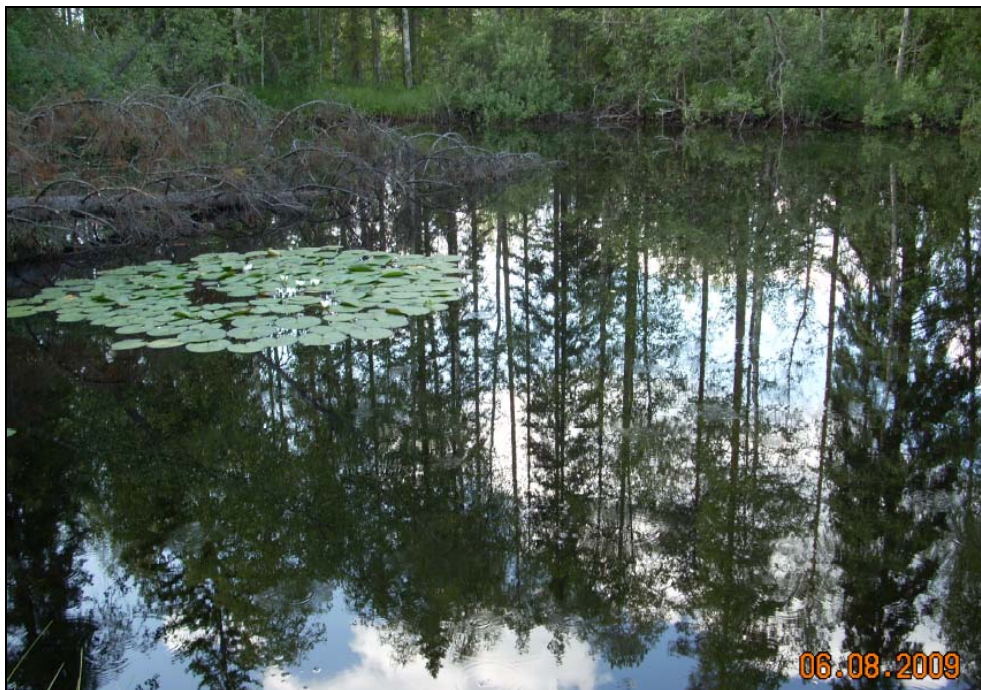
**Kuva 2.** Ryönänlammen ravustusalue

**Ryönänlampi** sijaitsee Osmalamminnevan kuivatusvesien purkuojan alapuolella noin 1 km päässä. Lampi on vaatimaton 20 metrin levyinen jokiuomassa. Lammen rannat ovat suota ja sen pohja pehmeää mutaa. Lampeen on kaatunut runsaasti puita, josta nimikin lienee peräisin. Rapuja ei merroista saatu, eikä kalojakaan.

| Alueen kuvaus: | pehmeä, puustoinen suoranta |
| Pohjan laatu | mutapohja, runsaasti liekoja |

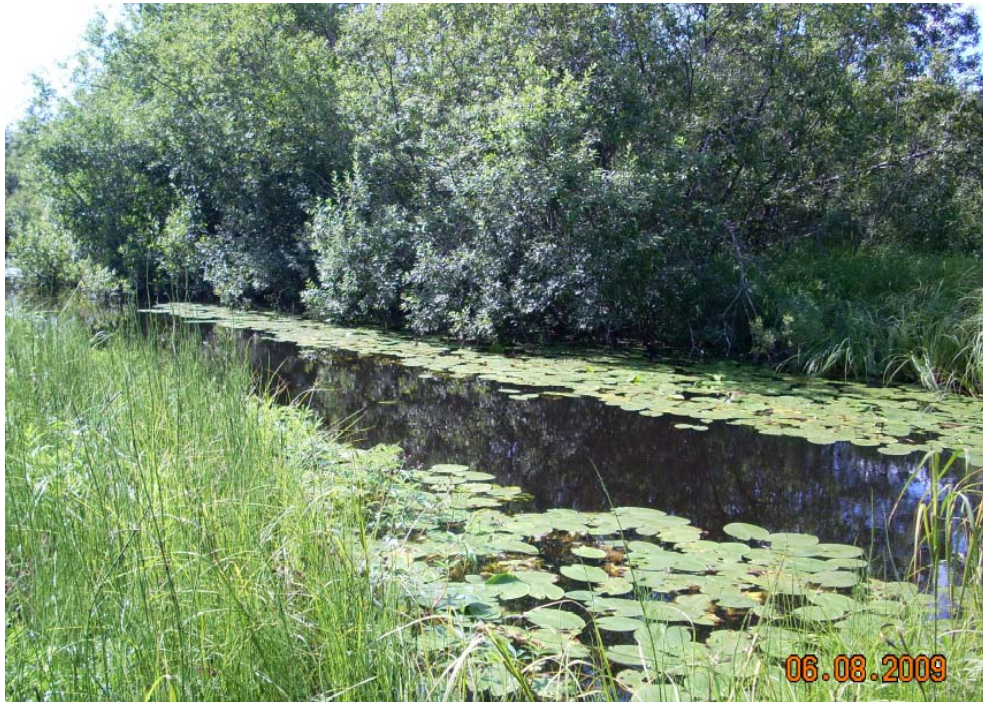
**Kuva 3.** Matinniitynkosken ravustusalue

**Matinniitynkoski** sijaitsee Osmalamminnevan kuivatusvesien purkuojan alapuolella noin 5 km päässä. lähellä (2,5 km) Torvenperää. Pyyntipaikka oli kosken alapuolella hidasvirtaisessa uomassa. Uoman rannat ovat paikalla hyvin pehmeää suota, joen pohjassa on kuitenkin myös kiviä. Rapuja ei merroista saatu. Yhdessä merrassa oli yksi suuri pohjaeläin (suursukeltaja) oli tarttunut särkeen.

| Alueen kuvaus: | hidasvirtainen uoma, pehmeää suorantaa |
| Pohjan laatu | kivi-mutapohja |

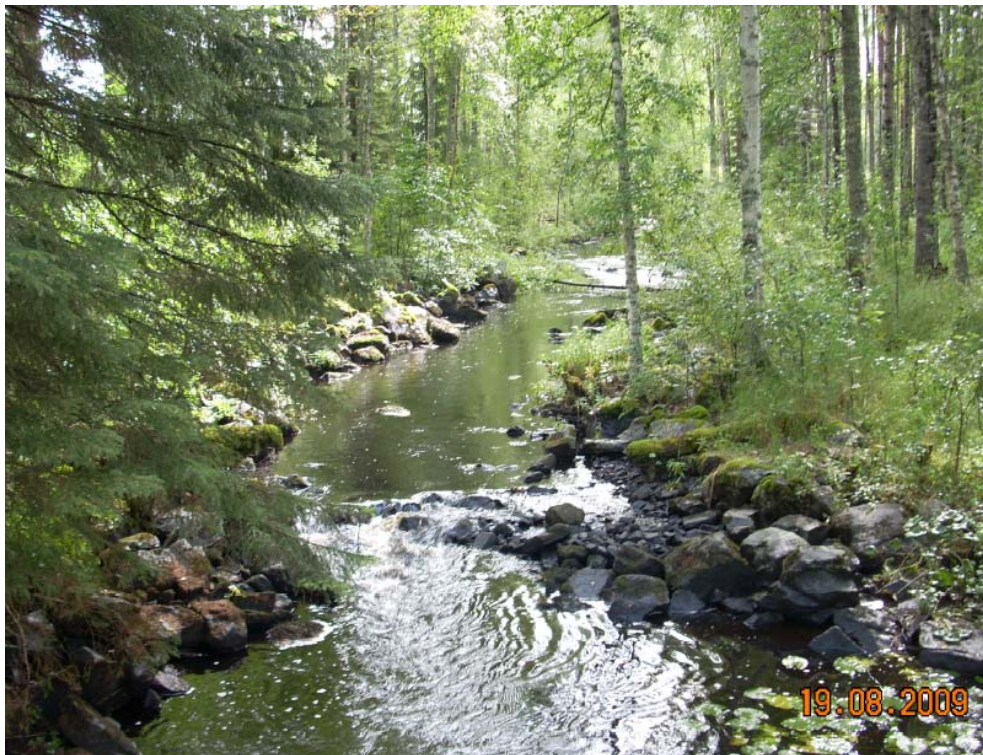
**Kuva 4.** Koppelonkosken sähkökoekalastusalue

Vääräjoen Koppelonkoski sijaitsee noin 1,6 km Osmalamminnevan purkuojan yläpuolella. Koppelonkoski on paikallisten suosima kalastuspaikka, jossa joen yli menee kävelysilta ja rannalla on myös pöytä ja puuvarasto. Paikalla oli useita mato-onkijoita, jotka saivat lähinnä särkiä. Ala oli yläosastaan erittäin hyvä kalastaa, sillä vettä oli vähän ja pohja lähinnä soraa. Alaosassa oli suuria kiviä ja selvästi syvempää vettä, josta suurin osa kaloista saatiin. Koekalastuksessa Koppelonkoskesta saatiin runsaasti särkiä ja ahvenia sekä muutama made (taulukko 3).

| pohjanlaatu: | Kivi-sorapohja |
| rihmamaiset viherlevät, peittävyys % | runsaasti, 80 % |

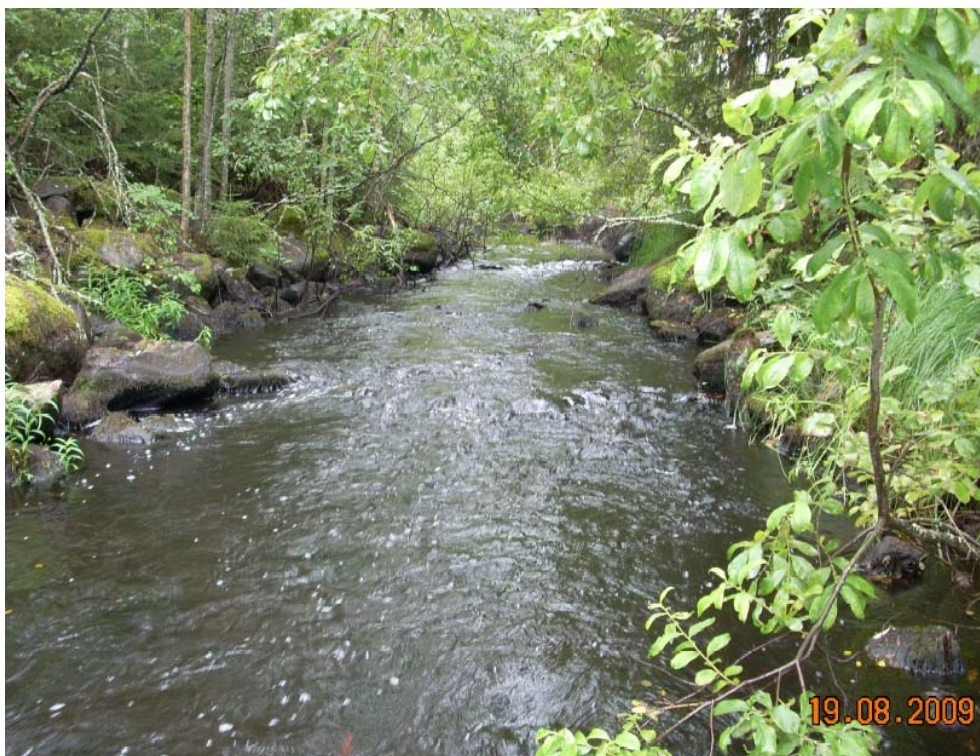
**Kuva 5.** Mustasuvannonkosken sähkökoekalastusalue

Mustasuvannonkoski sijaitsee Osmalamminnevan kuivatusvesien purkuojan alapuolella noin 500 m päässä. Ala oli erittäin hyvä kalastaa matalan veden ja selkeän uoman (vähän kiviä) perustella. Kalastettiin koko koski. Koekalastuksessa saatiin saaliiksi joitain ahvenia, särkiä ja mateita (taulukko 4).

Pvm: 19.8.2009  
pinta-ala: 220 m<sup>2</sup>  
virtaama: 0,3 m/s  
alan max.syv: 0,4 m  
alan keskisyyvyys: 0,2 m  
uoman leveys: 3 m  
alan leveys: 3 m  
veden lämpötila: 12,1 °C  
pohjanlaatu: Kivi-sorapohja  
rihmamaiset viherlevät, peittävyys %: runsaasti, 80 %  
pintakiviä: muutamia  
pohjasakkaa (1-4): vähän (1)  
vesikasvit ja peittävyys %:  
iso-näkinsammal (*Fontinalis antipyretica*): 80 %  
terttu-alpi (*Lysimachia thyrsiflora*): <5 %

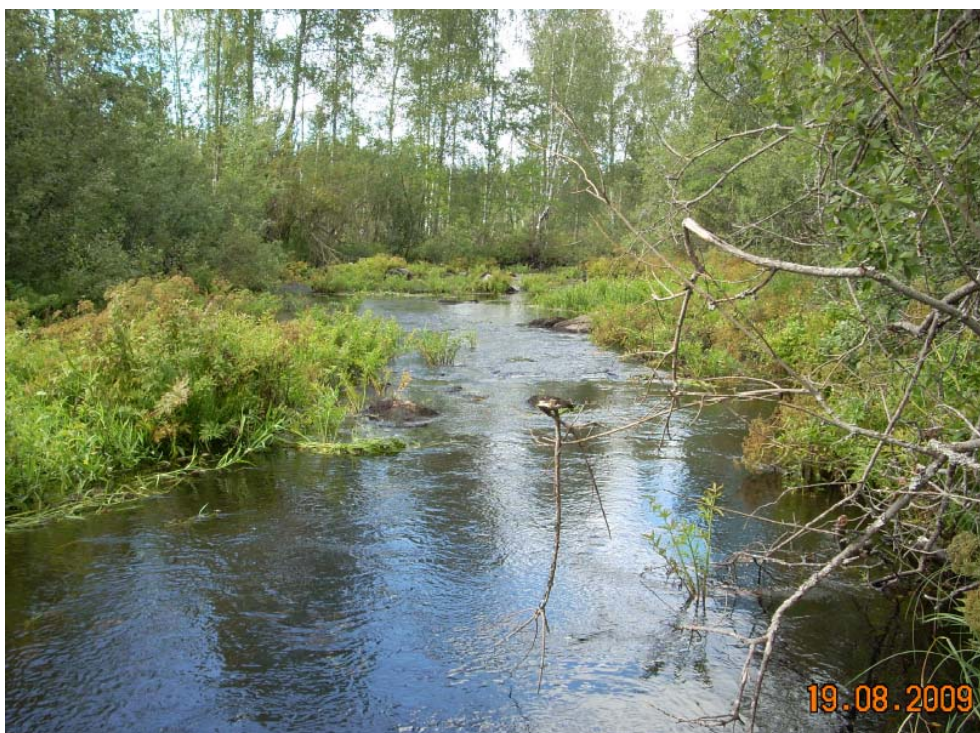
**Kuva 6.** Hevoskosken sähkökoekalastusalue

Koekalastusalue sijaitsi Hevoskosken yläosassa noin 5 km etäisyydellä Osmalamminnevan purkuojan alapuolella. Ala oli kaksijakoinen, itärannalla kulki selväpiirteinen uoma (leveys noin 2 m) ja länsirannalla pääosin vesikasvien peittämä matalampi ja leveämpi (6 m) uoma. Koekalastuksessa saatiin saaliiksi vain yksi pieni hauki itärannan uomasta (taulukko 5).

Pvm: 19.8.2009  
pinta-ala: 200 m<sup>2</sup>  
virtaama: 0,4 m/s  
alan max.syv: 0,6 m  
alan keskisyyvyys: 0,4 m  
uoman leveys: 8 m  
alan leveys: 8 m  
veden lämpötila: 12,5 °C  
pohjanlaatu: Kivi-sorapohja  
rihmamaiset viherlevät, peittävyys %: runsaasti, 80 %  
pintakiviä: muutamia  
pohjasakkaa (1-4): vähän (1)  
vesikasvit ja peittävyys %  
    iso-näkinsammal (*Fontanilis antipyretica*) 80 %  
    vehka (*Caltha palustris*) 5 %  
    kurjejalka (*Potentilla palustris*) > 5 %  
    vesisarat (*Carex sp.*) 10 %  
    myrkkyykeiso (*Cicuta virosa*) 30 %
