Väyläviraston julkaisu  
103/2025

## **LIITE 2: KASVILLISUUS- JA LUONTOTYYPPISELVITYS 2025**

Kasvillisuus- ja luontotyyppiselvitys kesällä 2025 on tehty Siuntion kaksoisraiteen ympäristövaikutusten arviointia (YVA-menettely) varten. Hankkeen sijoittuminen on esitetty seuraavissa kuvissa (Kuva 1-1, Kuva 1-2). Hankealue ulottuu lännessä Römyranin alueen peltojen länsipuolelle ja idässä Sjundbyntiehen.

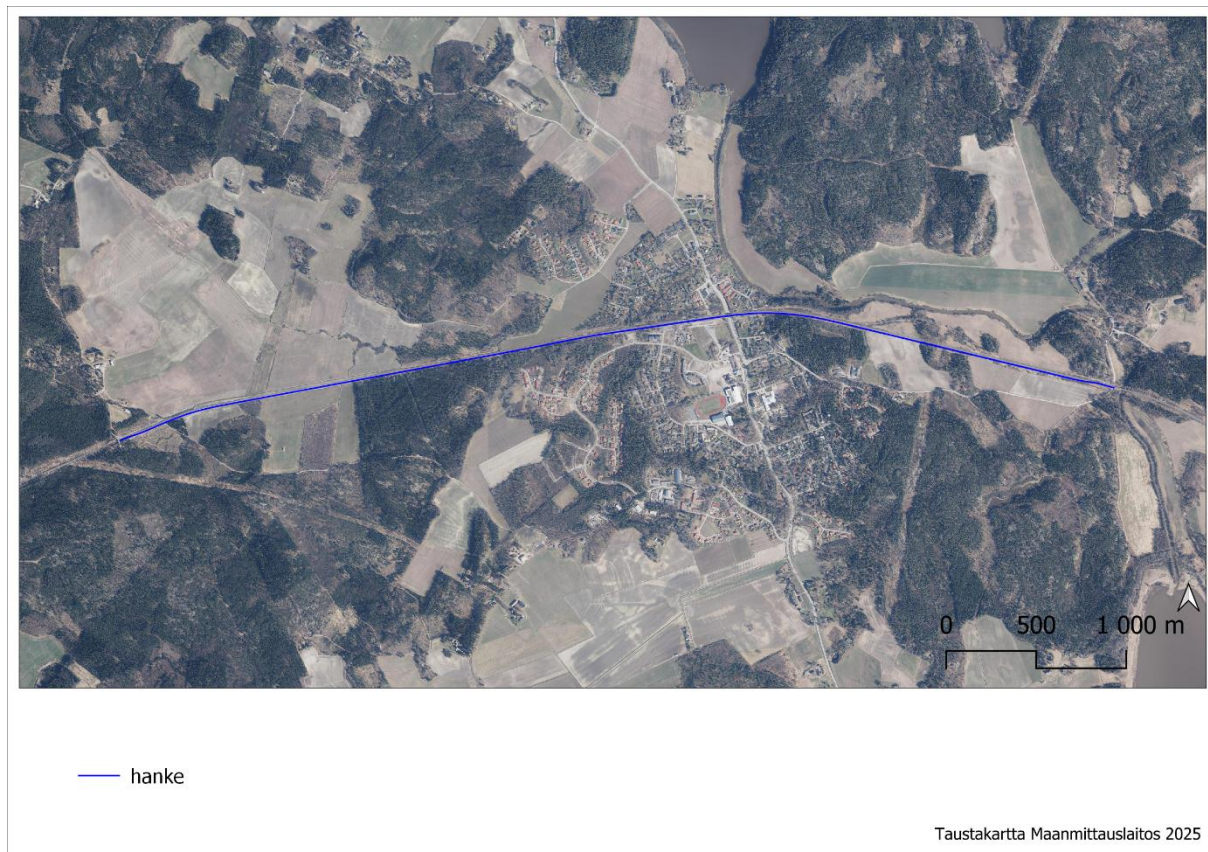
Kuva 1-2. Hanke ortokuvassa laajimman toteutusvaihtoehdon mukaisesti (Maanmittauslaitos, kuvausvuosi 2023).

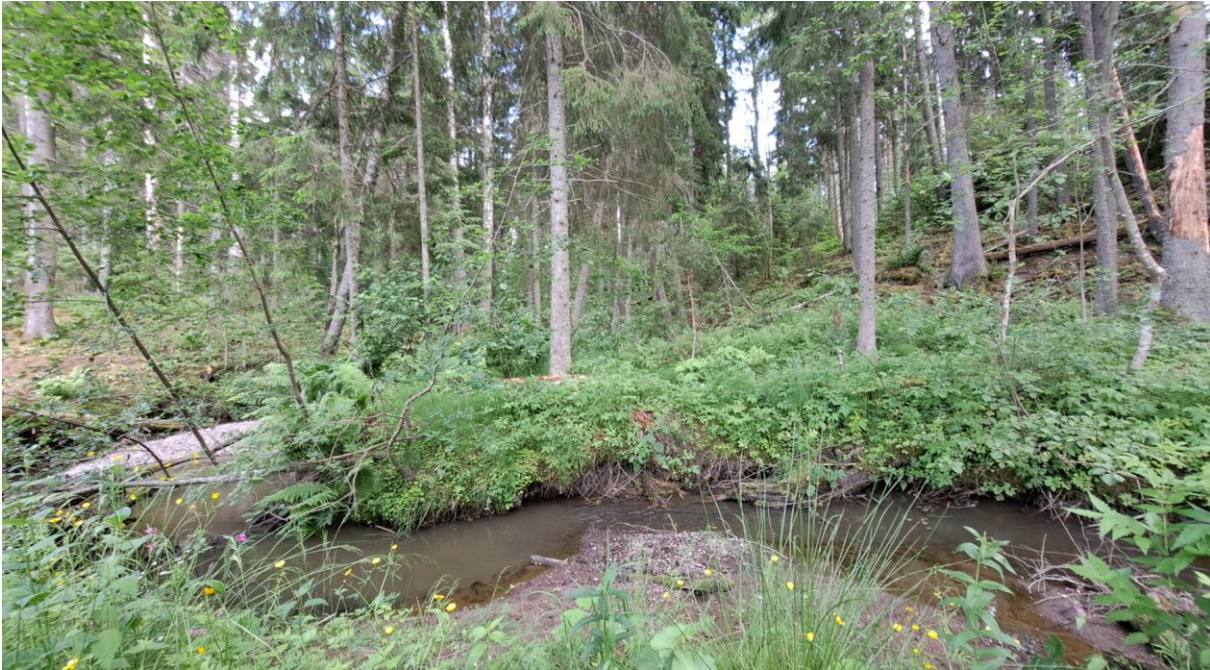
Kuva 5-2. Brännmalmsbäcken. Puron uoma mutkittelee syvällä laakson pohjalla. Puustossa on kuusta, koivua ja muita lehtipuita, kuten harmaaleppää ja pihlajaa. Lahopuuta on melko runsaasti. Aluskasvillisuus on rehevää, lajistoon kuuluvat mm. kotkansiipi, mesiangervo, puna-ailakki ja lehtotähtimö.

Rautatie ylittää Siuntionjokeen laskevan Brännmalmsbackenin puron (Kuva 5-2) hankealueella kaksi kertaa (Kuva 5-3 ja Kuva 5-4). Puron varressa on Metsäkeskuksen kuviotiedoissa useita metsälain 10 § mukaisia erityisen tärkeitä elinympäristöjä "pienvesien välittömät lähiympäristöt". Puron varressa on lehtomaista metsää ja lahoppuustoisuus lisää puron varren luontoarvoja. Suomen luontotyyppien uhanalaisuusluokituksen (Kontula ja Raunio 2018) mukaan savimaiden pikkujouet ja purot on äärimmäisen uhanalainen (CR) luontotyyppi. Brännmalmsbäcken on erittäin potentiaalinen meritaimenen lisääntymisalue ja sen alueelle on tehty kutusoraikkojen kunnostuksia vuosina 2019–2020. Vuoden 2021 koekalastuksissa purossa on havaittu taimenta (Mettinen 2021). Arvoluokka 2.

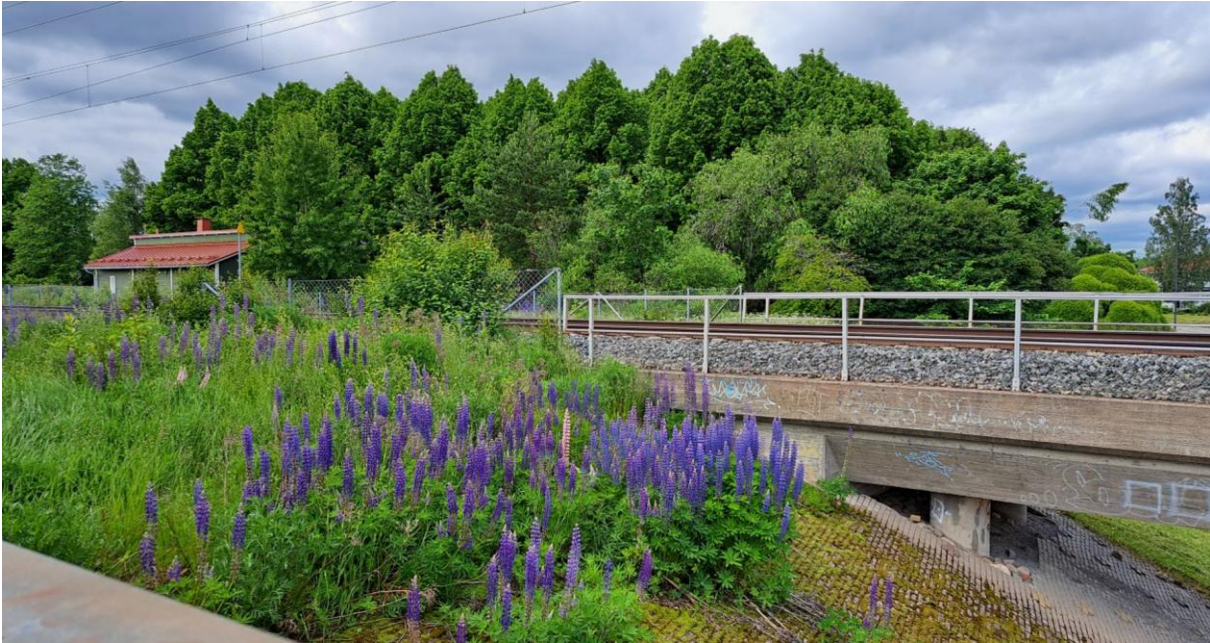
Kuva 7-2. Komealupiini on levinnyt laajalti radan varressa.

Haitallisten vieraslajien havainnot on esitetty seuraavassa kuvassa (Kuva 7-1). Hankealueella rautatien varressa kasvaa runsaasti komealupiinia (Kuva 7-2), yksittäisiä kurturuusupensaita ja kanadanpiiskua entisen pihapiirin alueella hankealueen länsiosassa.

Haitallisista vieraslajeista hankealueella kasvaa komealupiinia, kurturuusua ja kanadanpiiskua. Näistä komealupiini on radan varressa laajalti levinnyt. Rakentamisvaiheessa on syytä huomioida, ettei vieraslajeja levitetä alueella käsiteltävien ja mahdollisten alueelle tuotavien maamassojen mukana tai istutettaville alueille.

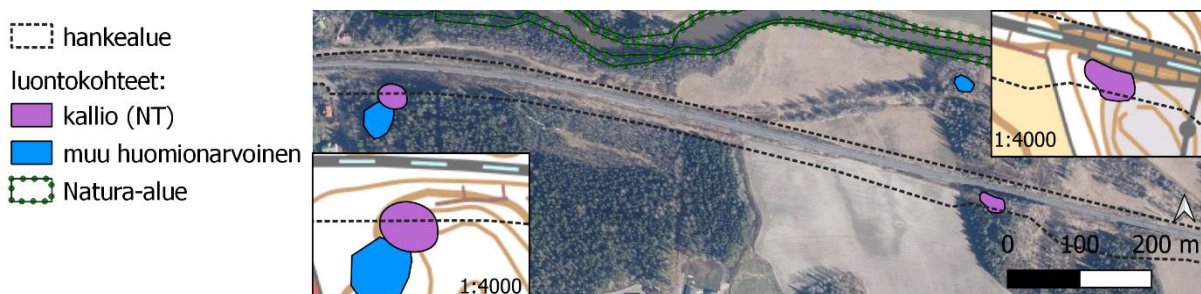
Kuva 8-5. Suurennos Oxhagenin kallionlaesta kuvassa vasemmalla. Oikean reunan suurennoksessa näkyy Bakmasan pellon itäpuolella oleva rautatien kallioleikkaus. Arvokkaana luontokohteena rajattu kallionlaki sijoittuu hankealueelle.

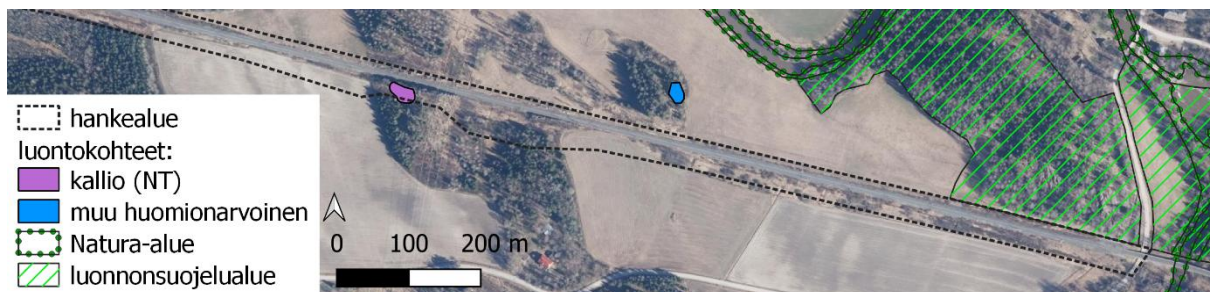
Kuva 8-6. Hankealue rajautuu yksityismaan luonnonsuojelualueeseen "Sjundby parkbergets och Ådalens nso".
