Liite 12. Tvärminne Storfjärden - hylyn tarkkuusinventointi ja dokumentointi.

Tvärminne Storfjärden -hylyn tarkkuusinventointi ja dokumentointi

| KUVAUS | Tarkkuusinventointiraportti |
| TILAAJA | Hangon satama |

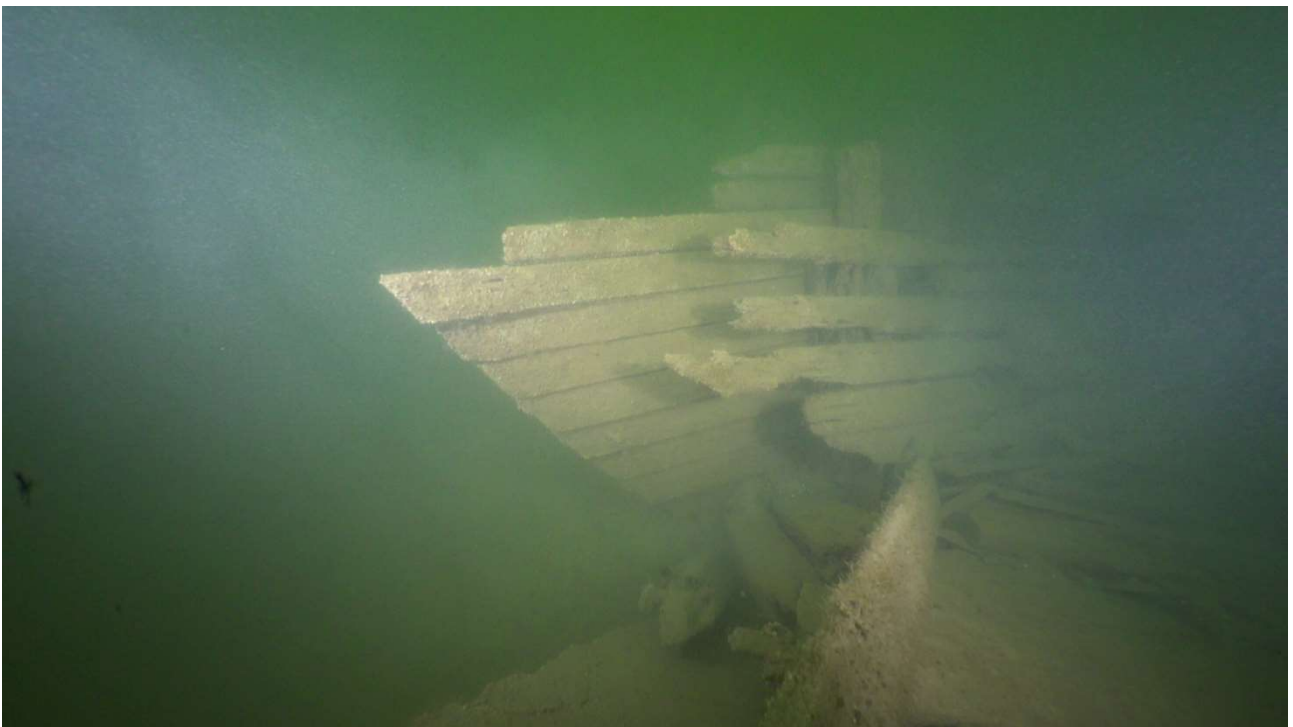
Kuva 2. Keula sisäpuolelta: styyrpuurin puolen kulunutta sisäkarneerausta.

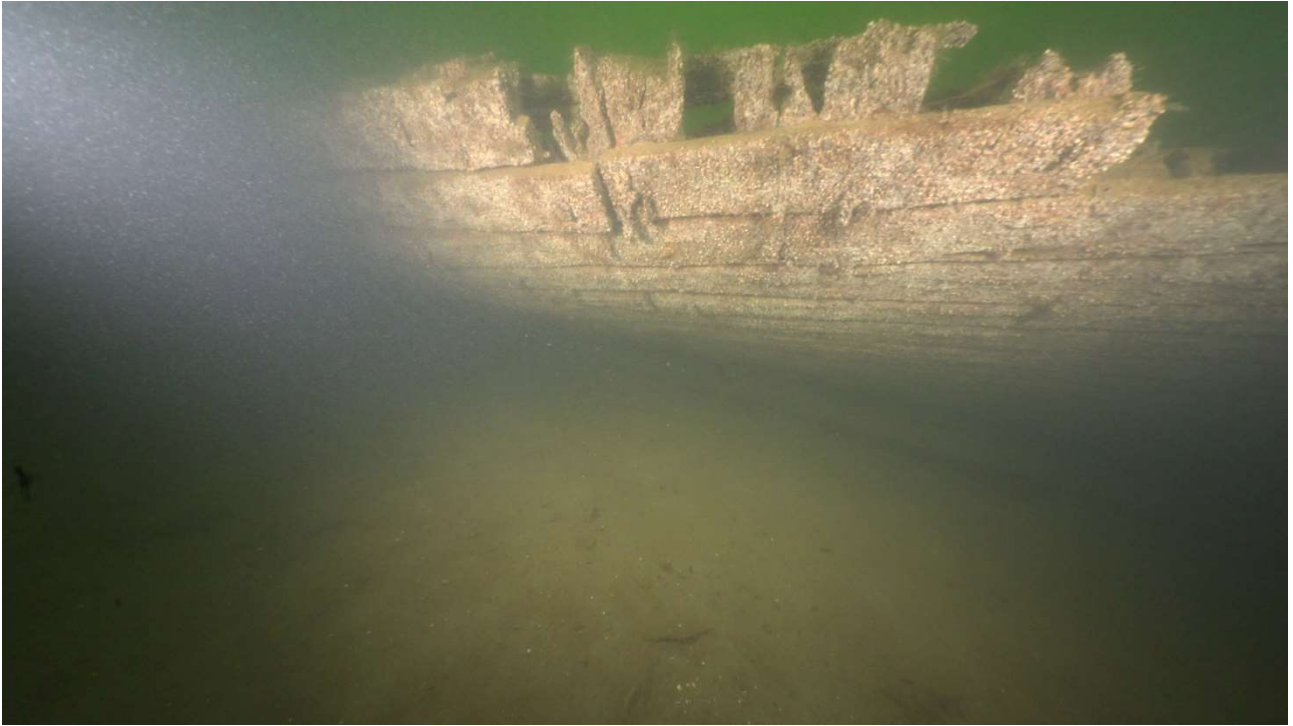
Kuva 3. Styrpuurin puolen kylki keulan lähellä ulkopuolelta katsottuna.

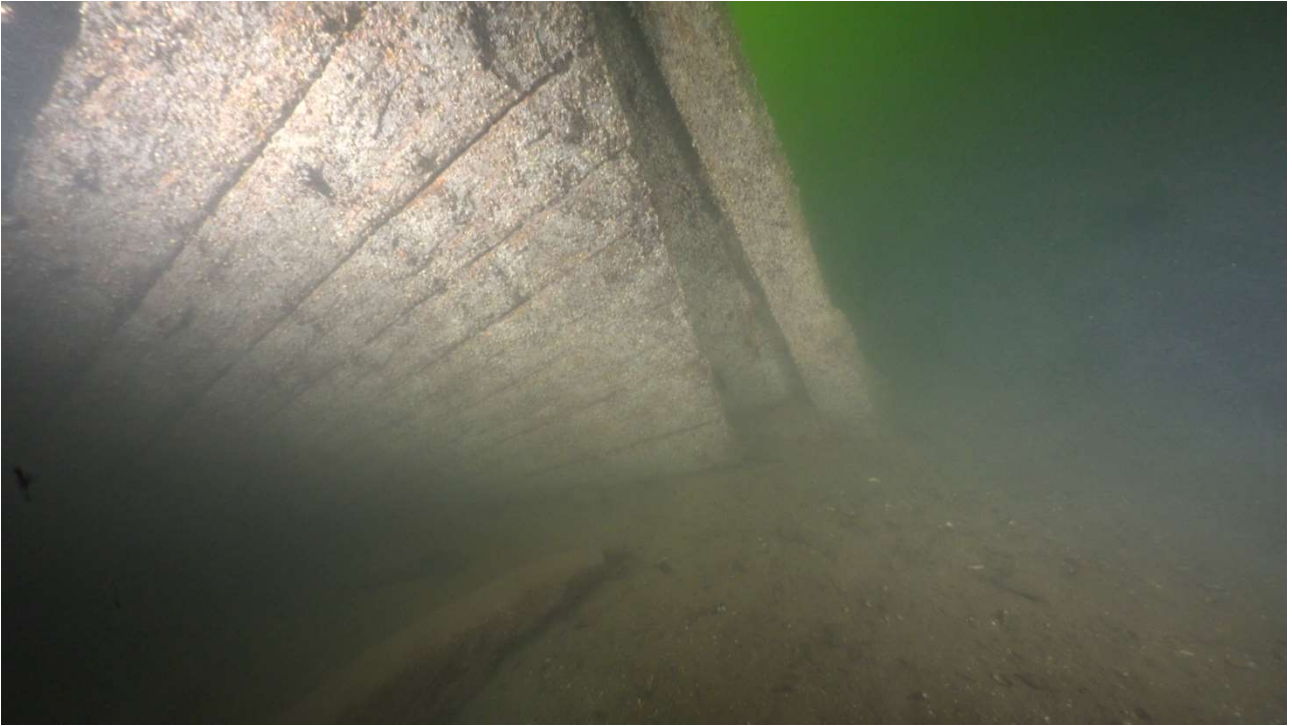
Kyseessä on järeää tekoa oleva tasasaumainen, kaksimastoisen purjealuksen hylky. Konepetiä, akselia tai muita viitteitä koneesta ei ole. Hylky makaa kölillään paapuurin puolelle kallistuneena (liite 1: kuvat 5-9). Keula on etelässä ja perä pohjoisessa. Styyrpuurin puolen kylki on repeytynyt irti kölistä ja kahdesta päällekkäisestä puusta tehty köli on vääntynyt osittain hyllyn ulkopuolelle styyrpuurin puolelle (liite 1: kuvat 4-5). Hyllyn kokonaispituus on 24 metriä. Hyllyn leveys mitattiin 3,5 m keulasta, jossa se on 5,66 m, keskilaivas-

Kuva 9. Peräranka paapuurin puolelta kuvattuna.

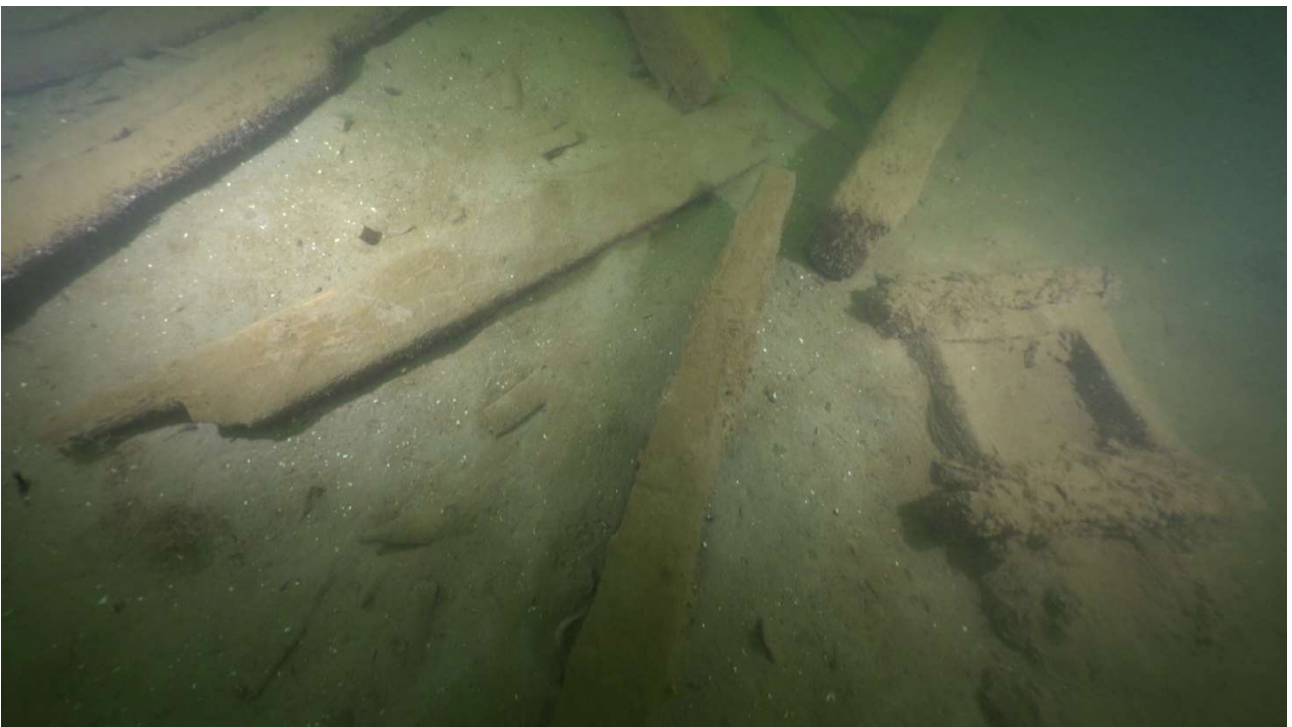
Kuva 24. Etumaston mastonkenkä 5,6 m keulasta.

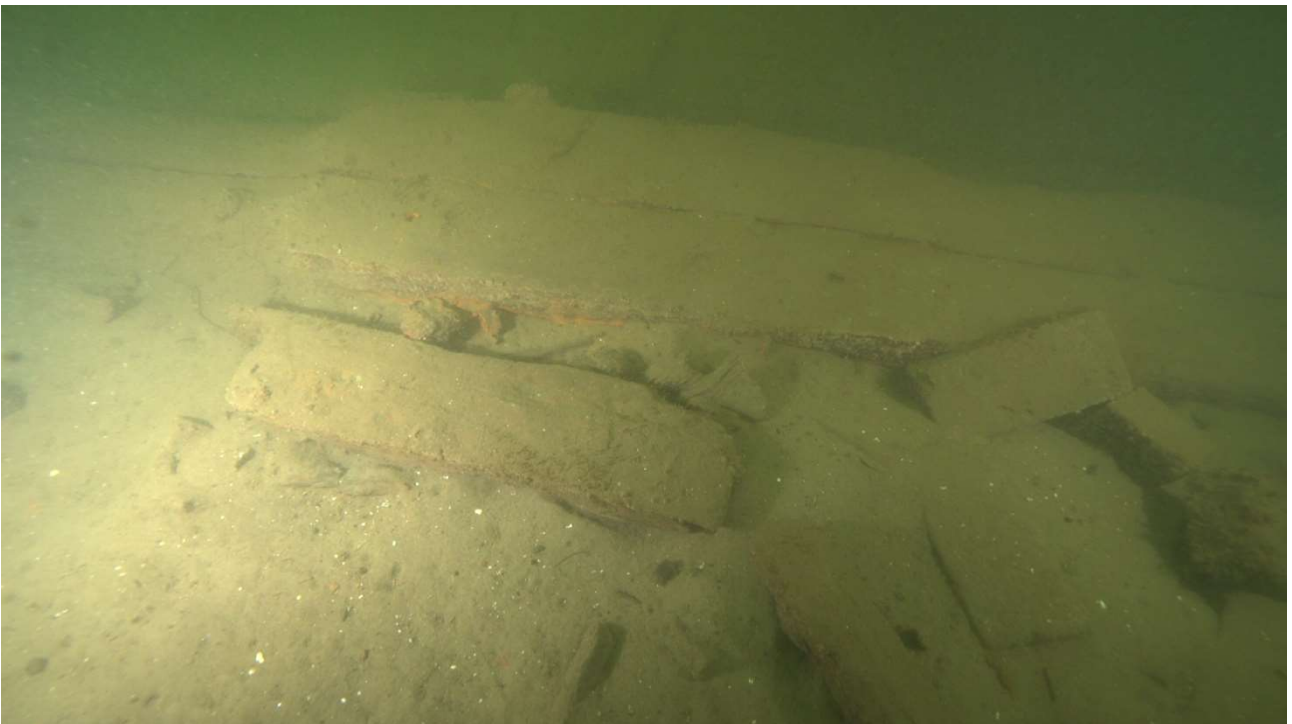
Kuva 32. Takamaston paikka vastakkaisesta suunnasta: sikokölissä korkeampi, tasoitettu noin metrin pituinen paikka, jossa sivuilla näkyvät krustittuneet lattarautakiinnikkeet. Tiiliä sikokölin ympärillä.

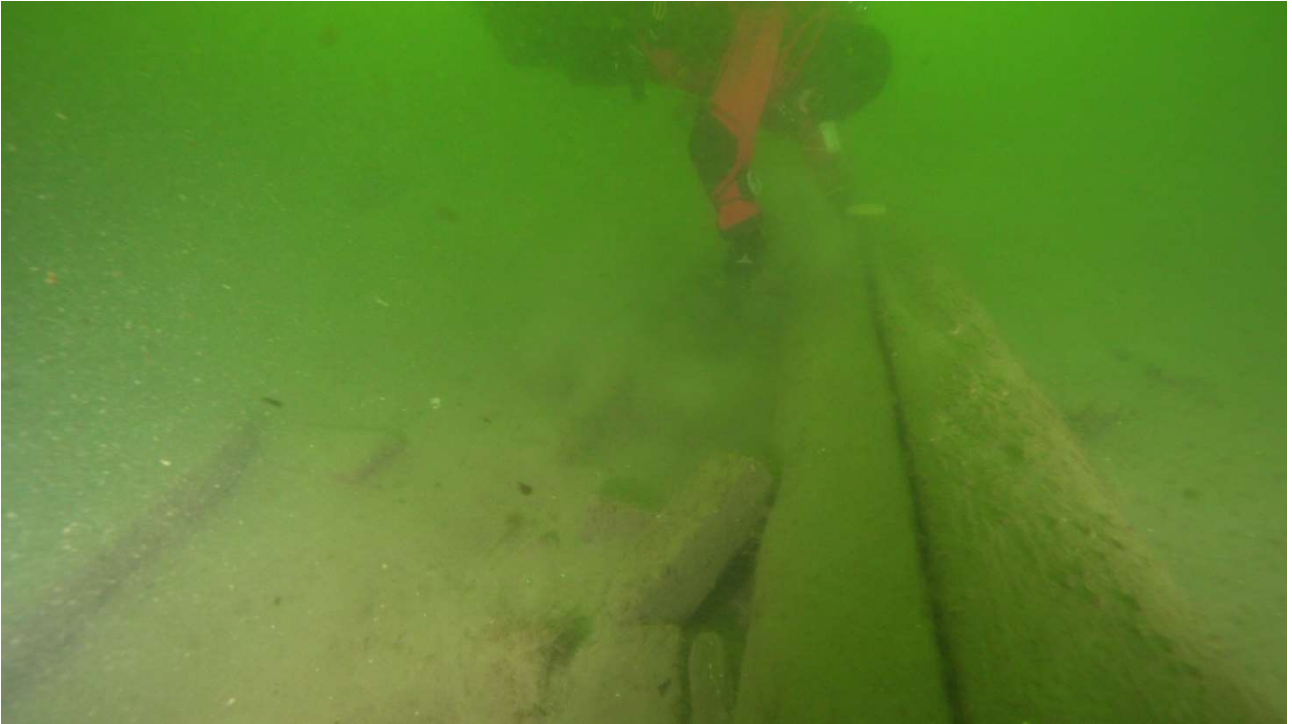
Hyllyn keskiosassa on runsaasti tiiliä. Tiilet ovat kooltaan 26 cm x 12,5 cm x 6,5 cm. Toisella puolella tiilissä on matala, alle 0,5 cm, syvennys. Hyllystä nostettiin kaksi tiiltä: toinen sikokölin vieressä olevasta suurimmasta yksittäisestä tiilikeskittymästä (liite 1: kuva 42) ja ensimmäinen tiilikasan ja takamastonpaikan välistä, sikokölin vierestä (liite 1: kuva 43). Tiilet puhdistettiin ja kuvattiin pinnalla (liite 1: kuvat 64-69). Kalkkihiiekatiilissä on sekoitteena harvakseltaan raekooltaan suurempaa ainesta (halkaisija 0,4-1,1 cm).

Kuva 43. Ensimmäisen tiilen nosto sikokölin vierestä keskilaivassa.

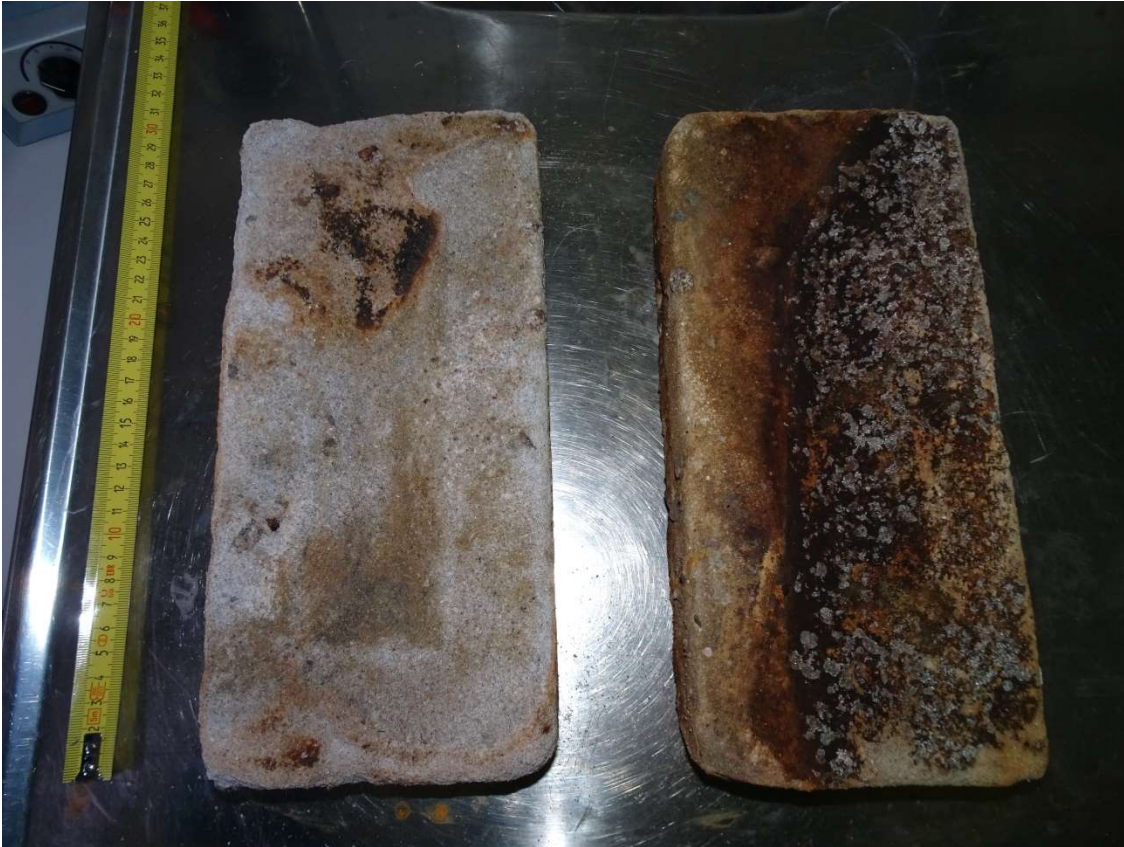
Kuva 64. Hylystä nostetut tiilet puhdistettuina, matala syvennys toisella puolella.

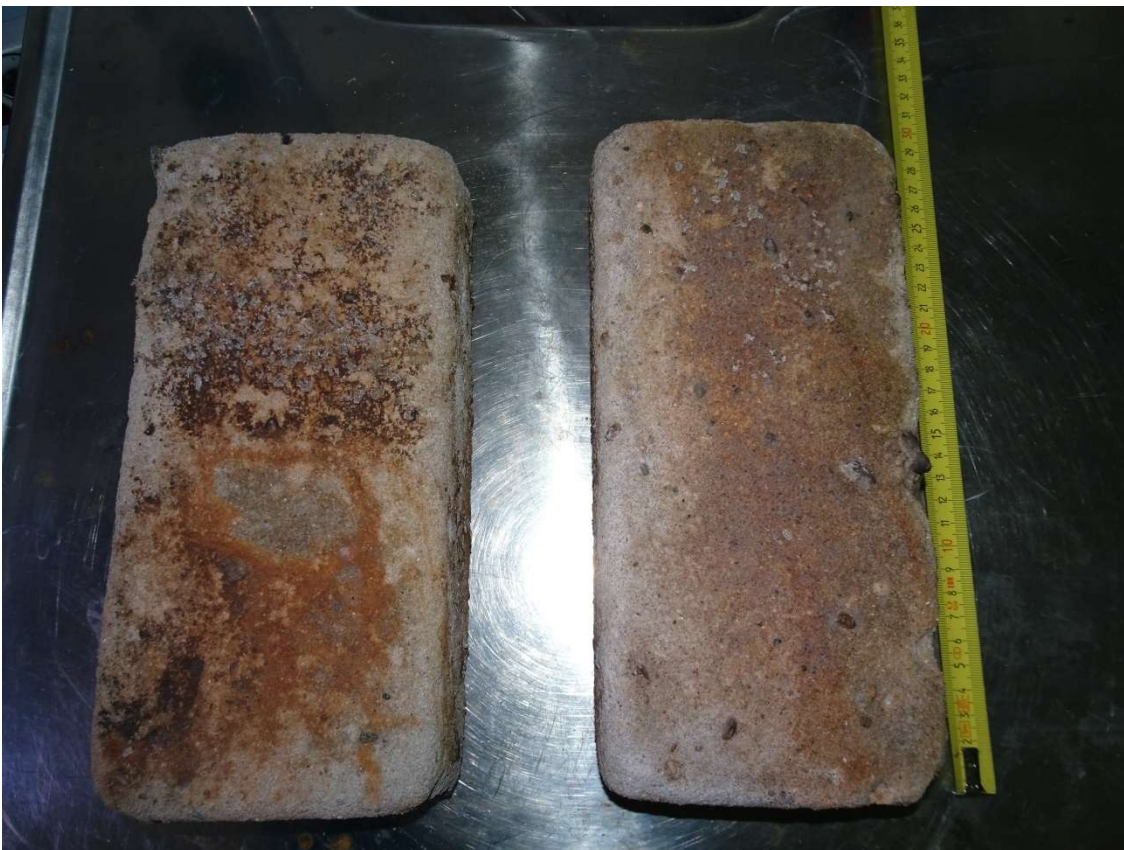
Kuva 65. Hylystä nostetut tiilet puhdistettuina, vähän karkeampaa ainesta sekoitteena.

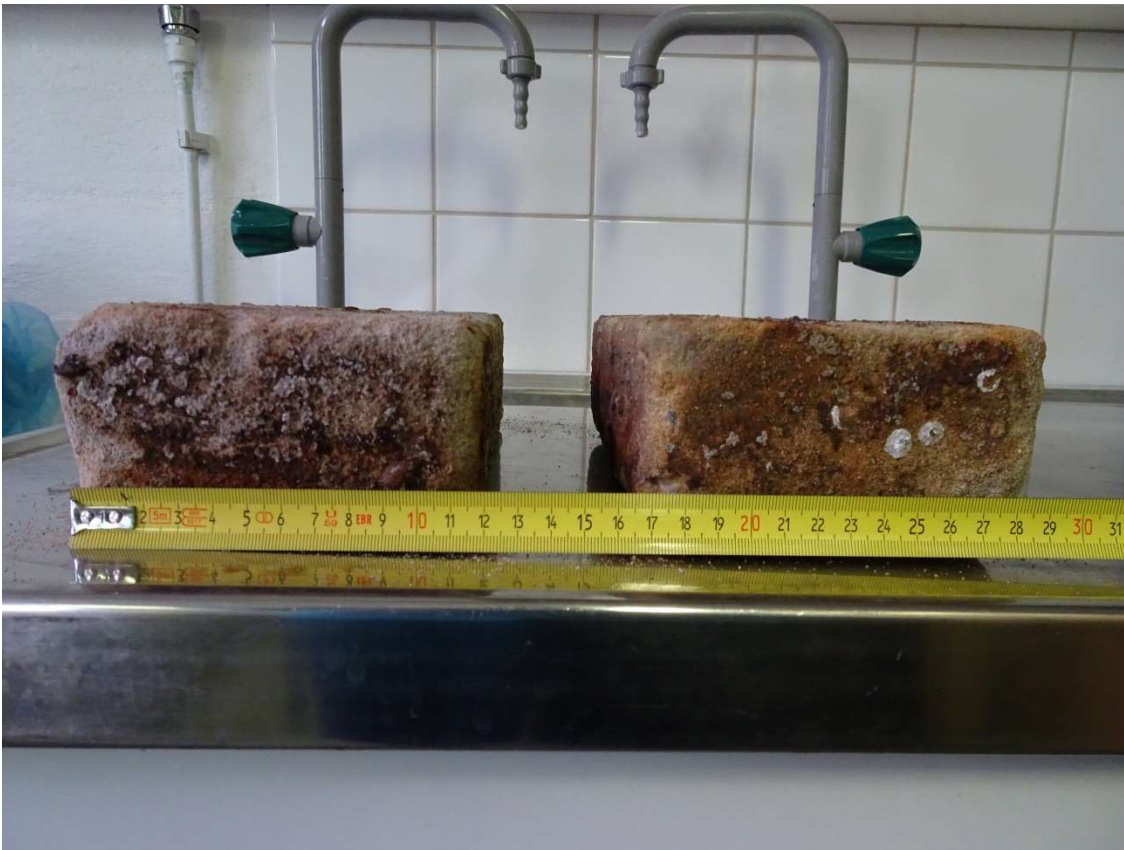
Kuva 66. Hylystä nostetut tiilet puhdistettuina. Leveys 12,5 cm.
