Muistutus  
PROJEKTI 1007-2/2010

**Yleissuunnitelman täydennys  
Sulkavuoren sijoitusvaihtoehtoon osalta**

**Arseenipitoisuudet kallioperästä**

# SULKAVUOREN KAATO- PAIKKA **RISKI- JA TOIMENPIDE- KARTOITUS**

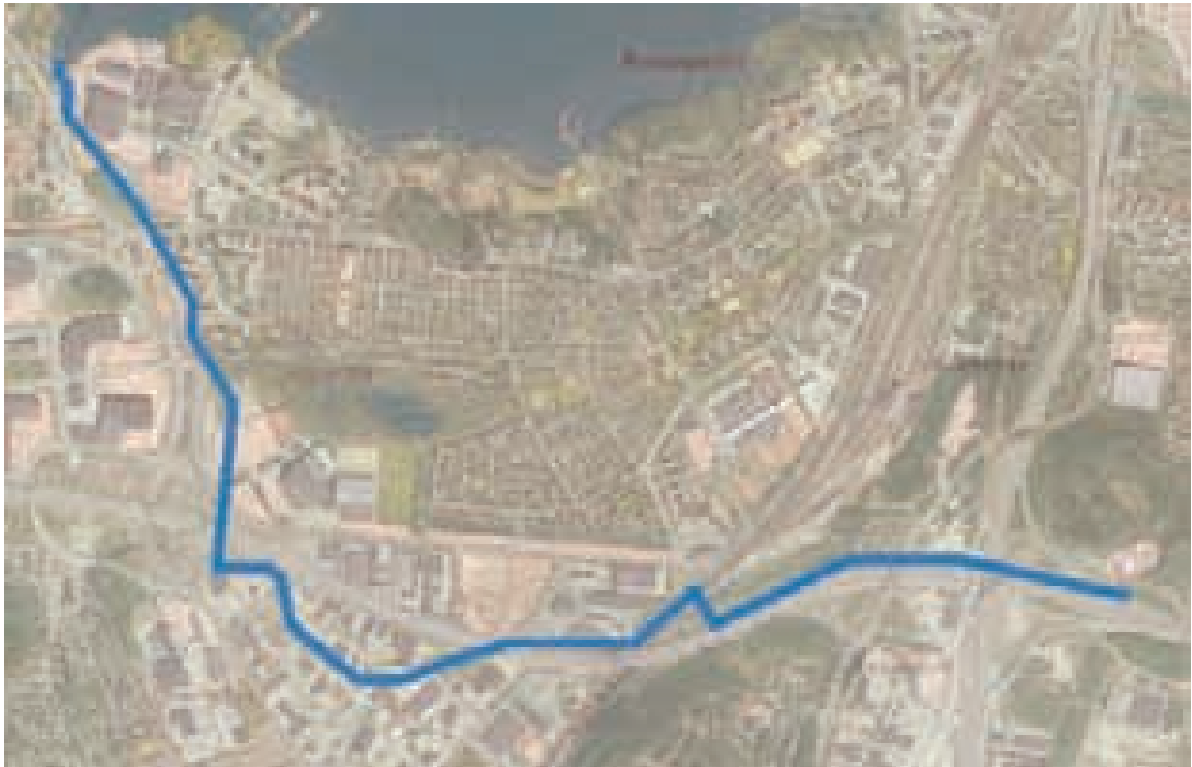
Alueen pintavedet kulkeutuvat moottoritien kuivatusjärjestelmään, josta ne laskevat Härmälän ojan kautta Pyhäjärveen. Pintavesien kulkeutumisreitti on esitetty kuvassa 3.

Kuva 3. Pintavesien purkautumisreitti Pyhäjärveen (karttapohja: paikkatietoikkuna.fi)

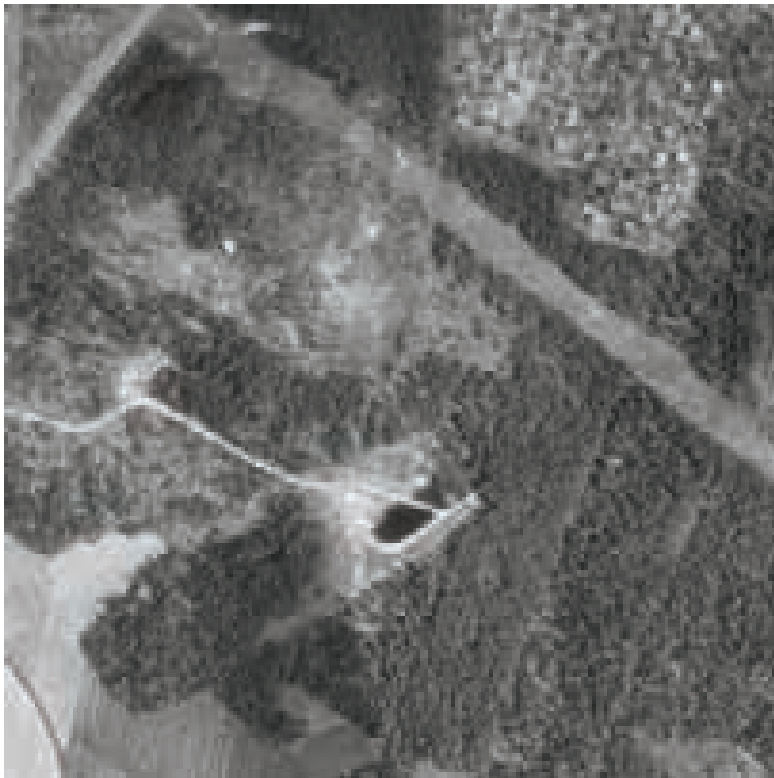
**Kuva 4. Ilmakuva vuodelta 1956. Tummat alueet ovat nestemäisiä jätteitä.**

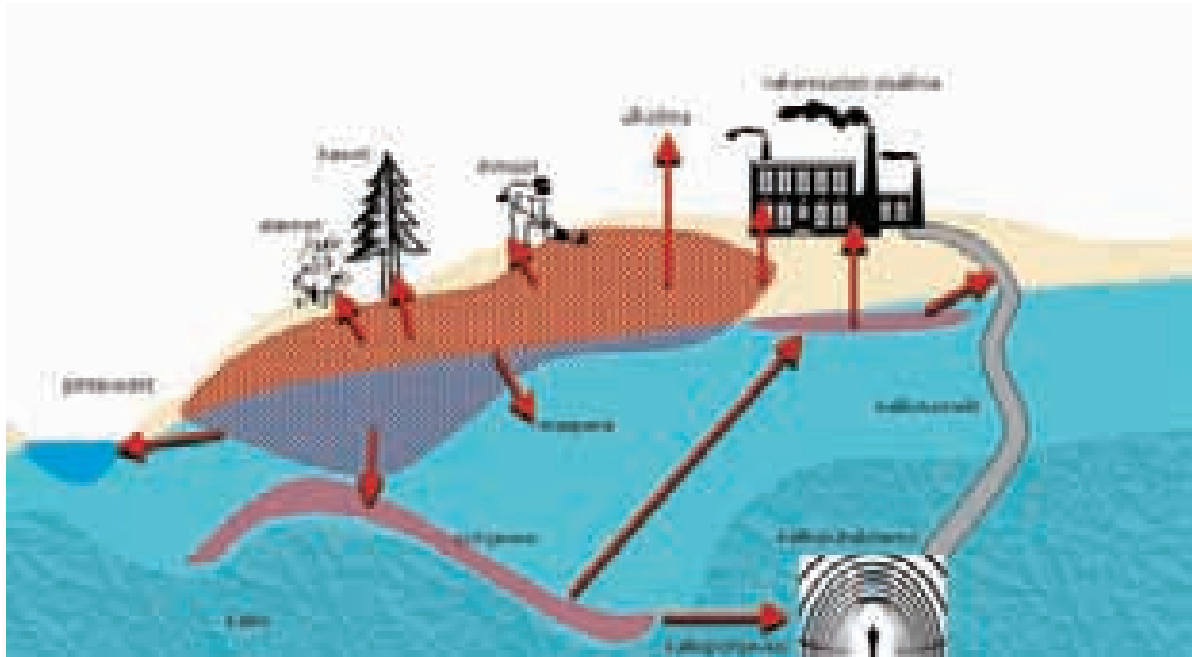
Kuva 5. Haitta-aineiden kulkeutumisen käsitteellinen malli

Kohteessa merkittävimmät kulkeutumisriskit aiheutuvat sellaisista orgaanisista yhdisteistä, jotka liikkuvat helposti veden mukana tai haihtuvat herkästi ilmaan. Eri kulkeutumisreittejä on tarkasteltu tarkemmin kappaleissa 7.3.2 - 7.3.6.

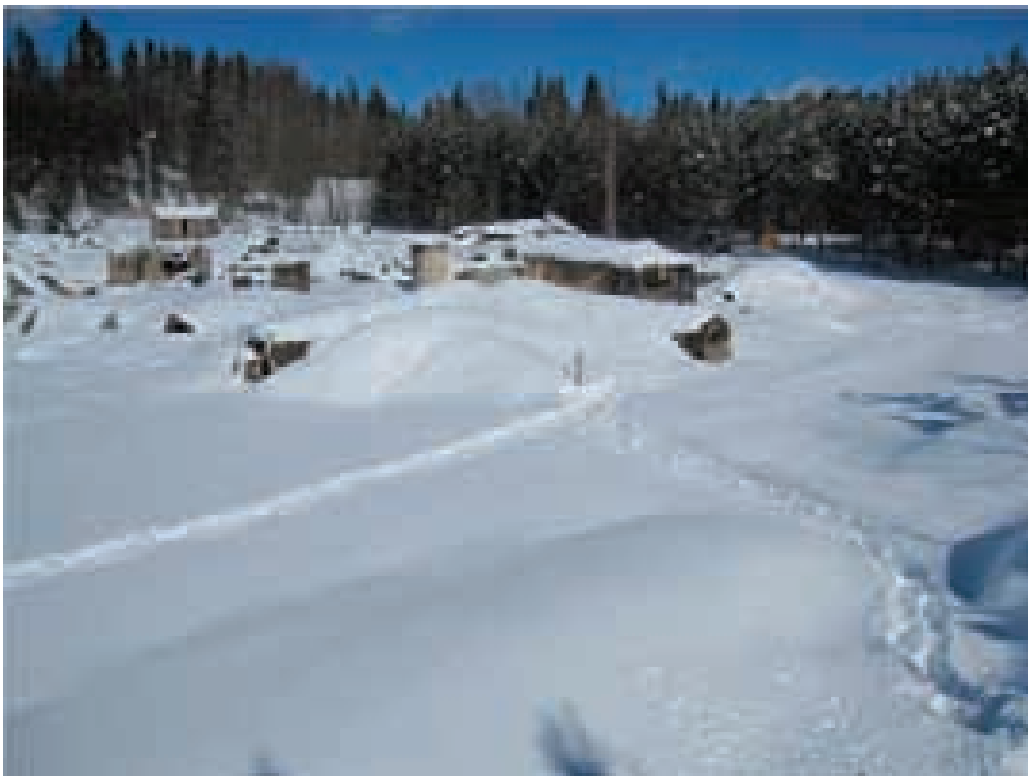
Kuva 2. Kaatopaikkaa ja pohjavesiputki PE2 4.4.2012

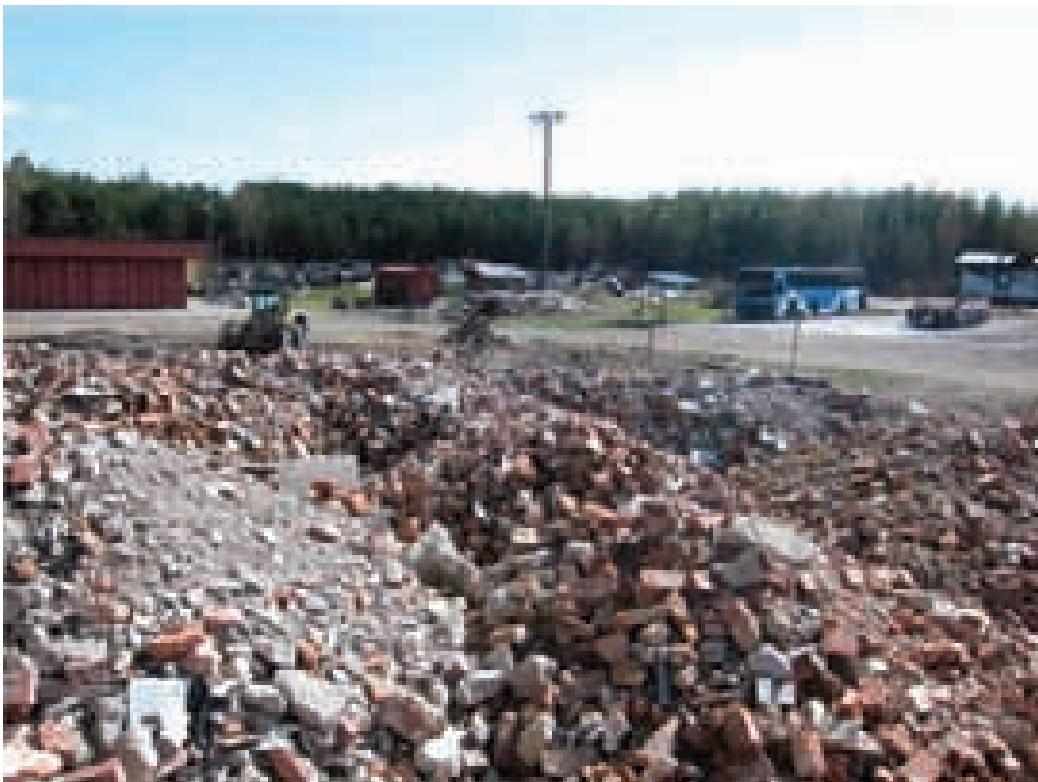
Kuva 6. Kaatopaikka-aluetta kuvattuna etelästä koilliseen 8.5.2012.

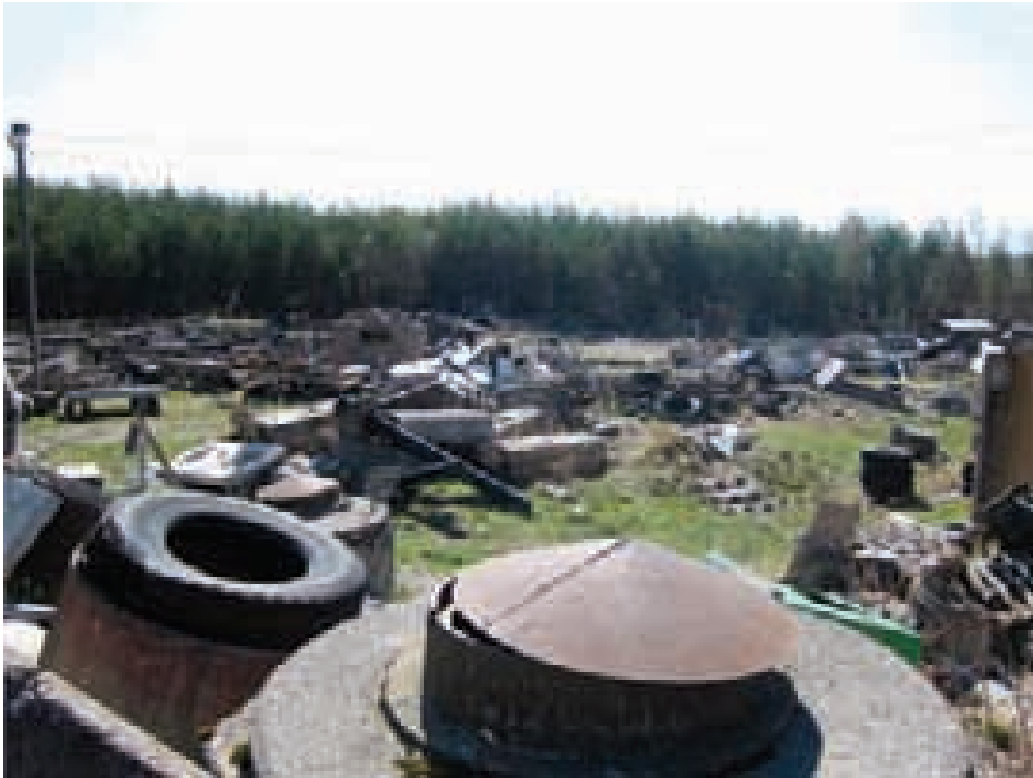
Kuva 7. Kaatopaikka-alueen pohjoisosaa 8.5.2012

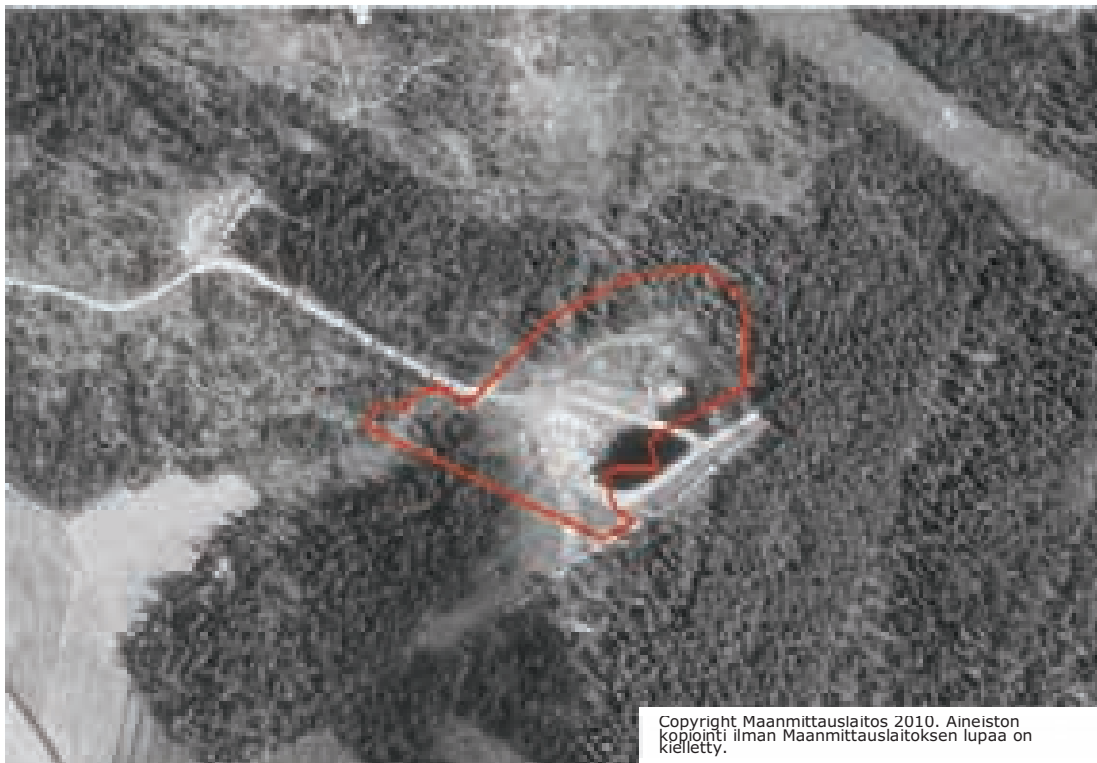
Kuva 2. Ilmakuva vuodelta 1956 ja tarkastelualueen raja. Alueelle on ajettu jätteitä ja tarkastelualueen itäosissa on myös nestemäisiä jätteitä.

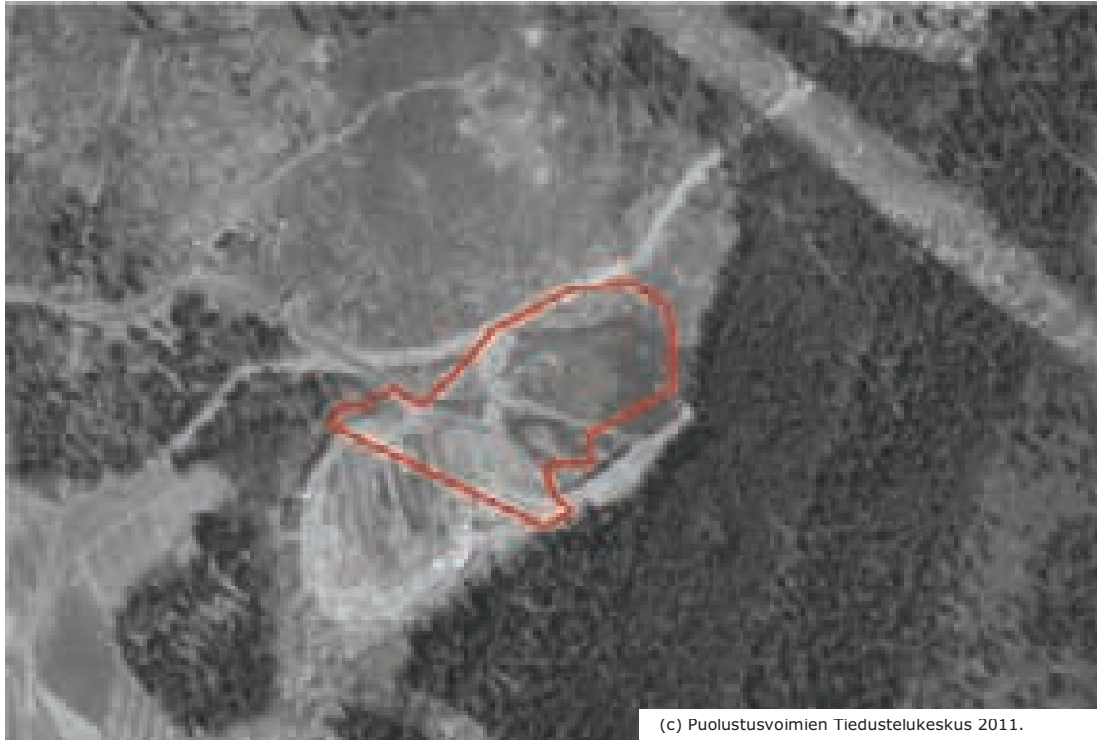
Kuva 3. Ilmakuva vuodelta 1966 ja tarkastelualueen rajaus. Nestemäisten jätteiden alueen päälle on ajettu maata/kiinteää jätettä ja kaatopaikka on laajentunut myös tarkastelualueen eteläpuolelle.

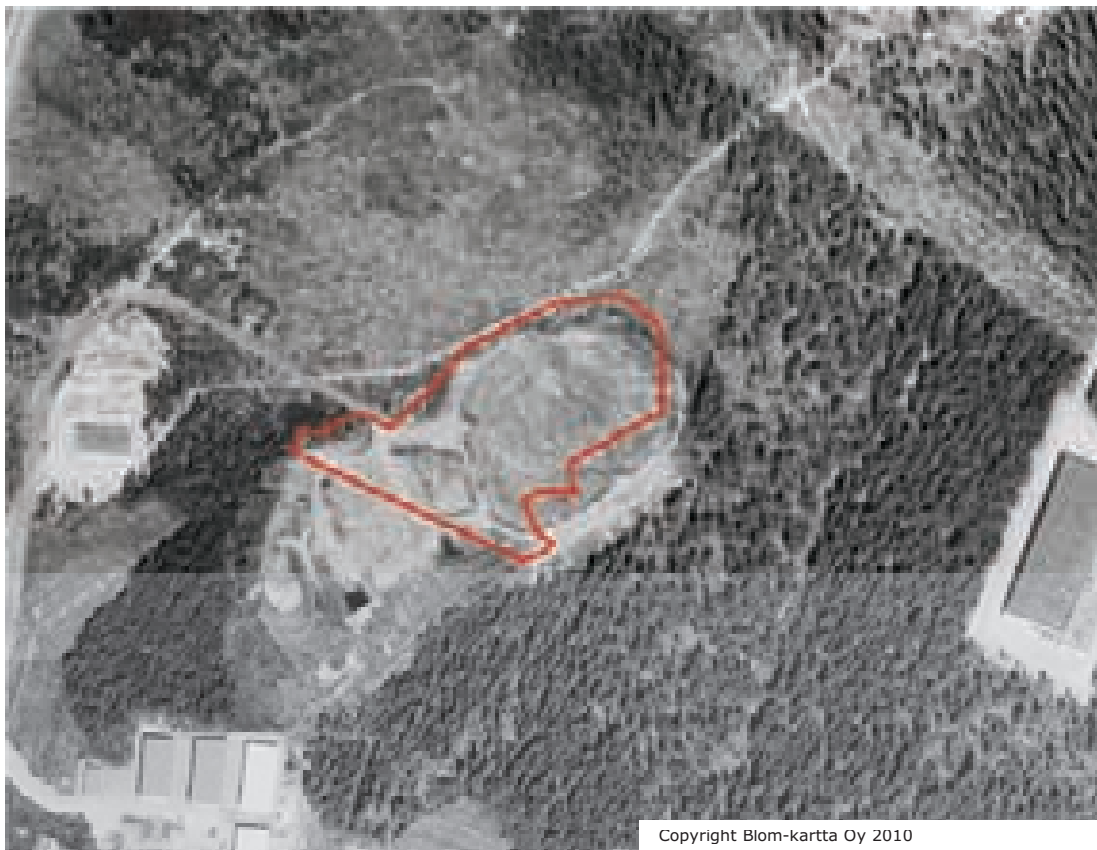
Kuva 4. Ilmakuva vuodelta 1974 ja tarkastelualueen rajaus. Nestemäisiä jätteitä on ajettu tarkastelualueen eteläpuolelle. Alueen ympäristöön on rakentunut teollisuutta.

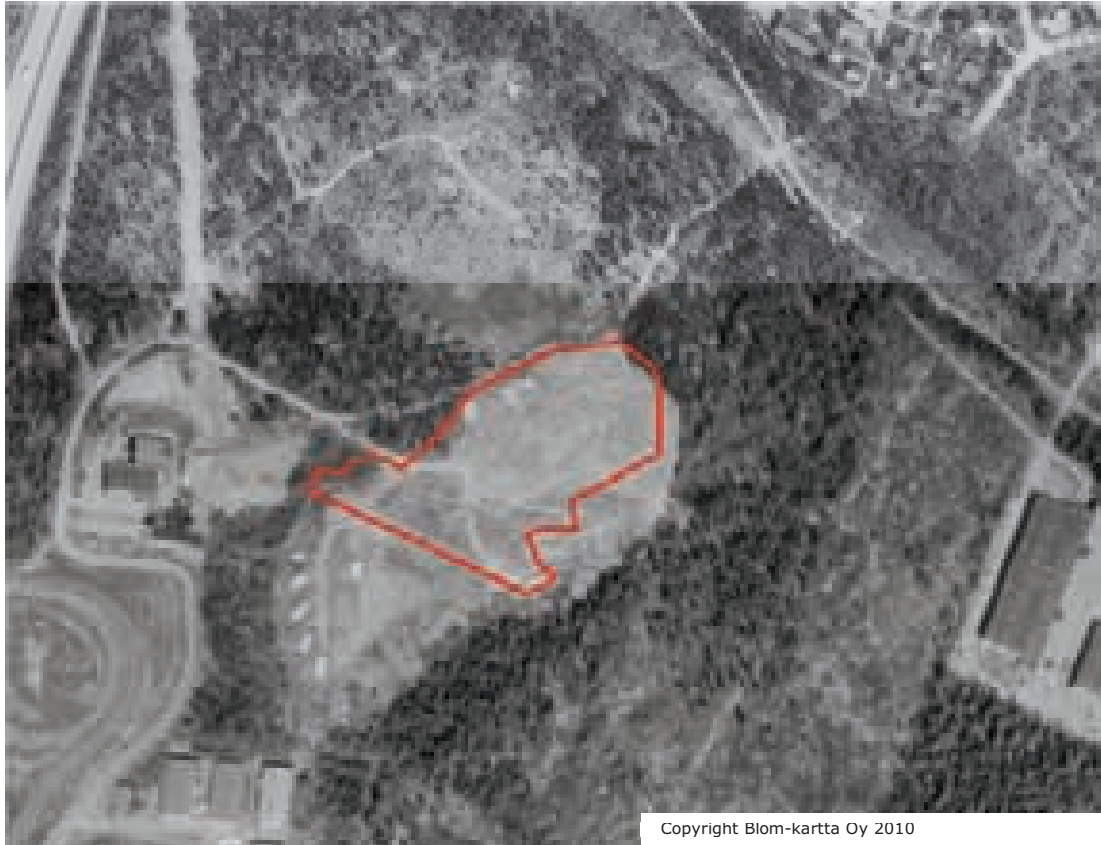
Kuva 5. Ilmakuva vuodelta 1984 ja tarkastelualueen raja. Kaatopaikka-aluetta on maisemoitu ja kaatopaikkatoiminta loppunut.

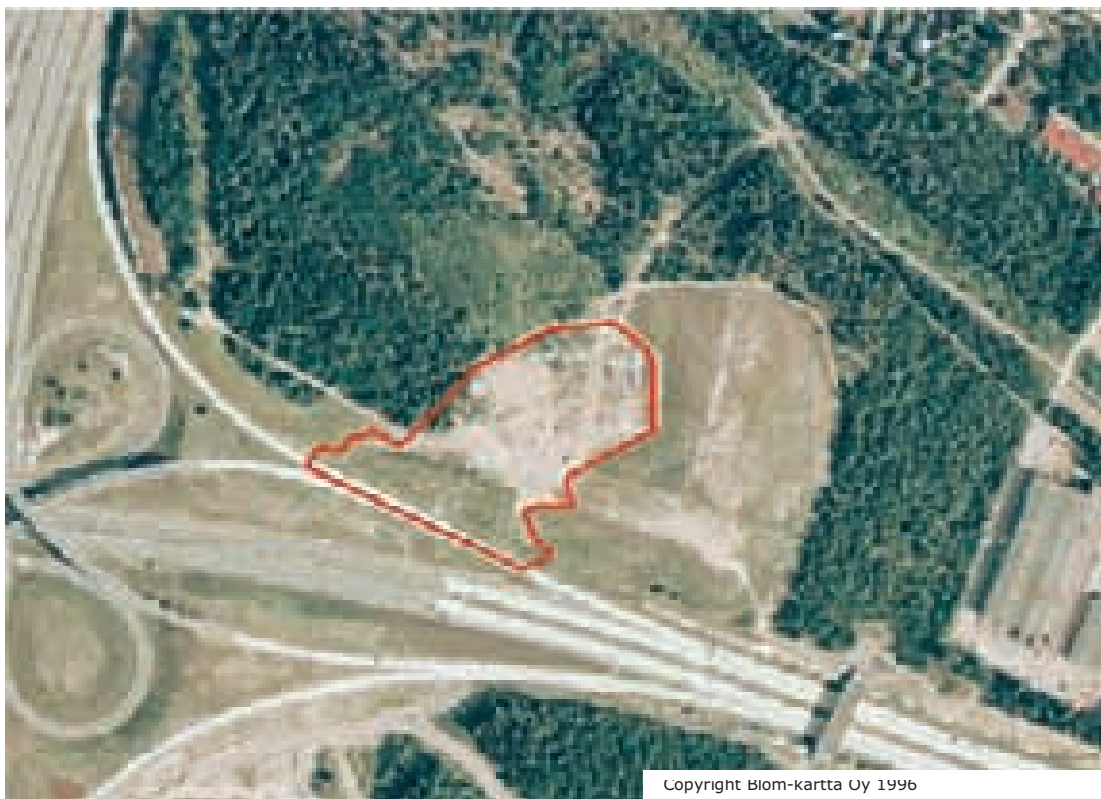
Kuva 6. Ilmakuva vuodelta 1995 ja tarkastelualueen raja. Kaatopaikan eteläiset osat on siirretty ohitustien rakentamisen yhteydessä tarkastelualueen itäpuolelle.
