## UUDET SEKÄ VANHAT IKKUNAT VUOTAVAT VETTÄ JA ENERGIAA

LIITTEENÄ: Lämpökamerakuvia sekä valokuvia ikkunavaurioista.

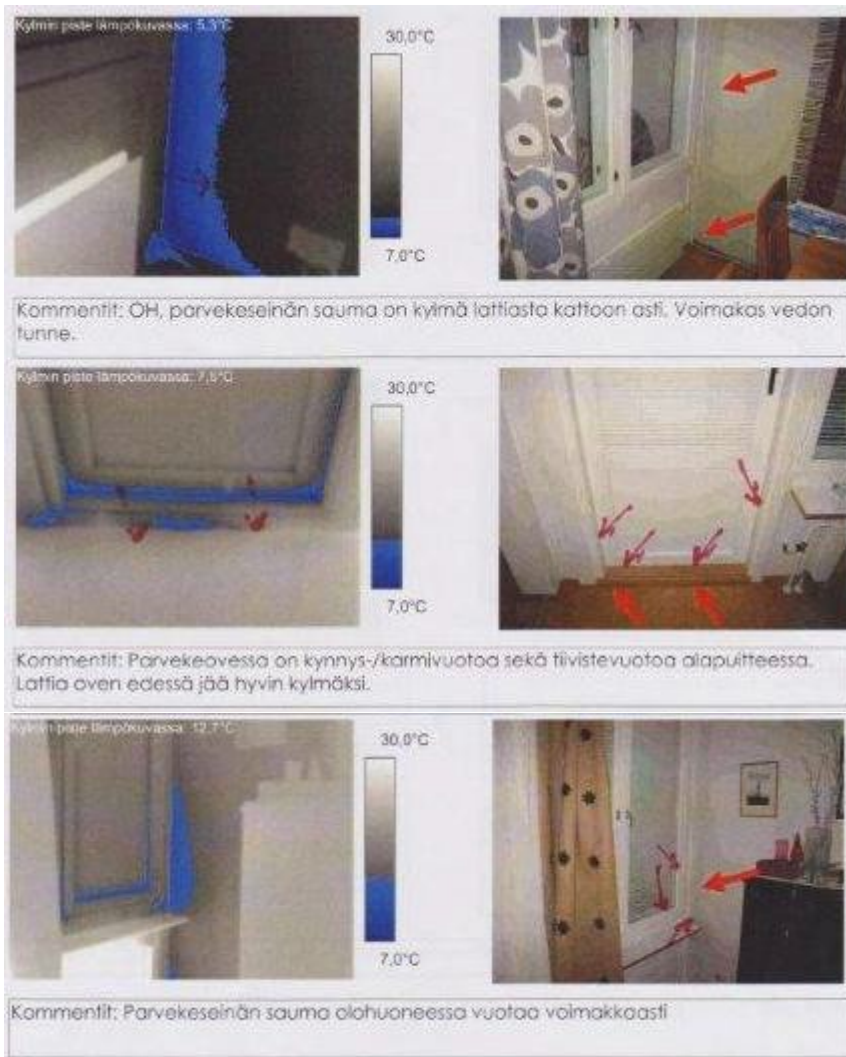
## Uudet tiiviit ikkunat

Toistuvat lämpövuotokohdat: ikkuna- ja ovitiivisteet, karmiliitokset, lasin ja puitteen liitoskohta, lämpöeristeet. Epätiiveydestä seuraamuksia: heikentää asumisviihtyvyyttä, lisää viilennys-/lämmitysenergian kulutusta, estää suunnitelmien mukaisen ilmanvaihdon, aiheuttaa maalipinnoille, puuosille ja rakenteille kosteusvaurioita.

Vanhoissa ikkunoissa on samanlaisia epätiiveyksiä sekä niiden aiheuttamia kosteusvaurioita.
