Väyläviraston julkaisu  
103/2025

**LIITE 4:**  
**BRÄNNMALMSBÄCKEN -**  
**PURON KATSELMUS**  
**INVENTOINTIMENETELMÄÄ**  
**SOVELTAEN**  
**Maastokatselmusraportti**

Maastokatselmusraportti

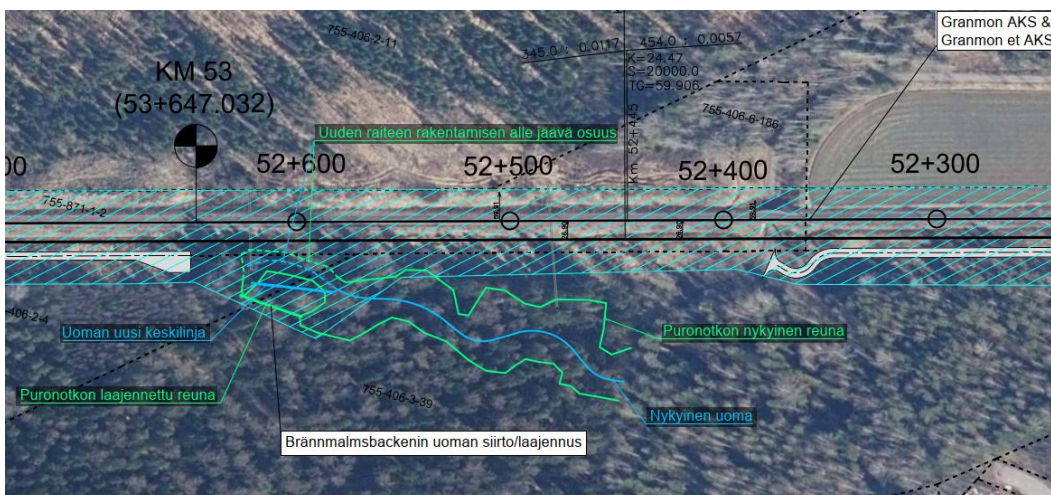
Uuden kaksoisraiteen rakentaminen aiheuttaa tarpeen Brännmalmsbäcken -puron (Palonummenpuro) uoman siirrolle alustaviin suunnittelutietoihin pohjautuen noin 40 metrin matkalla uoman läntisen rata-  
rummun kohdalla. Uoman siirron lisäksi rakennetaan nykyisen ratarummun viereen uusi pidempi, myös uuden raiteen alittava, uusi ratarumpu. Työt aiheuttavat lisäksi kasvillisuuden poistoa, kaivutarpeita ja maanmuokkausta ratarummun läheisyydessä, uoman ympäristössä. Uuden uomaosuuden ja rummun asennus on alustavien suunnittelutietojen perusteella tarkoitus toteuttaa kuivatyönä. Työt voivat kuitenkin aiheuttaa rakentamisen aikana kiintoaineen ja sameuden kulkeutumista uomaan. Uoman siirtotarve ja ratarummun sijainti on esitetty oheisissa kuvissa Kuva 1-1 ja Kuva 1-2.

Kuva 1-1. Brännmalmsbäcken -puron siirtotarve. Alustava suunnitelma. (AFRY 2025)

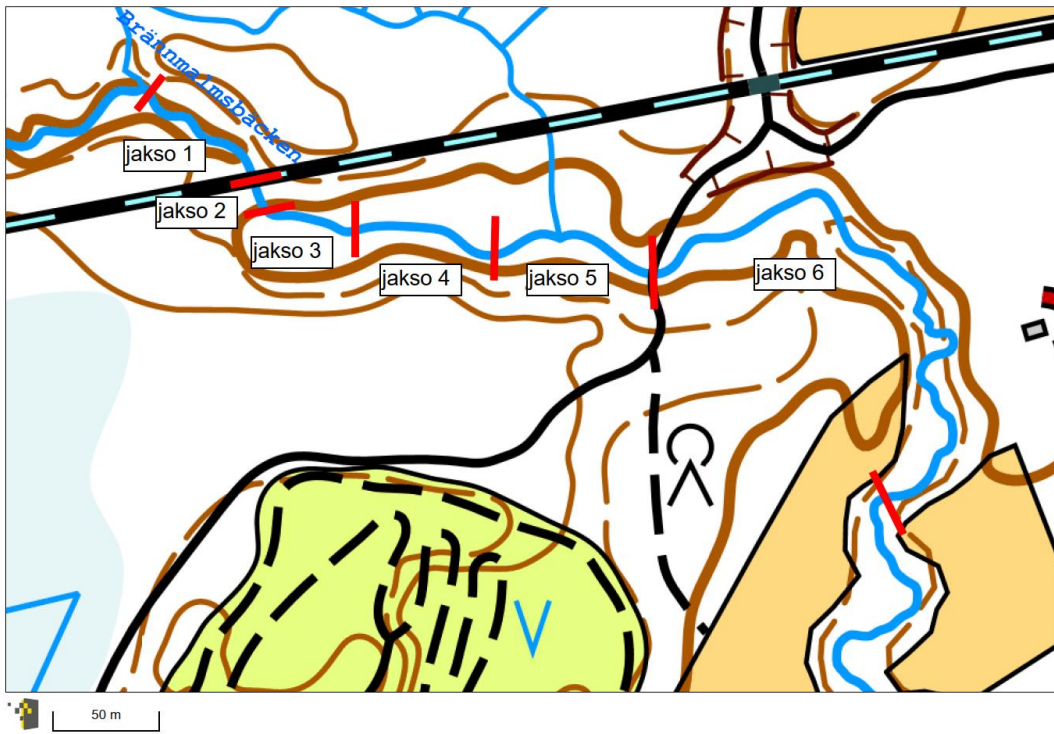
Uoman tilaa tarkasteltiin katselmuksella uoman läntisen ratarummun pohjoispuolelta alavirtaan päin noin 500 metrin matkalta ja uomasta tunnistettiin erityyppisiä jaksoja. Katselmuksen perusteella arvioitujen jaksot on esitetty oheisessa kuvassa (Kuva 2-1). Raportissa jaksoiden numerointi on esitetty radan pohjoispuolelta alavirtaan päin kasvavana. Jaksoihin jakamisella on pyritty selkeyttämään raportin rakennetta ja nostamaan uoman olosuhteiden vaihtelevuutta esiin, vaikka uoman perusominaisuudet eivät kokonaisuuden kannalta suuresti muuttuisi kaikkien jaksoiden välillä.

Kuva 2-1. Katselmuksella arvioidut jaksot uomasta (1–6).
