Agnico Eagle Finland Oy  
Kittilän kultakaivoksen  
laajennuksen pölyselvitys

Mallinnustilanne 6 (VE1)  
Mallinnetut PM10-hiukkasten  
vuosipitoisuudet

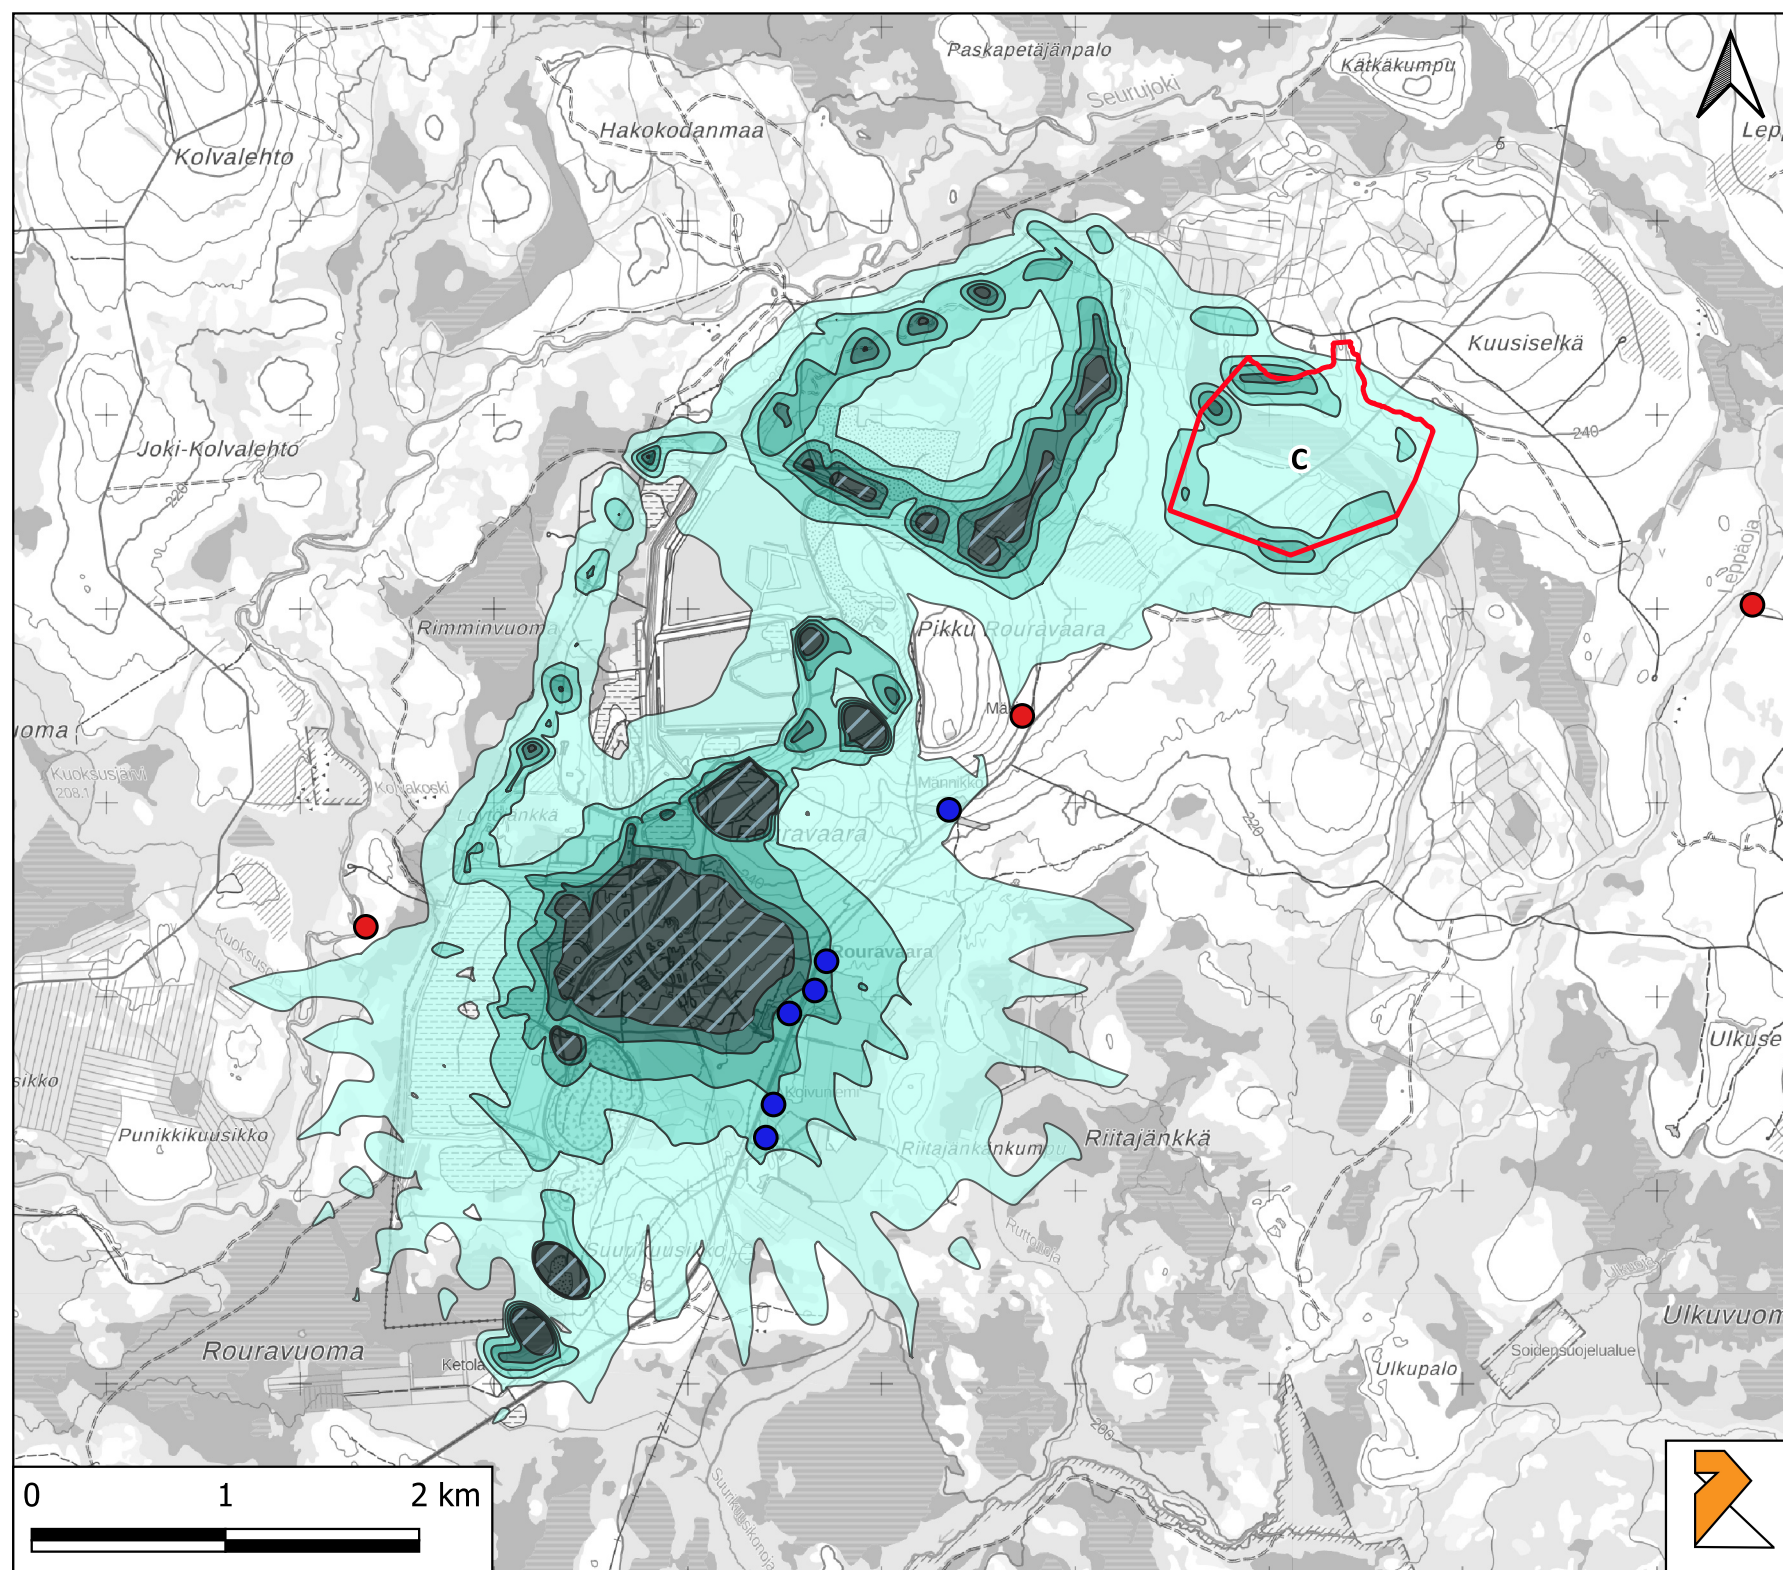
## LIITE 13

Mallinnustilanne 7 (VE1)  
PM10-hiukkasten 36.  
suurimmat  
vuorokausipitoisuudet

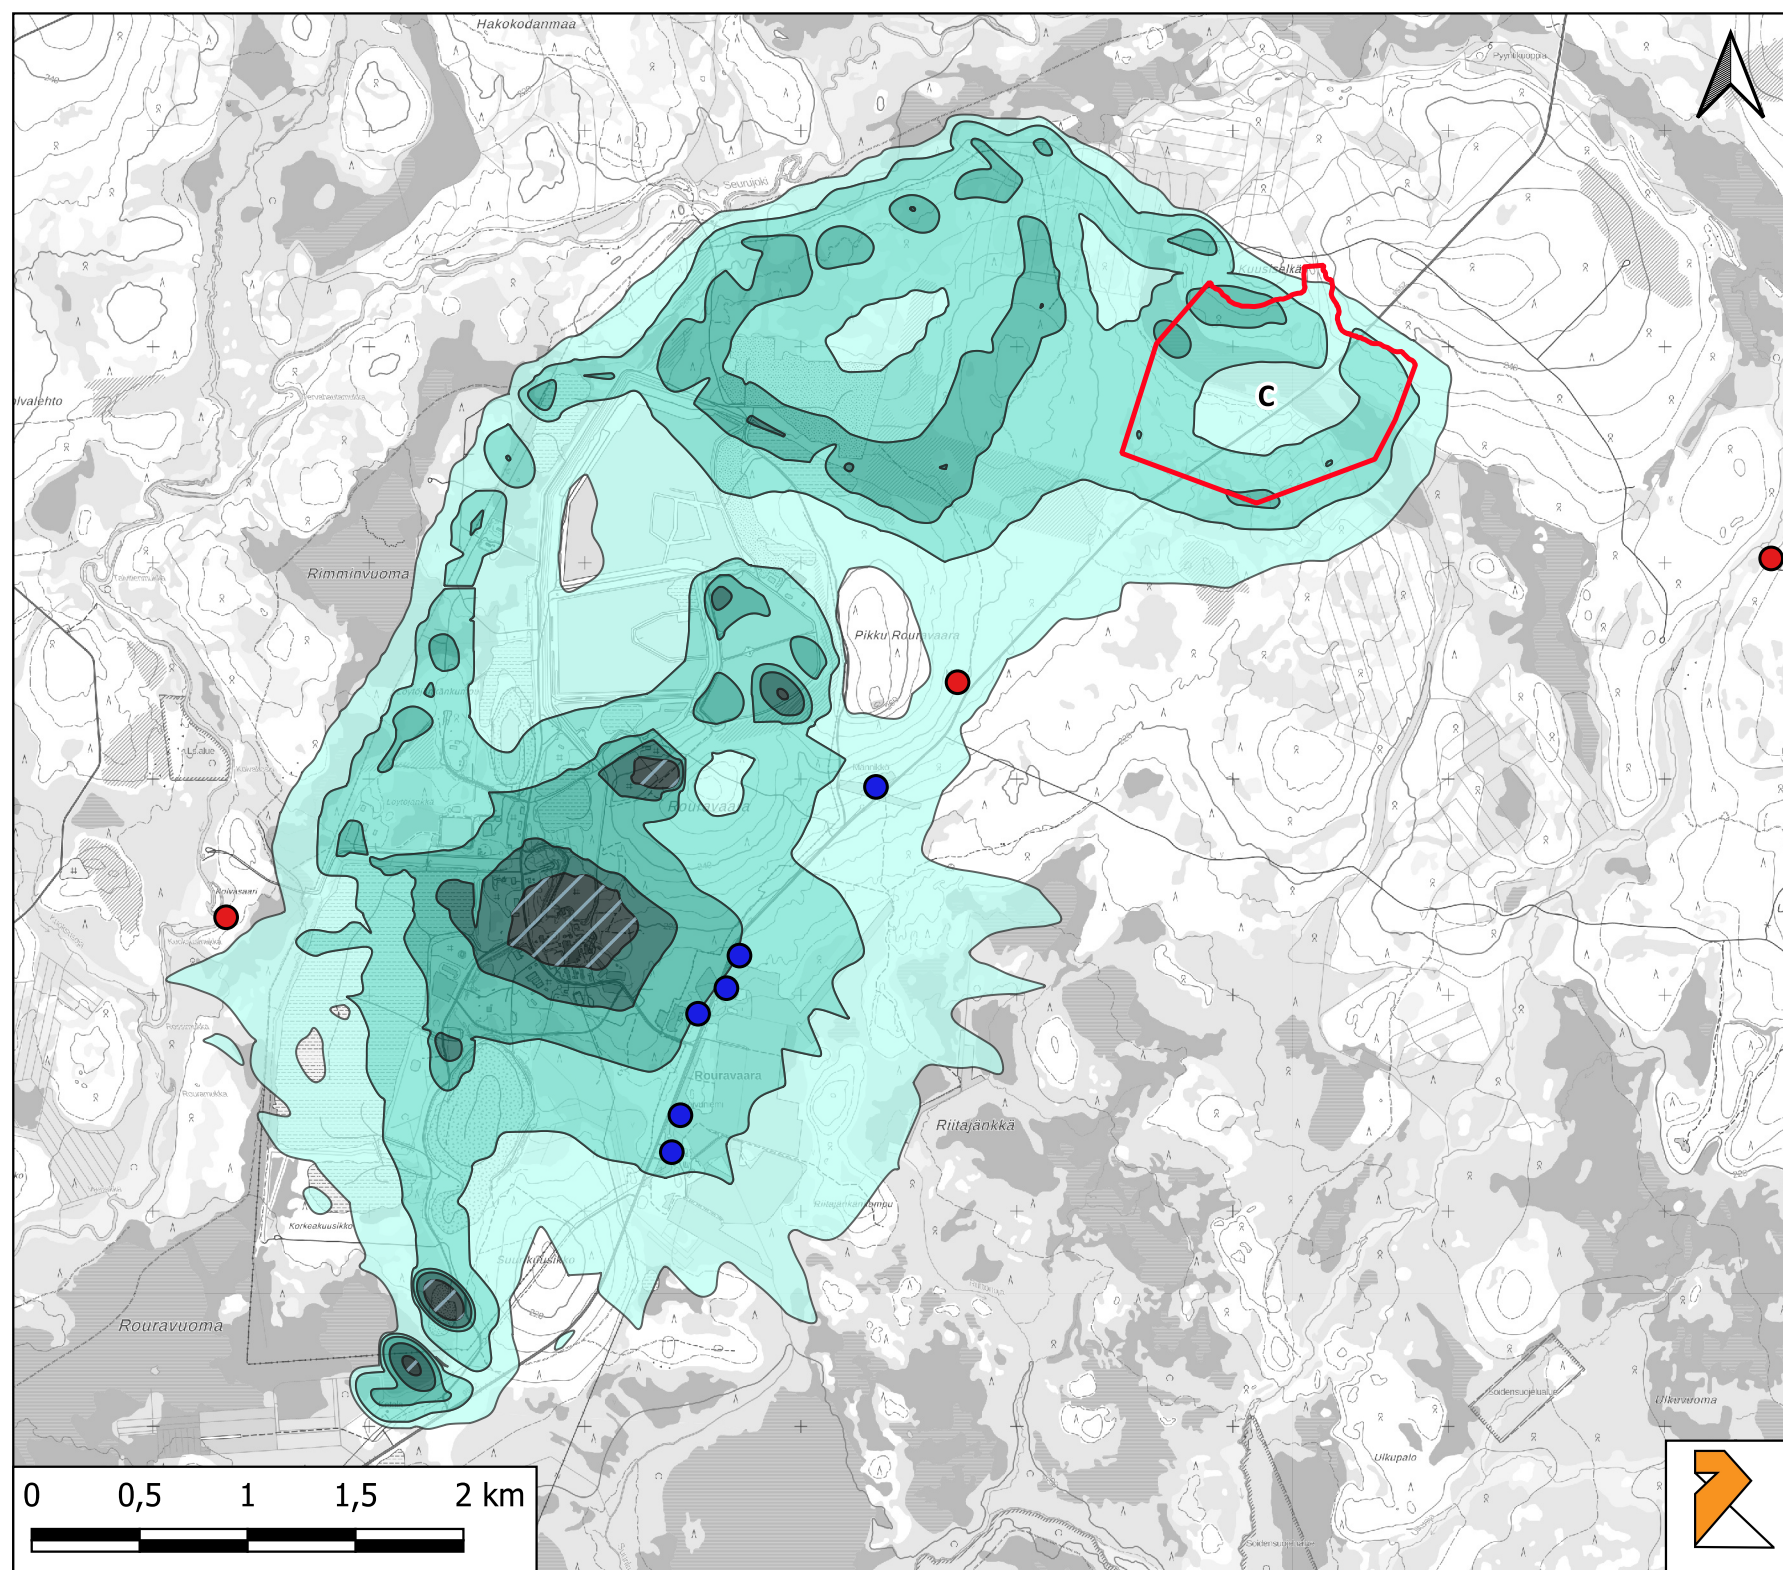
LIITE 14

Mallinnustilanne 7 (VE1)  
Mallinnetut PM10-hiukkasten  
vuosipitoisuudet

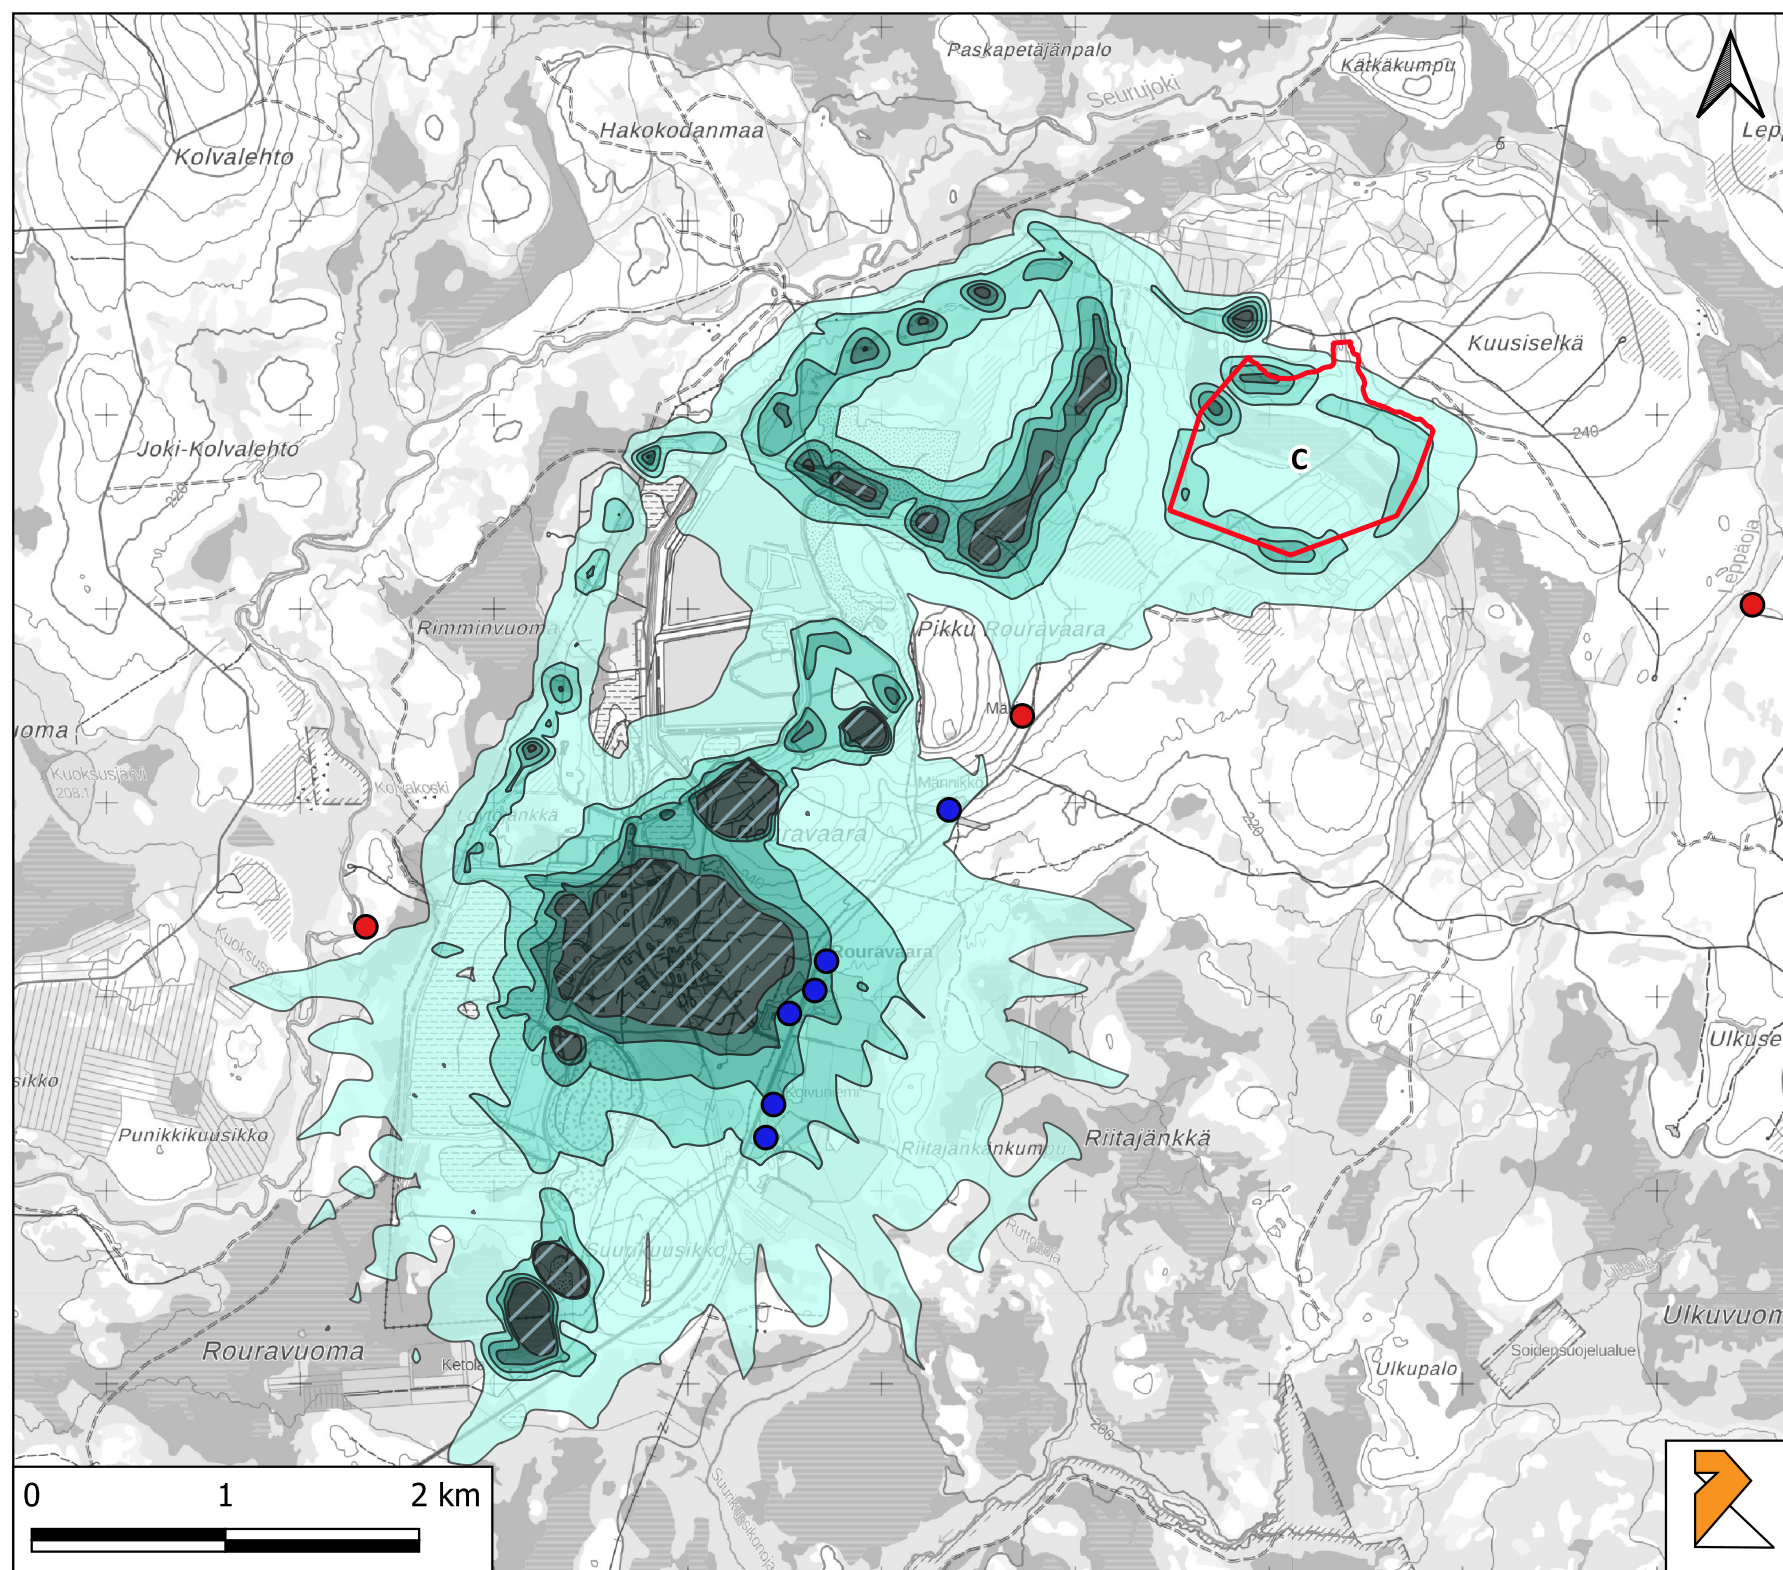
## LIITE 15

Mallinnustilanne 8 (VE2)  
PM10-hiukkasten 36.  
suurimmat  
vuorokausipitoisuudet

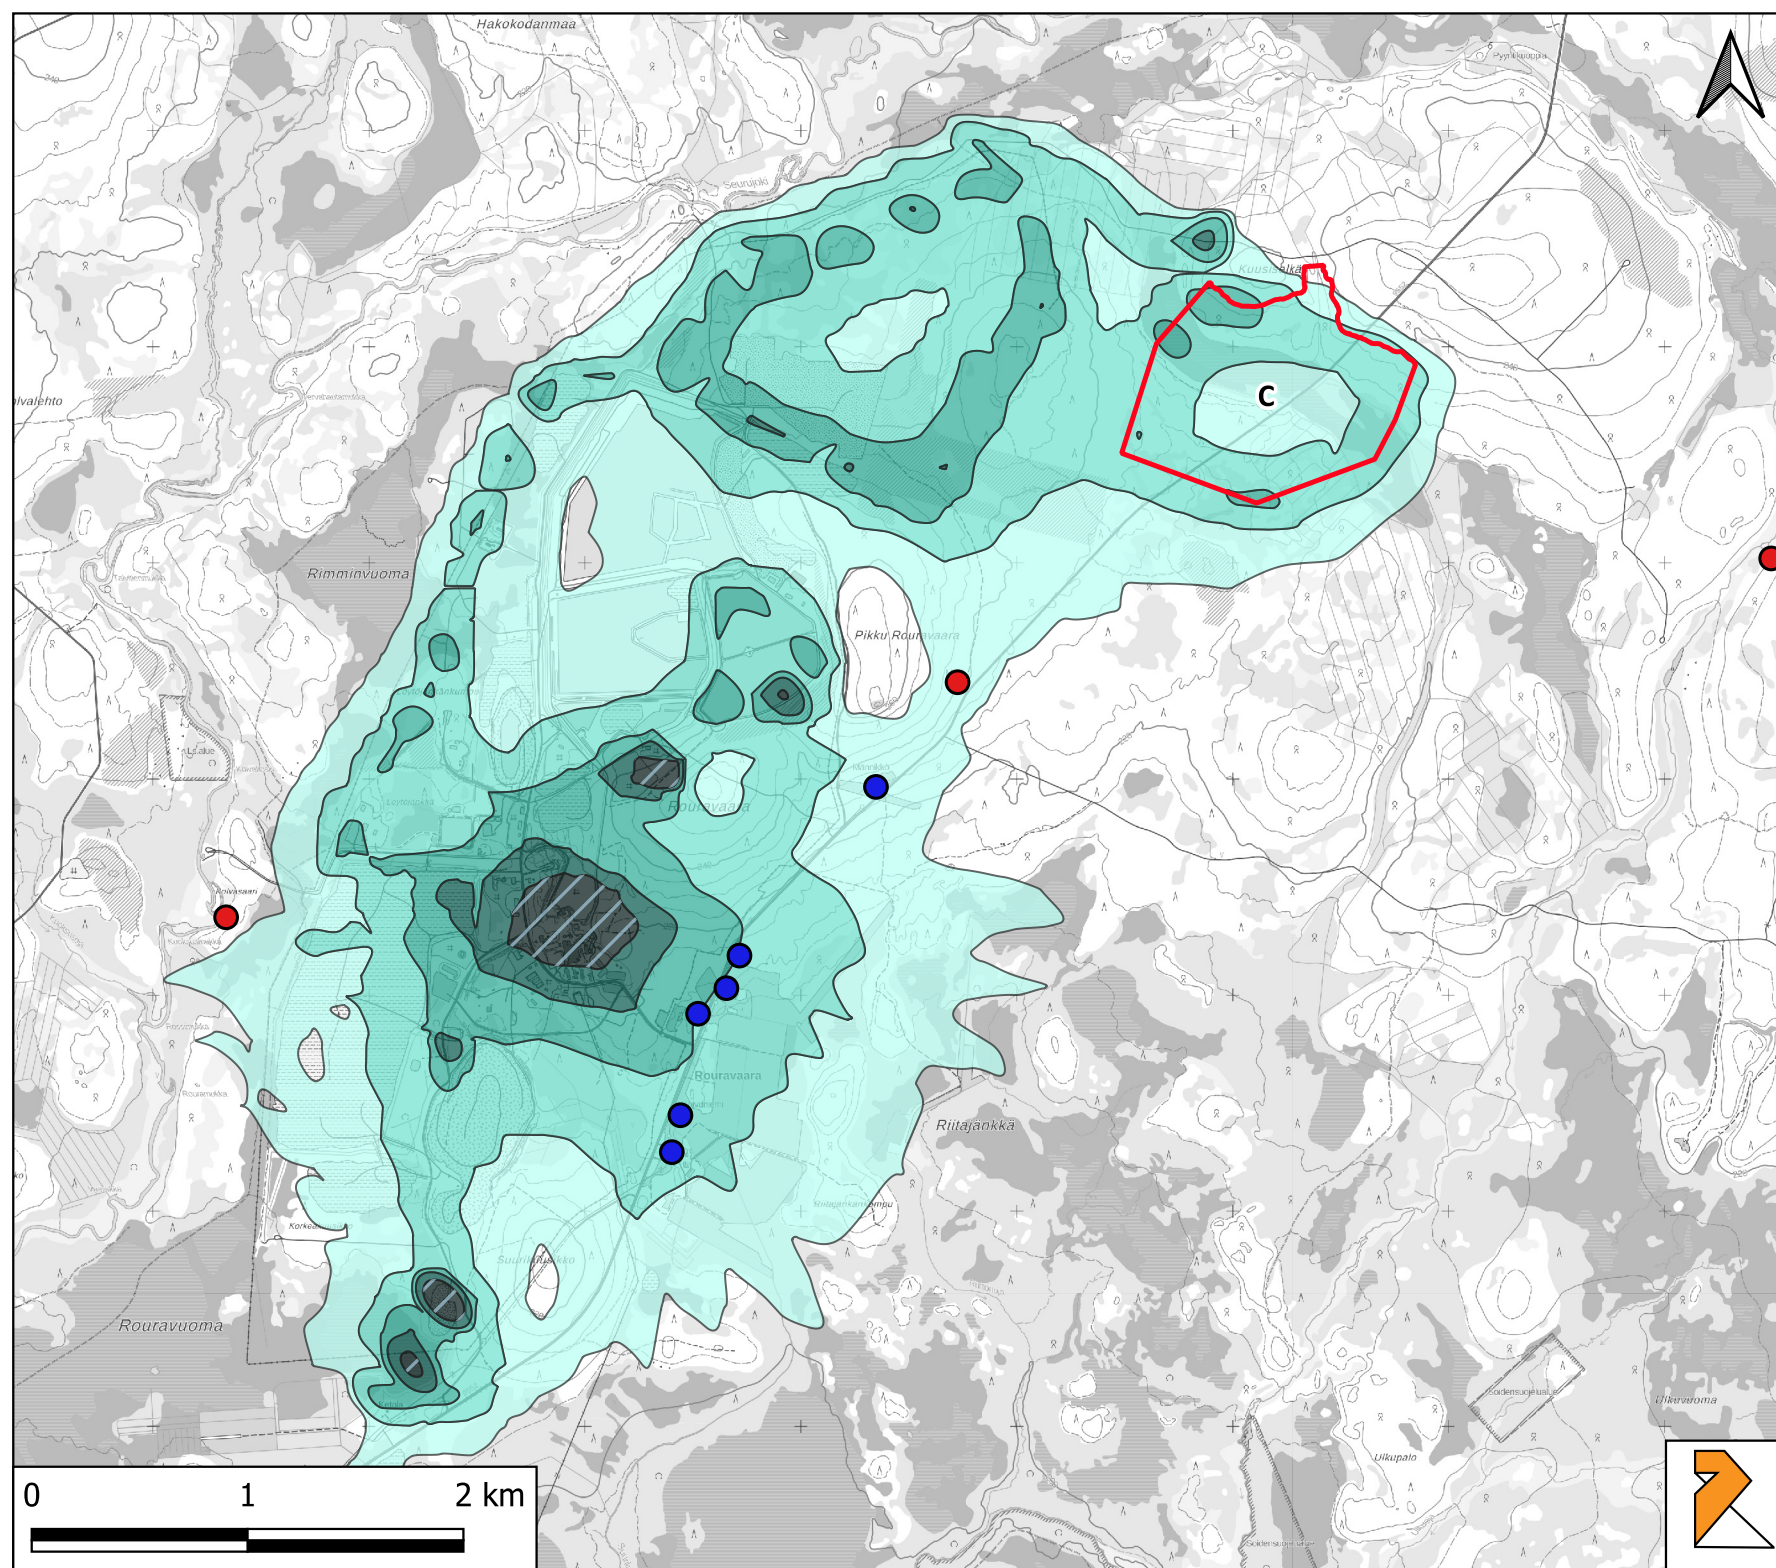
## LIITE 16

Mallinnustilanne 8 (VE2)  
Mallinnetut PM10-hiukkasten  
vuosisipitoisuudet

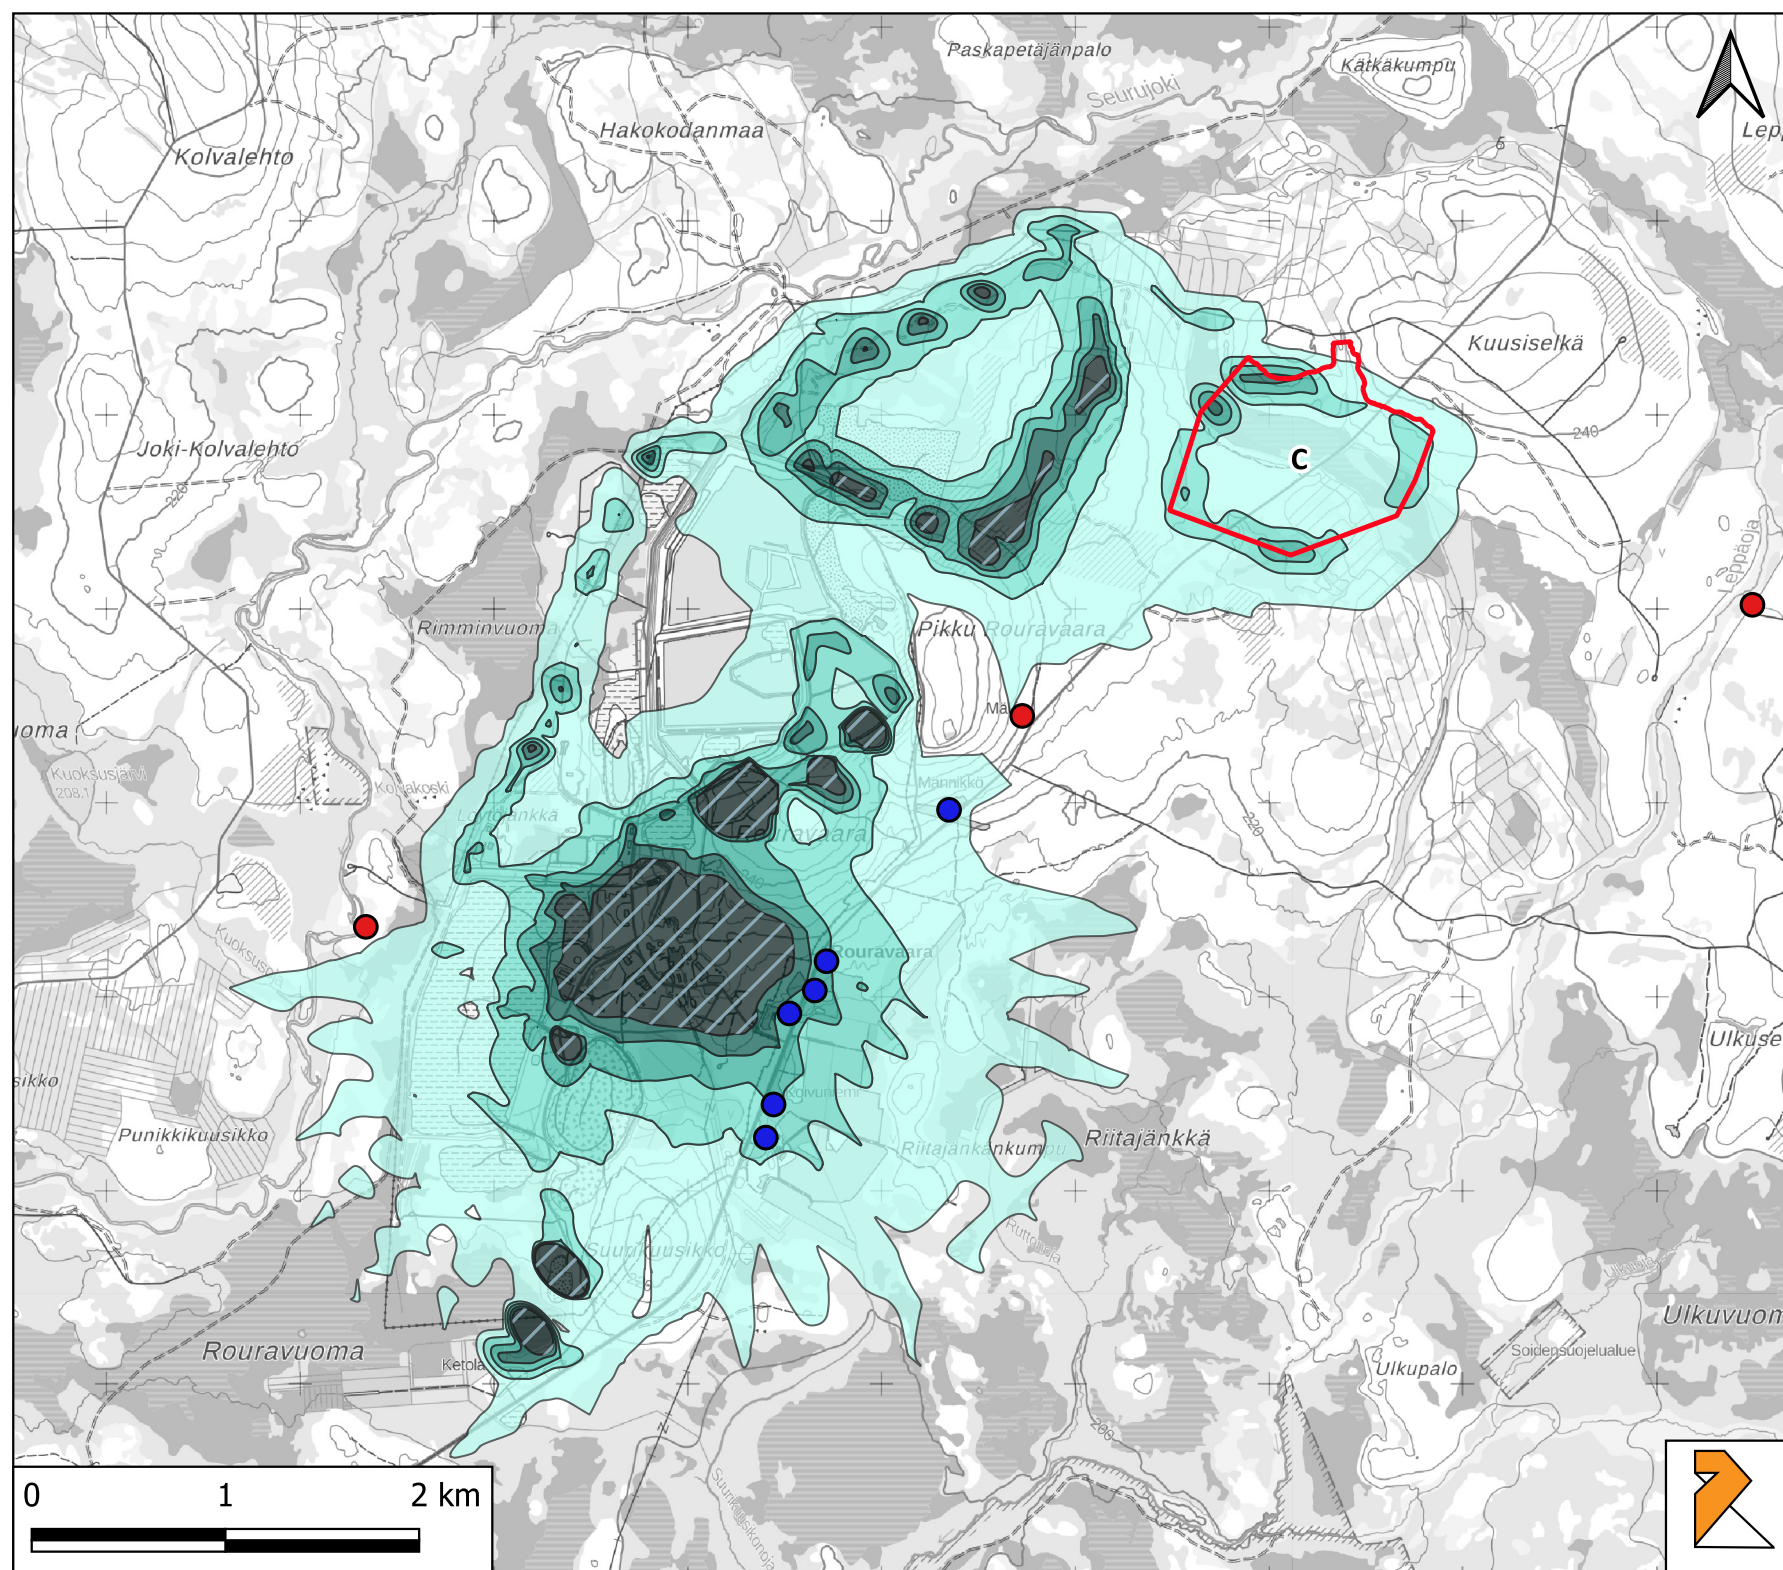
## LIITE 17

Mallinnustilanne 9 (VE2)  
PM10-hiukkasten 36.  
suurimmat  
vuorokausipitoisuudet

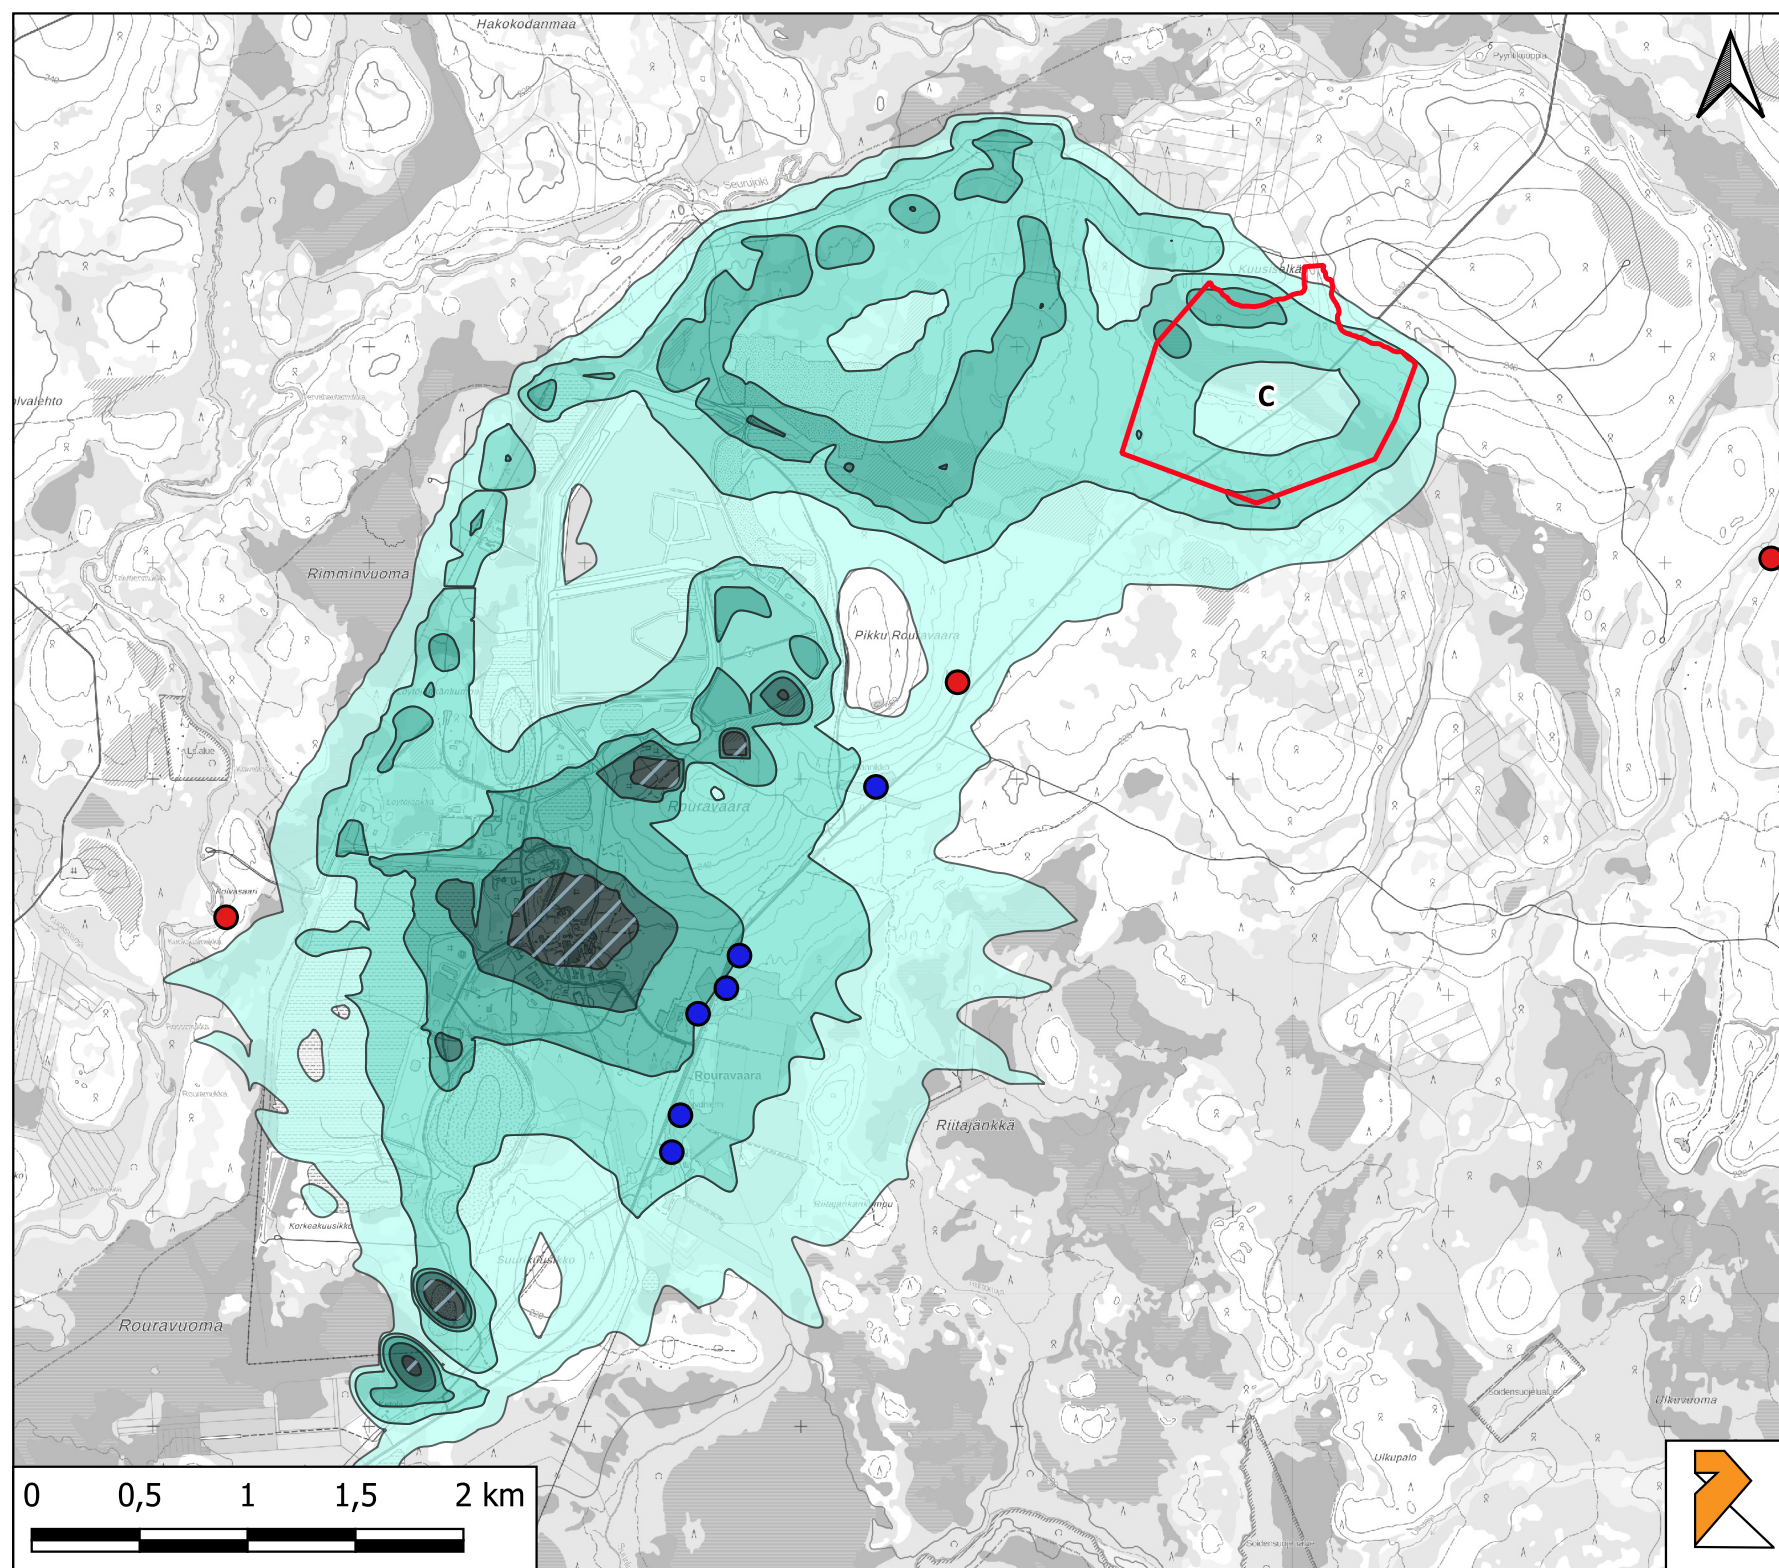
LIITE 18

Mallinnustilanne 9 (VE2)  
Mallinnetut PM10-hiukkasten  
vuosipitoisuudet

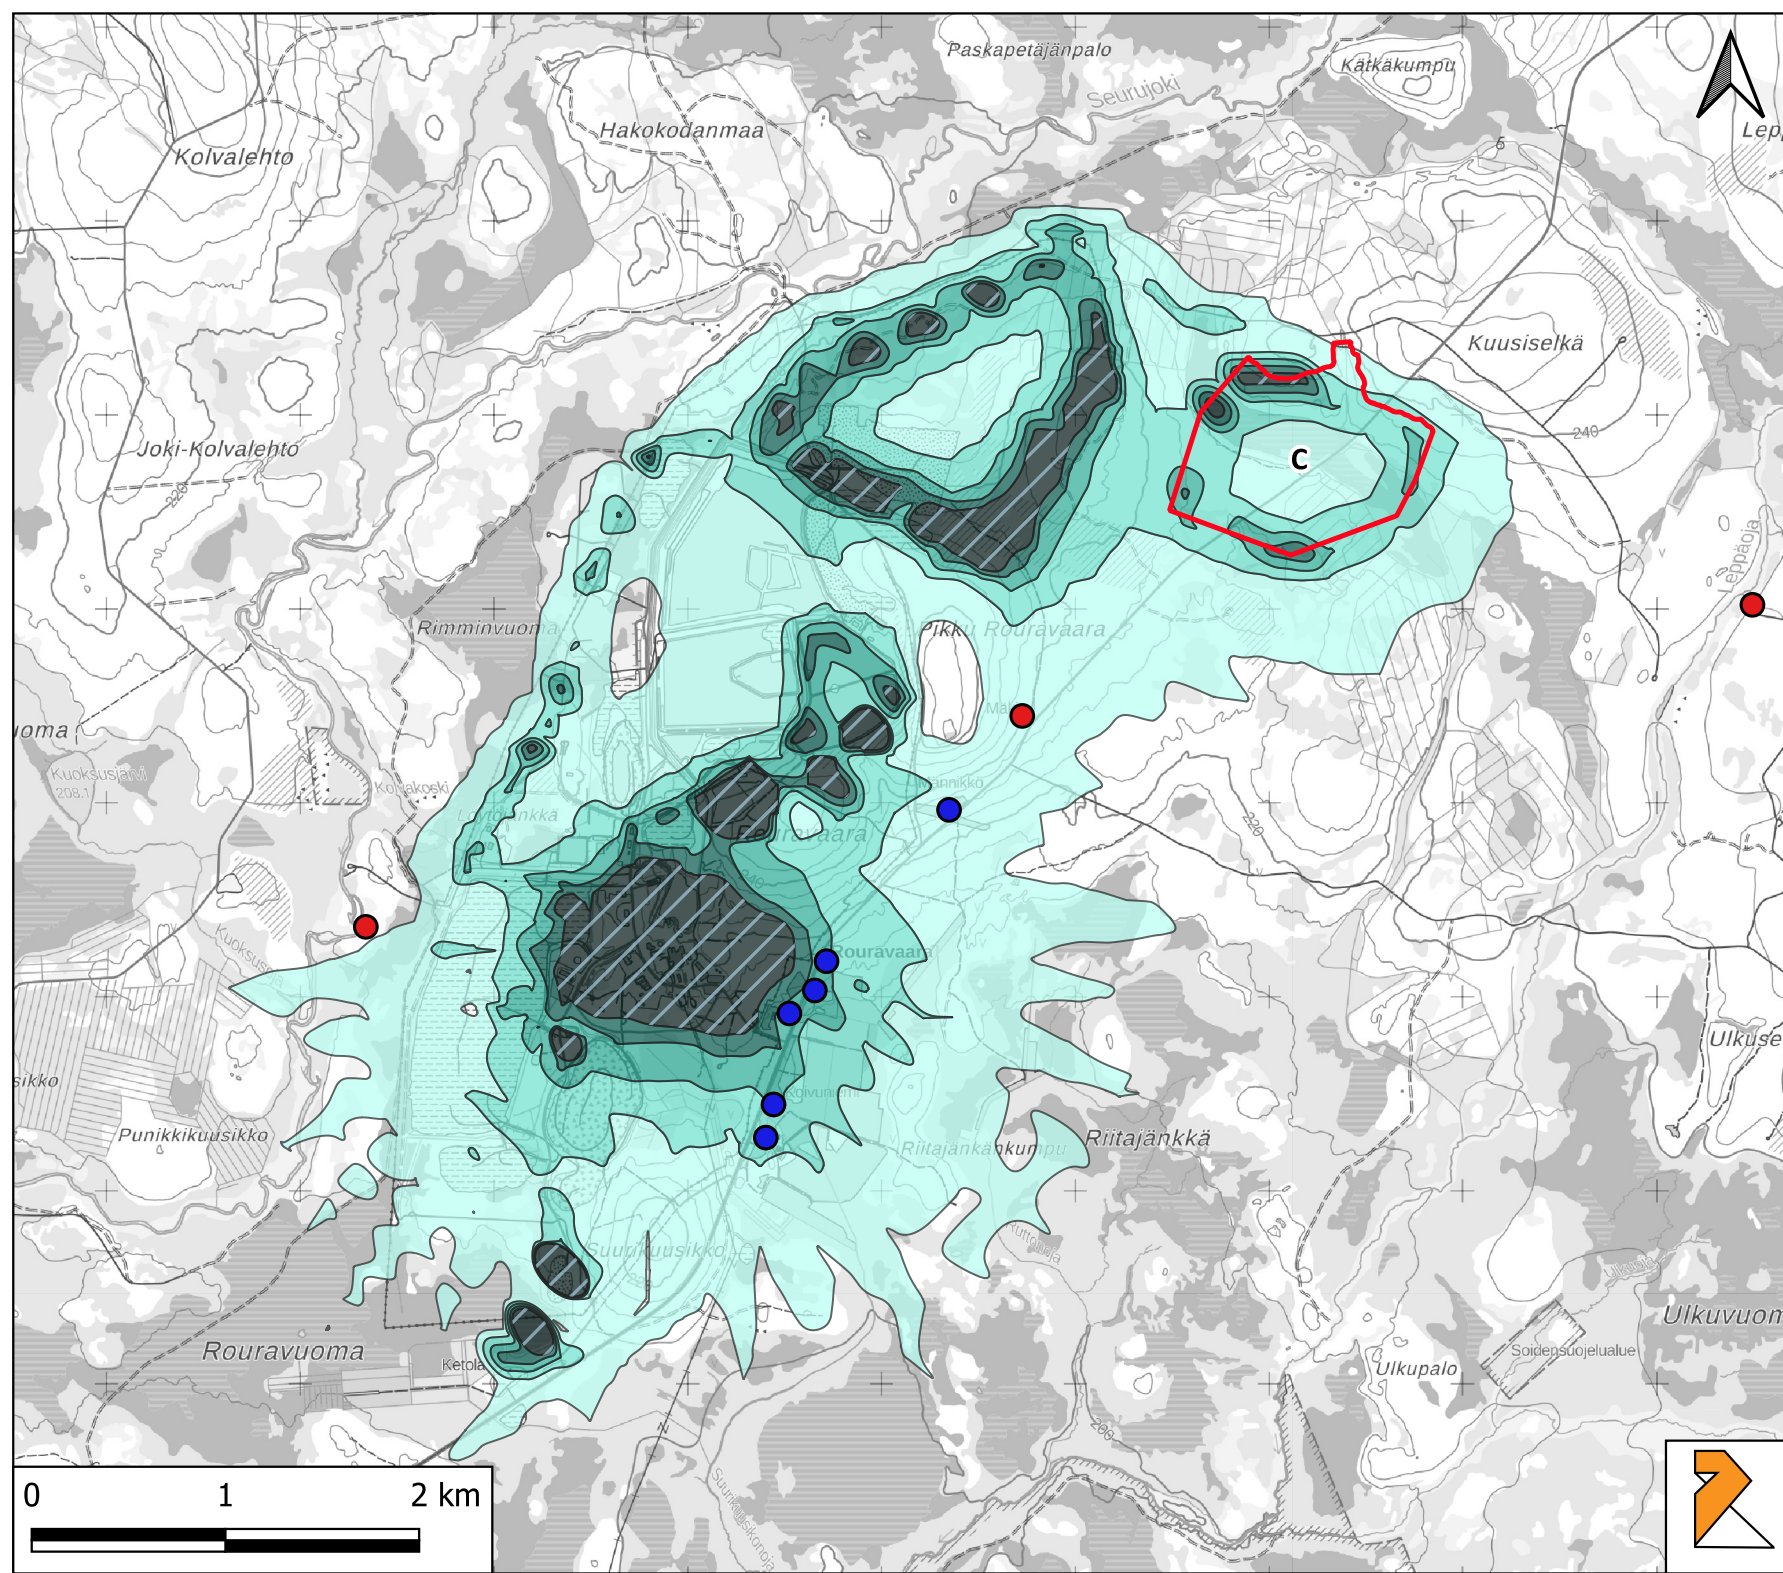
## LIITE 19

Mallinnustilanne 9 (VE2)  
PM10-hiukkasten 36.  
suurimmat  
vuorokausipitoisuudet.  
Rikastushiekka-altaiden  
pölyäminen 225 vrk
