Työ n:o 12508  
22.12.2021

Outokumpu Chrome Oy

## Kemin kaivoksen tulevien patojen yleispiirteinen vahingonvaaraselvitys, Keminmaa

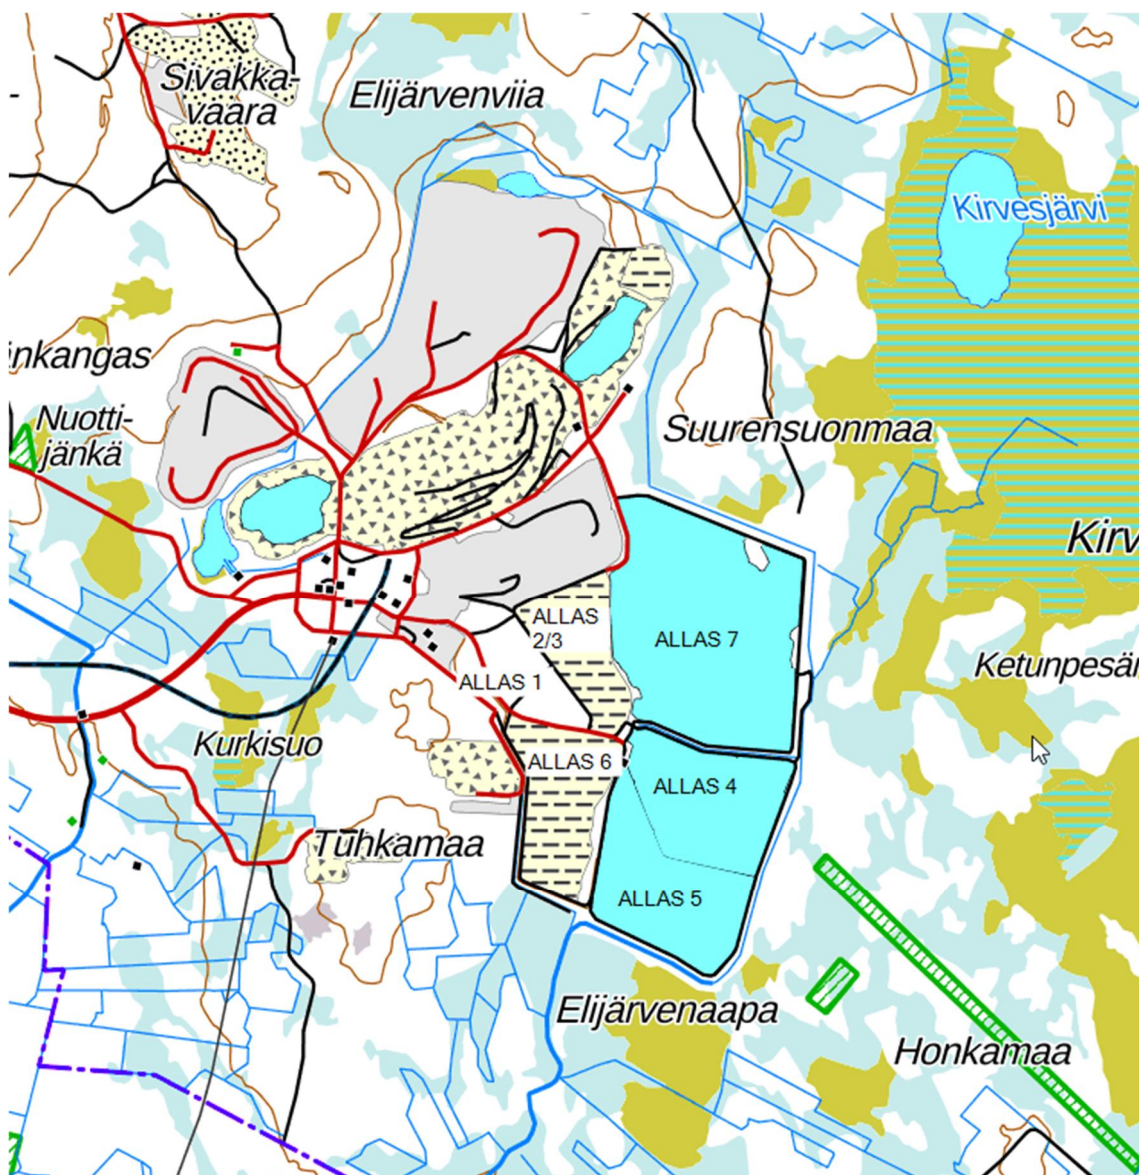
Kuva 1. Eljärven kaivosalueen patoaltaat (Pohjakartta MML 2021).

Kaivoksen rikastushiekka-altaat sijaitsevat kaivoksen välittömässä läheisyydessä. Rikastuksessa syntyvä rikastushiekka pumpataan vesilieteseoksena rikastushiekka-altaaseen. Rikastushiekka-altaita alueella on kaikkiaan neljä (altaat 1, 2/3, 6 ja 7), joista tällä hetkellä on käytössä allas 7 (Kuva 1). Allas 1 on peitetty ja maisemoitu / metsitetty. Altaat 2/3 ovat käytännössä täyttyneet ja allas 6 on lopputäyttövaiheessa. Altaan 7 täyttötilavuus on tulevan korotuksen tasoon +35,50 jälkeen 11,4 Mm<sup>3</sup>. Lopputilanteessa altaan lopullinen täyttötilavuus tasossa +50 on 21,1 Mm<sup>3</sup>.

Rikastushiekka altaiden eteläpuolella sijaitsevat selkeytysaltaat (allas 4 ja allas 5, Kuva 1), joihin johdetaan vedet rikastushiekka-altaasta 7. Selkeytysaltaiden yhteistilavuus on noin 1,1 Mm<sup>3</sup> HW-tasoista laskettuna. Selkeytysaltaan padon harjan taso on +25 ja HW taso +23 (NN). Allasalueen kokonaispinta-ala on 92,2 ha.

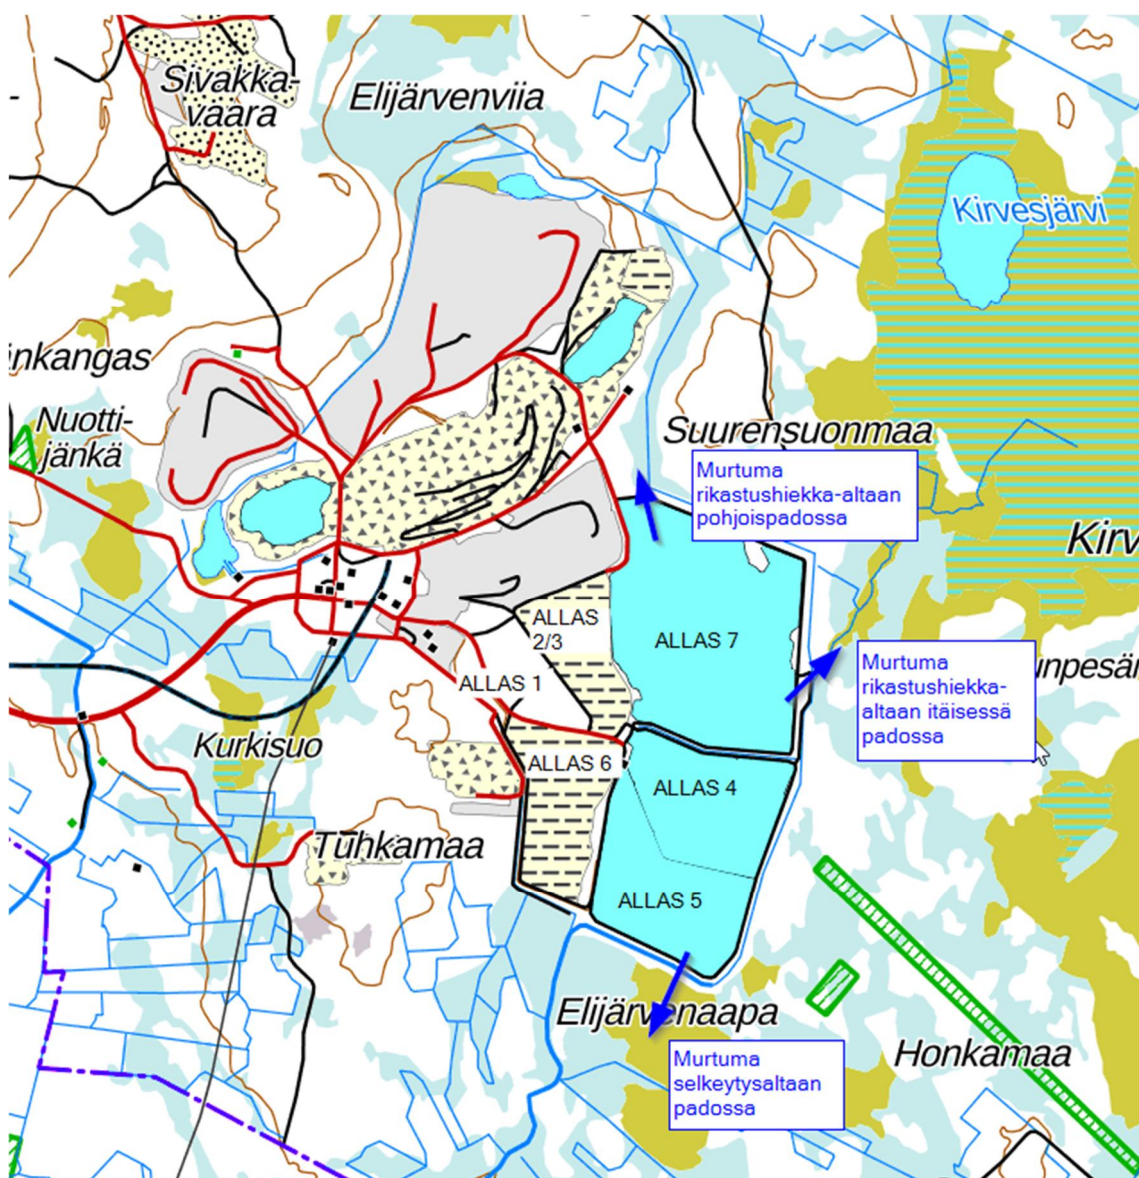
Kuva 2. Merkittävät murtumaskenaariot (Pohjakartta MML 2021).

Vahingonvaaraa aiheuttavia patomurtuman merkittävimmät sijaintipaikat on arvioitu vuoden 2014 vahingonvaaraselvityksessä. Näitä murtumatapauksia on kolme: Sortuma voi tapahtua rikastushiekka-altaan pohjoispuolelle, jolloin rikastushiekkan ja veden seos leviää kaivokselle ja erityisesti avolouhoksille päin (VE1). Lähin asutus tässä suunnassa on noin 2,2 km päässä. Toinen tarkasteltu sortumapaikka sijaitsee altaan itäreunalla, jolloin rikastushiekkan ja veden seosta pääsisi purkautumaan Kirvesaavan Natura-alueelle päin (VE2). Kolmas murtumatapaus on selkeytysaltaiden eteläisen padon sortuminen.

Mikäli rikastushiekka-altaan 7 patomurtuma tapahtuu altaan pohjoisella patojaksolla, purkautuva rikastushiekka ja vapaa vesi purkautuvat kaivosalueelle.
