# Esimerkkejä turvetuotannon vesistövaikutuksista (Kymenlaakso/VHA2)

Törrönen Jouni

22.1.2020

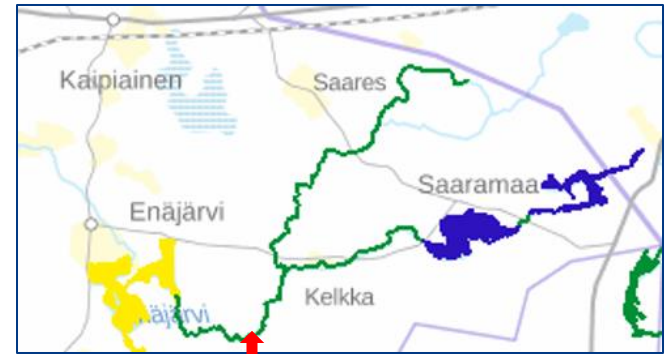
# Summanjoki yläosa

- Luontaisesti humusvesiä (järvet: Ph ja Mh-tyyppiä, jokityyppi: Kt)
- Maa- ja metsätalouden vaikutuksia
- Kankaanniemensoiden (58 ha) ja Saaransuon (52 ha) turvetuotantoalueet jokiosuuden alaosalla (pintavalutuskenttä + pieni alue: kemikalointi)

- Jokiosuudella vesi lievästi hapanta, ruskeaa ja humuspitoista sekä fosforipitoisuuden perusteella rehevää.
- Turvetuotantoalueiden alapuolella todettu lievästi korkeampia veden kiintoaine-, rauta- ja fosforipitoisuuksia kuin yläpuolella.

- **Pintavalutuskenttä saatu toimimaan** ja pidättää kiintoainetta ja ravinteita, mutta kohottaa veden humuspitoisuutta!
- **Ekologinen tila-arvio (2012-2017): hyvä** (parantunut!)

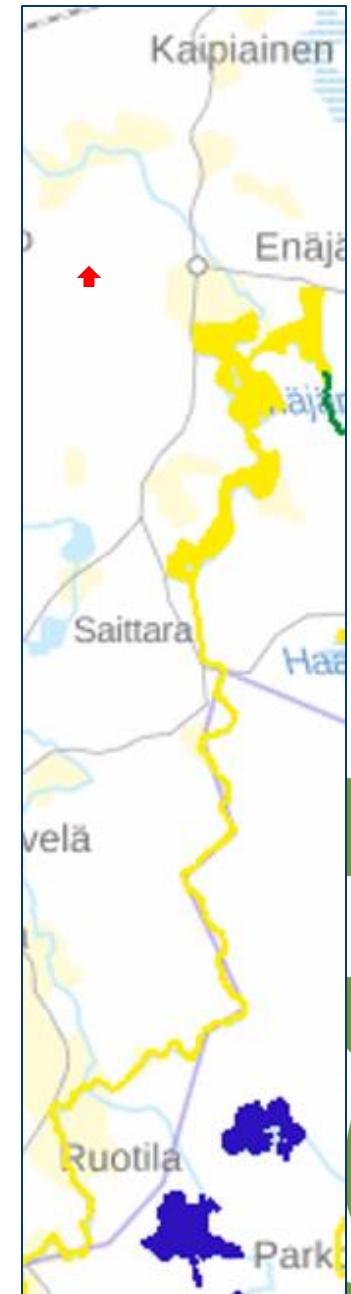
# Summanjoen keskiosa

- Humusvesiä: Enäjärvi ja Palonselkä MRh-tyyppiä, jokiosuus Kt-tyyppiä
- Maa- ja metsätalouden kuormitus suurta varsinkin vesistön yläosalla.
- Karhunsuon turvetuotantoalue (144 ha, pintavalutuskenttä) Enäjärveen laskevan Kuoppalanjoen alueella. Kuormituksen vaikutukset eivät erotettavissa Enäjärvessä.
- **Järvien ekologinen tilaluokka: tyydyttävä** (kasviplankton, a-klorofylli ja kalaindeksi sekä vedenlaatu).
- **Jokiosuuden tila-arvio tyydyttävä**, mutta mahdollisuus parantua **hyvään** tilaan: **biologiset laatutekijät (päälylslevät, pohjaeläimet sekä kalaindeksi) sekä vedenlaatu** nykyisin **hyvän** tilaluokan rajoissa, mutta HyMo-tekijät tyydyttävässä tilaluokassa.

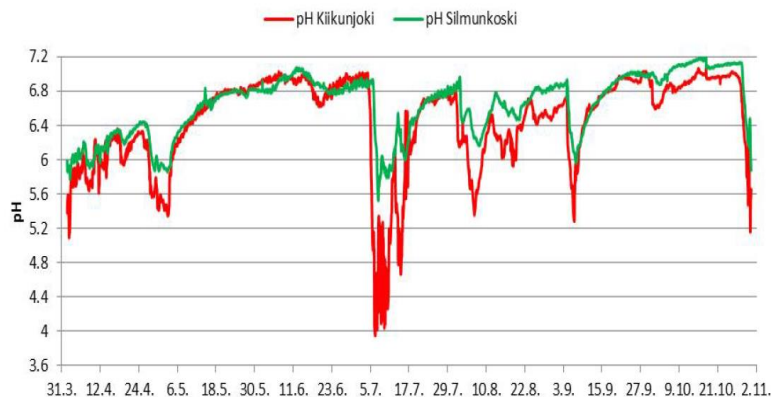
Kiikunjoki ja Silmunjoki 2016 (pH)

## Kiikunjoki-Silmunjoki / jatkuvatoiminen pH-mittaus (2016-2019)

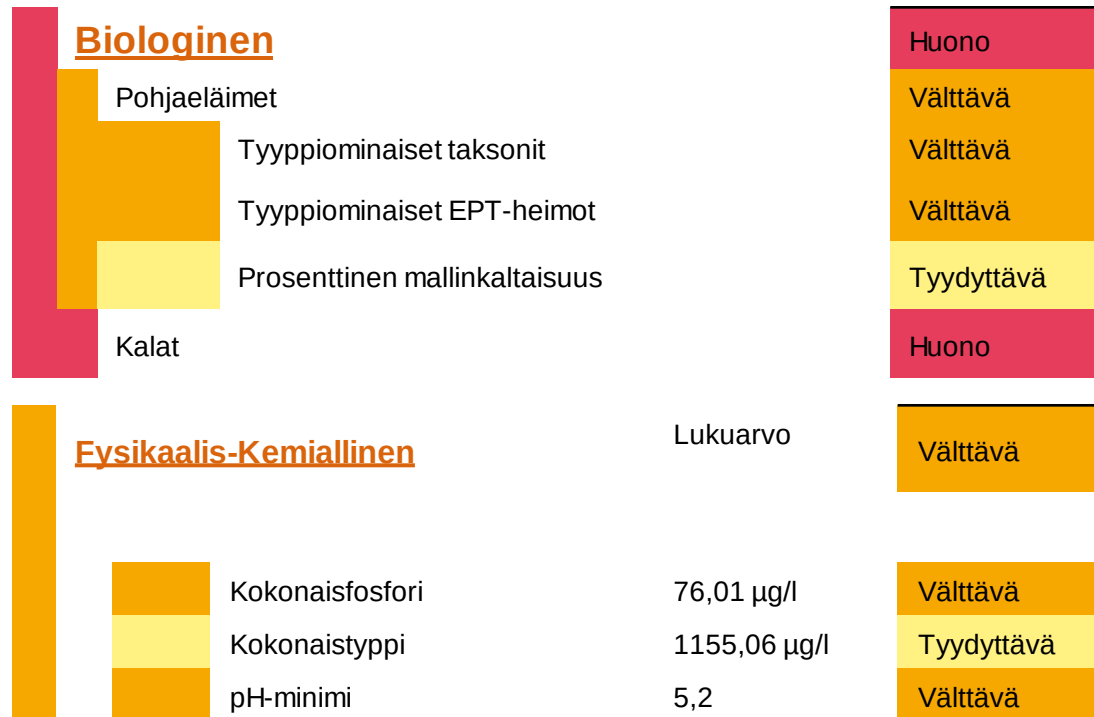
## Ekologinen tila-arvio (2012-2017) Kiikun-Saveron-Silmunjoki

### ➤ Ekologinen tila: **Välttävä**

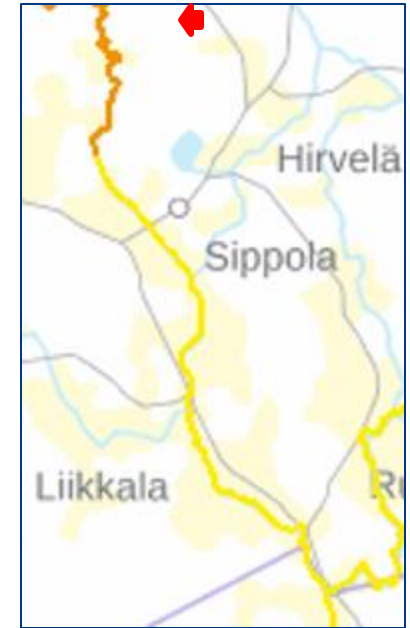
# Sippolanjoki

- Keskisuuri savimaiden joki
- Maatalouden (peltoviljely) hajakuormitus suurta
  - VEMALA: peltoviljelyn fosforikuormitus yli kolminkertaista verrattuna luonnonhuuhtoutumaan)
  - Vesi sameaa, kiintoaine-, ravinne- ja humuspitoista
- **Laihalamminsuon turvetuotantoalue** (37 ha, pintavalutuskenttä), Kilonoja => Kosjärvi
- Alussa huomattavia vaikeuksia saada pintavalutuskenttä toimimaan vesiensuojelurakenteena (korkeita fosforipitoisuuksia).
- Ekologinen tila-arvio: **tyydyttävä** (Biologiset: päällykslevät ja pohjaeläimet sekä vedenlaatu) ... kalastoluokittelun tulokset puuttuivat (HyMo: erinomainen)!
