Työ: 17808  
15.6.2022

## HAAHTELA OY - NURMIJÄRVI LOTUS KALLIOTUTKIMUKSET 2022

Kallionäyttekairaukset, vesimenekkimittaukset ja reikäkuvaukset

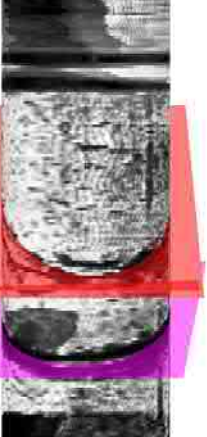
| <b>Asiakas:</b> Haahtela Oy<br><b>Työmaa:</b> Nurmijärvi<br><b>Reikä tunnus:</b> SK-2<br><b>Huom:</b> | <b>X:</b> 6705871.01<br><b>Y:</b> 25491424.97<br><b>Z:</b> 84.08<br><b>Suunta:</b> 228°<br><b>Kaltevuus:</b> 25° | <b>Reiän pituus:</b> 180,4 m<br><b>Kuvattu pituus:</b> 153,9 m<br><b>Maaputki:</b> 2,7 m<br><b>Reiän halkaisija:</b> 56 mm<br><b>Näytteen halkaisija:</b> 42 mm | <b>Kuvaaja:</b> AH<br><b>Kuvaus pvm:</b> 27.5.2022<br><b>Tulkitsija:</b> OS<br><b>Tulkinta pvm:</b> 2.6.2022 |

### Reikäkuvaus ja kuvanlaatu:

Reikä on kuvattu akustisesti alhaalta ylöspäin. Kuvanlaatu on hyvä. Reikä on kuvattu 153,9 m syvyyteen saakka.

### Geologinen kuvaus:

Reiän rakoilu on pääasiassa tiivistä tai erittäin vähätäytteistä (0-1 mm). Avoimia rakoja tulkittiin vain muutamia. Muutaman millimetrin paksuisia rakotäytteitä tavataan harvakseltaan. Välillä n. 113,4-114,9 m on yhteensä 4 rakoja joiden rakotäytteen paksuus on n. 1-2 cm. Rakotäytteenä on pääasiassa murskaantunutta kalliota ja mahdollisesti vähäisemmissä määrin kalliosavea. Välillä n. 118,0-125,25 m on yhteensä neljä rakoja, joiden rakotäytteen paksuus on noin 1 cm. Kyseisissä raoissa on enemmän kalliosavea rakotäytteenä.

Reiässä on havaittavissa kolme päärakosuuntaa. Eniten esiintyvä on vaakarakosuunta 05°/180° (kaade/kaadesuunta). Lisäksi on havaittavissa kaksi pystyrakosuuntaa, 75°/235° ja 85°/125°. Pystyrakosuunnat eivät ole kovin selkeitä ja niissä on hajontaa. Lisäksi tavataan runsaasti satunnaisia rakosuuntia. Rakoilutyypinä on kuutiorakoilu.

| Syvyys<br>m | Raot | | | | | 3D | Rakoa/m | Rikkonaisuusvyöhykkeet | Projektio |

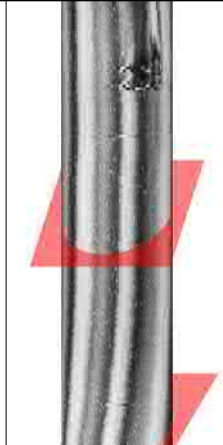
| | <h1>Reikäkuvatulkinta</h1> | | Taratest Oy<br>Turkkirata 9a<br>33960 PIRKKALA<br>+358 33 68 3322<br>www.taratest.fi |
| <b>Asiakas:</b> Haahtela Oy<br><b>Työmaa:</b> Nurmijärvi<br><b>Reikä tunnus:</b> SK-4<br><b>Huom:</b> | <b>X:</b> 6705649.01<br><b>Y:</b> 25491380.03<br><b>Z:</b> 88.71<br><b>Suunta:</b> 170°<br><b>Kaltevuus:</b> 25° | <b>Reiän pituus:</b> 175,8 m<br><b>Kuvattu pituus:</b> 133,0 m<br><b>Maaputki:</b> 1,8 m<br><b>Reiän halkaisija:</b> 56 mm<br><b>Näytteen halkaisija:</b> 42 mm | <b>Kuvaaja:</b> AH<br><b>Kuvaus pvm:</b> 11.4.2022<br><b>Tulkitsija:</b> OS<br><b>Tulkinta pvm:</b> 29.4.2022 |

### Reikäkuvaus ja kuvanlaatu:

Reikä on kuvattu akustisesti alhaalta ylöspäin. Reiän alussa on noin 7,5 m asti savea/mutaa, joka heikentää rakojen näkyvyyttä merkittävästi. Pääasiassa kuvanlaatu on kuitenkin hyvä. Kuvaus pysähtyi ruhjeeseen syvyydessä 133,0 m.

### Geologinen kuvaus:

Rakoiu reiässä on pääasiassa vähätäytteistä (0-2 mm) tai tiiviitä. 2-8 mm rakotäytteet olivat kuitenkin melko yleisiä ja joitakin tätä paksumpia rakotäytteitäkin havaittiin (8-20 mm). Merkittävä rako oli syvyydessä n.18,8 m, jossa rakotäytteen paksuus oli noin 8 cm. Rakoa ei kuitenkaan tulkittu avoimeksi, vaan täytteiseksi ja täytteenä oli todennäköisesti kalliosavea sekä murskaantunutta kalliota. Syvyydessä n. 132,45 m oli rako, jonka rakotäytteen paksuus oli noin 2,5 cm. Avoimeksi tulkittuja rakoja tavattiin vain muutamia.

Voimakkain rakosuunta on vaakarakosuunta 15°/340° (kaade/kaadesuunta). Tämän lisäksi esiintyy kaksi lähes pystyrakosuuntaa 80°/120° ja 75°/205°. Näiden lisäksi esiintyy satunnaisia rakoja. Rakoilutyyppinä on kuutiorakoiu.

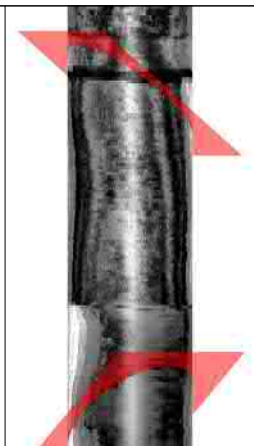
| | <h1>Reikäkuvatulkinta</h1> | | Taratest Oy<br>Turkkirata 9a<br>33960 PIRKKALA<br>+358 33 68 3322<br>www.taratest.fi |
| <b>Asiakas:</b> Haahtela Oy<br><b>Työmaa:</b> Nurmijärvi<br><b>Reikä tunnus:</b> SK-5<br><b>Huom:</b> | <b>X:</b> 6705634.01<br><b>Y:</b> 25491276.01<br><b>Z:</b> 88.27<br><b>Suunta:</b> 010°<br><b>Kaltevuus:</b> 50° | <b>Reiän pituus:</b> 115,5 m<br><b>Kuvattu pituus:</b> 97,75 m<br><b>Maaputki:</b> 1,9 m<br><b>Reiän halkaisija:</b> 76 mm<br><b>Näytteen halkaisija:</b> 62 mm | <b>Kuvaaja:</b> AH<br><b>Kuvaus pvm:</b> 28.4.2022<br><b>Tulkitsija:</b> OS<br><b>Tulkinta pvm:</b> 18.5.2022 |

### Reikäkuvaus ja kuvanlaatu:

Reikä on kuvattu akustisesti ylhäältä alaspäin. Kuvanlaatua huonontaa reiässä ollut porasoija/savi. Suurin osa raoista on kuitenkin tulkittavissa. Kuvanlaatu on kohtalainen. Kuvaus pysähtyi ruhjeeseen syvyydessä 97,75 m.

### Geologinen kuvaus:

Rakoihin reiässä on pääasiassa vähätäytteistä (0-2 mm) tai tiivistä. Täytteisiä rakoja, joiden rakotäytteen paksuus on noin 3-11 mm esiintyy jonkin verran. Avoimia rakoja ei juuri tavata. Liuskeisuuden suuntaiset raot ovat kloriitti- tai kiillepintaisia, eivätkä ne kaikki ole välttämättä auenneet kairauksessa. Syvyydessä n. 97,5 m on rako, jonka rakotäytteen paksuus on noin 6 cm. Rakotäytteenä on luultavasti kalliosavea, josta osa on huuhtoutunut pois kairauksessa.

Selkein rakosuunta on vaakarakosuunta 15°/320° (kaade/kaadesuunta). Lisäksi on havaittavissa kaksi pystyrakosuuntaa 80°/120° ja 80°/215°. Satunnaisia rakosuuntia tavataan melko vähän. Rakoilutyypinä on kuutiorakoihin.

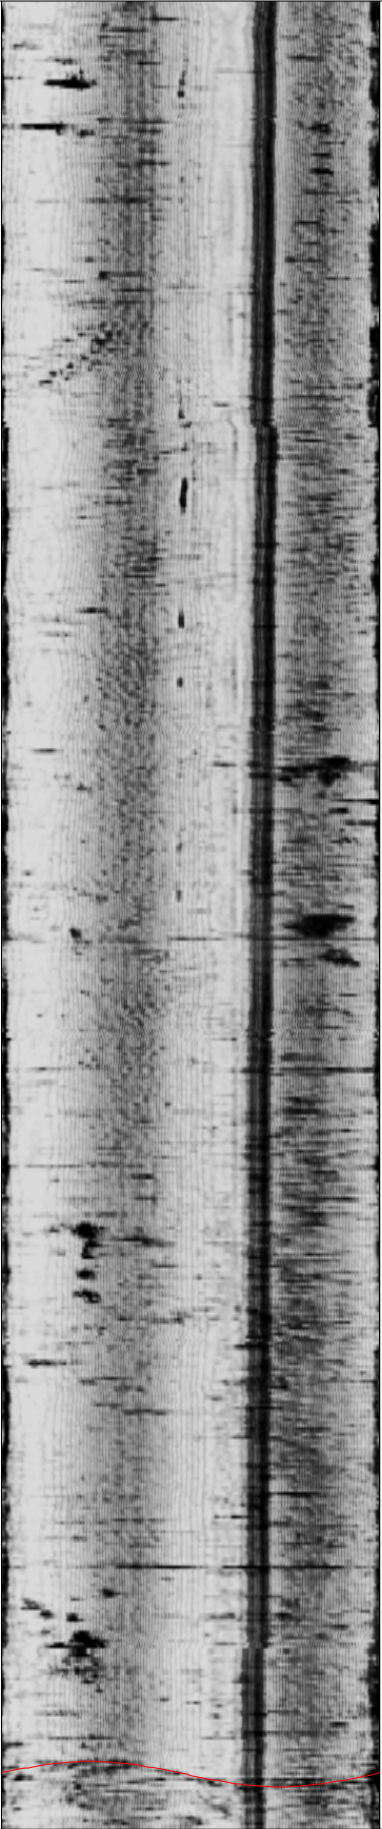
| | <h1>Reikäkuvatulkinta</h1> | | Taratest Oy<br>Turkkirata 9a<br>33960 PIRKKALA<br>+358 33 68 3322<br>www.taratest.fi |
| <b>Asiakas:</b> Haahtela Oy<br><b>Työmaa:</b> Nurmijärvi<br><b>Reikä tunnus:</b> SK-7<br><b>Huom:</b> | <b>X:</b> 6705854.02<br><b>Y:</b> 25491270.01<br><b>Z:</b> 82.16<br><b>Suunta:</b> 222°<br><b>Kaltevuus:</b> 45° | <b>Reiän pituus:</b> 116,5 m<br><b>Kuvattu pituus:</b> 114,6 m<br><b>Maaputki:</b> 2,3 m<br><b>Reiän halkaisija:</b> 76 mm<br><b>Näytteen halkaisija:</b> 62 mm | <b>Kuvaaja:</b> AH<br><b>Kuvaus pvm:</b> 12.5.2022<br><b>Tulkitsija:</b> OS<br><b>Tulkinta pvm:</b> 6.6.2022 |

Reikä on kuvattu akustisesti alhaalta ylöspäin. Kuva alkaa syvyydestä 4,8 m, josta alkaa vesi. Akustista kuvausta ei voi tehdä ilman veden läsnäoloa. Kuvan laatu on hyvä. Kuvaus pysähtyi noin 2 metriä reiän pohjasta, mahdollisesti rakoon.

Rakoilu koostuu pääasiassa tiiviistä tai erittäin ohuesti täytteisistä raoista (0-1 mm). Muutaman millimetrin paksuisia rakotäytteitä tavataan harvakseltaan. Syvyydellä noin 44,0 m on rako, jonka paksuus on yli 4 cm. Rako saattaa olla osin avoin ja osin täyteenä mahdollisesti kalliosavea. ABI-kuvan perusteella vaikuttaisi siltä, että kallio raon ympärillä on rapautunut. Avoimia rakoja tavataan jonkin verran. Välillä 77,9-80,5 m avoimia rakoja esiintyy runsaasti. Osa liuskeisuuden suuntaisista raoista ei välttämättä ole auennut kallionäytteessä niiden tiiviyden tai ohuen kloriittipinnan takia. Reiästä määritettiin yhteensä 13 RiIII-luokan rikkonaisuusvyöhykettä, joista useimmat olivat vain muutaman kymmenen senttimetrin pituisia ja pisin noin 3 m pituinen.

Rakoilussa selkein rakosuunta on vaakarakosuunta 10°/210° (kaade/kaadesuunta). Reiässä on kaksi pystyrakosuuntaa 80°/225° ja 85°/150°. Lisäksi tavataan melko paljon satunnaisia rakosuuntia. Rakoilutyypinä on kuutiorakoilu.
