Teuva Lammasnevan  
aurinkovoimahankeen  
vesienhallintasuunnitelma

24.4.2026

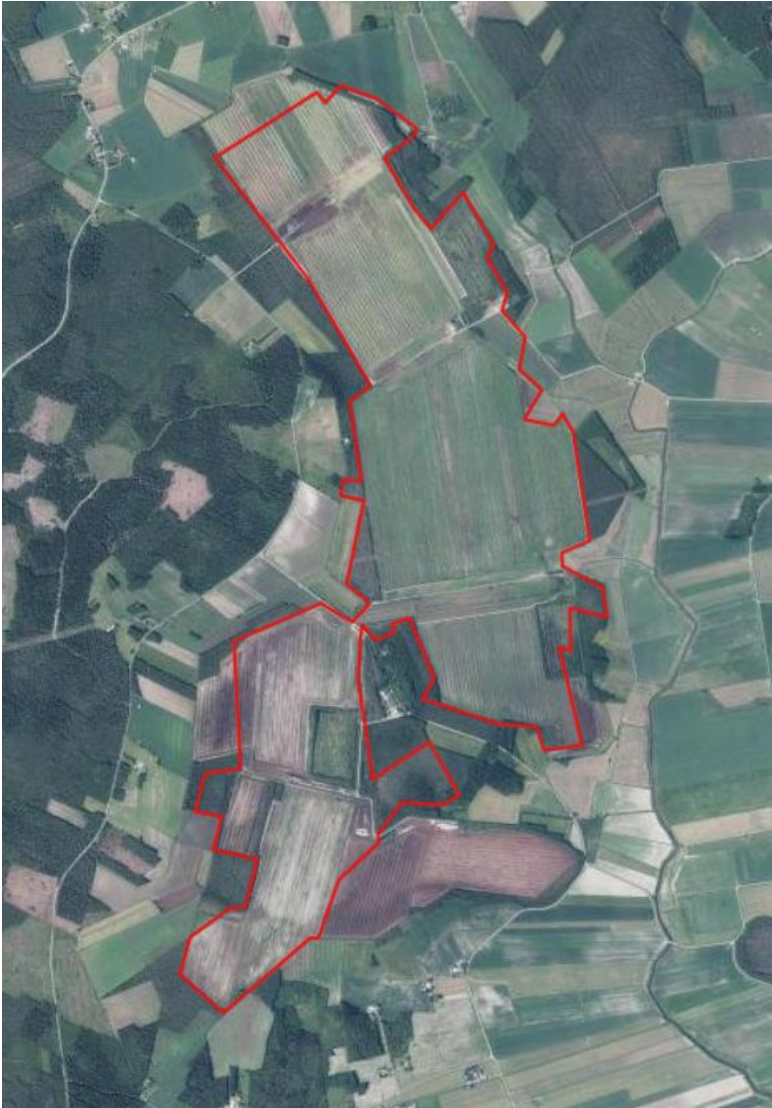
Hankealue on pääosin nykyisin viljelykäytössä olevaa vanhaa turvetuotantoaluetta (kuva 2). Hankealueella sijaitsee 3 kosteikkoaluetta, jotka ovat osa hankealuetta, mutta niiden alueelle ei rakenneta aurinkopaneeleita.

*Kuva 2. Alueen nykyinen maankäyttö.*

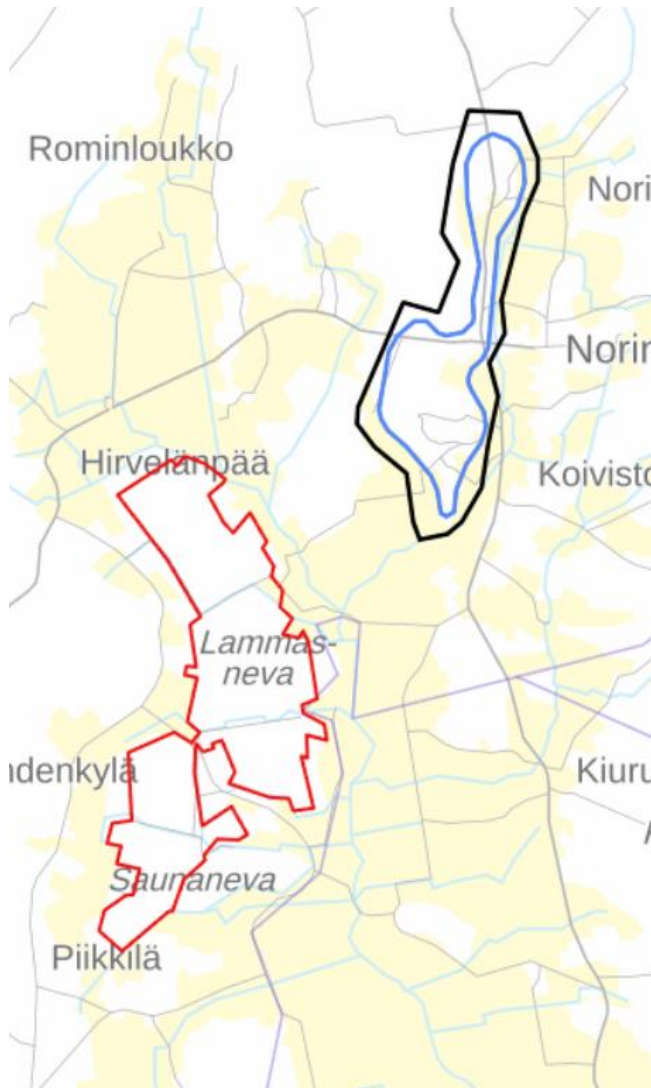
Suunnittelualueella ei sijaitse pohjavesialueita. Kuvassa 6 on esitetty hankealue suhteessa lähimpiin pohjavesialueisiin.

Kuva 6 Suunnittelualueen sijainti suhteessa lähimpiin pohjavesialueisiin. Musta rajausta merkitsee pohjaveden muodostumisaluetta ja sininen rajausta merkitsee pohjavesiesiintymää.

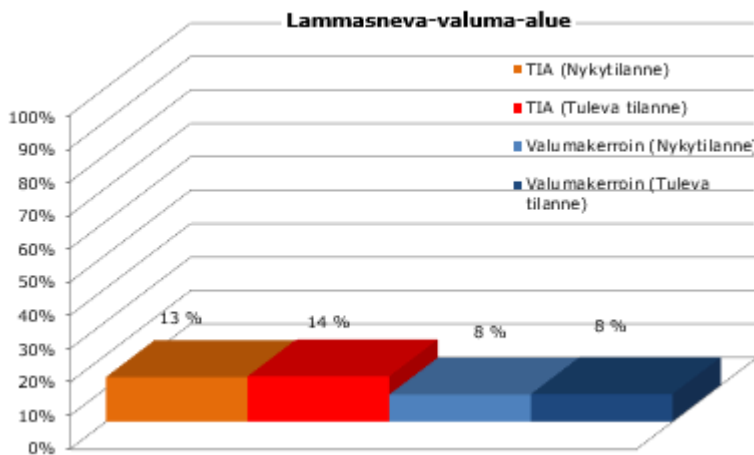
Suunnittelualue vaikuttaa hulevesien määrään seuraavasti valuma-alueella: TIA nousee arvosta 13 % arvoon 14 % ja valumakerroin pysyy arvossa 8 % sadetapahtumalla 23 mm 1/10 a 60 min + ilmastonmuutos (Kuva 11). Läpäisemättömän pinnan ja valumakertoimen kasvu johtuu tulevista huoltoteistä.

Kuva 11 Osavaluma-alueen nykytilanteen ja tulevan tilanteen TIA ja valumakertoimet sadetapahtumalla 23 mm 1/10a 60 min + ilmastonmuutos.

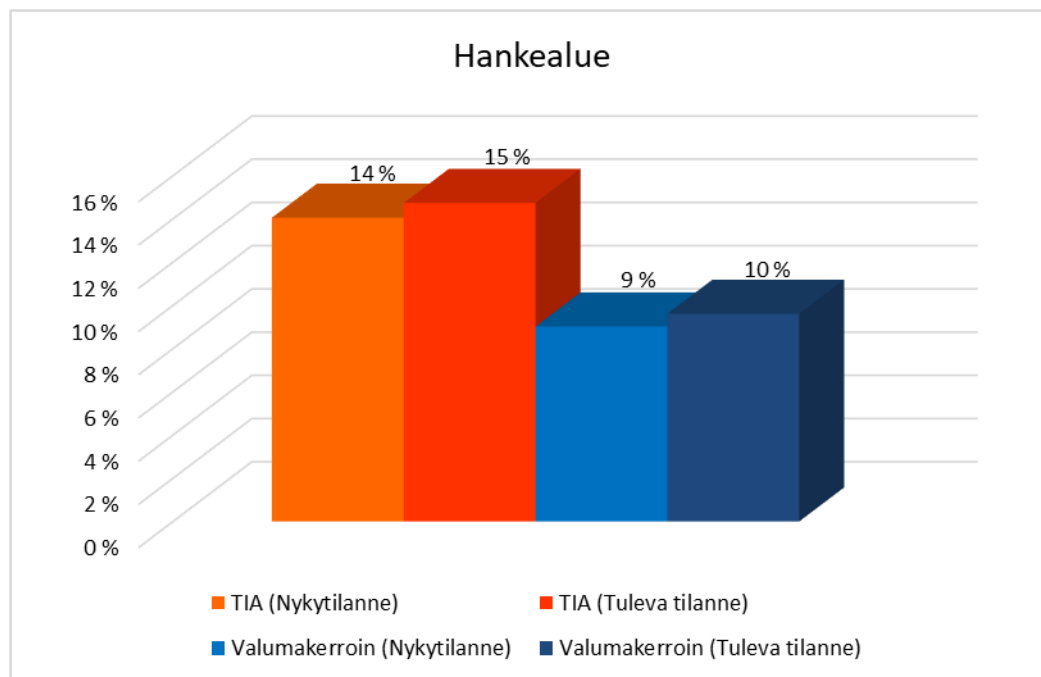
Tarkasteltaessa yksinomaan valuma-alueita, joille suunnittelualueen maankäytöstä aiheutuvat muutokset kohdistuvat, huomataan, että TIA muuttuu 14 %:sta 15 %:iin ja valumakerroin muuttuu 9 %:sta 10 %:iin sadetapahtumalla 23 mm 1/10 a 60 min + ilmastonmuutos (Kuva 12). Valumakertoimen muutos johtuu karkeuskertoimen muutoksesta, koska paneelien alla oleva niitty ei kasva samoin kuin muualla, sillä paneelit varjostavat niittyä. Lisäksi huoltotoimenpiteiden ajatellaan vaikuttavan maan tiiveyteen ja vedenjohtavuuteen.

Kuva 12. Suunnittelualueen nykytilanteen ja tulevan tilanteen TIA ja valumakertoimet prosentuaalisesti sadetapahtumalla 23 mm 1/10a 60 min + ilmastonmuutos.

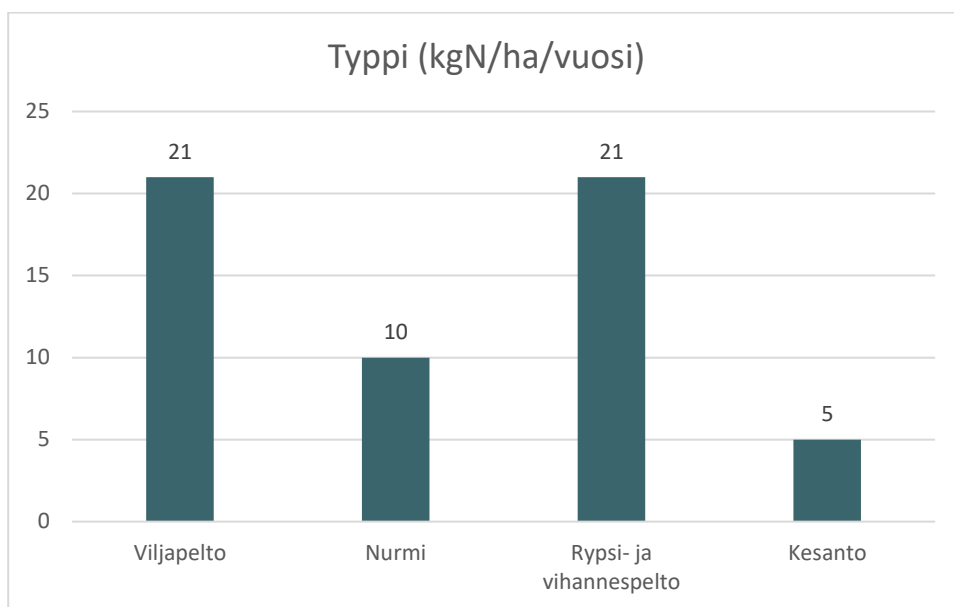
Perinteisellä maanviljelyllä on vaikutusta vesistöjen tilaan. Suurimman haitan aiheuttavat ravinne- ja kiintoainehuuhtoumat. Ravinteista merkittävimpiä ovat ns. pullonkoularavinteet typpi ja fosfori, jotka vesistöön päätyessään aiheuttavat mm. vesistöjemme rehevöitymistä. Alla olevissa kuvissa (kuva 13 ja 14) on esitetty SYKE:n arvio eri pellonkäyttömuotojen ja viljelykasvien vuotuisesta ravinnehuuhtoumasta kg/ha.

Kuva 13 Eri pellon käyttömuotojen typpikuorma kgN/ha/vuosi (Suomen ympäristökeskus, 2021).

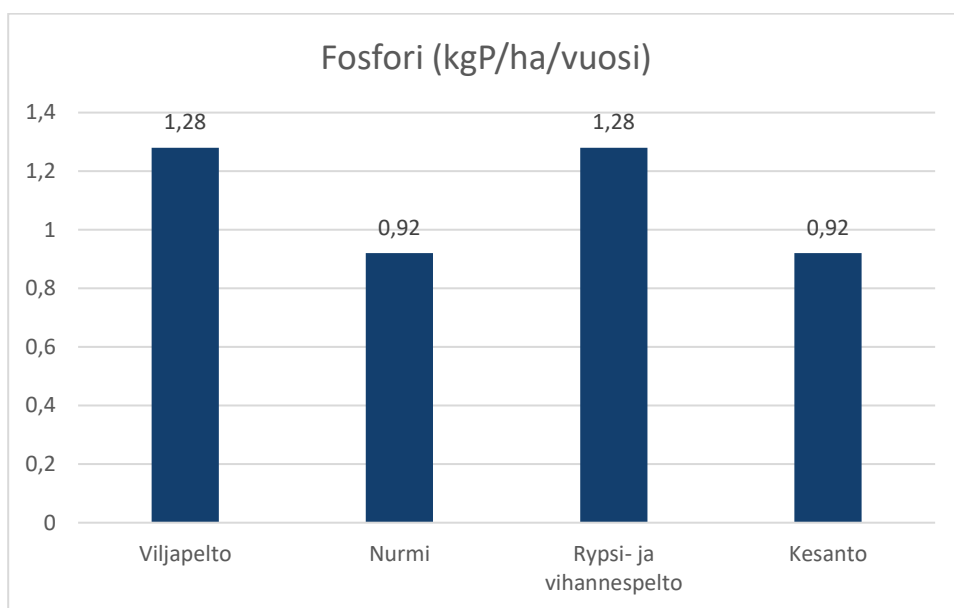
Kuva 14 Eri pellon käyttömuotojen fosforikuorma kgP/ha/vuosi (Suomen ympäristökeskus, 2021).

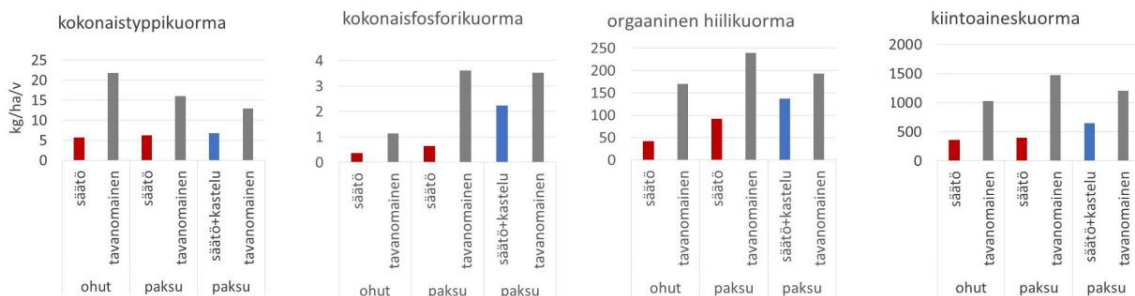
Vertailtaessa salaojien ja säätosalojien vaikutuksia huomataan, että padottavat säätosaloajat kuivattavat vähemmän peltoa ja sen ympäristöä. Ohutpohjaisella turvemaalla säätosaloajituksella virtaama laski n. 400 mm/v ja paksupohjaisella turvemaalla n. 300 mm/v verrattuna perinteiseen salaojaan. Myös ravinnehuhtoumat laskivat noin kolmanneksella.<sup>3</sup>

Kuva 15 Padotuksen vaikutus ravinnehuhtoumiin<sup>4</sup>

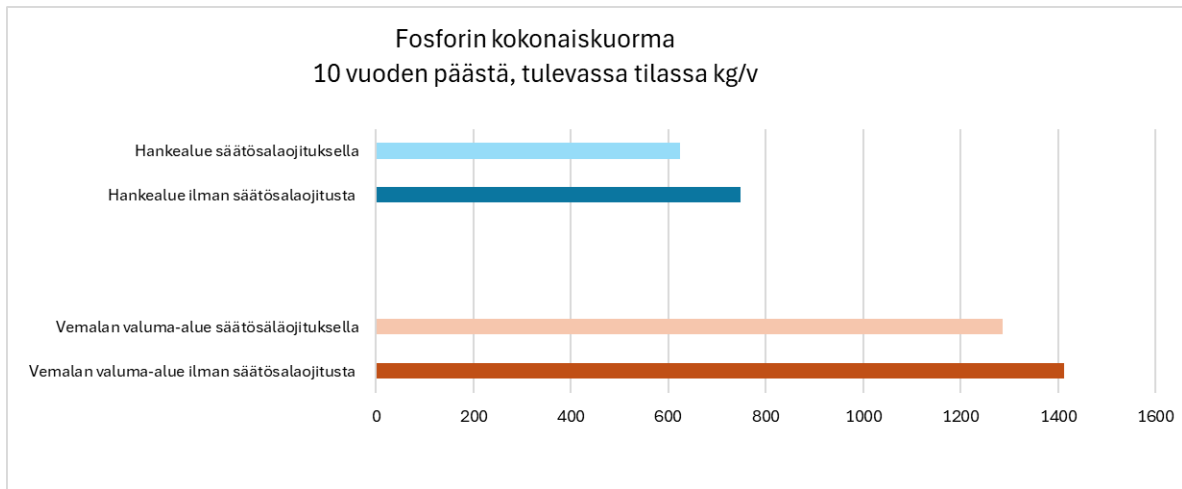
Taulukko 7 Säättösalaajituksen aiheuttama prosentuaalisesti arvioitu fosforikuormituksen lasku vertailtuna tulevan tilan arvoon ilman säättösalaajitusta.

Prosentuaalisesti arvioituna ja suhteutettuna alustavasti suunnitellun säätösaloajituksen pinta-alaan voidaan karkealla tasolla arvioida säätösaloajituksen tuomia hyötyjä. Arvioinnissa on hyödynnetty aiemmin esitettyä tutkittua tietoa säätösaloajituksen vaikutuksista. Taulukossa 7 havainnollistetaan, miten Vemala-laskelmissa esitetty 10 vuoden keskimääräinen vuosittainen fosforikuormitus pienenee tilanteessa, jossa säätösaloajitetun alueen fosforikuormitus vähenee noin kolmanneksella.

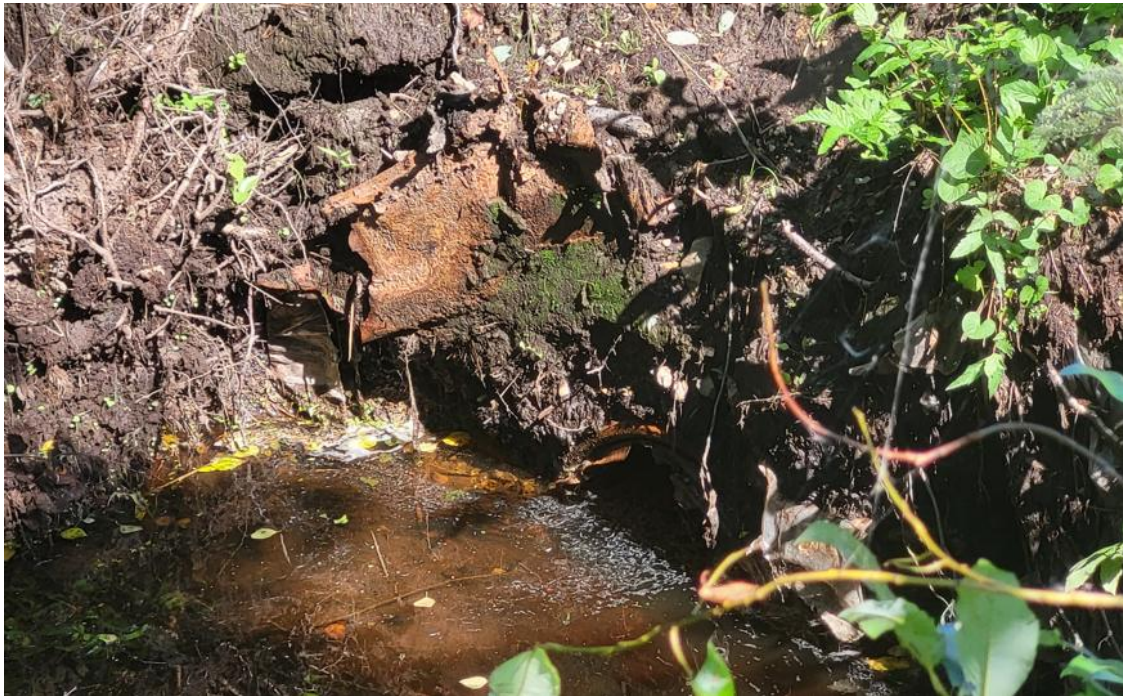
Alueen nykyiset ojat tulee tarpeen mukaan perata, jos ne eivät ole salassa pidettävän uhanalaisen lintulajin asuinalueita. Maastokäynnillä havaittiin osan ojien olevan umpeenkasvaneita (kuva 17 ja 18). Samassa tulisi tarkastaa hulevesirumpujen tila. Maastokäynnin aikana havaittiin yksi huonokuntoinen rumpu (kuva 16). Rehevän ojakasvuston, leveiden ojien ja märän, upottavan suopellon takia ei suurinta osaa rummuista päästy tarkastelemaan maastokäynnin yhteydessä. Alla esitettyjen kuvien kuvauspisteet on esitetty kuvassa 23.

*Kuva 16 Huonokuntoinen rumpu kuvattu pisteessä 1A.*

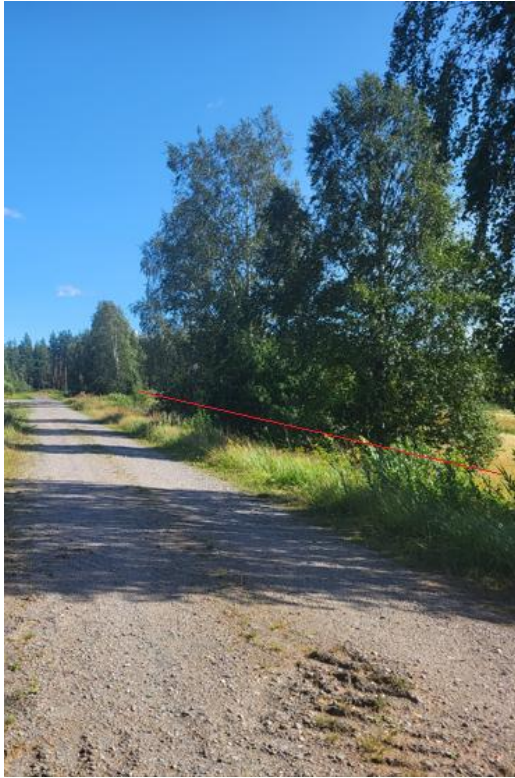
*Kuva 17 Umpeenkasvanut oja, punainen viiva korreloi ojan linjaa. Piste 5A.*

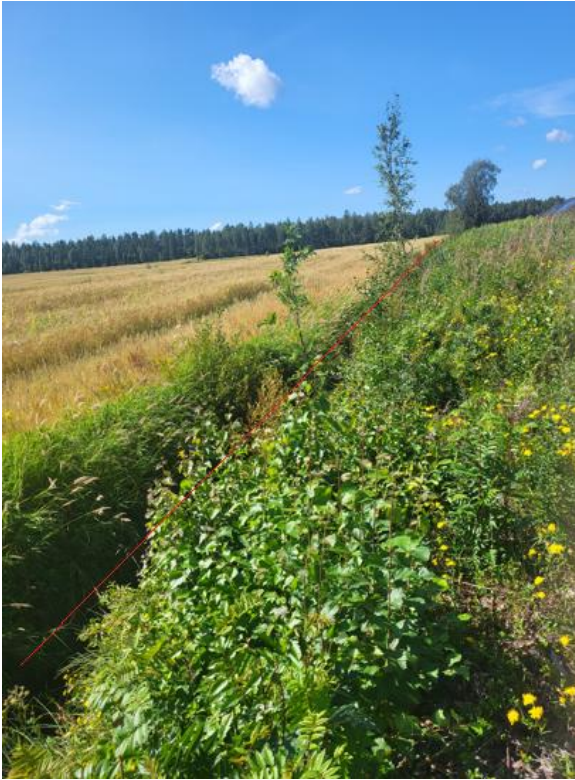
*Kuva 18 Umpeenkasvanut oja, punainen viiva korreloi ojan linjaa. Piste 2A.*

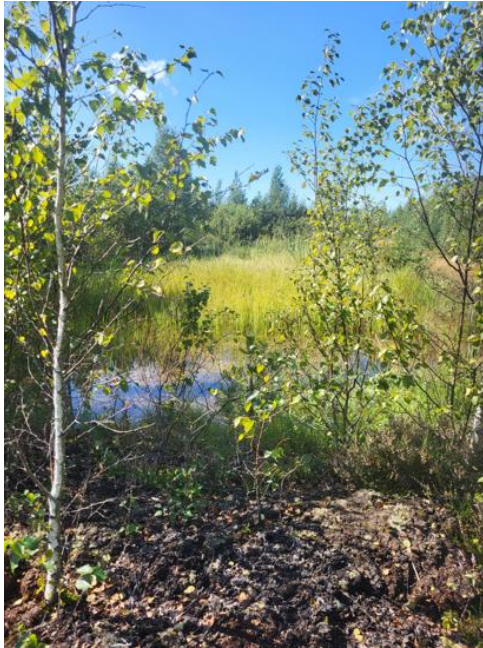
Hankealueella sijaitsee Neovan kosteikko. Kosteikolle johdetaan turvetuotantoalueen vesiä. Neovan kosteikkoa ei hyödynnetä hankkeen vesienhallinnassa toisin kuin kahta muuta hankealueella sijaitsevaa kosteikkoa. Neovan kosteikko vaikutti maastokäynnin perusteella (kuvat 19 ja 20) voimakkaasti pensoittuneelta ja puustoiselta, avointa vesipintaa on vähäisesti. Kosteikon katsotaan olevan rehevöitynyt ja ravinteiden pidätyskyky heikentynyt.

*Kuva 19 Neovan kosteikko. Kuvauspiste 5C.*

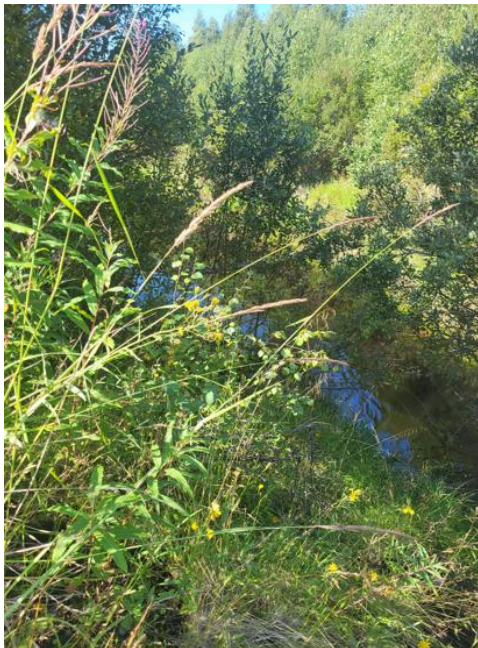
*Kuva 20 Neovan kosteikko. Kuvauspiste 5D.*

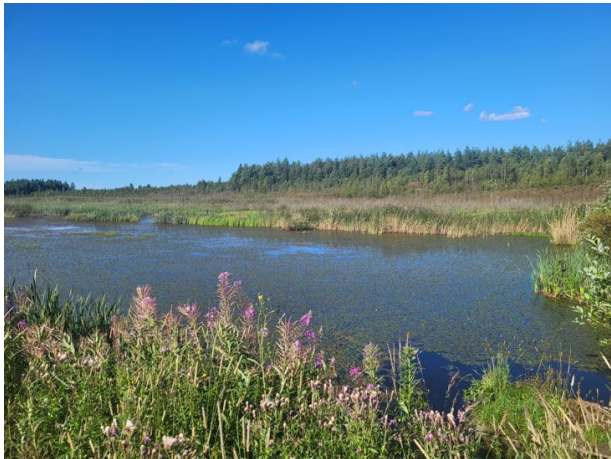
Kahdesta muusta kosteikosta eteläisemmälle kosteikolle vierailu ei onnistunut leveistä ojista tai liian upottavasta pellostä johtuen. Pohjoisempi kosteikoista näytti silmämääräisesti arvioituna olevan 45–55 % avointa vesitilaa. Kasvillisuus keskittyy rantoihin, korkeimpiin kohtiin sekä mataliin lahtiin ja on mosaiikkimainen. Puusto tai pajukot eivät ole vielä vallanneet kosteikkoa, eikä yhtenäistä

Kosteikon arvioidaan olevan rehevöitymistilaltaan kohtalainen, mutta toimiva. Kosteikko katsotaan hoitoa vaativaksi, mutta ei kiireellisesti; kosteikko ei tarvitse toistaiseksi kunnostavaa, vaan ennakoivaa hoitoa (kuvat 21 ja 22).

*Kuva 21 Pohjoisempi kosteikko, piste 9A.*

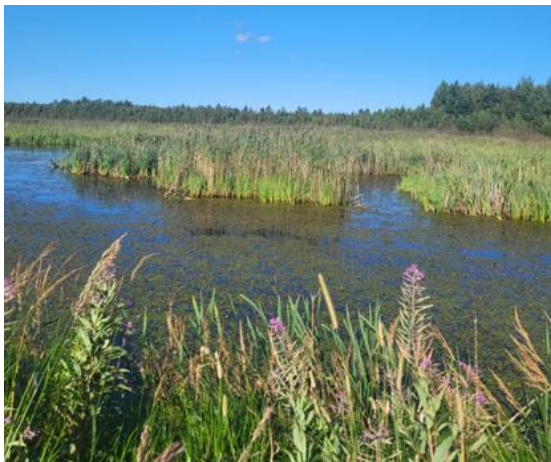
*Kuva 22 Pohjoisempi kosteikko, piste 9B.*

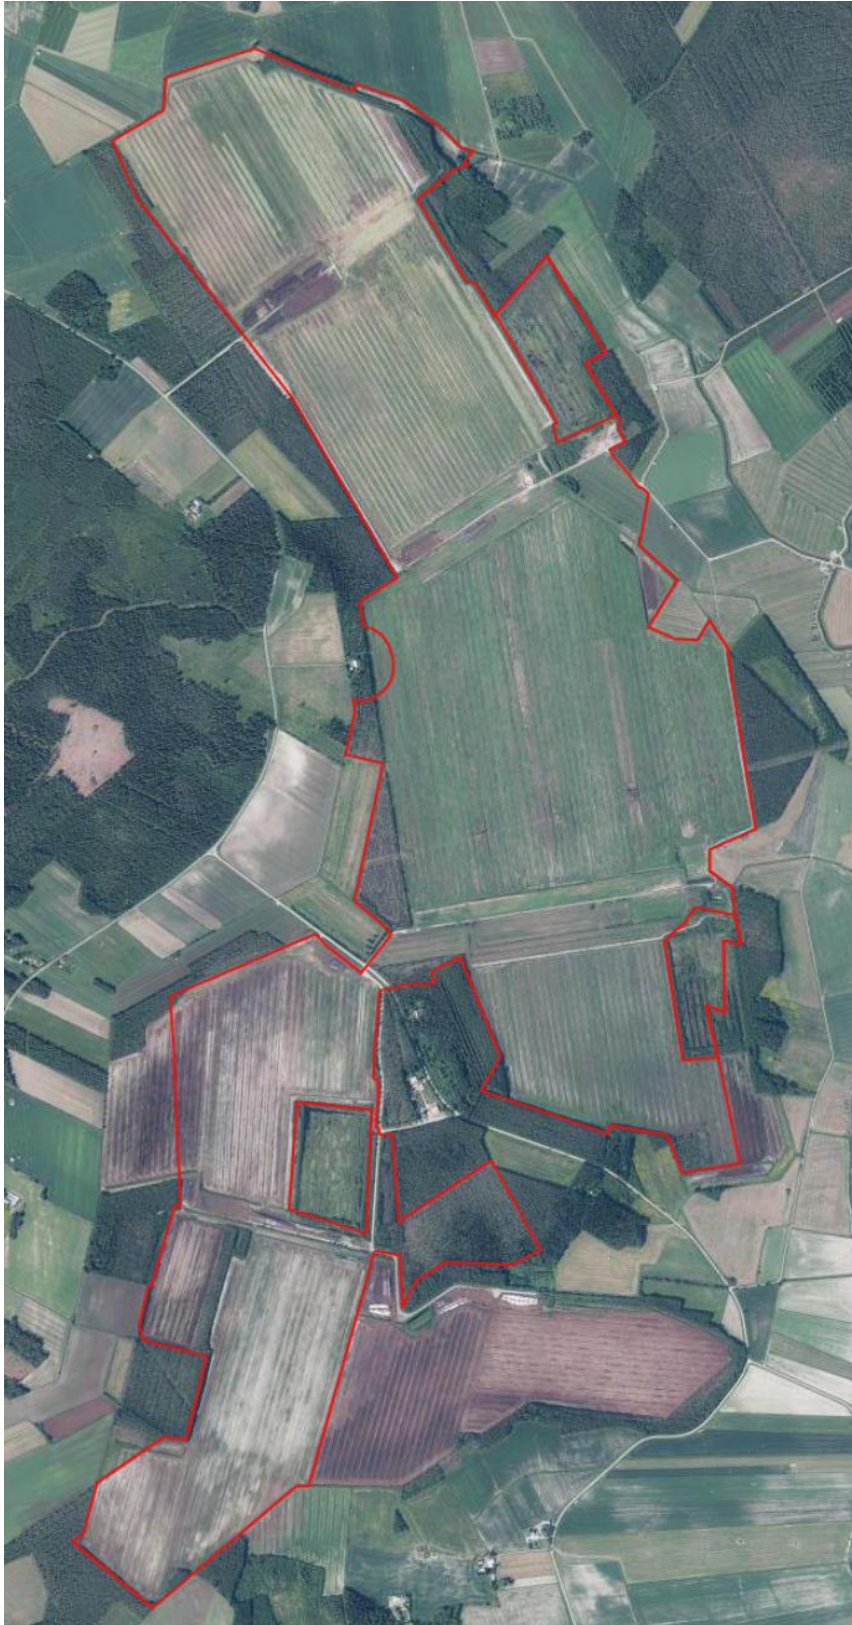
Imakuvista ja korkeusaineistosta on pääteltävissä, että pelloilla menee paljon pienempiä sarkaojia (kuva 24). Vesienhallinnalla halutaan vaikuttaa mahdollisimman vähän salassa pidettävän lintulajin elinympäristöön, minkä takia työsuunnittelussa käytettiin 150 m suojavyöhykettä ojilla, jotka olivat salassa pidettävän lintulajin reviiriä. Näille alueille ei tehdä ojien raivausta, uusia hulevesien johtamisreittejä, tai muunneta sarkaojia säätösalojituksiksi, mikäli se voidaan estää.

*Kuva 24 Ilmakuva alueelta, jossa nähtävissä peltojen ojitusta.*

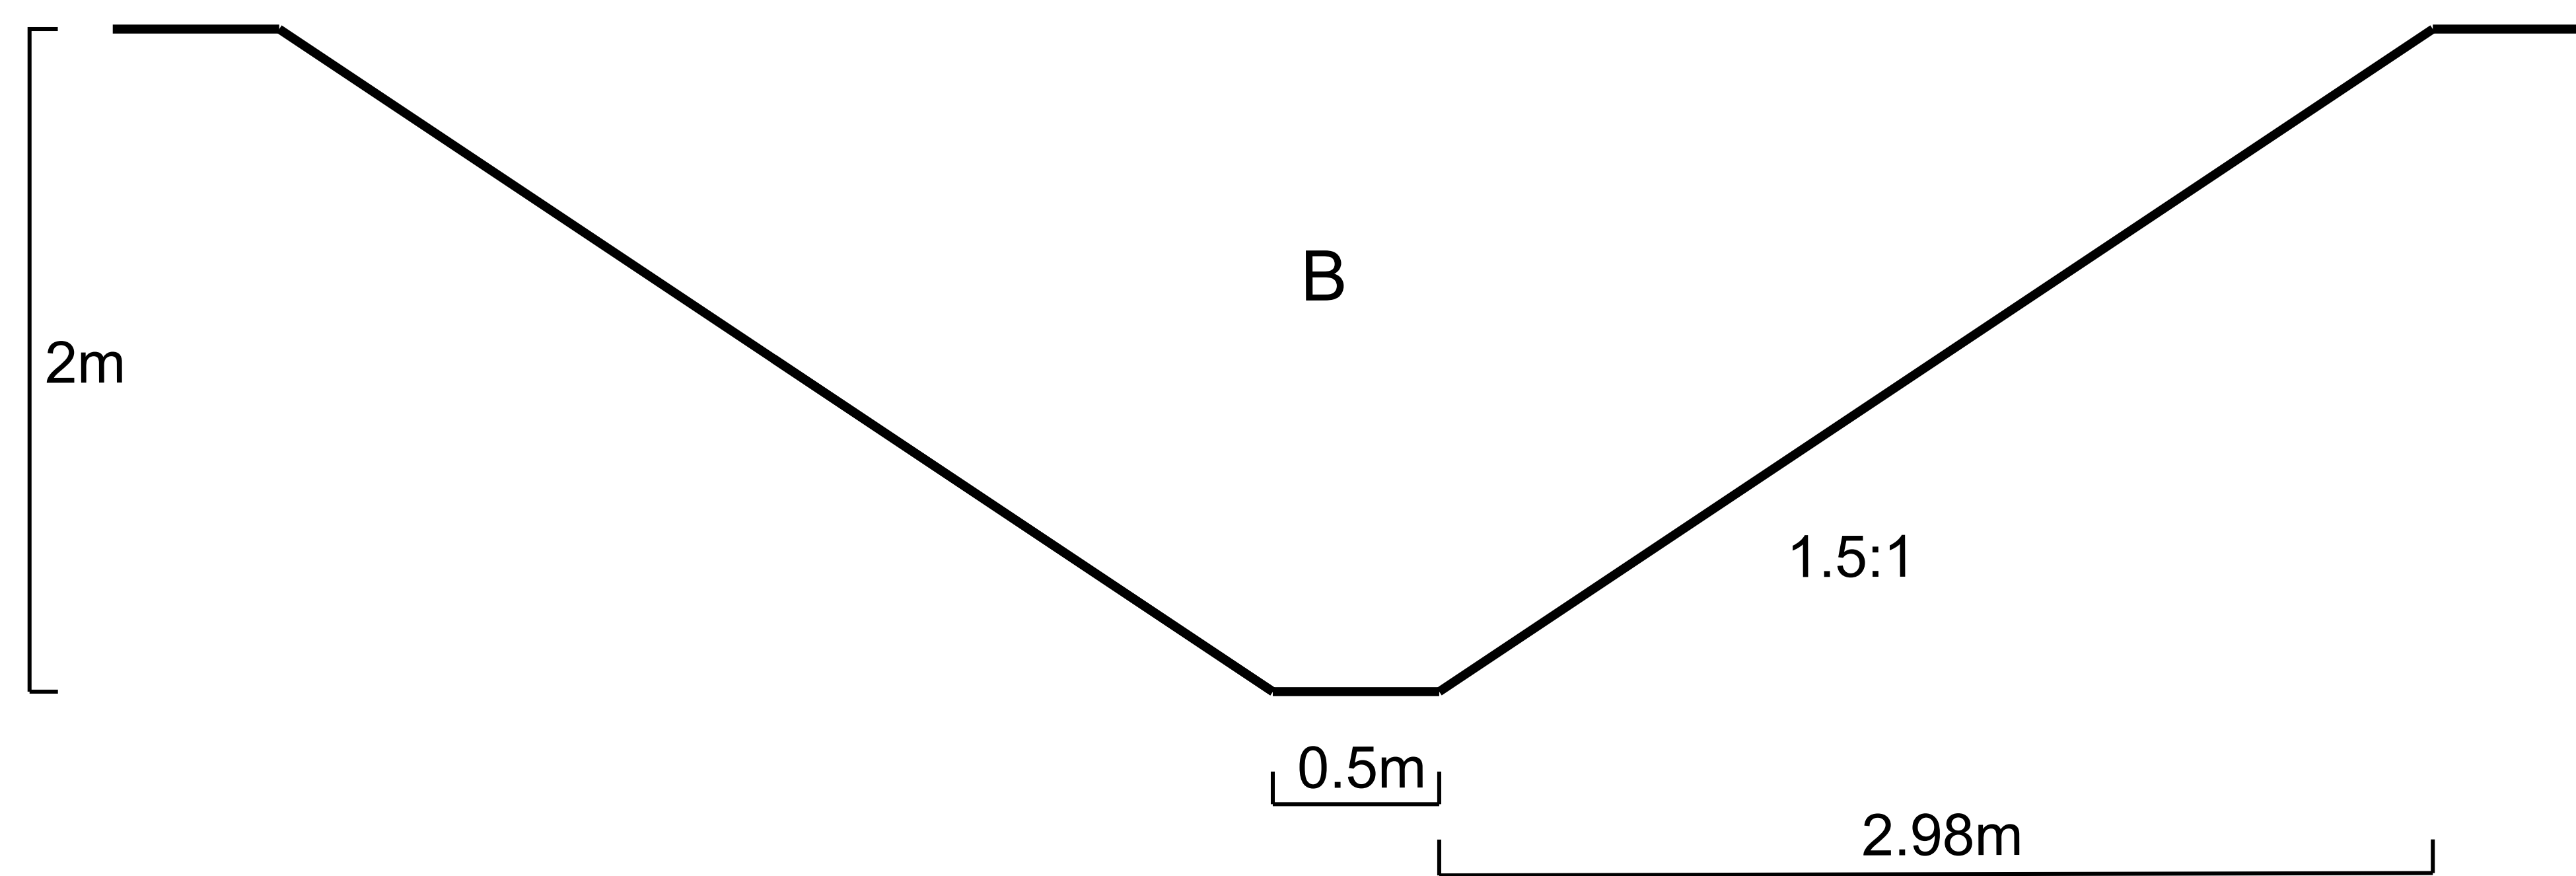
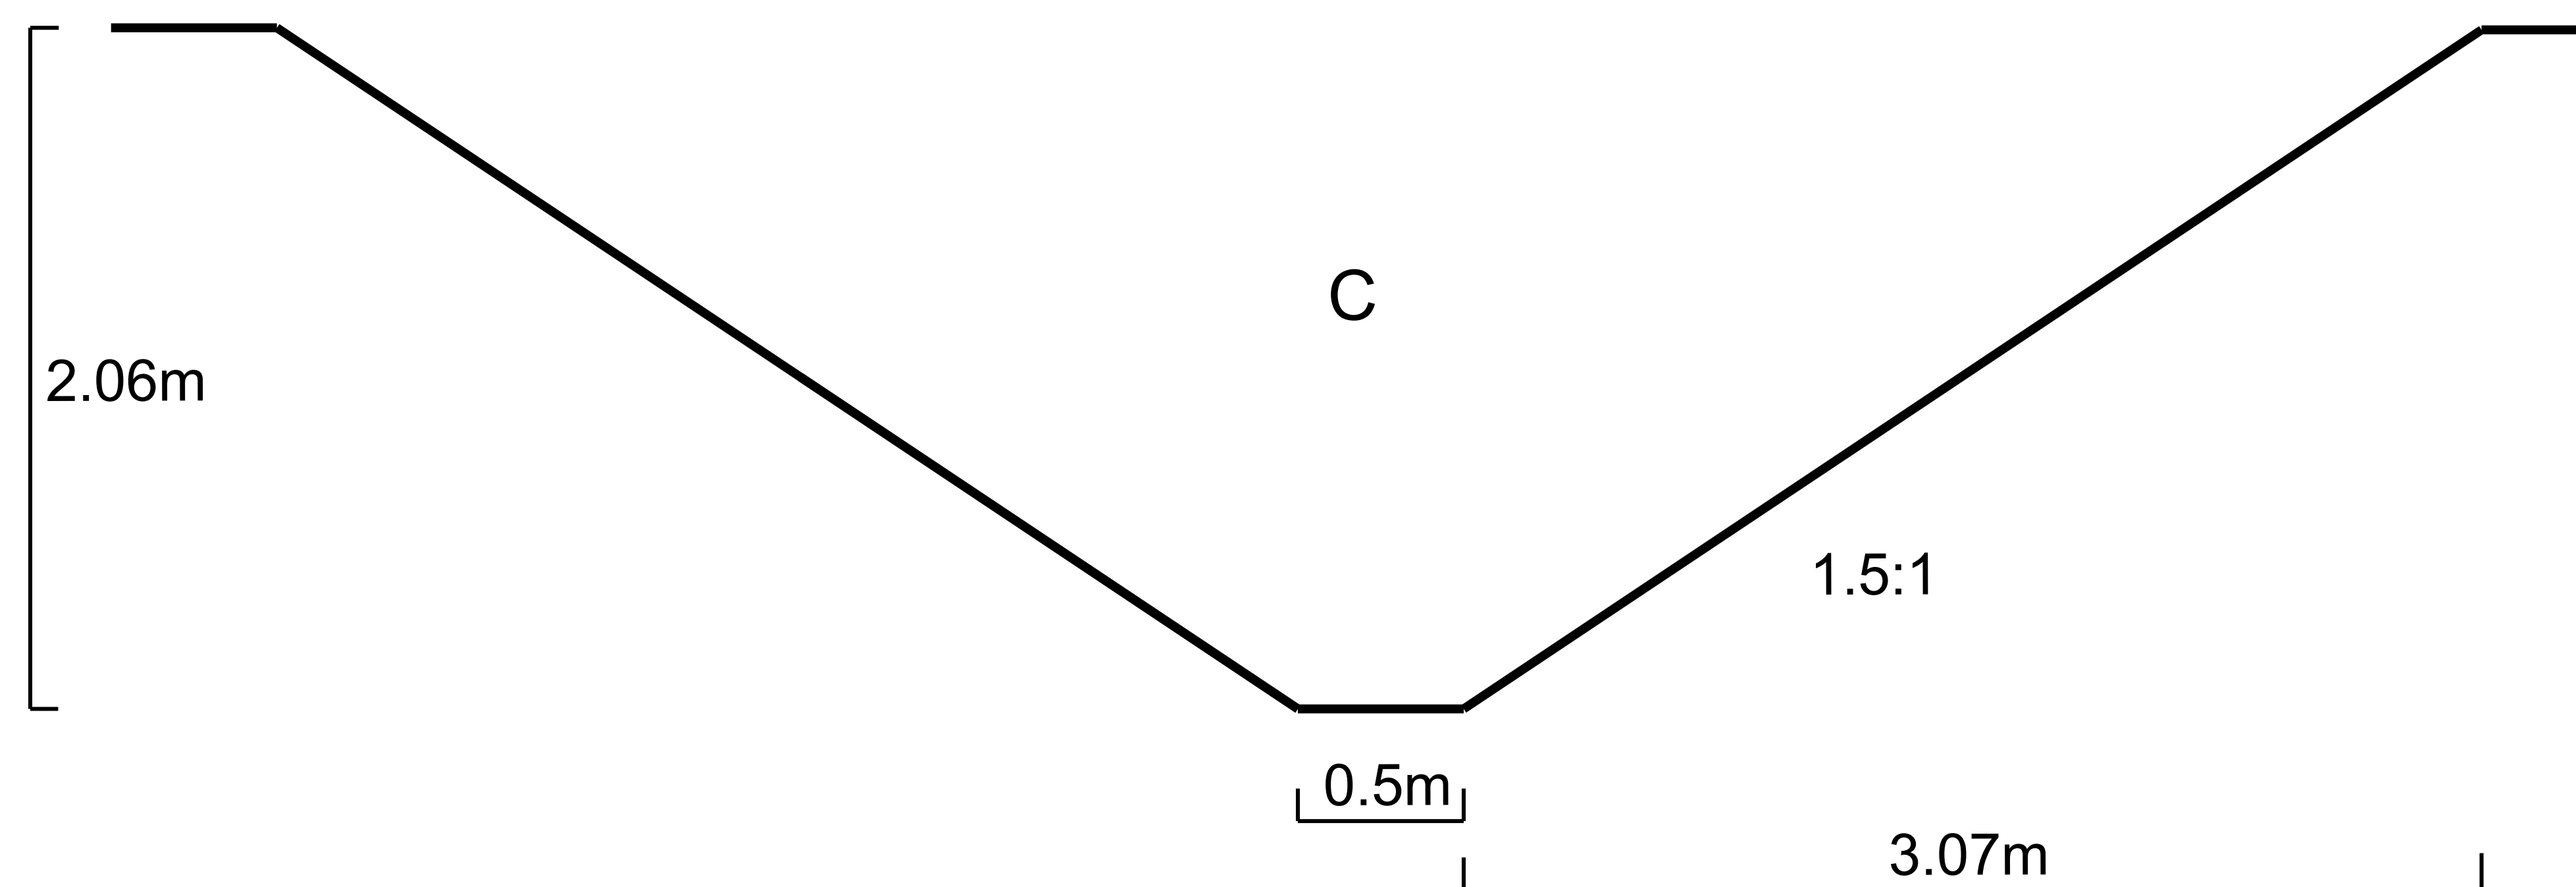
Osavaluma-alueelle 2.1.1 on suunniteltu noin 912 m avo-ojaa, josta poistettavan maamassan määrä on noin 6625 m<sup>3</sup>.

Tarkemmat pisteiden poikkileikkauskohdat ovat nähtävillä hulevesisuunnitelman kartoilla.
