# TERRAFAME OY

## SULKEMI SSUUNNITELMA

Projekti Sulkemissuunnitelma  
Projekti nro 1510052817-009  
Vastaanottaja Terrafame Oy  
Asiakirjatyyppi Suunnitelmaselostus  
Päivämäärä 29.6.2021  
Laatija Tarja Simonen, Emmy Hämäläinen, Piia Sassi-Päkkilä, Elina Lampinen  
Tarkastaja Emmy Hämäläinen  
Hyväksyjä Joonas Hokkanen  
Kuvaus Kooste eri toiminta-alueiden sulkemisen periaatteista

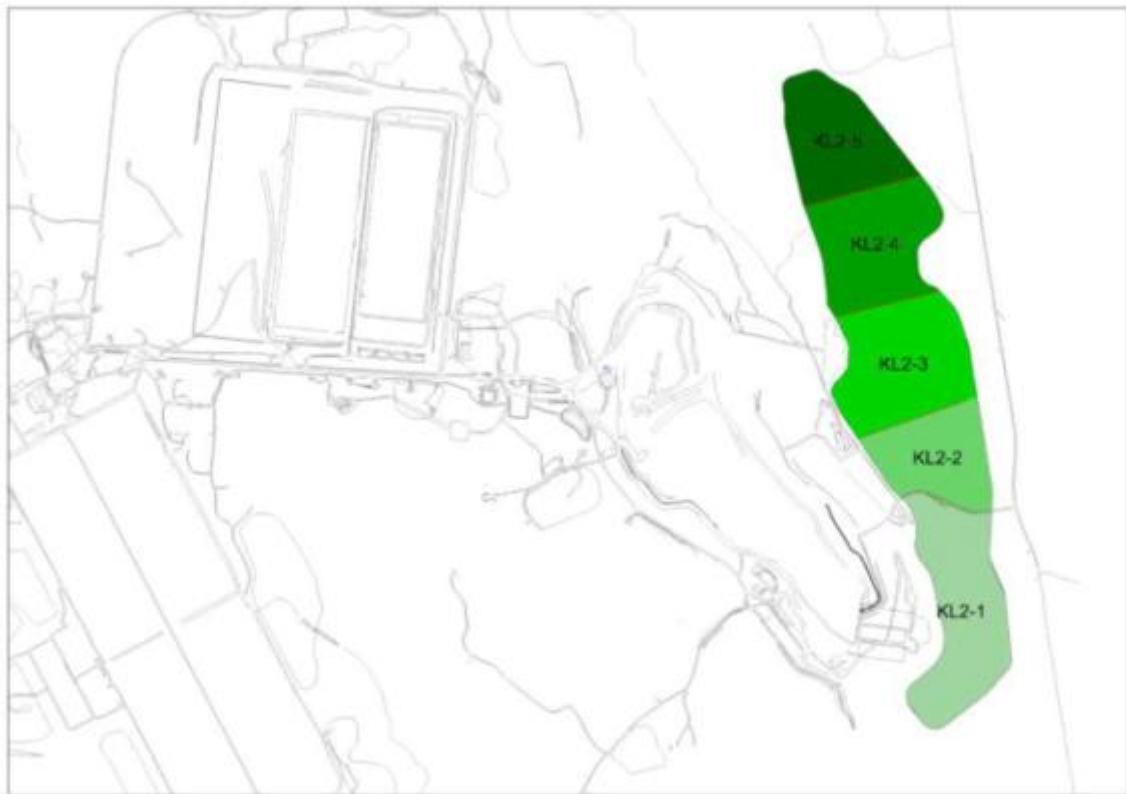
Kuva 8. Sivukivialueen KL2 sijainti. (Terrafame Oy ympäristölupahakemus 27.7.2018, kuva: Ramboll, 2016)

Sivukivialue KL2 sijaitsee Kuusilammen avolouhoksen itäpuolella Rysäsuon ja Latosuon välillä. Alueen pituus 4 km ja leveys noin 0,8 km. Sivukivialueen viidestä rakennettavasta lohkoista kolme ensimmäistä lohkoa on otettu käyttöön. Lohkolle 5 ei ole myönnetty lupaa, koska alueen arvioidut melu- ja pölypäästöt ylittävät ympäristövaikutusarvioinnissa käytetyt päästömäärät, ja asia käsitellään kaivoksen pääluvan yhteydessä. Alueelta löytyneen uhanalaisen rotkokehräjäkälälajin takia lohkon 2 rajausta on muutettu eikä sitä ole rakennettu alkuperäisten suunnitelmien mukaisesti. Terrafame on hakenut lupaa rotkokehräjäkälän siirtoistutukselle ja luvan myöntämisen myötä hakee mahdollisesti lupaa koko alueen loppuun rakentamiseen (tilanne 10/2020), Kuva 8.

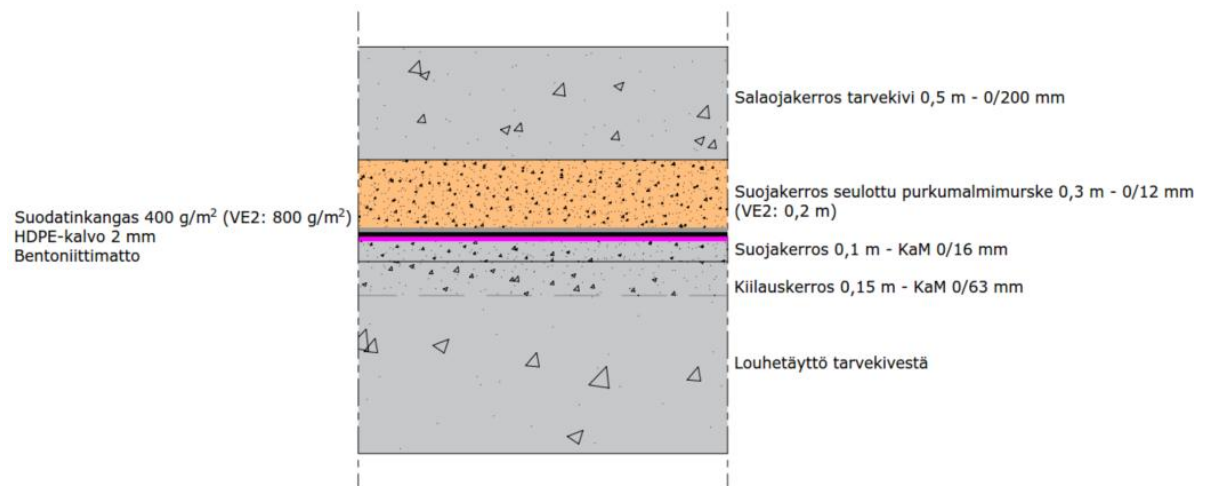
Kuva 22. Sekundääriliuotuskentän lohkon 5-8 pohjarakennevaihtoehto VE1. (Kuva Destia Oy, lupahakemuksen täydennys 17.1.2020).

Tarvekiveä käytettäessä (VE 1) alusrakenteen pinta kiillataan ja päälle rakennetaan kaksinkertainen tiivistyskerros, jossa mineraalisena kerroksena on bentoniittimatto ja keinotekoisena eristeenä HDPE-kalvo 1,5 mm. Kalvon päälle tulee suojakerros suojageotekstiilistä ja suojakerroksesta, jonka päälle rakennetaan kuivatuskerros salaojineen, Kuva 22 (Destia, 2020).

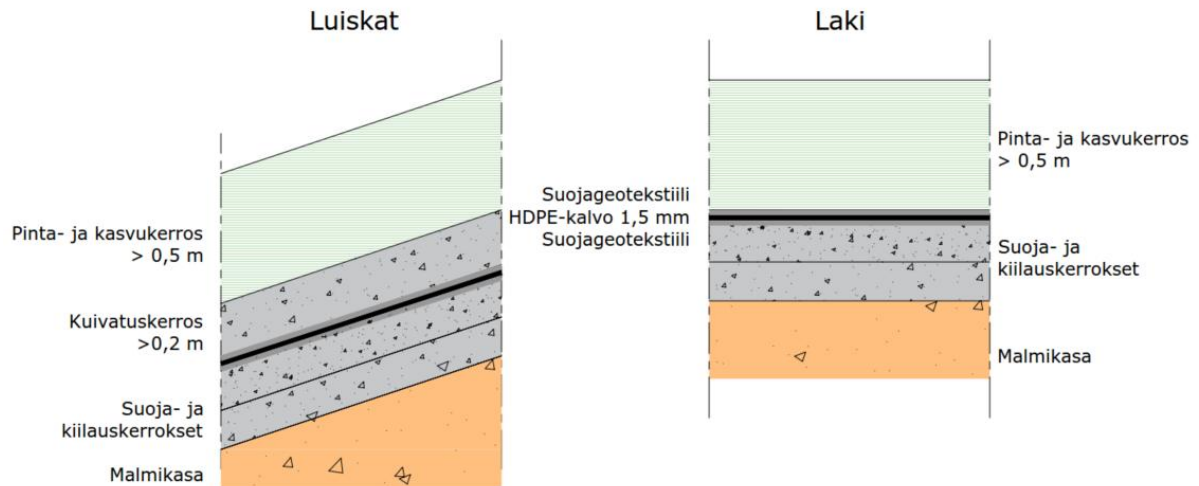
Kuva 26. Toisen vaiheen bioliuotusalueen laen ja luiskan pintarakenteet. Kuva Ramboll/KKu.

Kasat peitetään ympäristöluvan vaatimukset täyttävällä pintarakenteella. Luvan määräyksen mukaan tiivisrakenteena on HDPE-kalvo suojauskerroksineen (BAT 38e) ja luiskissa lisäksi 0,2 m

vahvuinen kuivatuskerros. Koko alueelle rakennetaan vähintään 0,5 m pinta-/kasvukerros, kuva 26. Kasvillisuuden poisto on tehtävä muutaman vuoden välein, ettei pensaiden tai puiden juuristo laajene pintarakenteen tiivistyskerrokseen. Osalla aluetta kasvillisuuden muodostumista edistetään rakentamalla paksumpi pintakerros ja lisäämällä rakenteeseen murskekerros juuristohaittoja estämään. (Pöyry, 2018c).

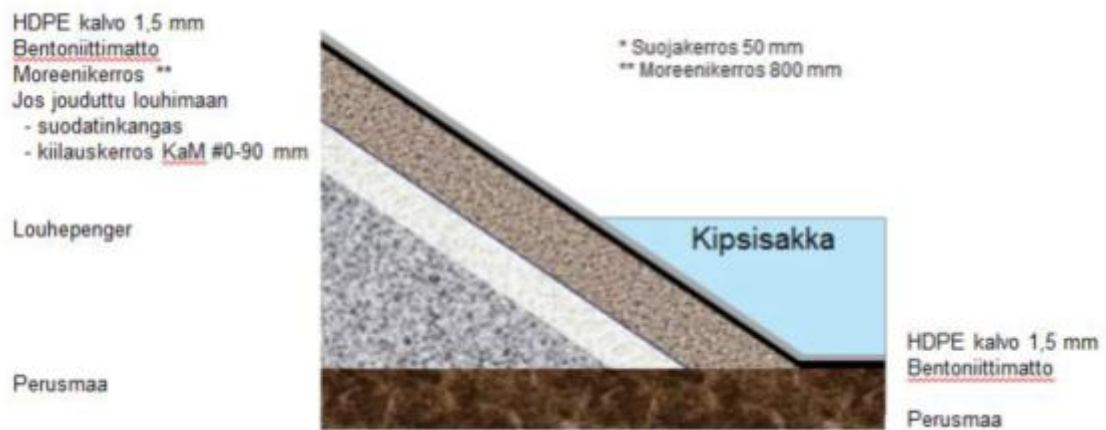
Kuva 29. Kipsisakka-allas 2 (lohkot 3-6) korotusosat sekä uuden kipsisakka-altaan 3 ympäristöluvassa esitetty rakenne lohkoille 7 ja 8 (Pöyry Finland Oy 2018).

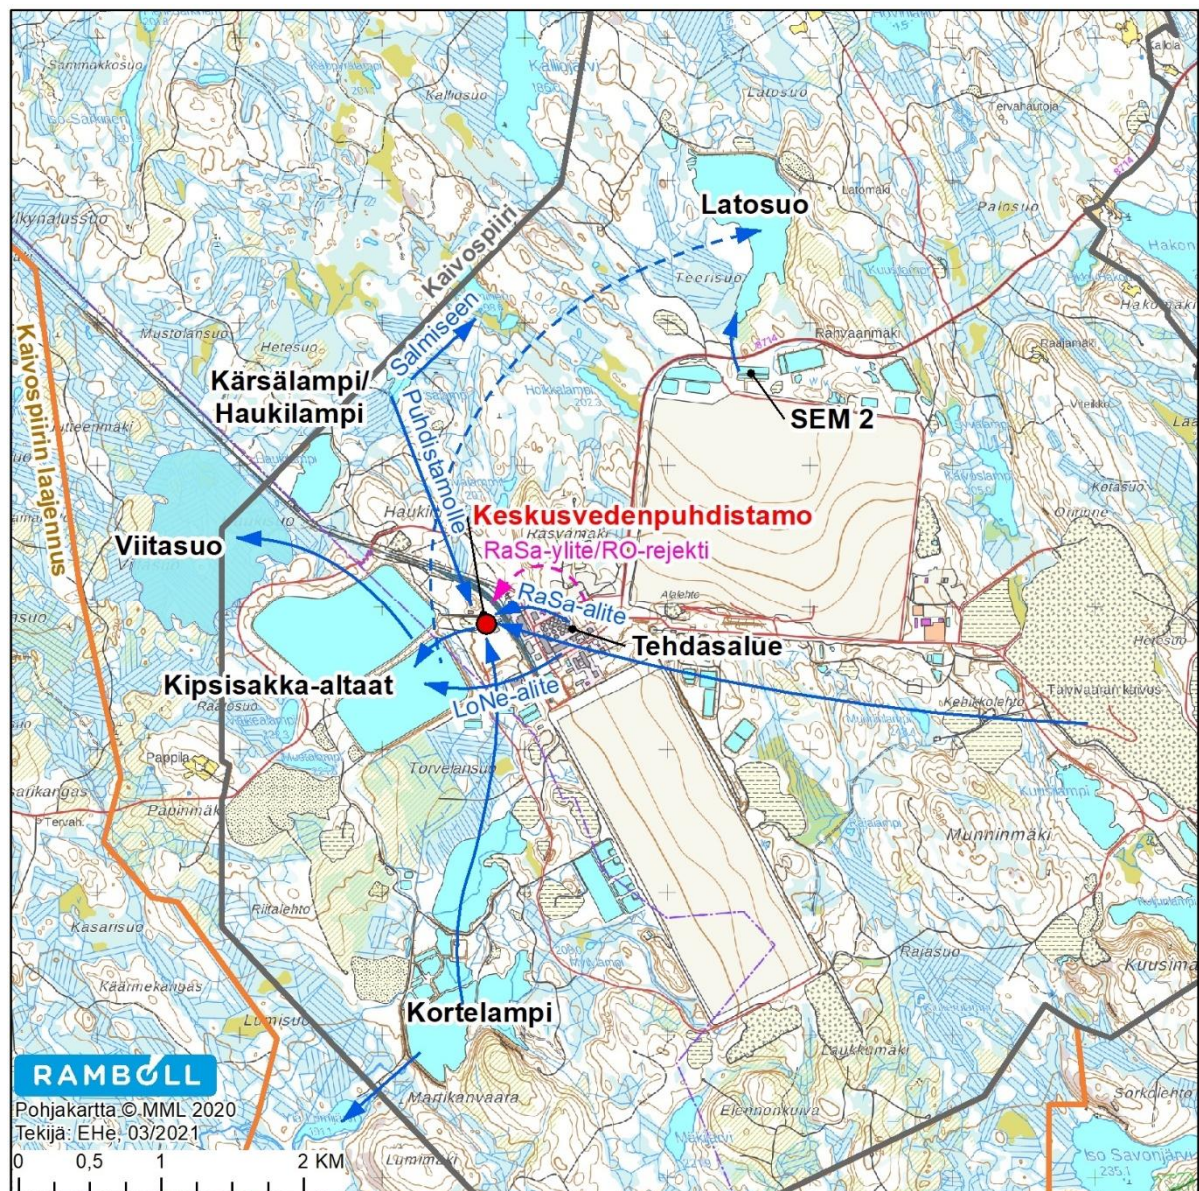
Kuva 33. Kaivosalueella olevien vesienkäsittelyalueiden ja altaiden sijainnit sekä vesien pumppausreitit. Alkuperäinen kuva: Terrafame Oy, vesienhallintasuunnitelma 30.1.2020.

Puhtaita valumavesiä ohjataan kaivostoimintojen ohi padottamalla primäärikentän etelä- ja länsipuolella (Martikanvaaran padot ja Kuohunahon pato), sekundäärikentän eteläpuolella (Hautahon pato) ja ojituksella Korttelammen länsipuolella (puhdasvesioja).
