### **MATERIAALIKIERRÄTYKSEN TONTIN HULEVESISUUNNITELMA**

Asiakirjatyyppi  
**Suunnitelmaselostus**

# LHJ MATERIAALIKIERRÄTYKSEN TONTIN HULEVESISUUNNITELMA

Viite 3756-001

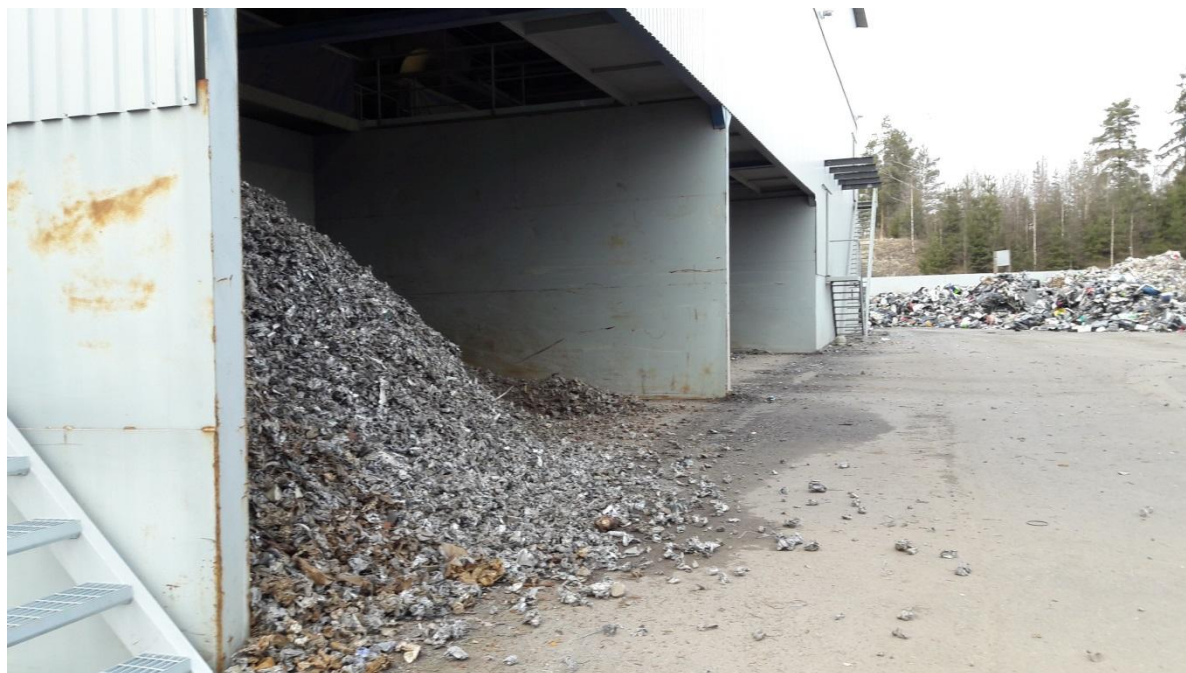
Kuva 1. Halli 4, Metallijakeita

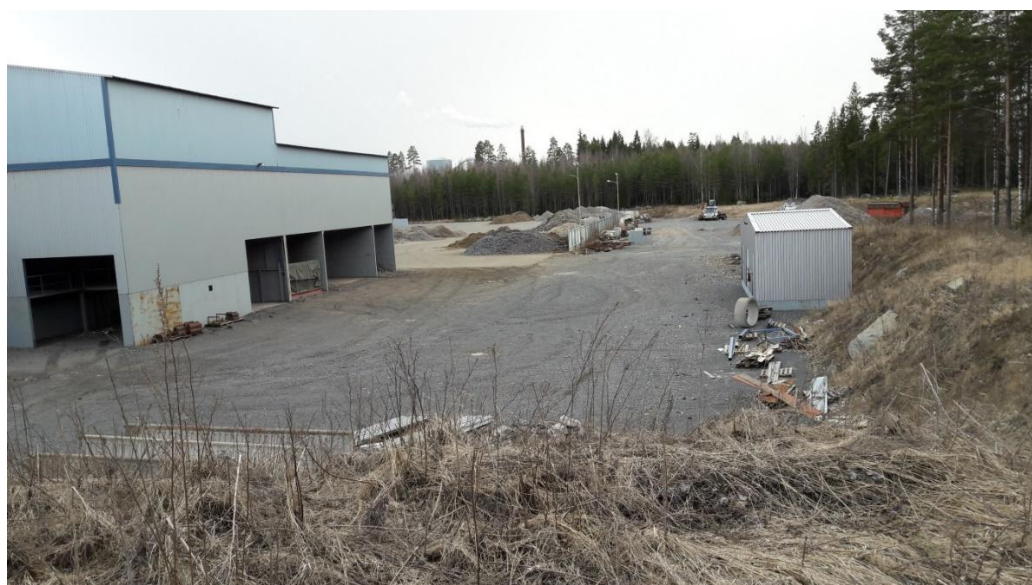
**Kuva 2. Halli 4, länsipuoli, päällystettävä alue.**

Asemakaavamääräyksen mukaan tontin liikenne- ja käyttöalueiden rakenteen tulee voida estää  
maaperän pilaantuminen. Tontin käsittely-, välivarastointi- ja liikennealueet on jo lähes kokonaan  
päällystetty ympäristöhaittojen vähentämiseksi. Luoteiskulmassa asfaltilla päällystetään lisää piha-  
aluetta 1430 m<sup>2</sup> (kuva 2 ja suunnitelma piirustus 3756-001-201).
