Päätös ympäristönsuojelulain (527/2014) 136 §:n mukaisen pilaantuneen maaperän puhdistamista koskevan ilmoituksen hyväksymisestä.

Ilmoitus sisältää pilaantuneen maaperän kunnostuksen yleissuunnitelman (Sitowise Oy, 24.4.2023, proj.nro RR54398, maaperän pilaantuneisuuden tutkimusraportin (Sitowise Oy, 24.2.2023) ja kiinteistön omistajan 17.4.2023 allekirjoittaman valtakirjan, Kiinteistö Oy Riihimäen Pääskyhaka).

Keskuskatu 5, Suokylä, 11100 Riihimäki

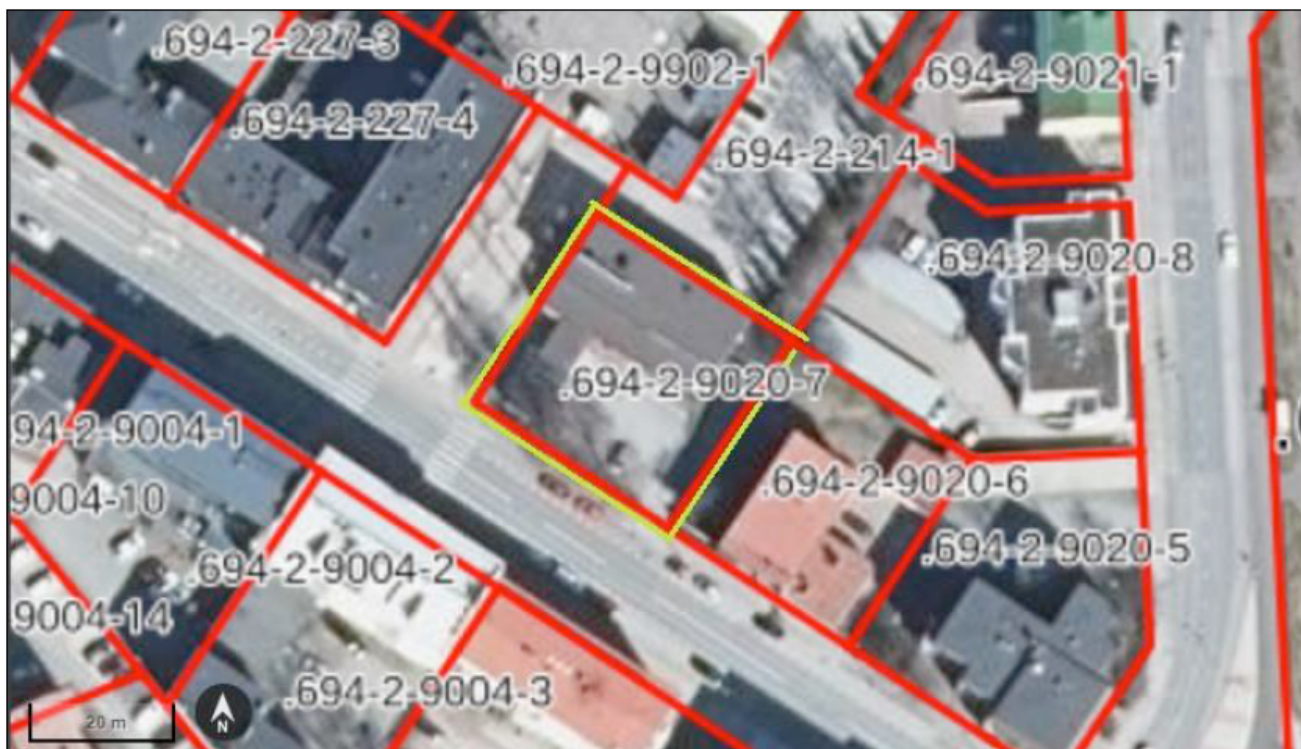
Kiinteistön 694-2-9020-7 (1012m<sup>2</sup>) omistaa Kiinteistö Oy Riihimäen Pääskyhaka.

Kuva 2. Kohteen kiinteistötunnus ja viereiset kiinteistöt. Karttalähde MML 2023
