**ASIA** Päätös ympäristönsuojelulain (527/2014) 136 §:n mukaisen pilaantuneen maaperän ja pohjaveden puhdistamista koskevan ilmoituksen hyväksynnästä.

## **PUHDISTETTAVA ALUE JA SEN SIJAINTI**

| Osoite | Torniontie 1161, 95610 Ylitornio |

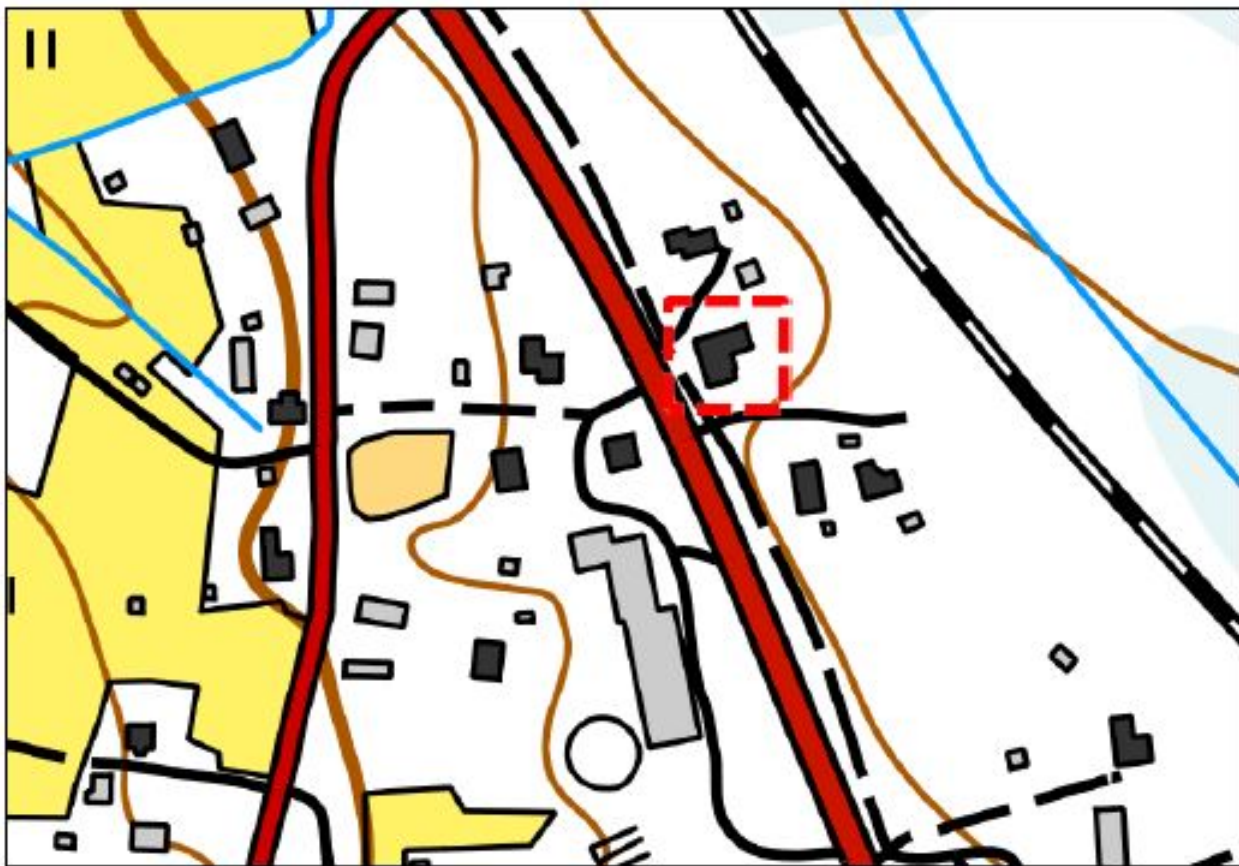
**LIITTEET** Liite 1. Sijaintikartta  
Liite 2. Tutkimuspistekartta  
Liite 3. Valitusosoitus (LAP YSi 02V)

Kohteesta otettiin pohjavesinäyte VN1 kiinteistöllä rakennuksen kellarissa sijaitsevasta rengaskaivosta. Vesinäytteelle tehtiin vastaavien yhdisteiden laboratorioanalyysit, kuin laboratoriossa analysoiduille maanäytteille. Laboratorioanalyysit tehtiin SYNLAB Analytics & Services Finland Oy:n akkreditoidussa laboratoriossa. Vesinäytteessä todettiin 0,06 mg/kg pitoisuus öljyhiilivetyjen keskitisleistä (C<sub>10</sub>-C<sub>21</sub>). Öljyhiilivetyjen summapitoisuus (C<sub>10</sub>-C<sub>40</sub>) oli 0,07 mg/kg. Muiden tutkittujen haitta-aineiden pitoisuudet olivat alle laboratorion analyysimenetelmien määrittämisrajojen.
