# Kunkun Parkin sisäänajon vaihtoehtojen kaupunkikuvallinen suunnittelu ja vaikutusvertailu

WSP Finland Oy  
25.06.2015

# Kunkun Parkin sisäänajojen sijainnit ja perustiedot

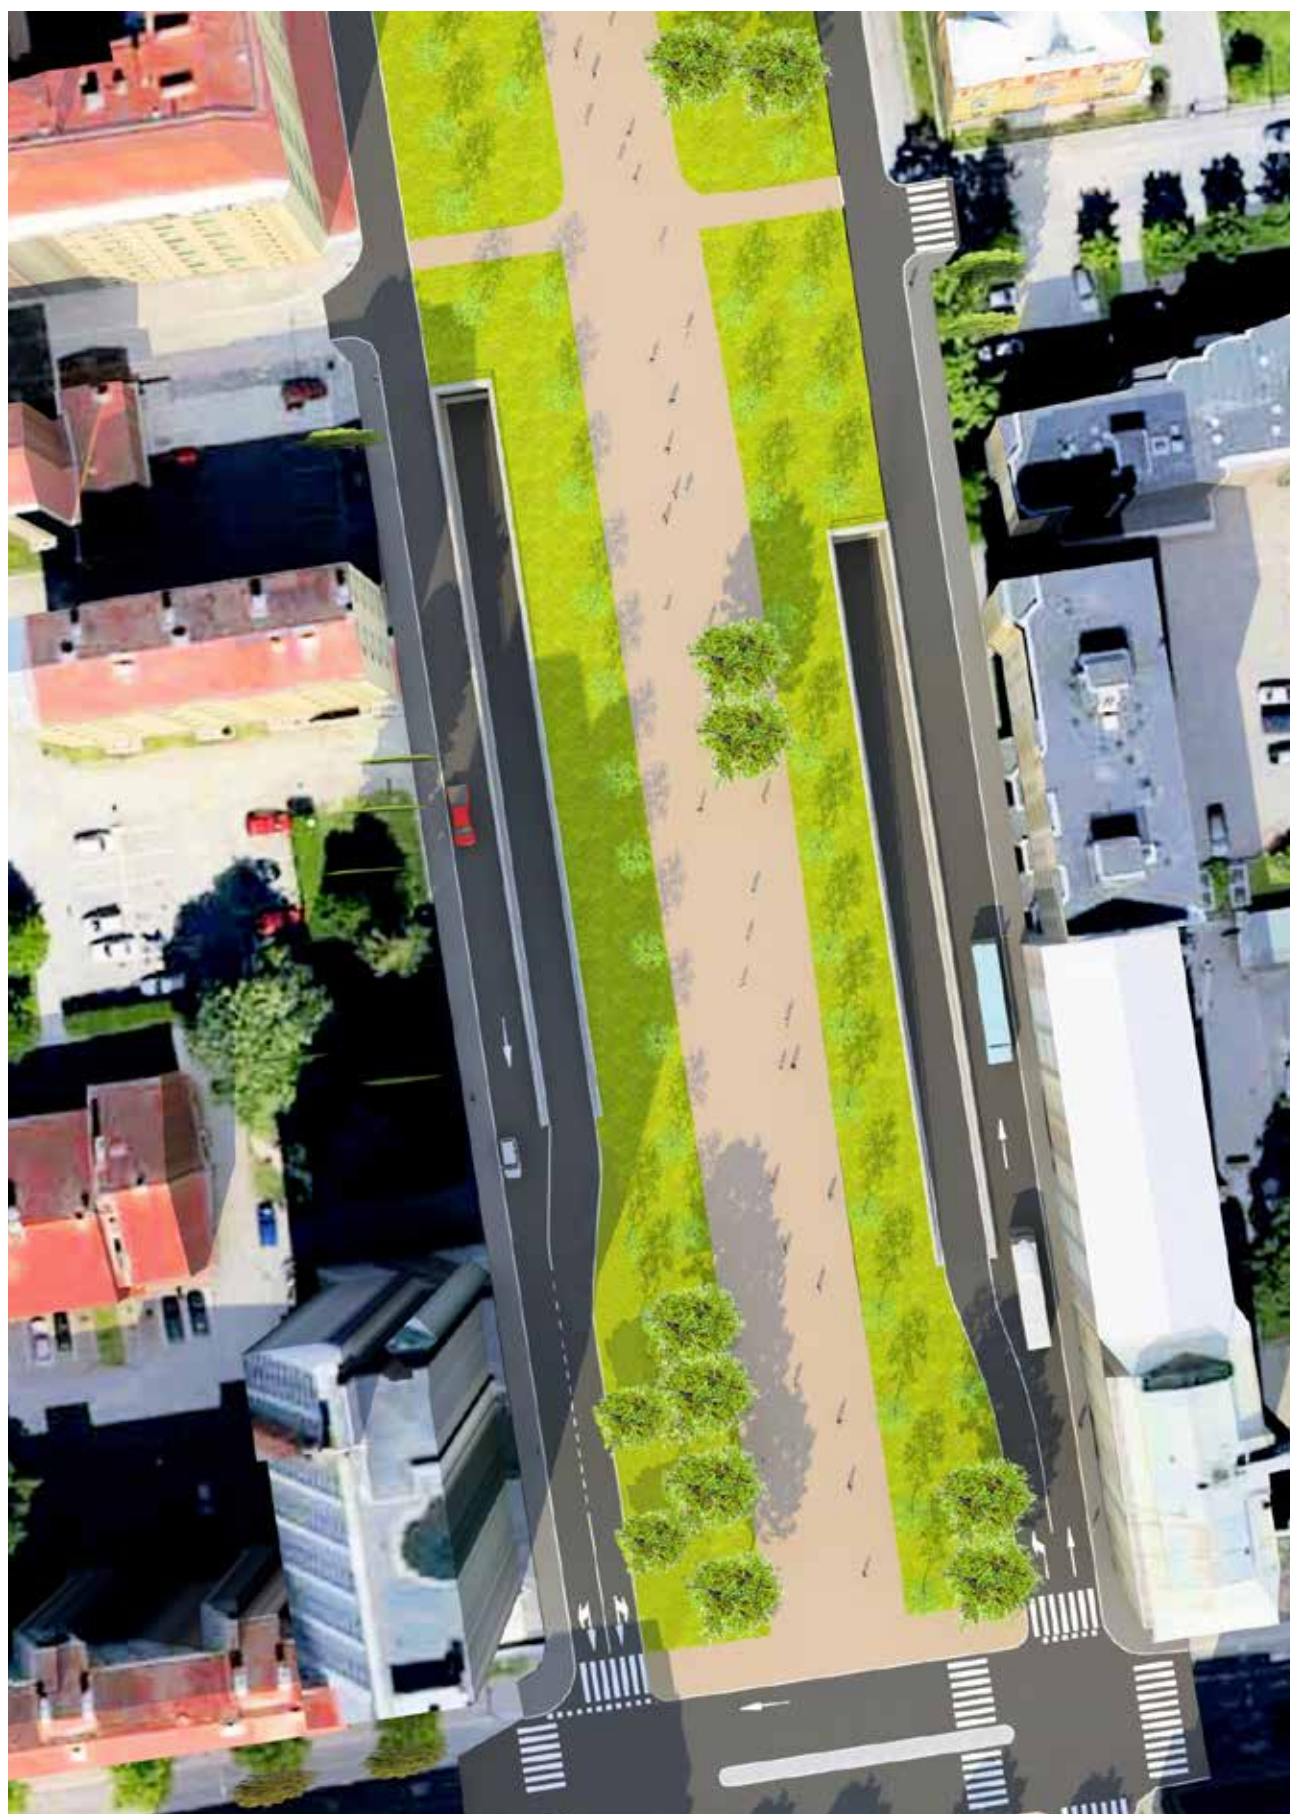
VE A, rampit ajoradan vieressä, ilmakuvasovitus

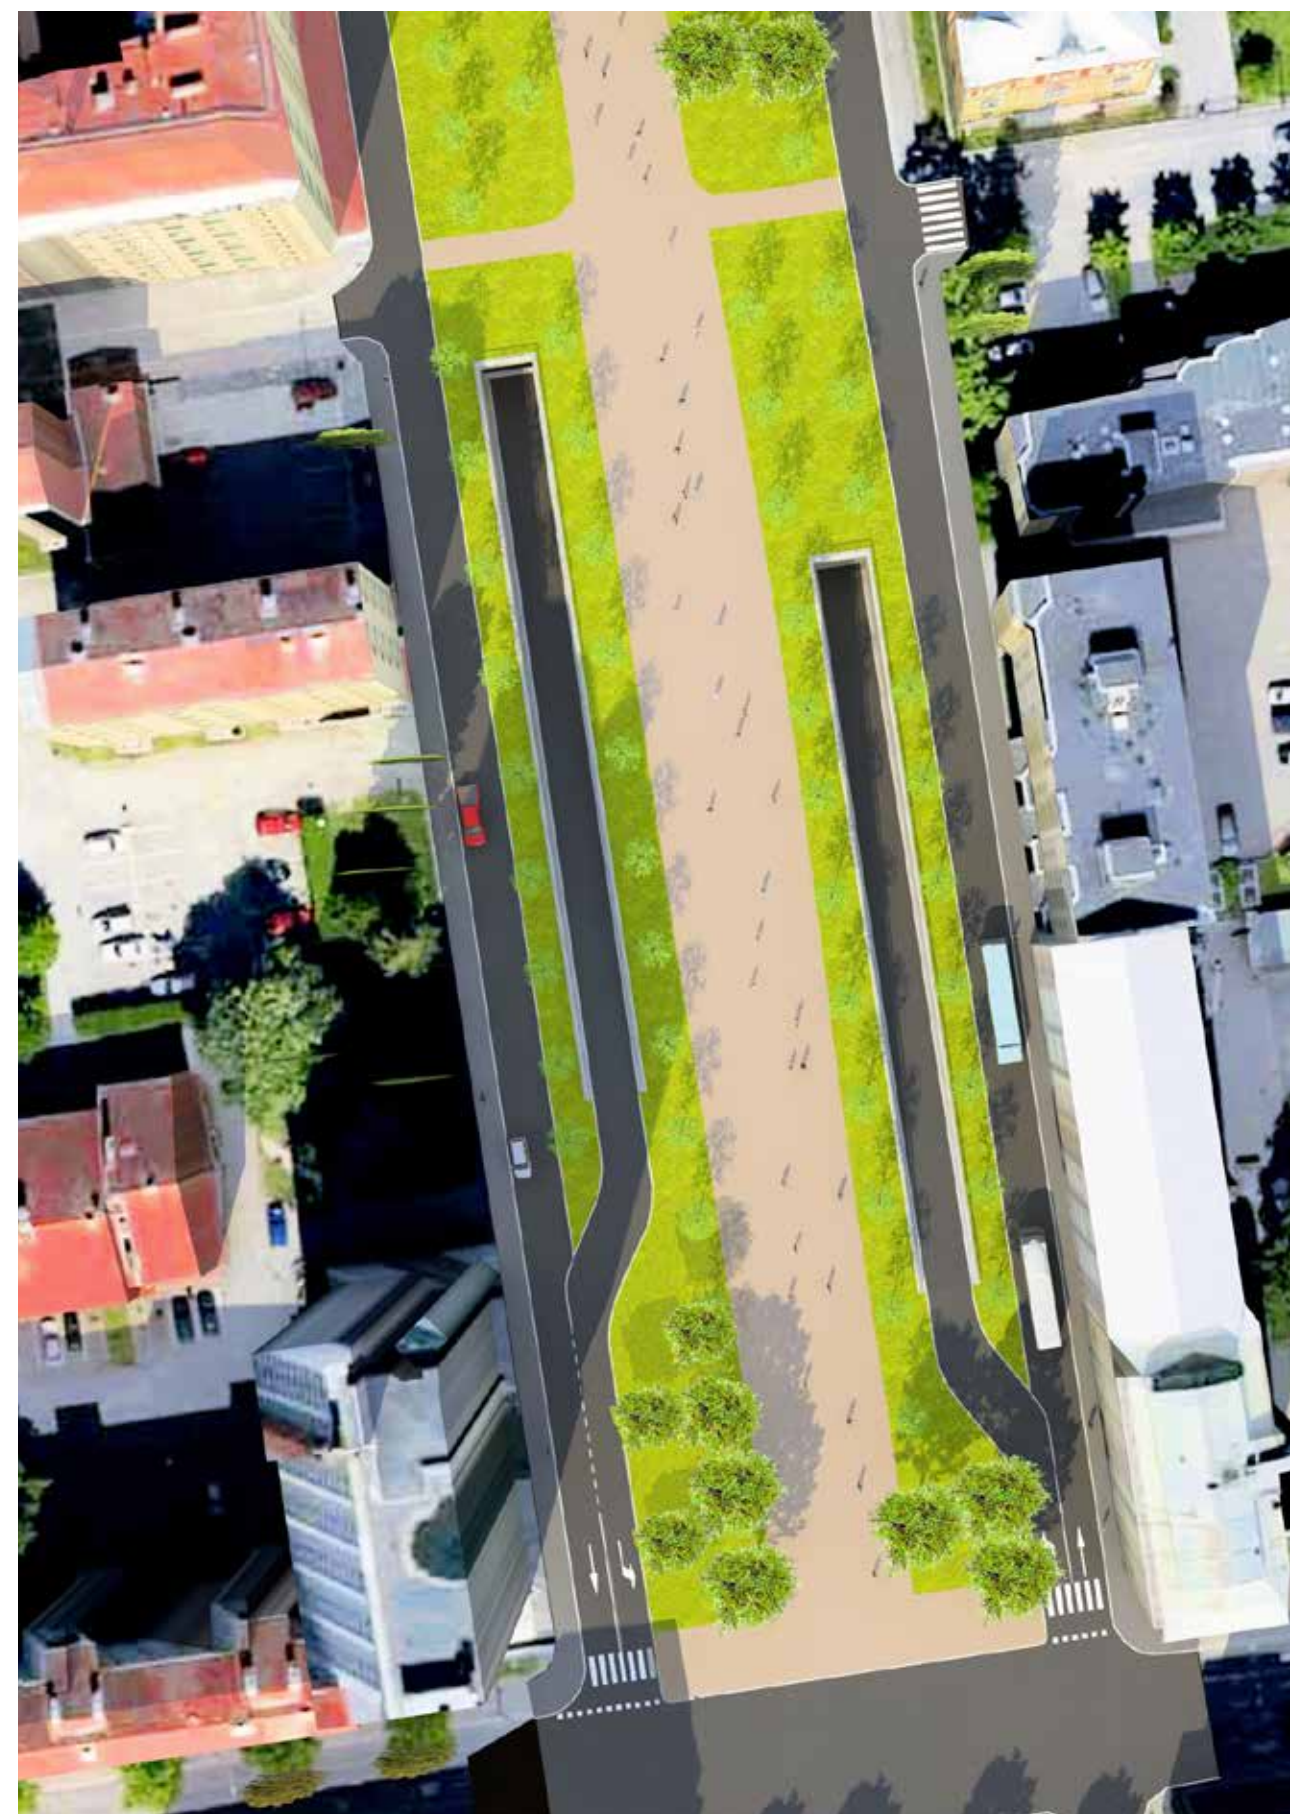
VE B, rampit puurivien välissä, ilmakuvasovitus

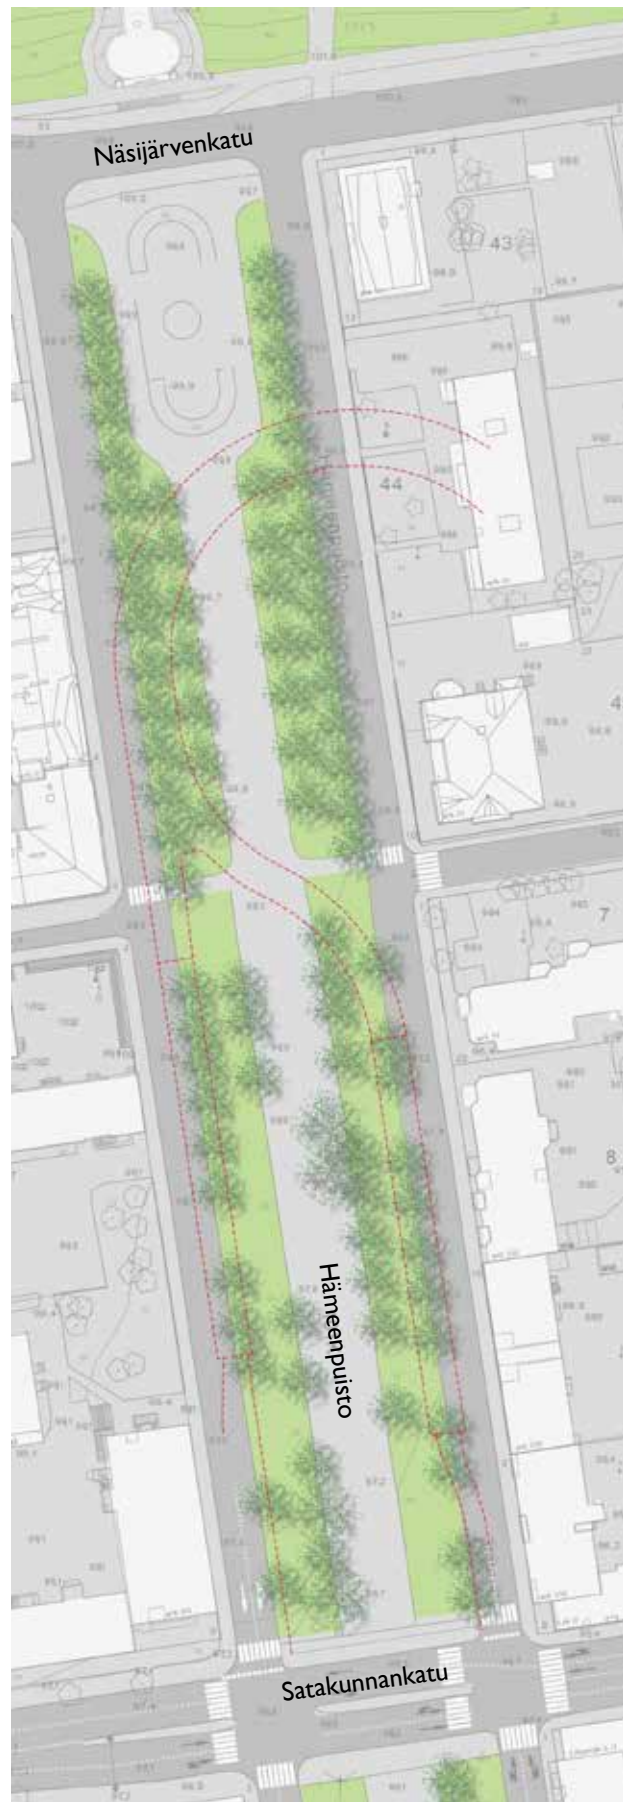
**VE A, nykytilanne**  
Sisäänajojärjestelyt punaisella  
katkoviivalla

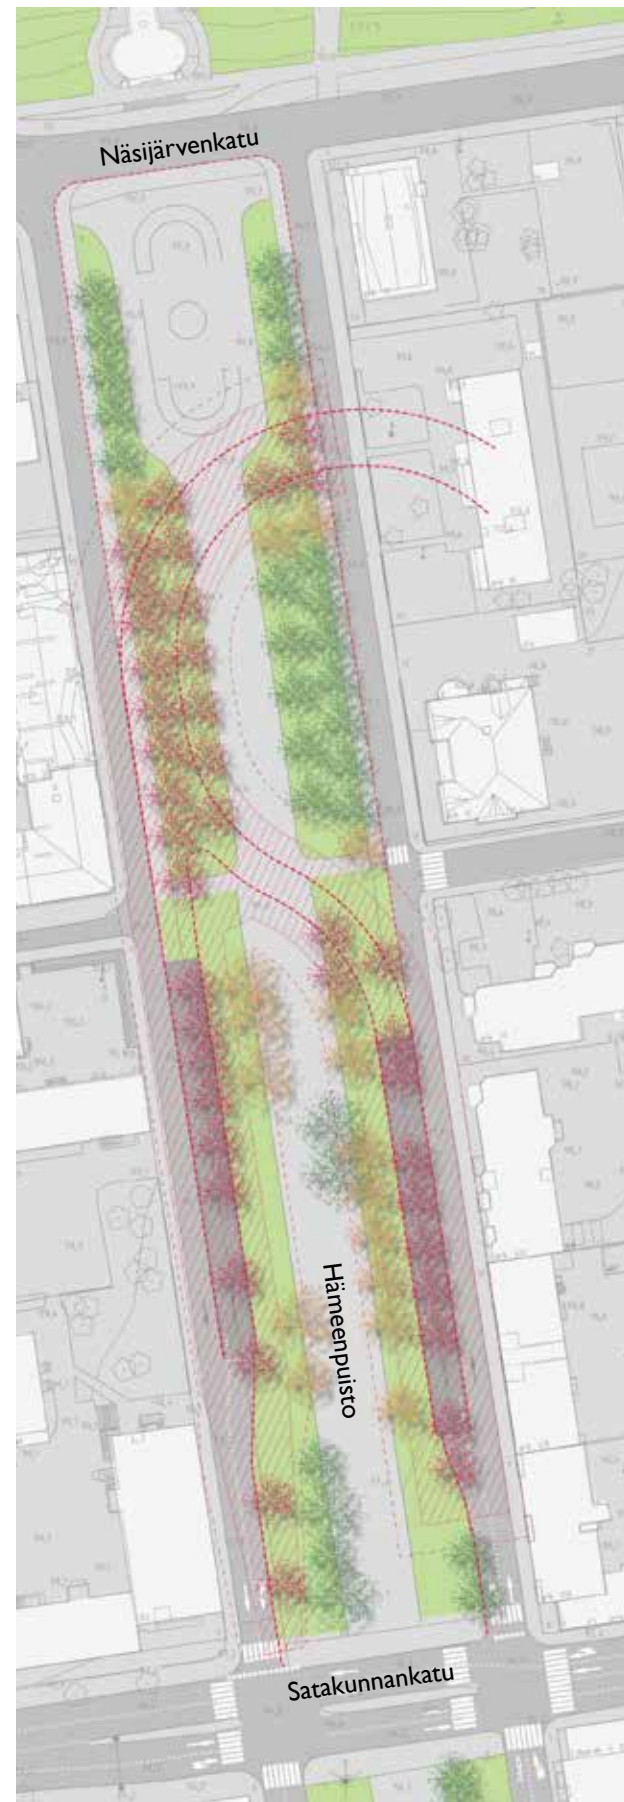
**VE A, ajorampit kadun reunalla**  
Työnaikainen avokaivanto vinoraidoituksella.  
Avokaivannon vuoksi poistettavat puut punaisella ja  
puut, joiden säilyminen epävarmaa oranssilla

Työnaikaiset avokaivannot on sekä VE A:ssa että VE B:ssä  
arvioitu 5 metriä ramppien ja betonitunneleiden ra-  
kenteista ulospäin. Puiden säilyttämismahdollisuudet on  
arvioitu tämän etäisyyden mukaan. Mikäli avokaivannon  
reunoille ei maaperästä johtuen voida rakentaa pontti-  
seinää, tulee rakentamisen yhteydessä varautua jopa n.  
10 metriä rakenteista ulospäin ulottuvaan avokaivantoon.  
Mahdollinen laajempi avokaivanto on esitetty kuvissa  
katkoviivalla.

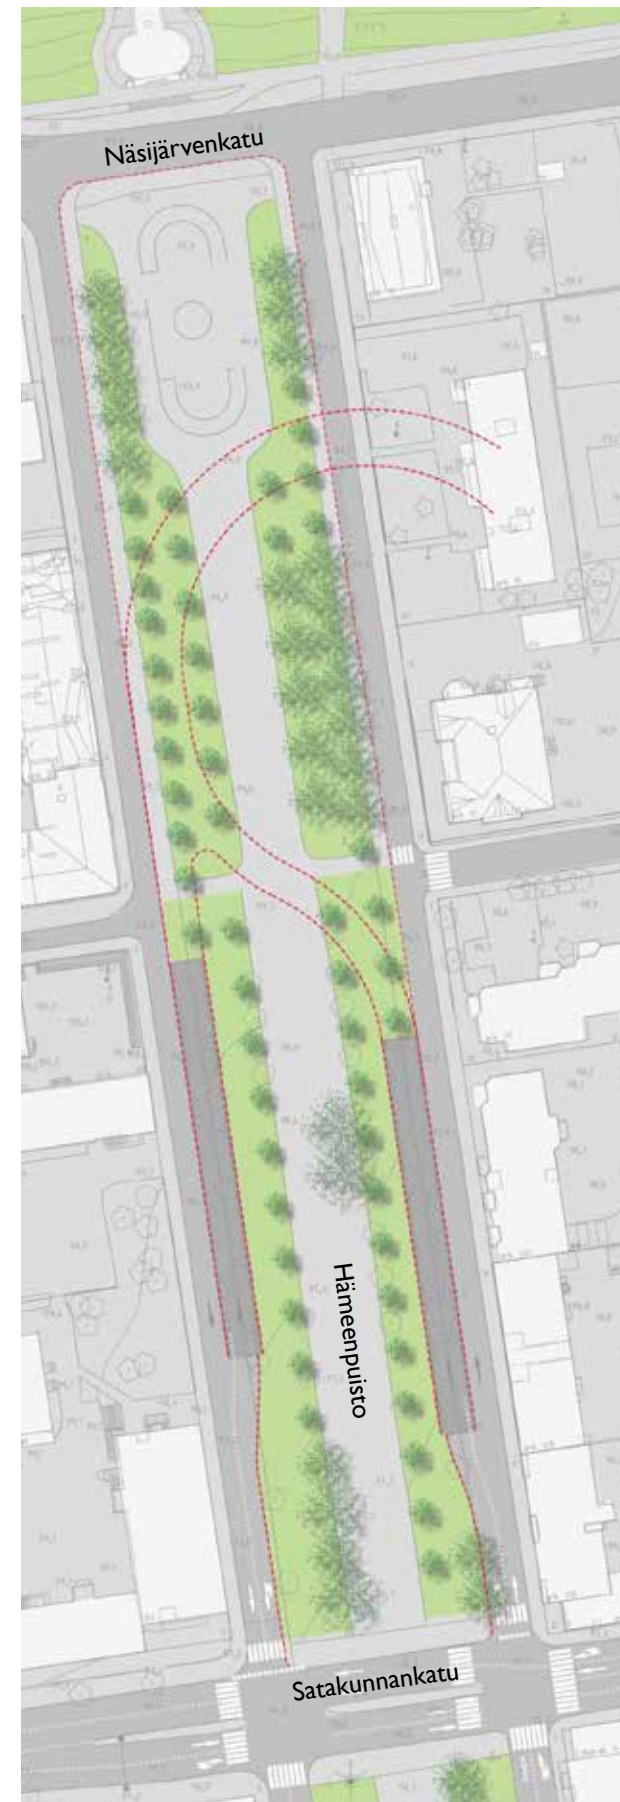
**VE A, tavoitetilanne**  
Uudet puut pienemmällä symbolilla.  
Ulompia puurivejä ei voida istuttaa uudestaan  
ramppien sijainnin vuoksi

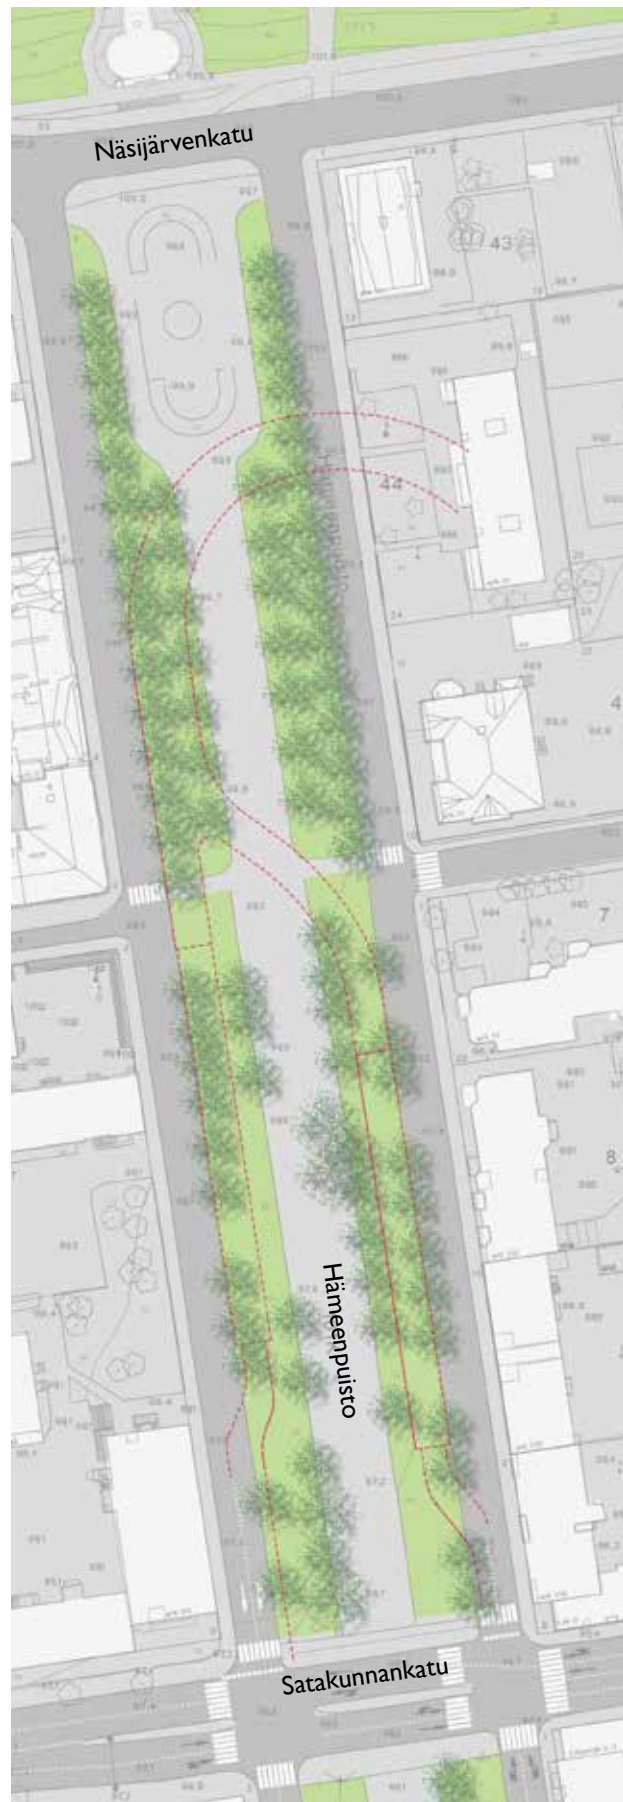
**VE B, nykytilanne**  
Sisäänajojärjestelyt punaisella  
katkoviivalla

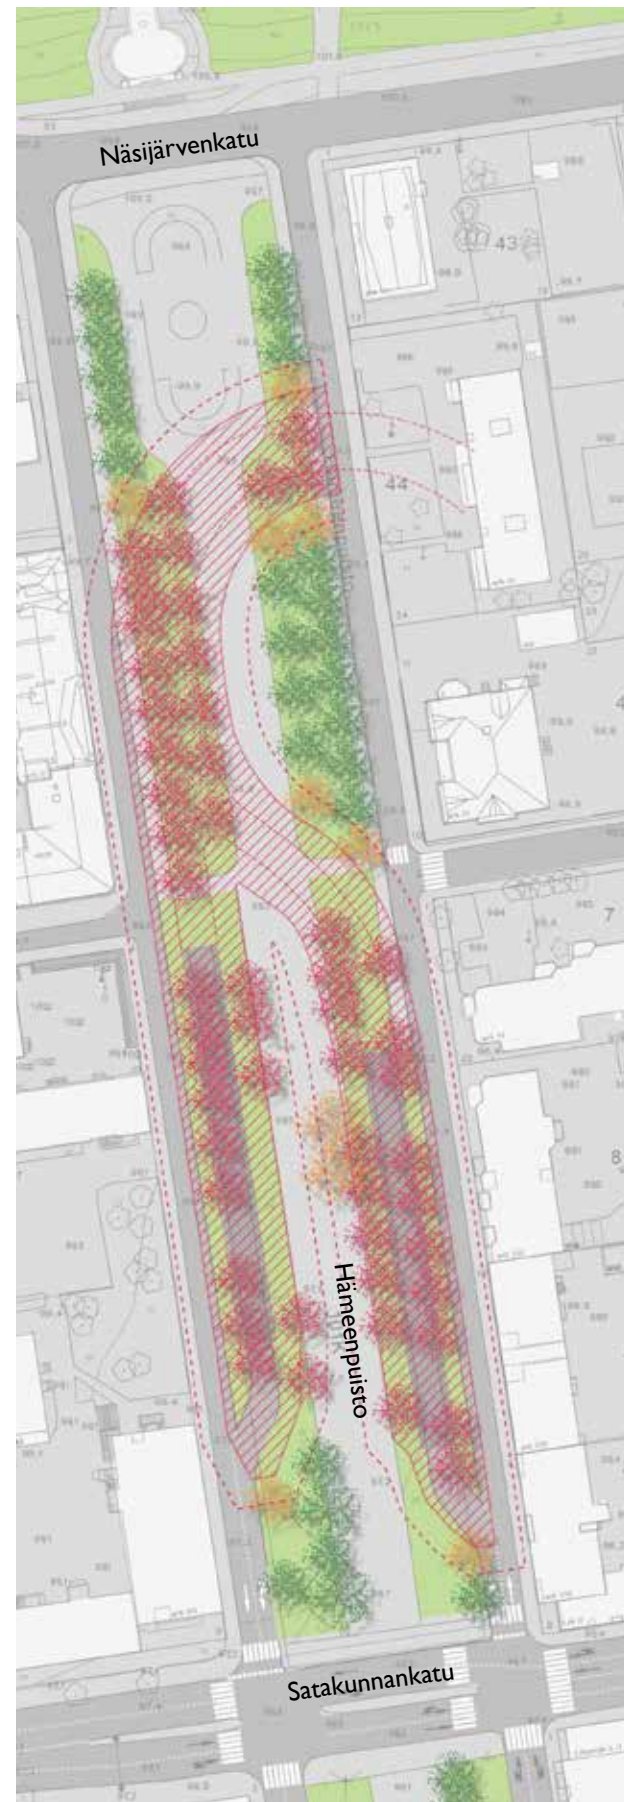
**VE B, ajorampit puurivien välissä**  
Työnaikainen avokaivanto vinoraidoituksella.  
Avokaivannon vuoksi poistettavat puut punaisella  
ja puut, joiden säilyminen epävarmaa oranssilla

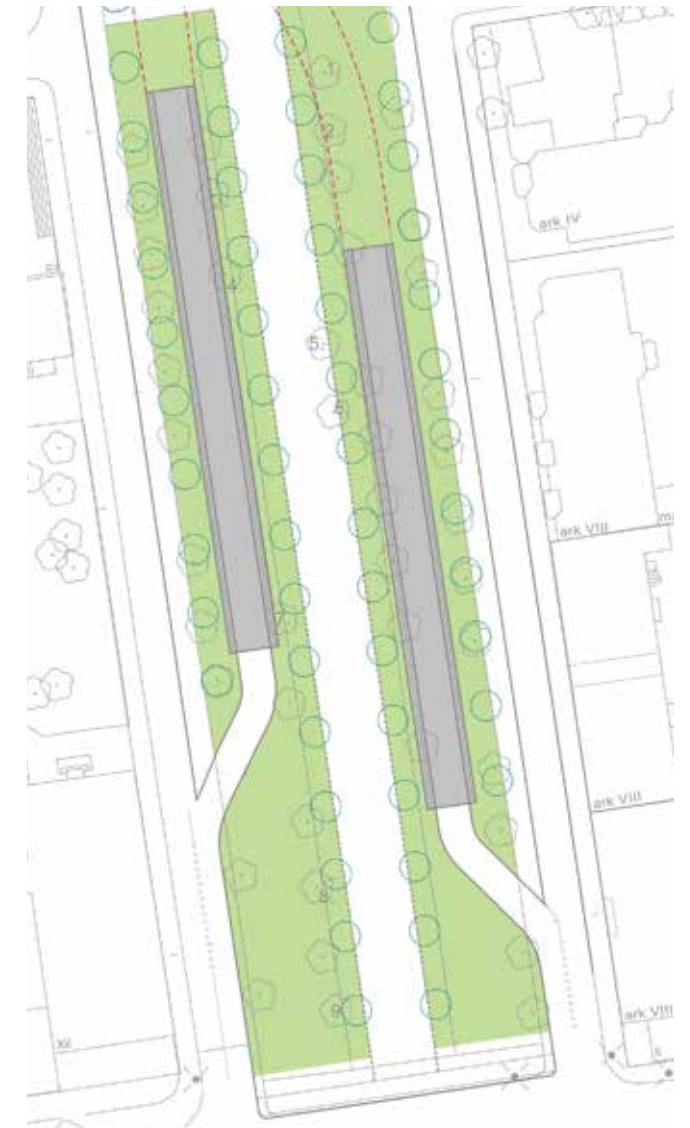
Huom:VE B:ssä rampit voidaan sijoittaa myös  
syvemmälle puistoon, mikäli kesikäytävä kaven-  
netaan 8 metrin levyiseksi (vastaava leveys myös  
eteläisemässä osassa puistoa).Tällöin ulomman  
puurivin uudet puut voidaan sijoittaa samaan  
linjaan kuin nykyinen ulompi puurivi. Tällöin  
kuitenkin sisempikin puurivi joudutaan uusimaan  
kokonaan.

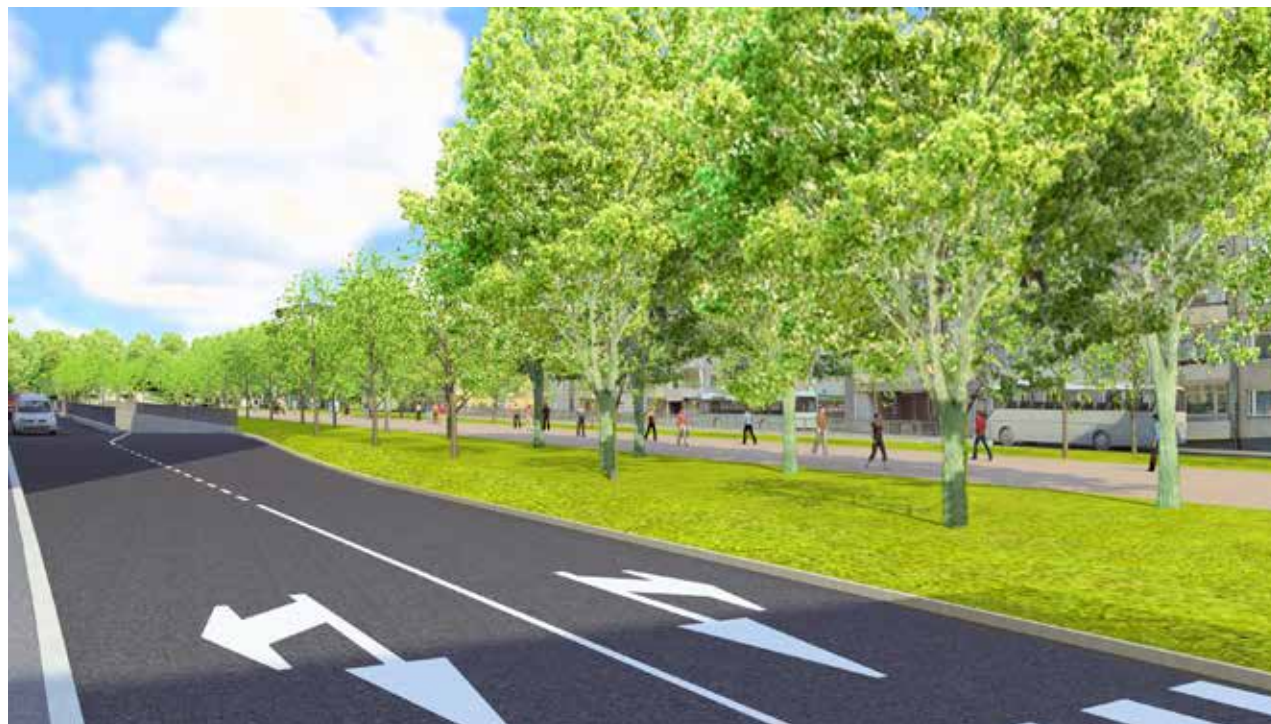
VE A ajoramppi kadun reunalla

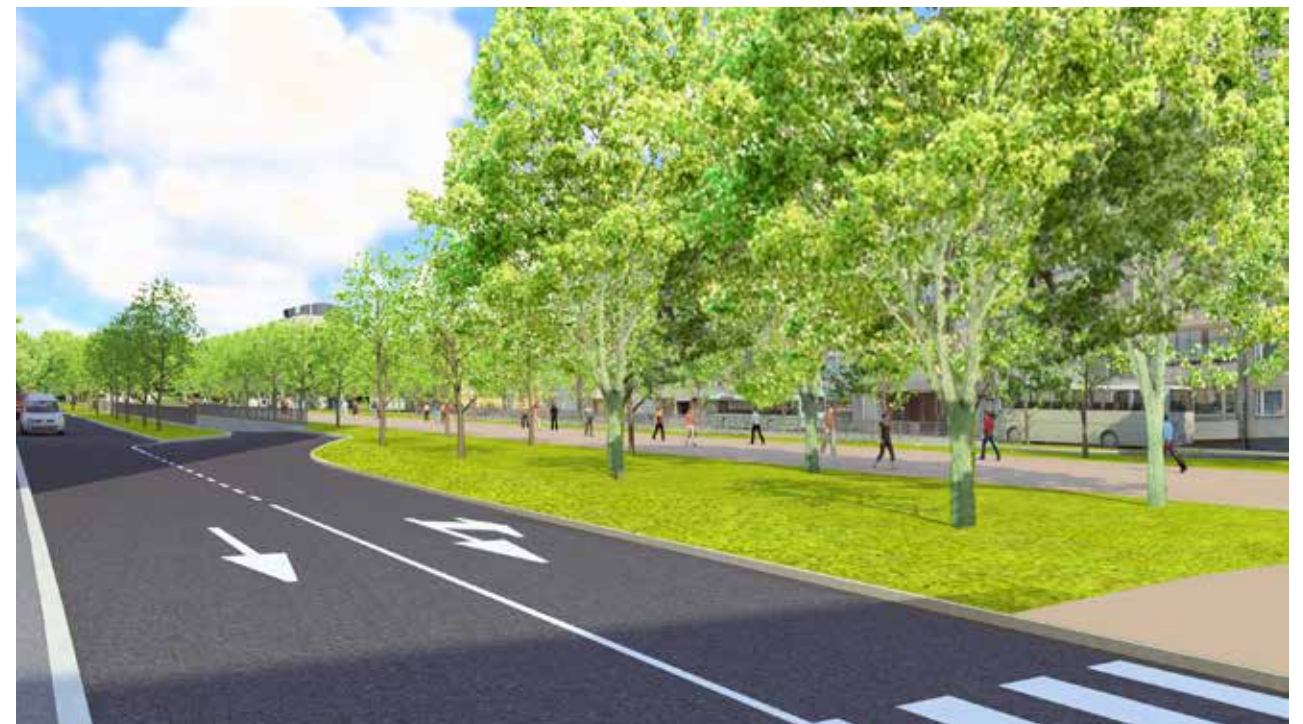
VE B ajoramppi puurivien välissä

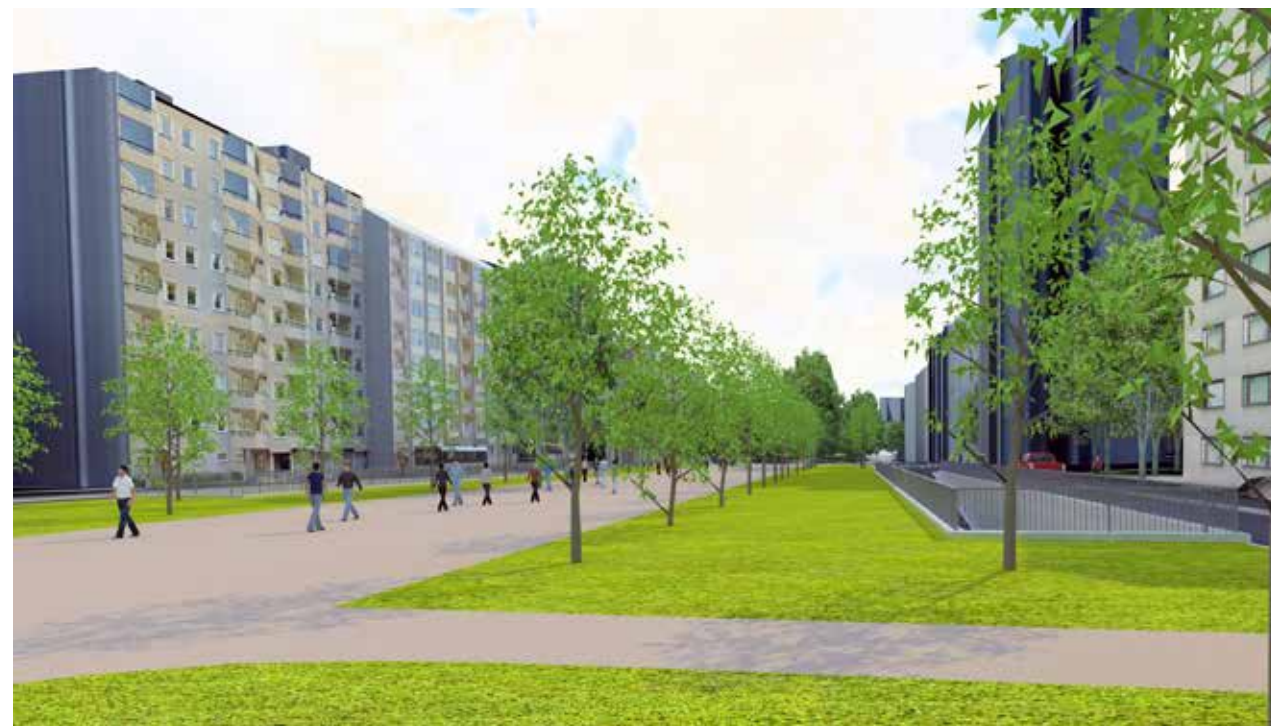
VE A ajoramppi kadun reunalla

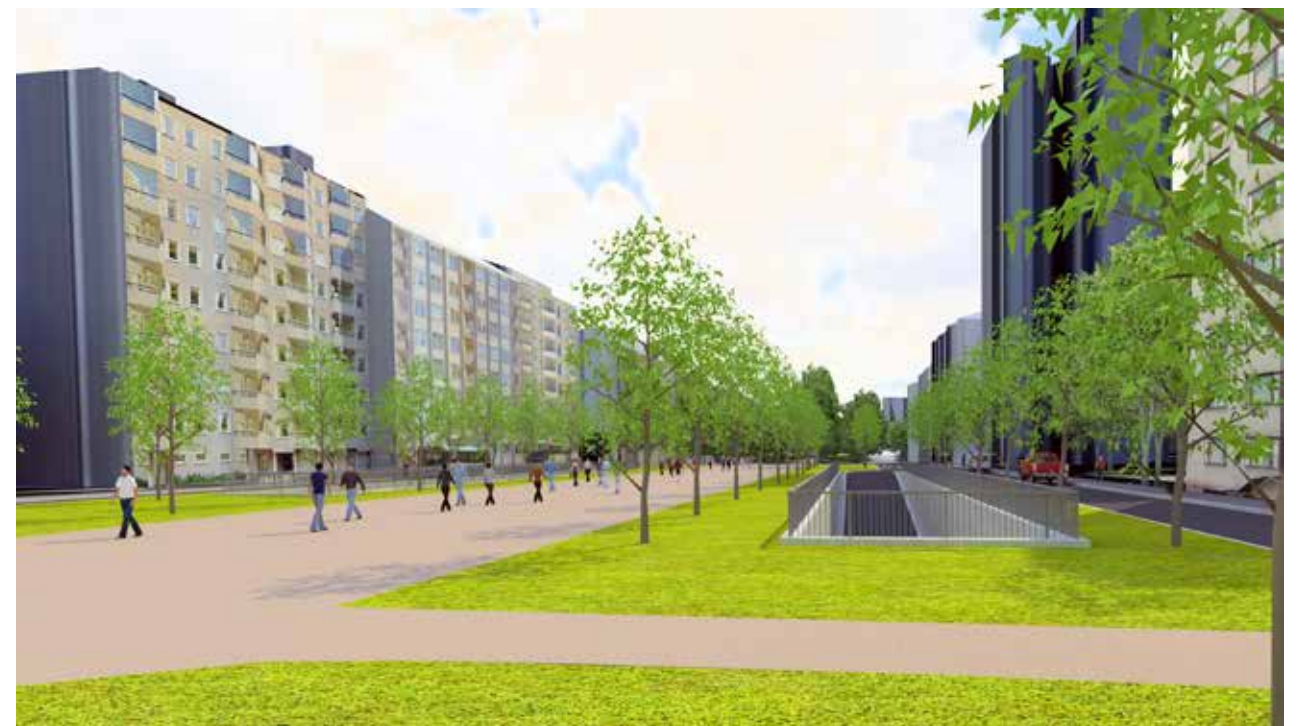
VE B ajoramppi puurivien välissä

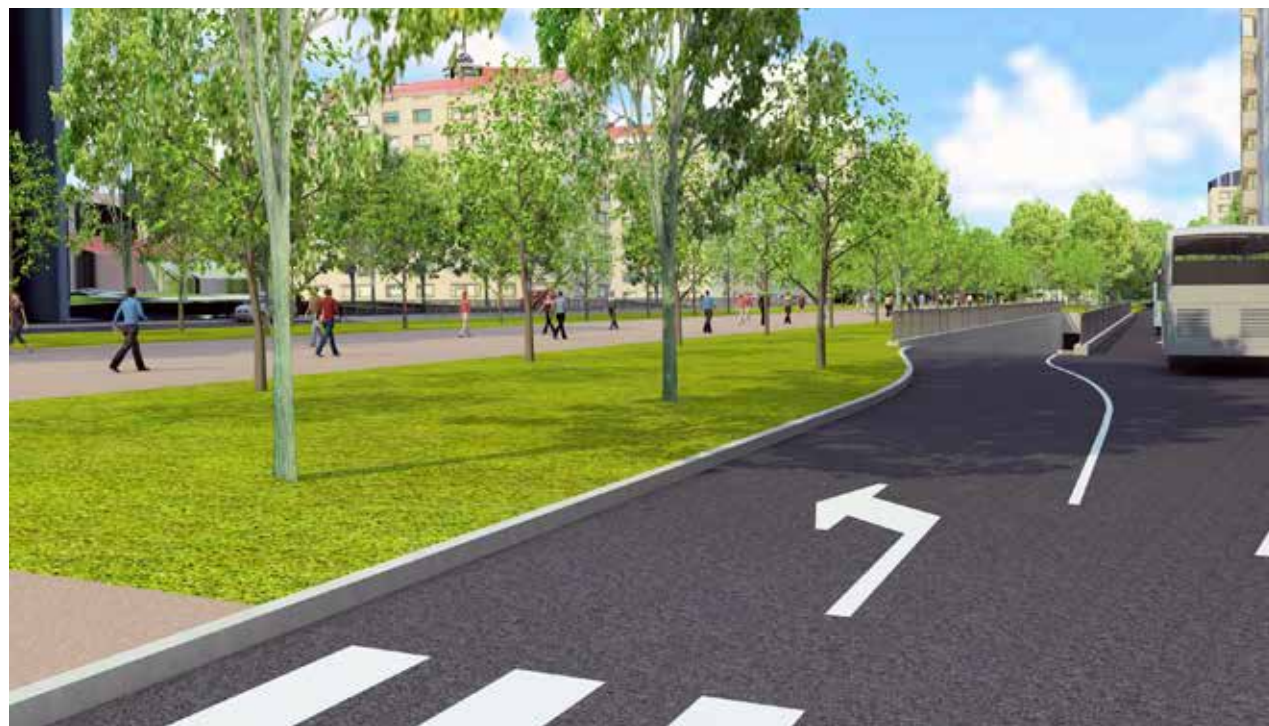
VE A ajoramppi kadun reunalla

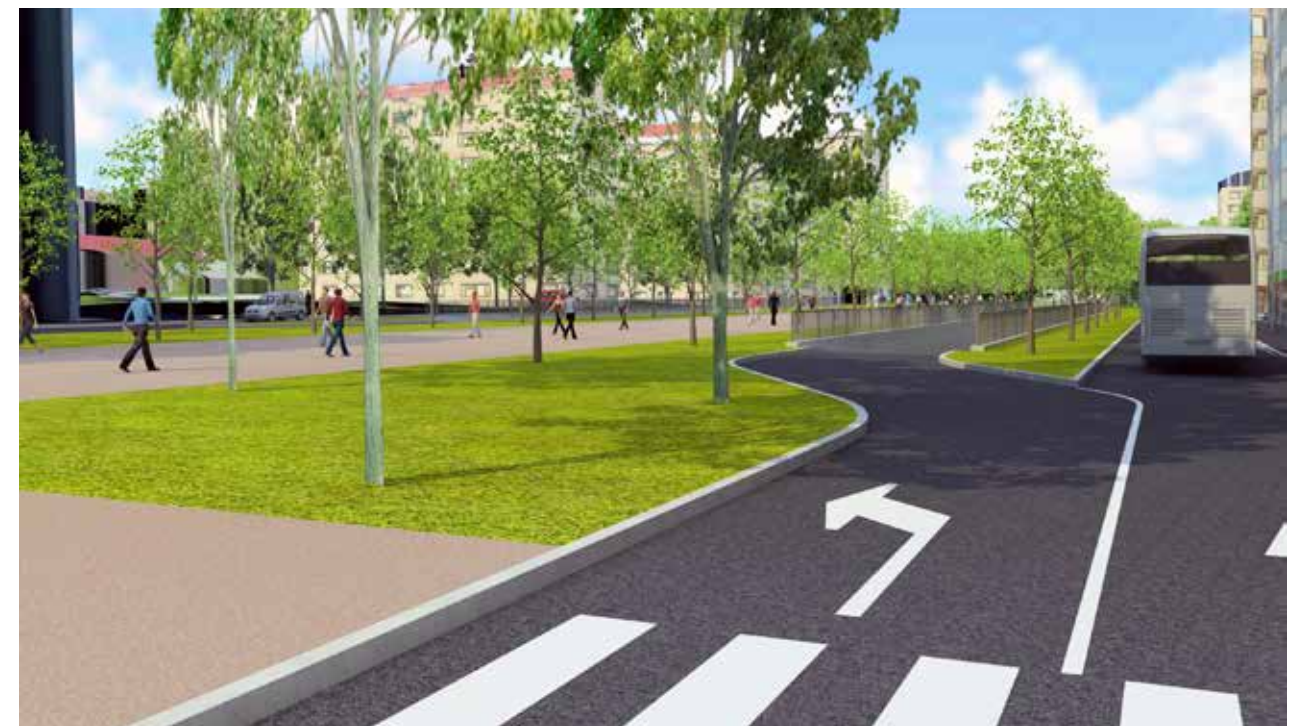
VE B ajoramppi puurivien välissä

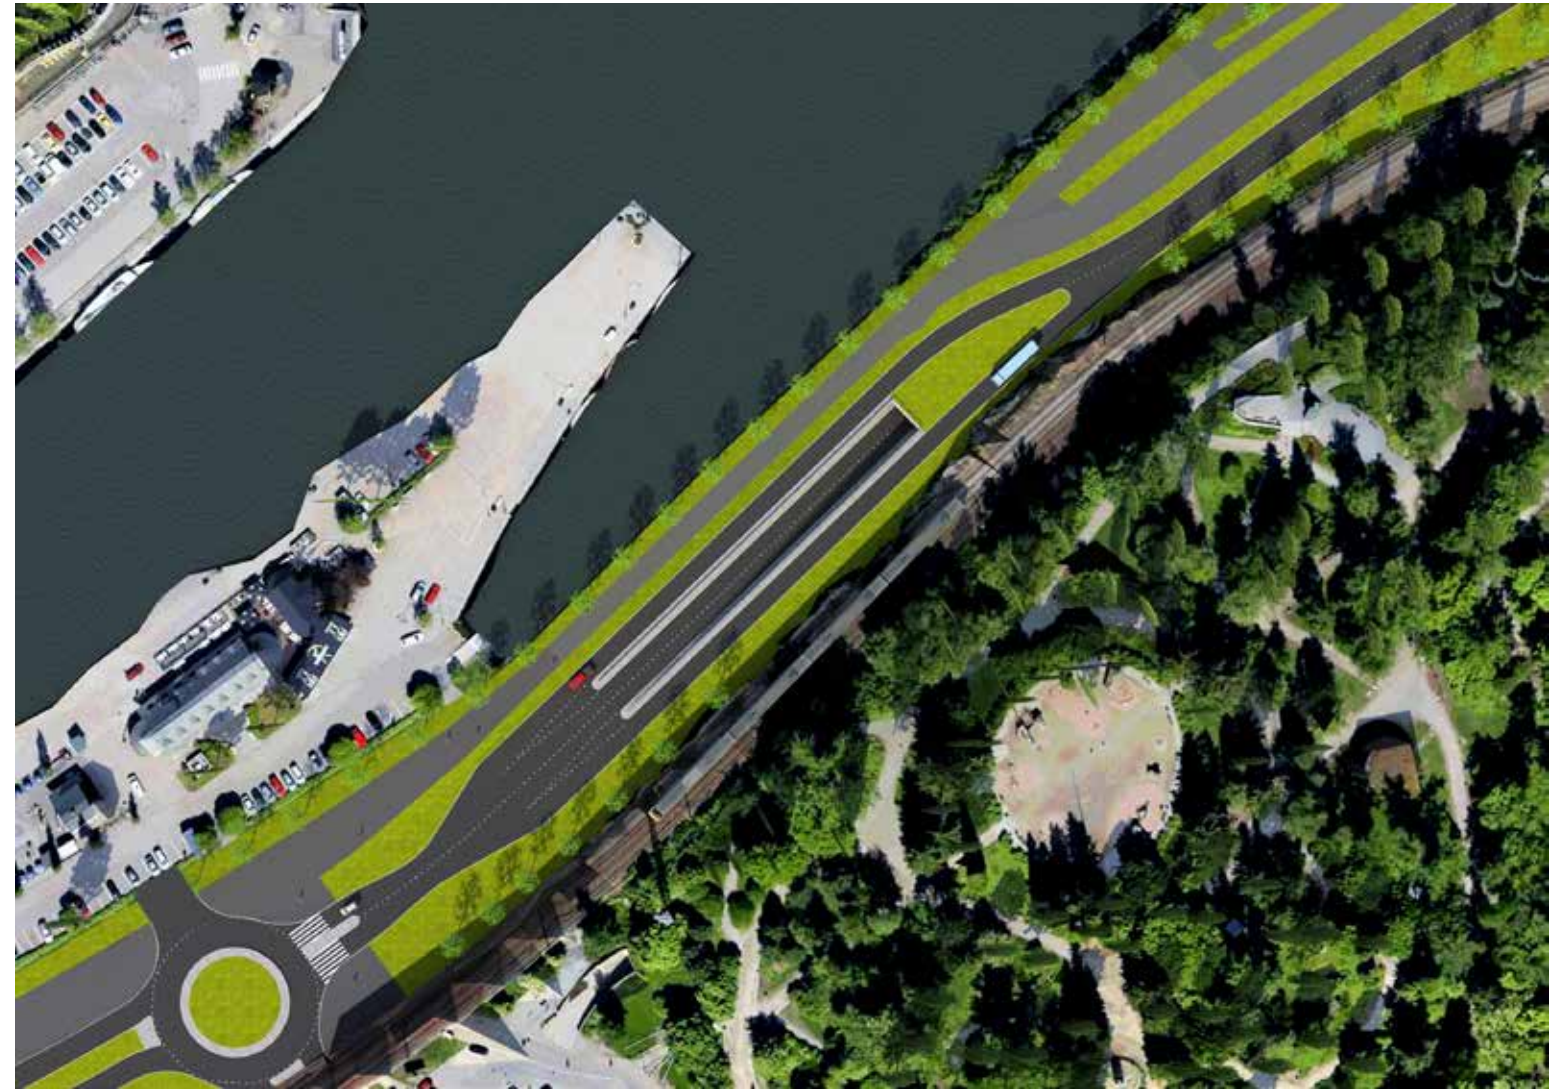
VE B, ilmakuvasovitus

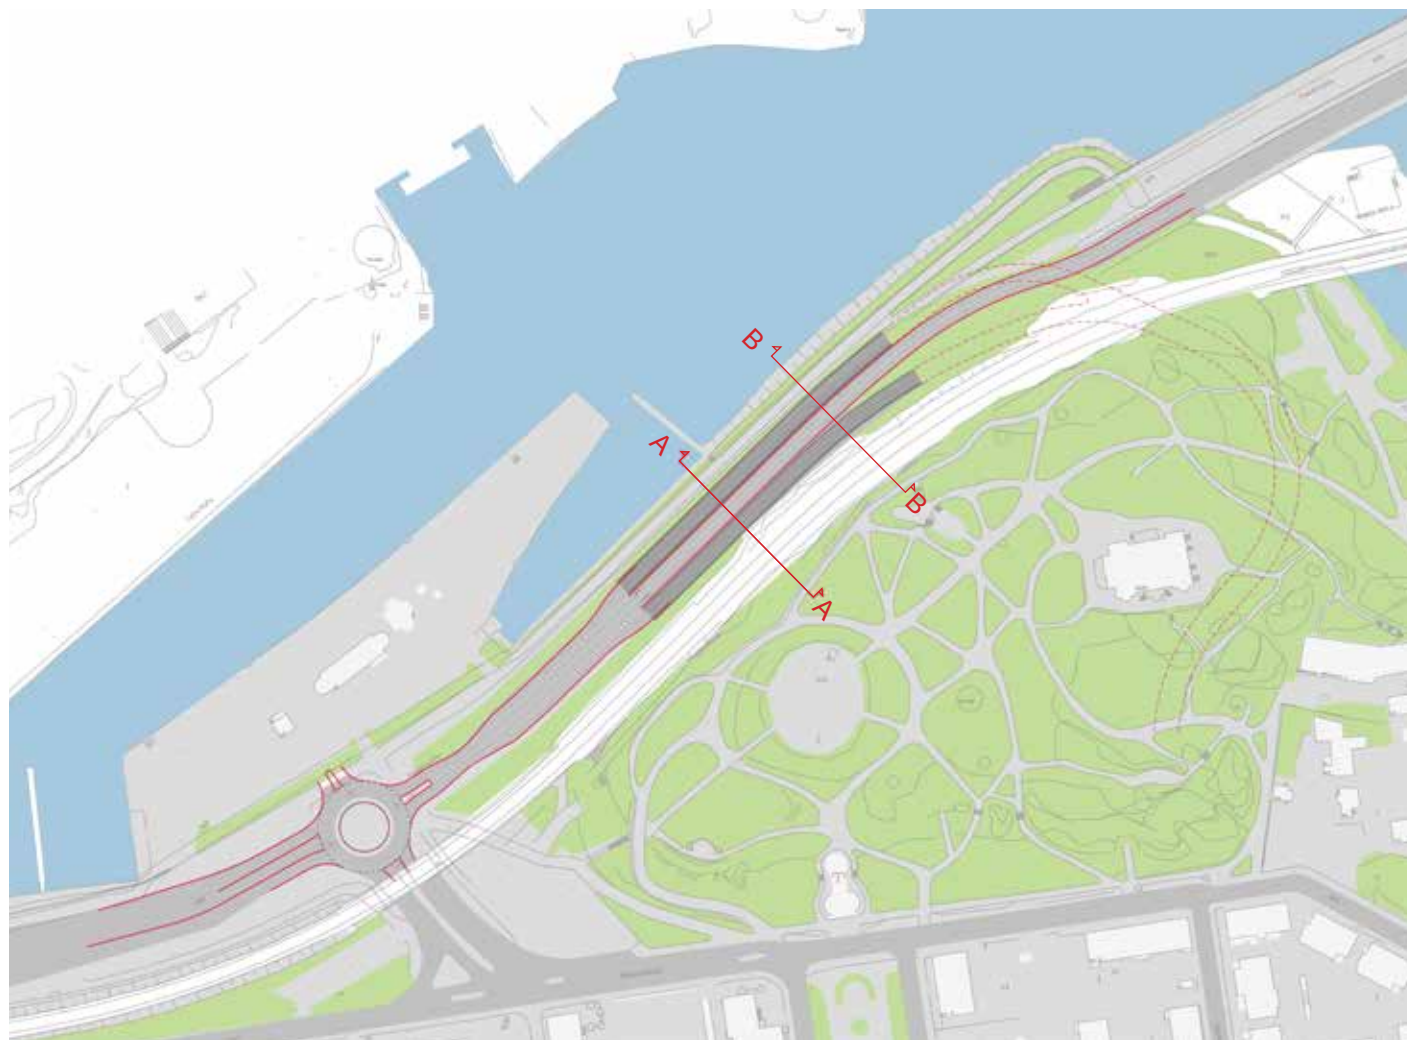
VE A, 2 aukkoa, rampit sivuilla

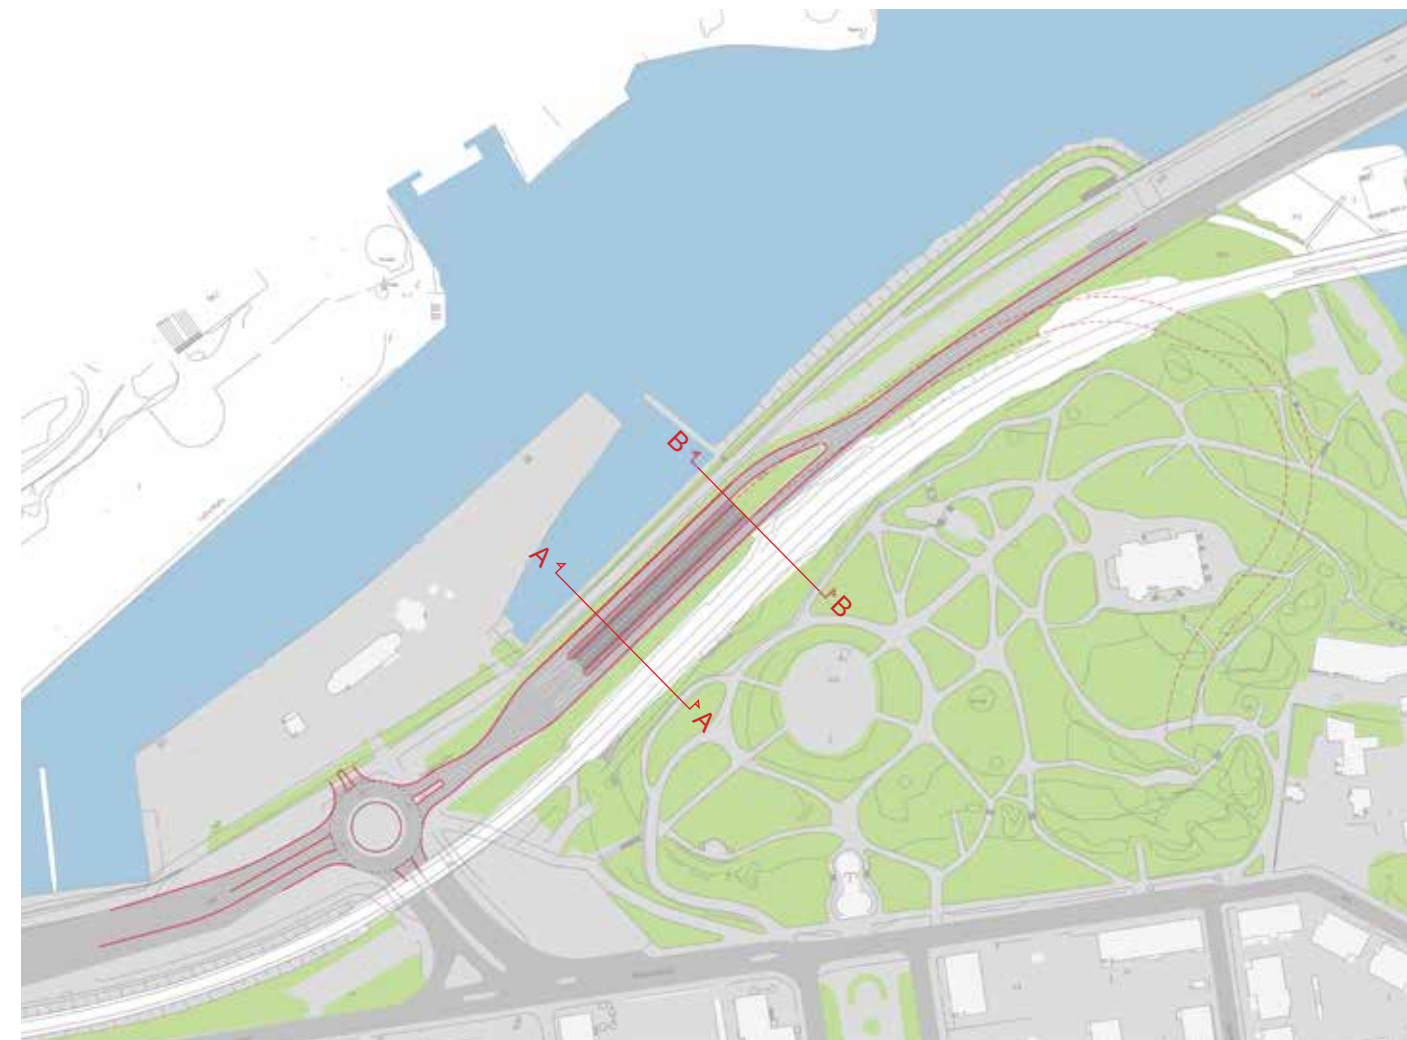
VE B, 1 aukko, ramppi keskellä
