# Kunkun Parkin sisäänajon vaihtoehtojen kaupunkikuvallinen suunnittelu ja vaikutusvertailu

WSP Finland Oy  
25.06.2015

# Kunkun Parkin sisäänajojen sijainnit ja perustiedot

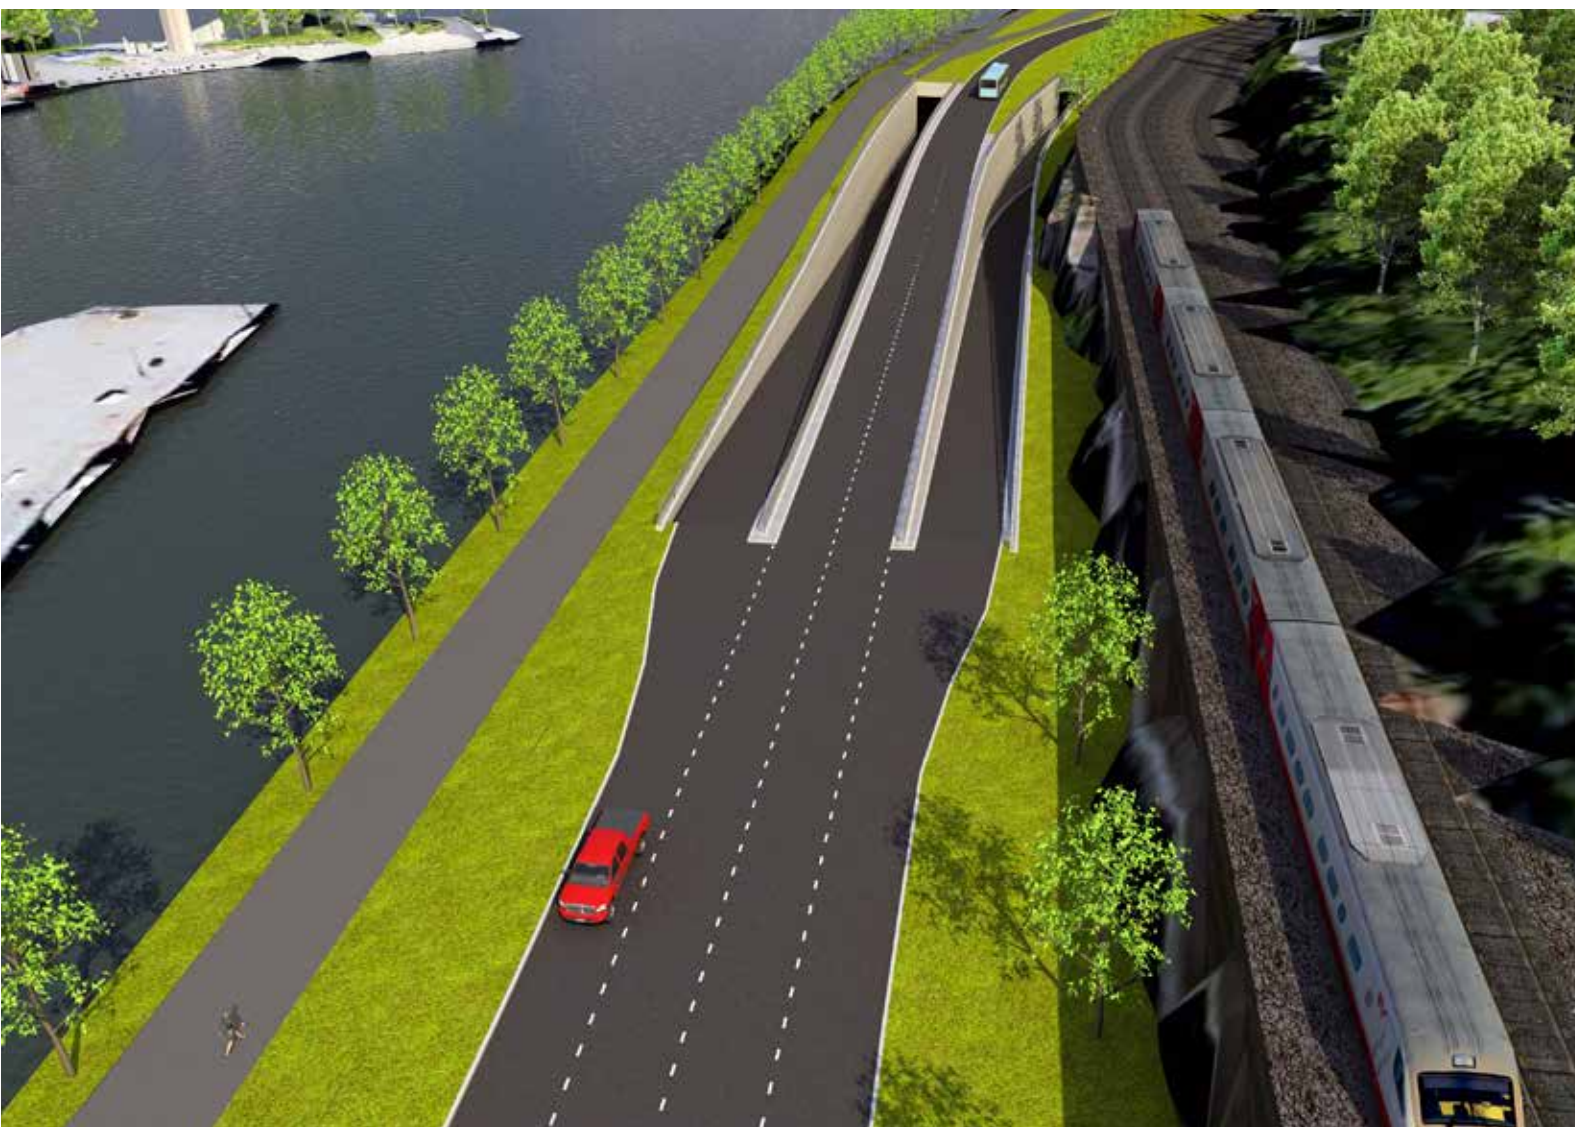
Paasikiventie VE A, 2 aukkoa

**Paasikiventiellä** rampit sijoittuvat näkyvälle paikalle, rannan kehityvälle virkistysvyöhykkeelle, missä ne rajoittaisivat ranta-alueen ja Mustalahden kehittämistä. Alueelle ei ole huomattavia kulttuurihistoriallisia arvoja, mutta avoimessa maisemassa rampit ovat kaupunkikuvallisesti näkyviä. Idän suuntaan kohoava maasto korostaa sisäänajon näkymistä lännen suuntaan. Vaihtoehto, jossa rampit on yhdistetty, tarjoaa kaupunkikuvallisesti erillisiä ramppeja paremman ratkaisun ja lisäksi edullisemman lähtökohdan alueen jatkokehittämiseen.

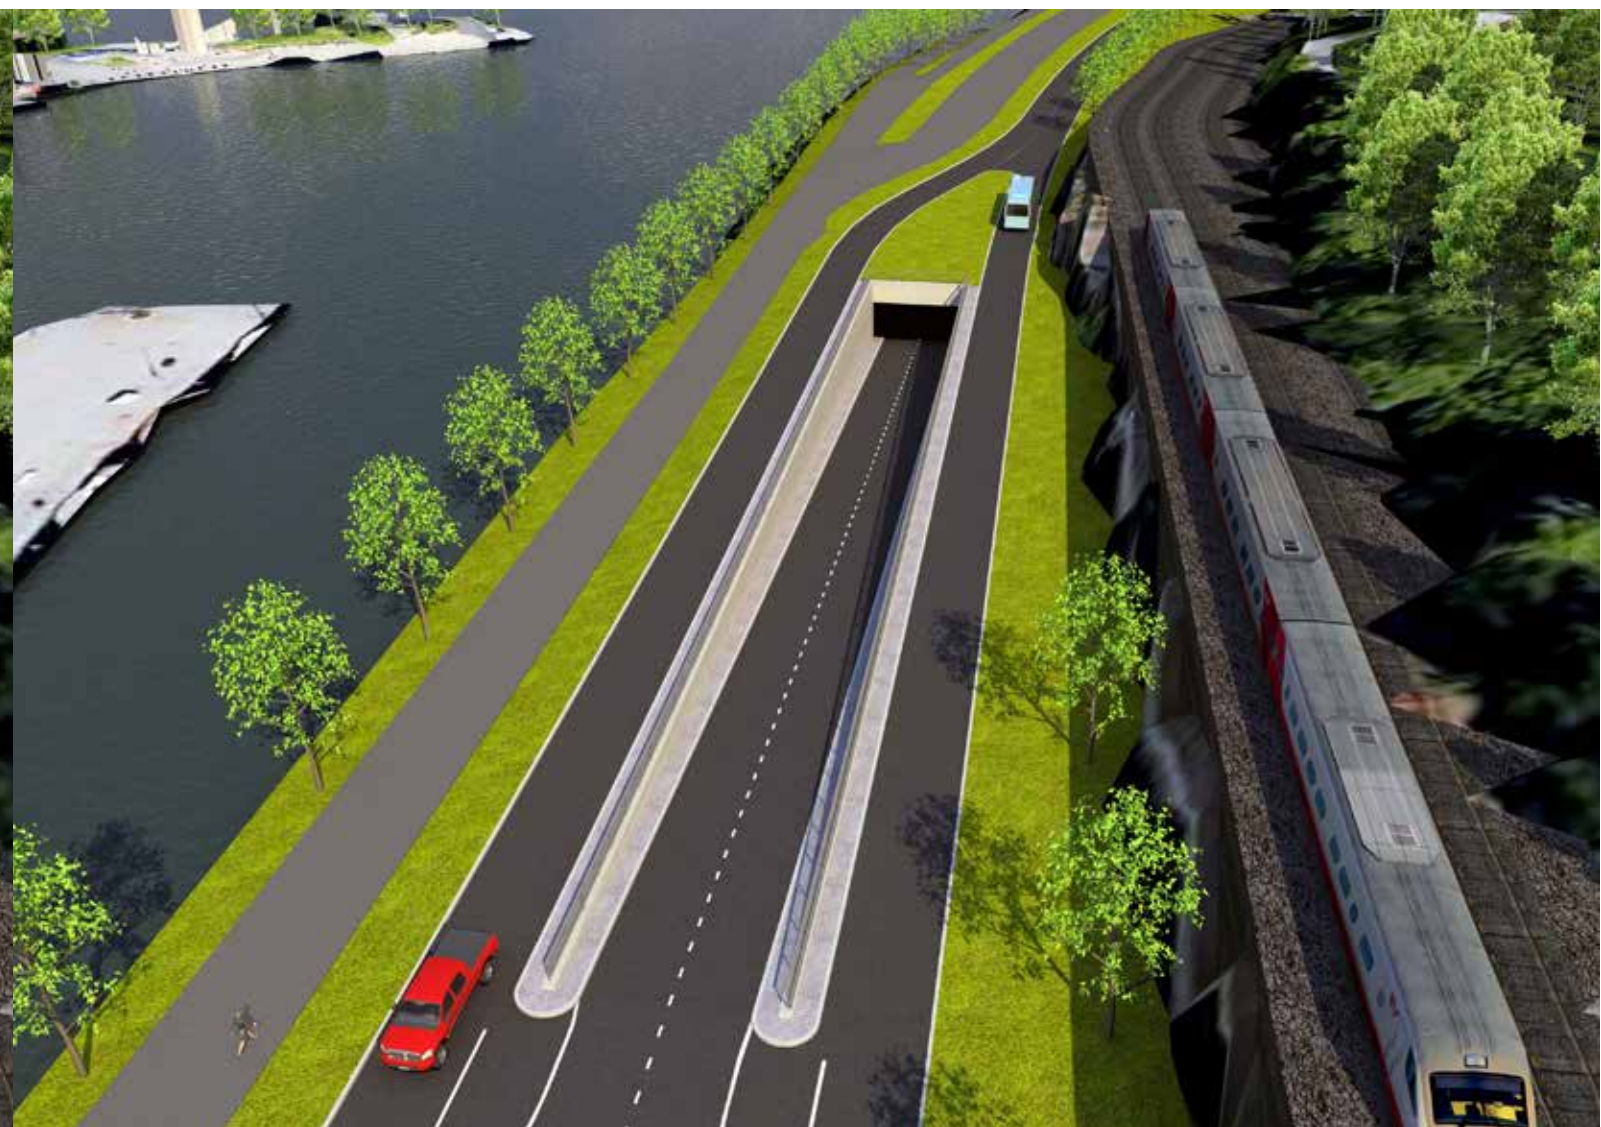
Paasikiventie VE B, 1 aukko

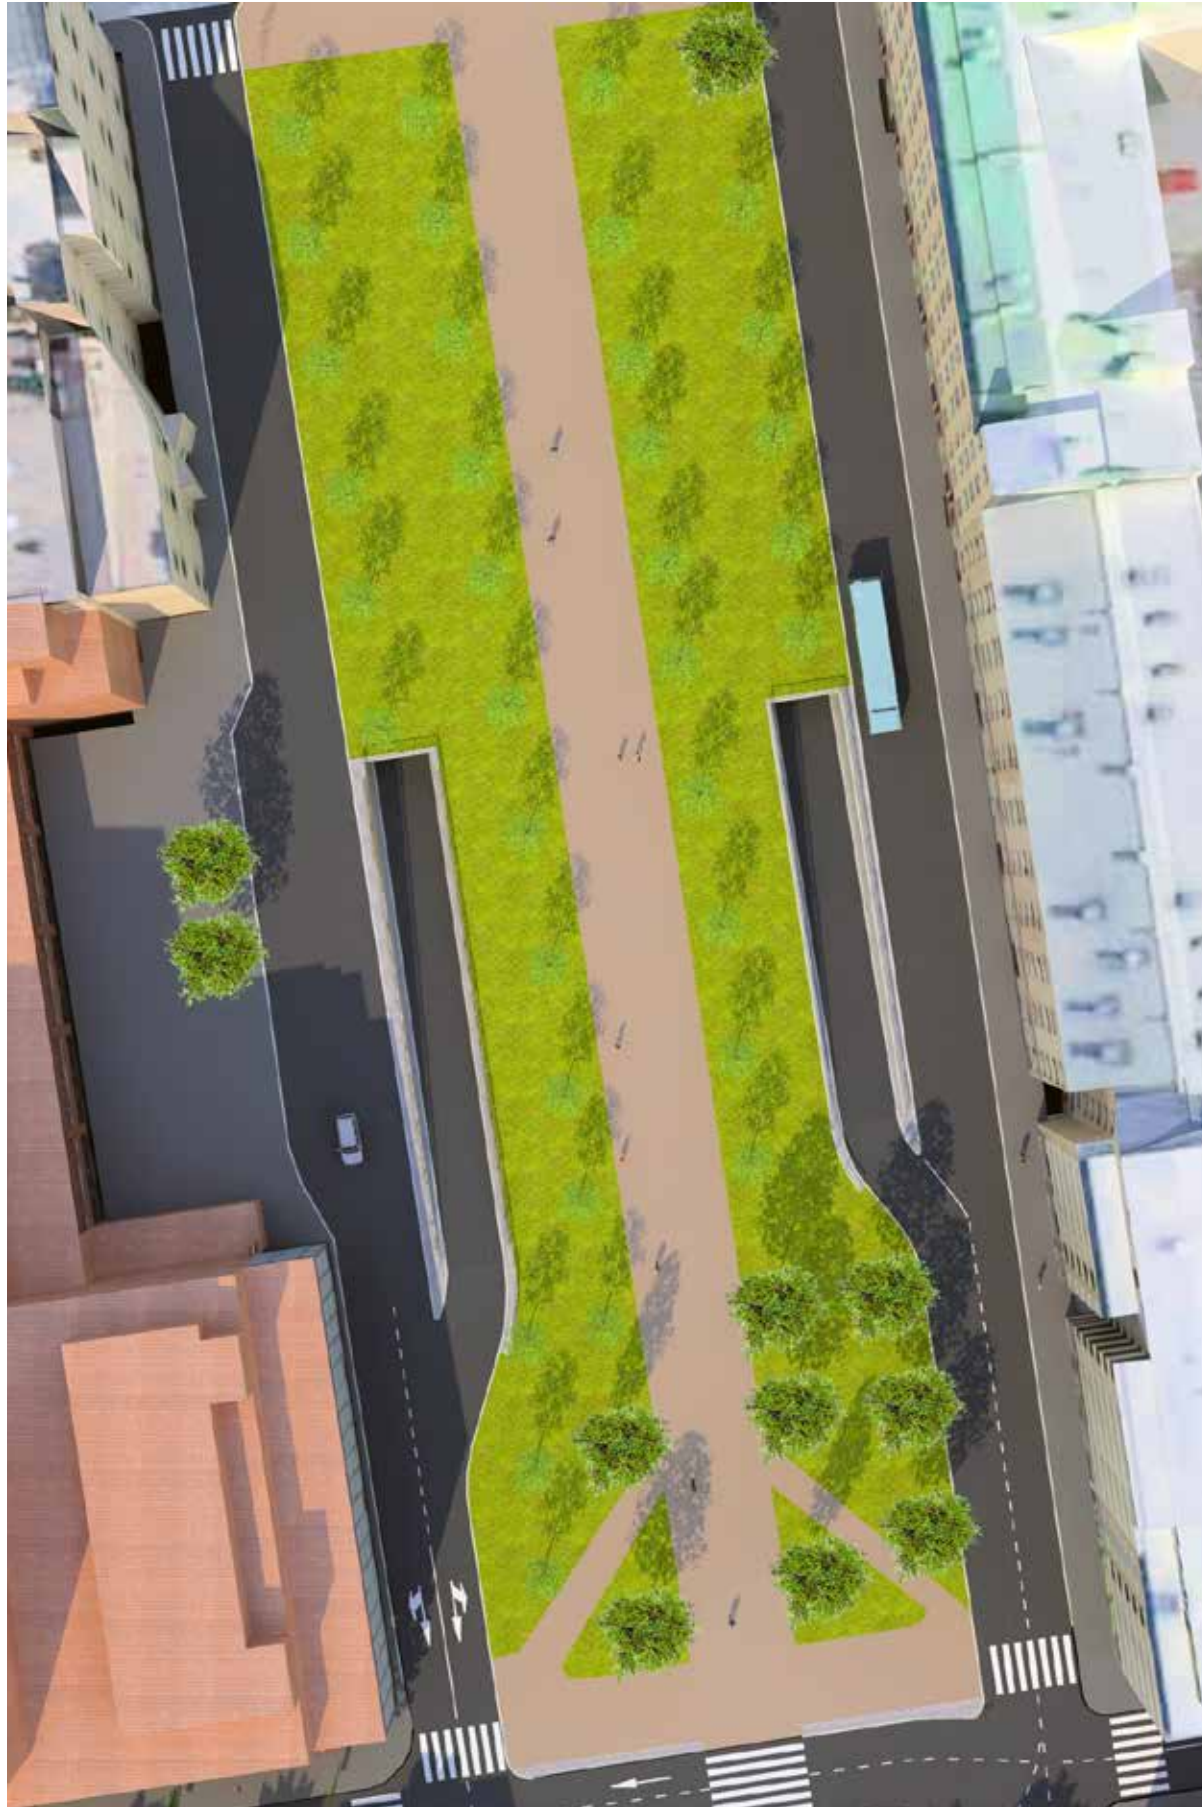
VE A, ilmakuvasovitus

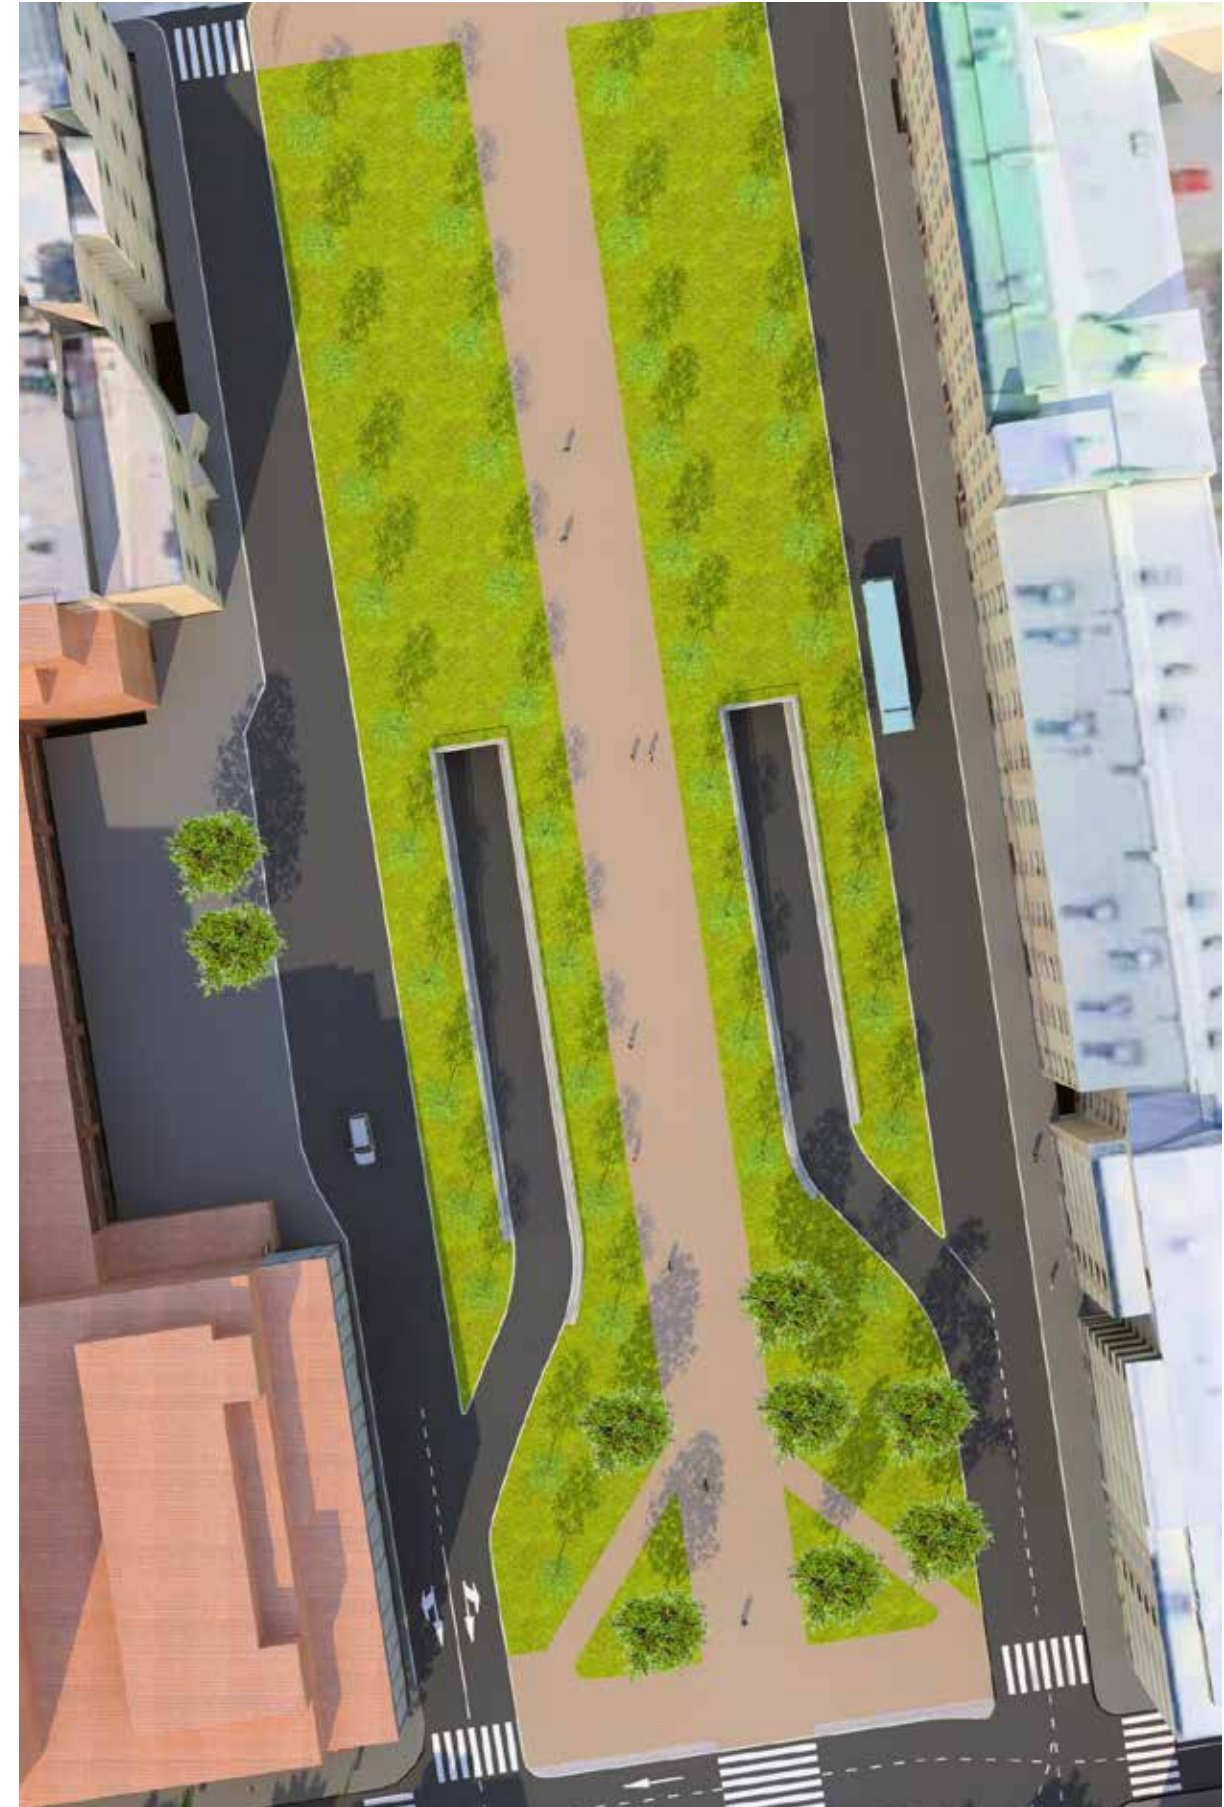
VE B, ilmakuvasovitus

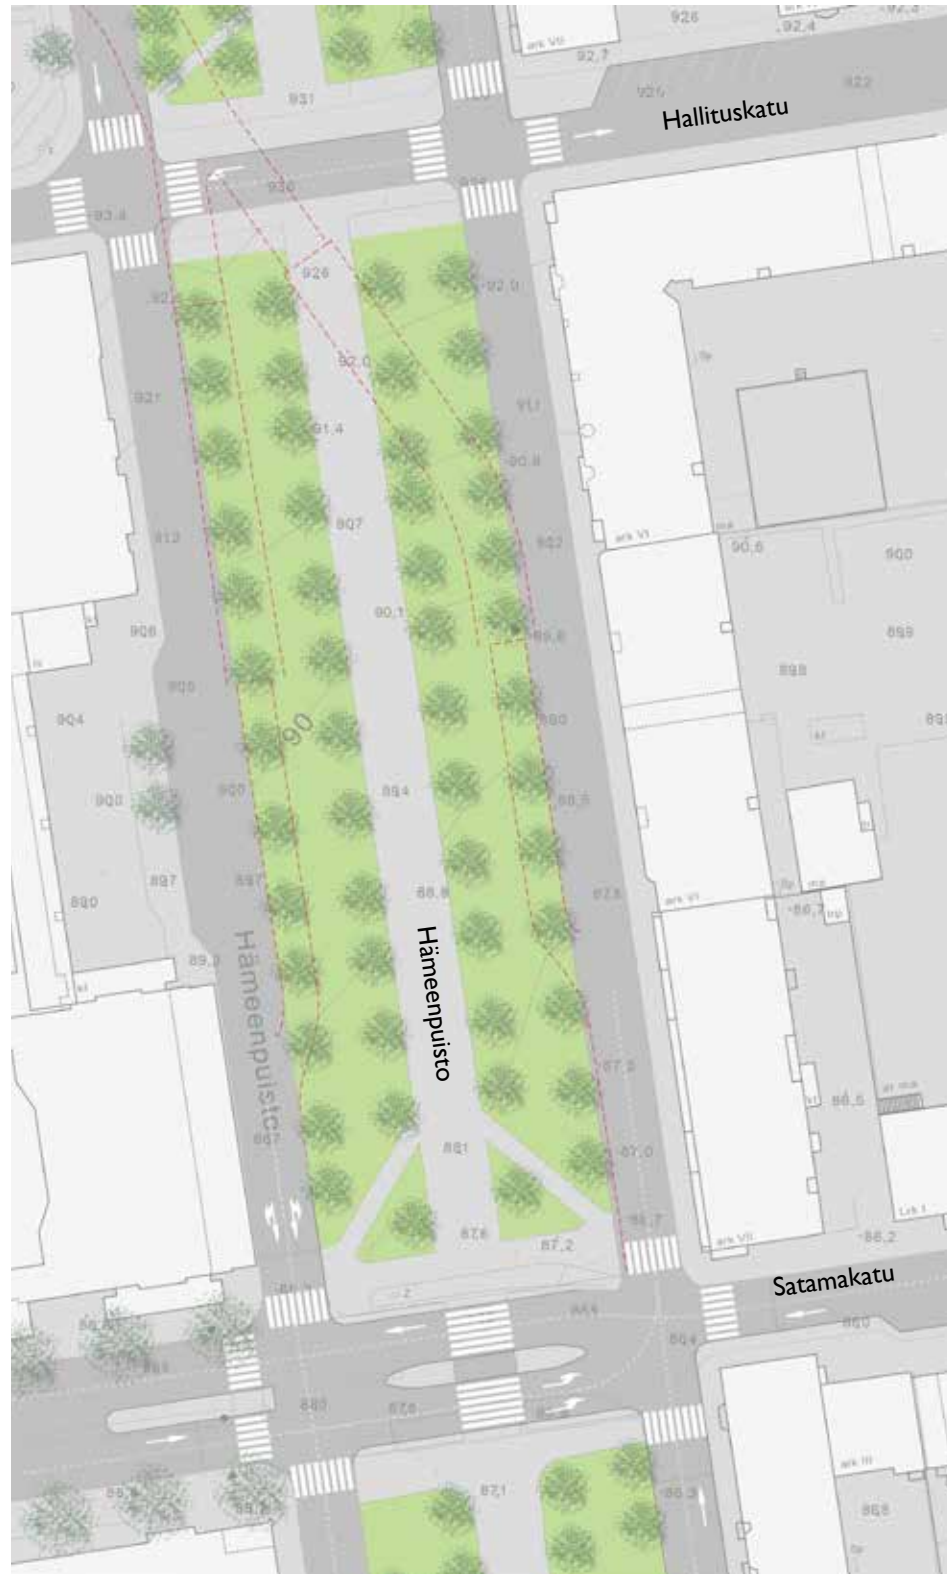
VE A, nykytilanne

Sisäänajojärjestelyt punaisella katkoviivalla

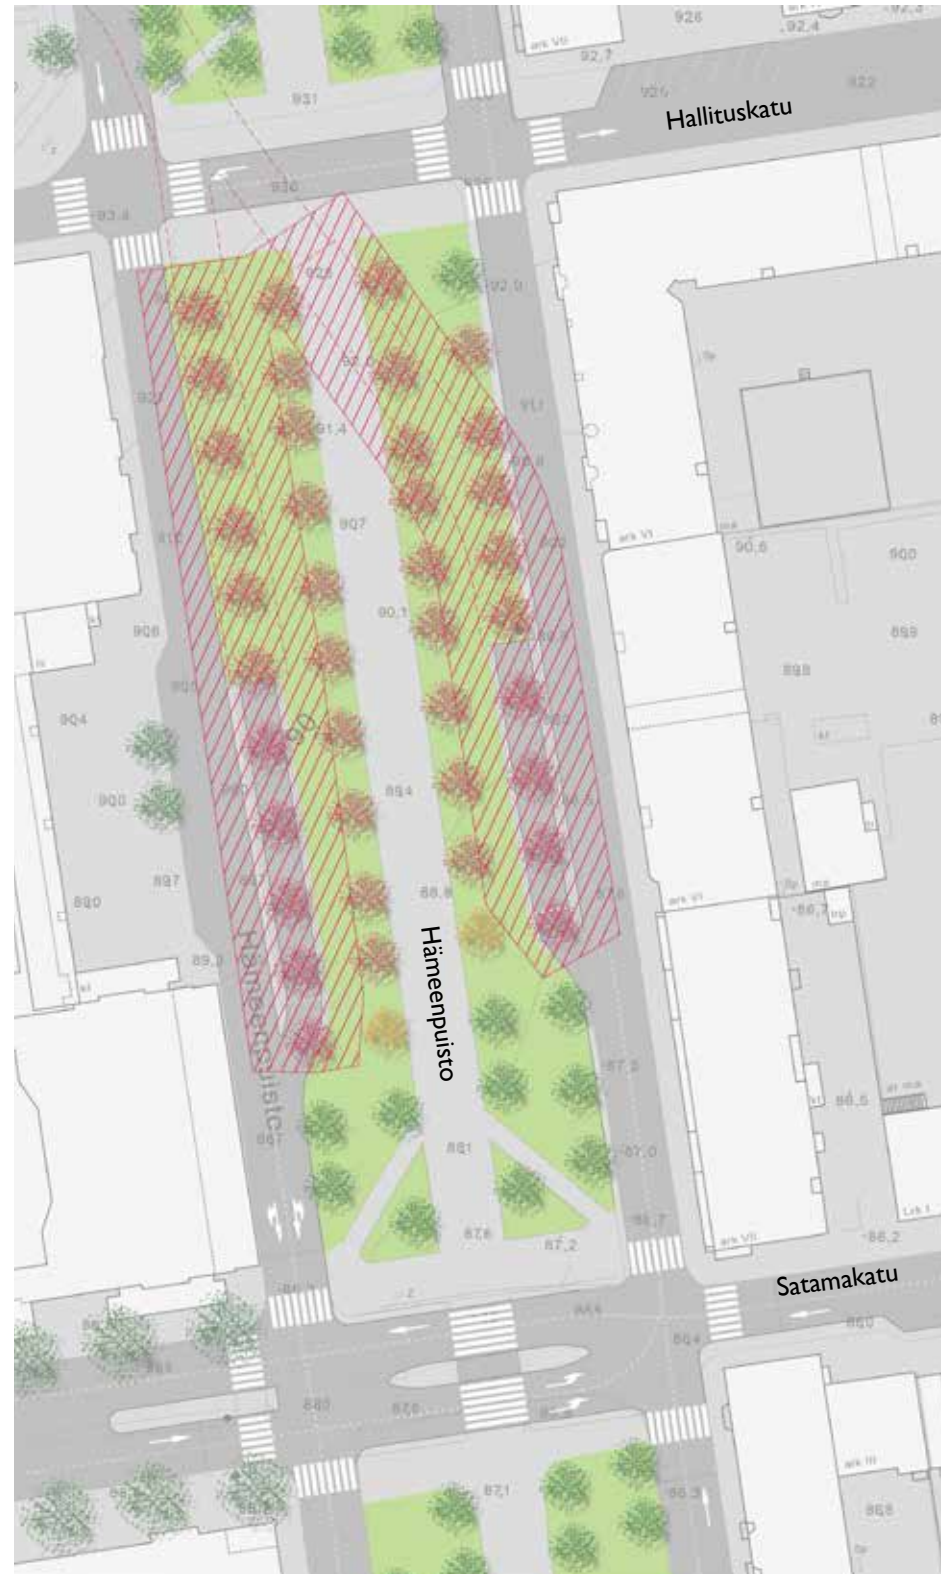
VE A, työnaikainen avokaivanto vinoraidoituksella.

Avokaivannon vuoksi poistettavat tai siirrettävät puut punaisella ja puut, joiden säilyminen epävarmaa oranssilla

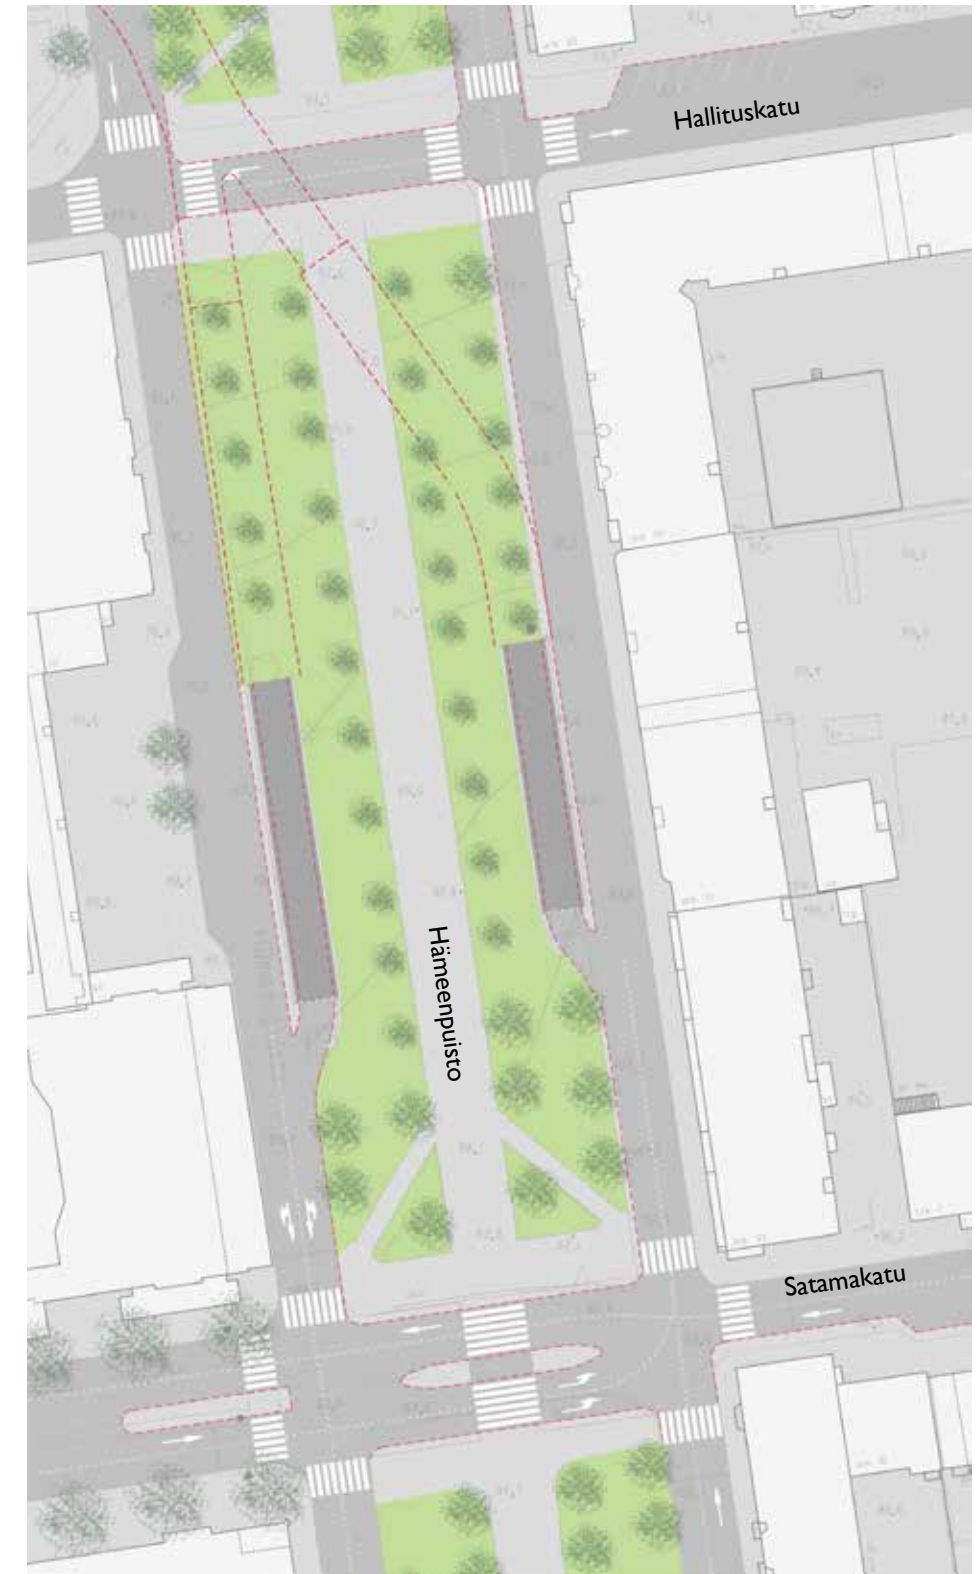
VE A, tavoitetilanne

Työnaikaisen avokaivannon tieltä poistetut puut voidaan osin korvata uusilla tai mahdollisesti vanhat puut palauttaa entisille paikoilleen ajorampin avoimen aukon kohtaa lukuun ottamatta. Kuvassa uudet puut pienempinä.

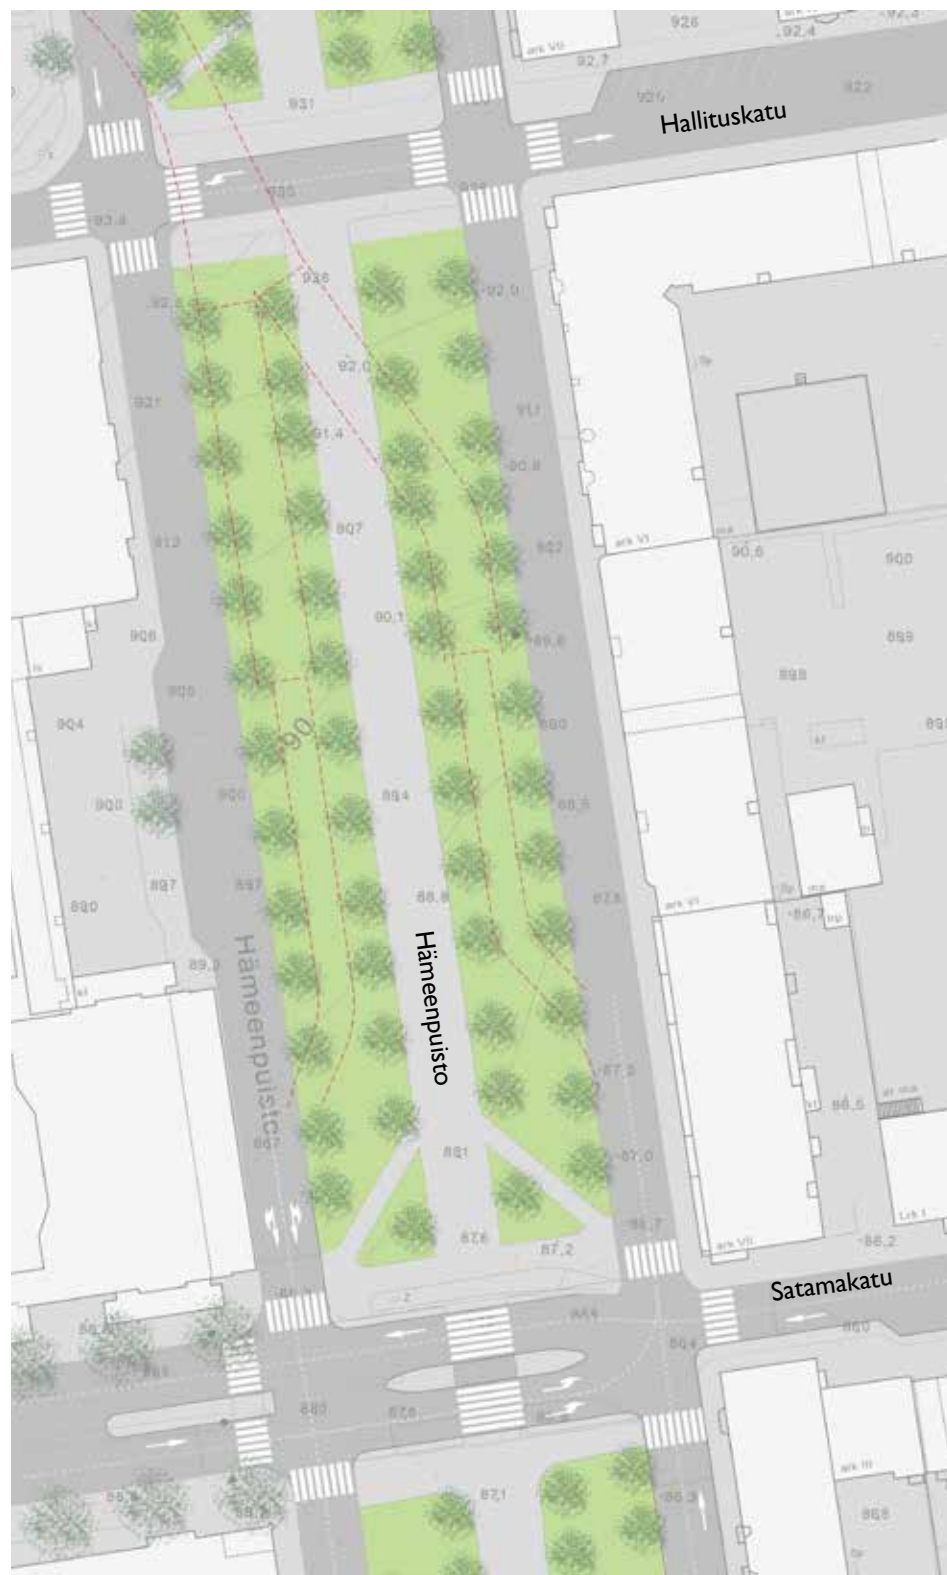
### VE B, nykytilanne

Sisäänajojärjestelyt punaisella katkoviivalla

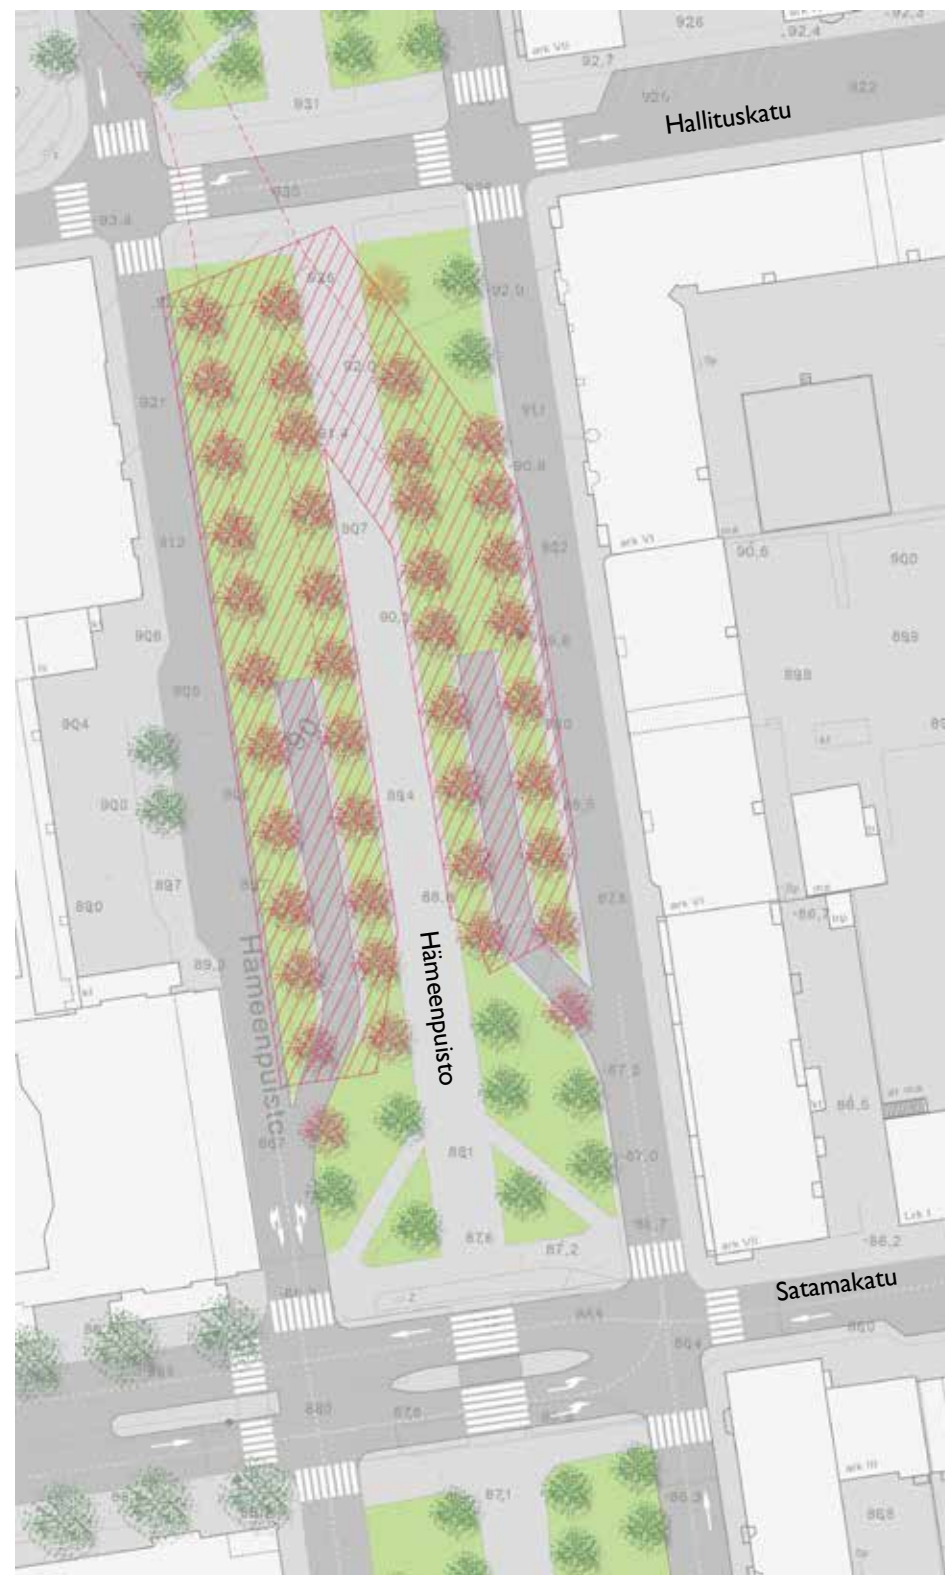
### VE B, työnaikainen avokaivanto vinoraidoituksella.

Avokaivannon vuoksi poistettavat tai siirrettävät puut punaisella ja puut, joiden säilyminen epävarmaa oranssilla

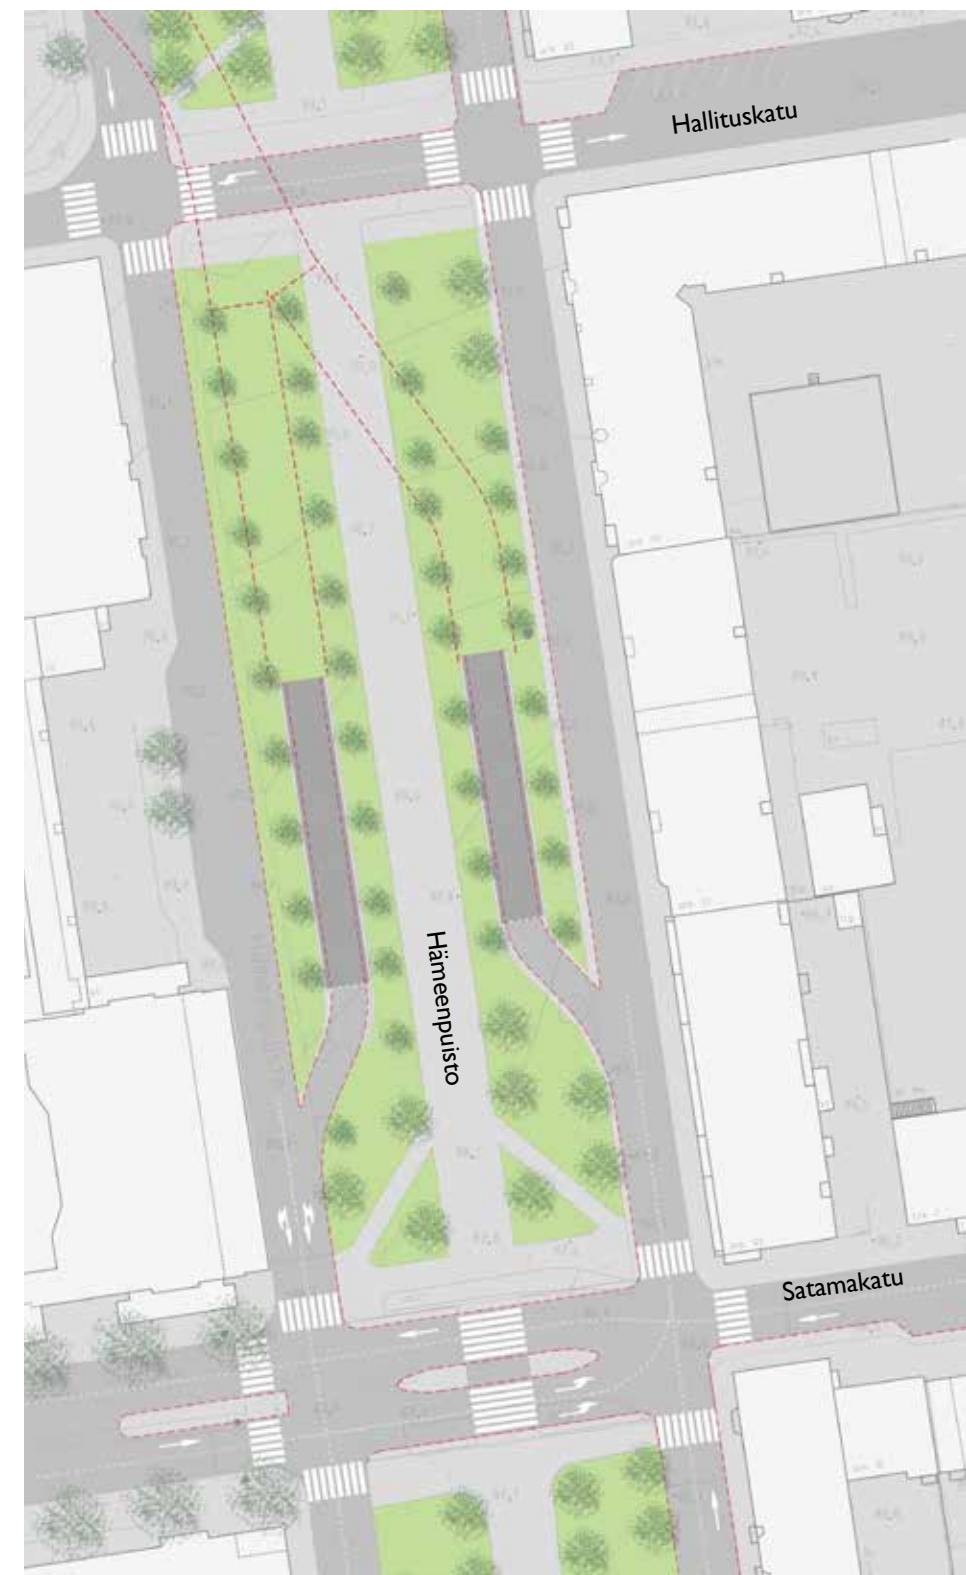
### VE B, tavoitetilanne

Työnaikaisen avokaivannon tieltä poistetut puut voidaan pääosin korvata uusilla tai mahdollisesti vanhat puut palauttaa entisille paikoilleen kahta puuta lukuun ottamatta. Kuvassa uudet puut pienempinä.

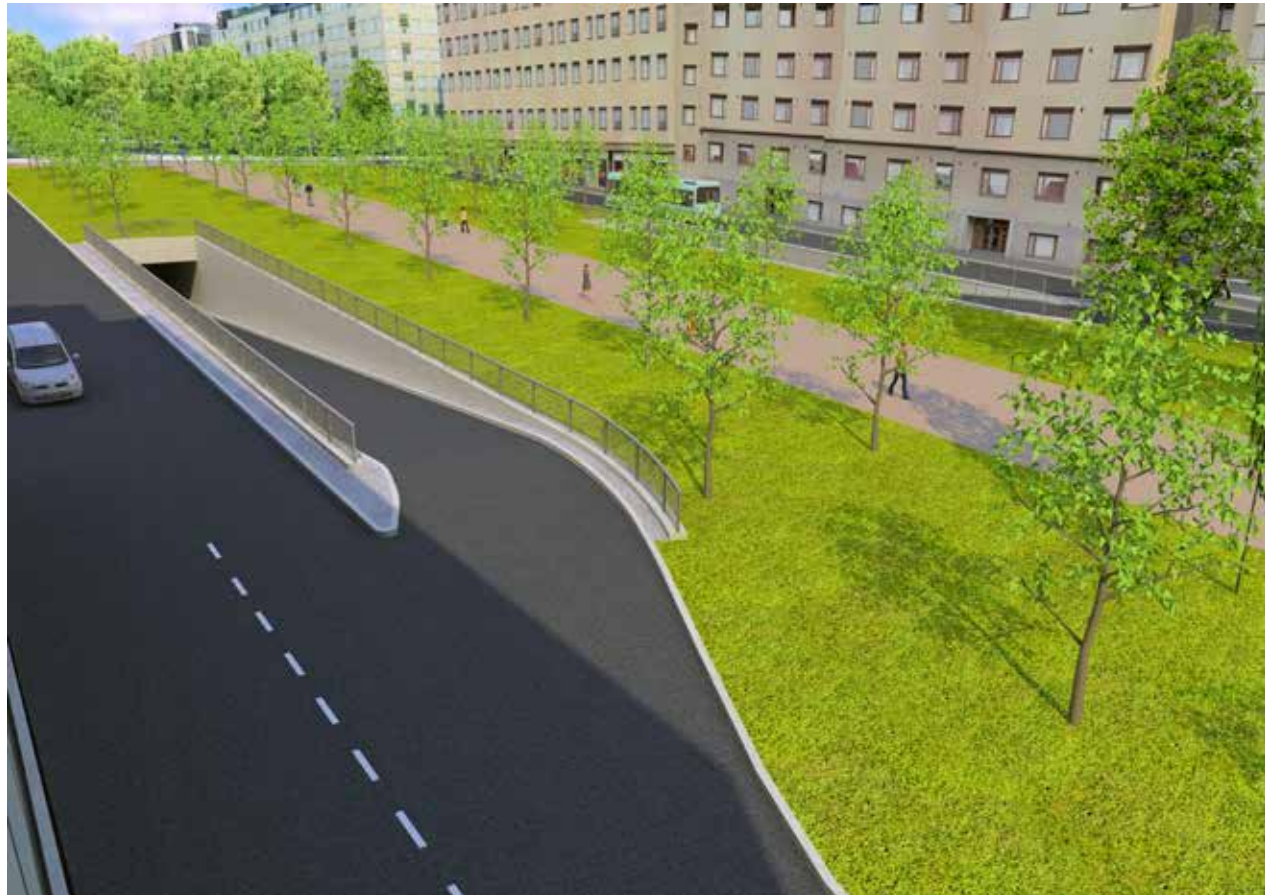
VE A ajoramppi kadun vierellä, näkymä teatterin lämpiöstä

Hämeenpuistoon esitetyt rampit muodostavat vaikeasti sovitettavan ja ristiriitaisen elementin valtakunnallisesti merkittävän kaupunkitilan arvojen kannalta. Ramppien rakentaminen työmaavaiheineen rikkoo puurivien eheyttä ja aiheuttaa merkittävästi arvokkaan puuston menetyksiä. Erityisesti Hämeenpuiston pohjoisessa sisäänajossa rampit ovat huomattavan pitkät, mikä voimistaa ratkaisun vaikutuksia. Lisäksi pohjoisessa vaihtoehdossa ramppien kaupunkikuvallista näkyvyyttä etelästä käsin korostaa pohjoiseen suuntaan kohoava maasto. Myös puustoon kohdistuvat vaikutukset ovat suurimmat Hämeenpuiston pohjoisessa vaihtoehdossa, jossa on säilynyt huomattava määrä vanhaa puustoa.

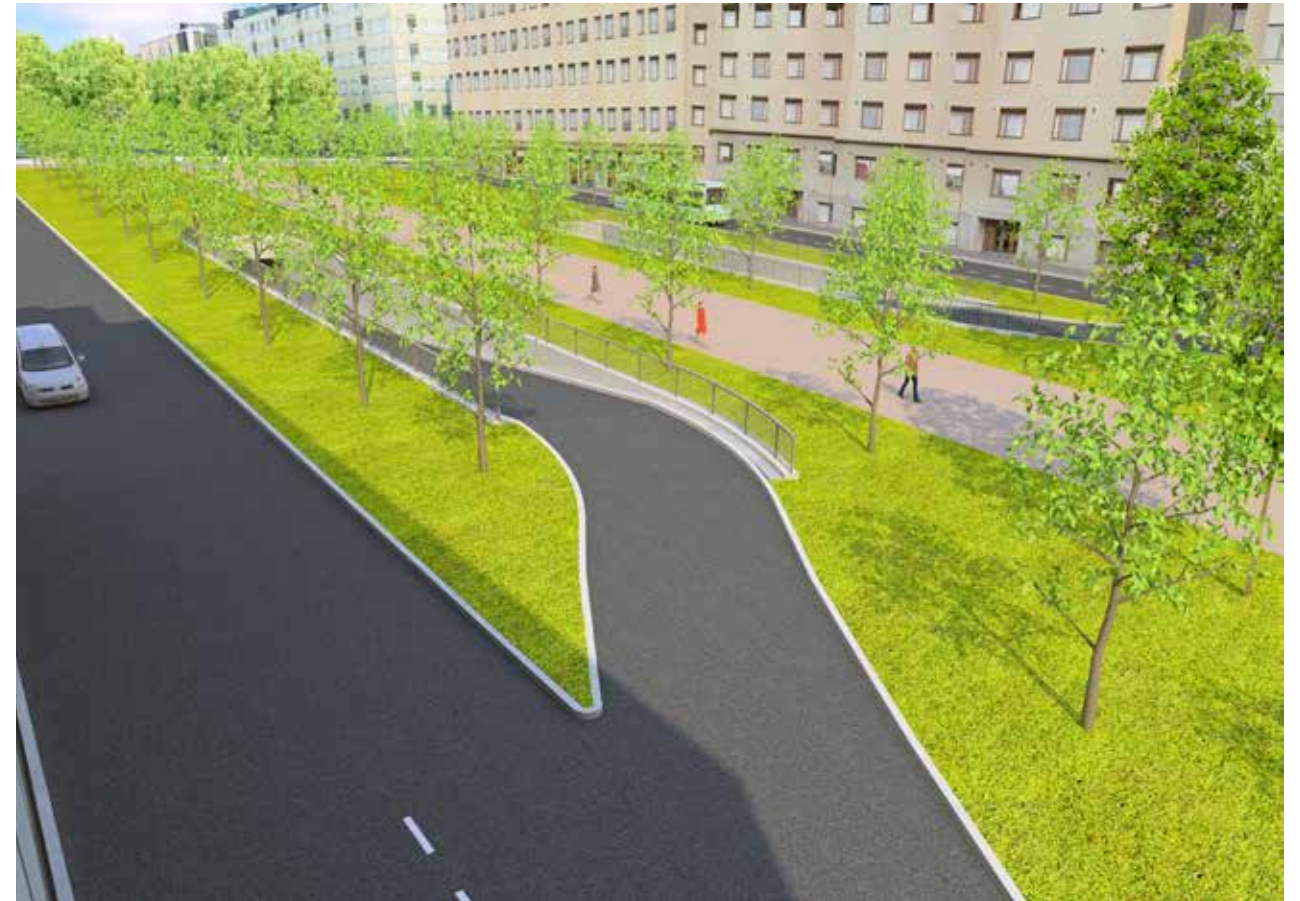
VE B ajoramppi puurivien välissä, näkymä teatterin lämpiöstä

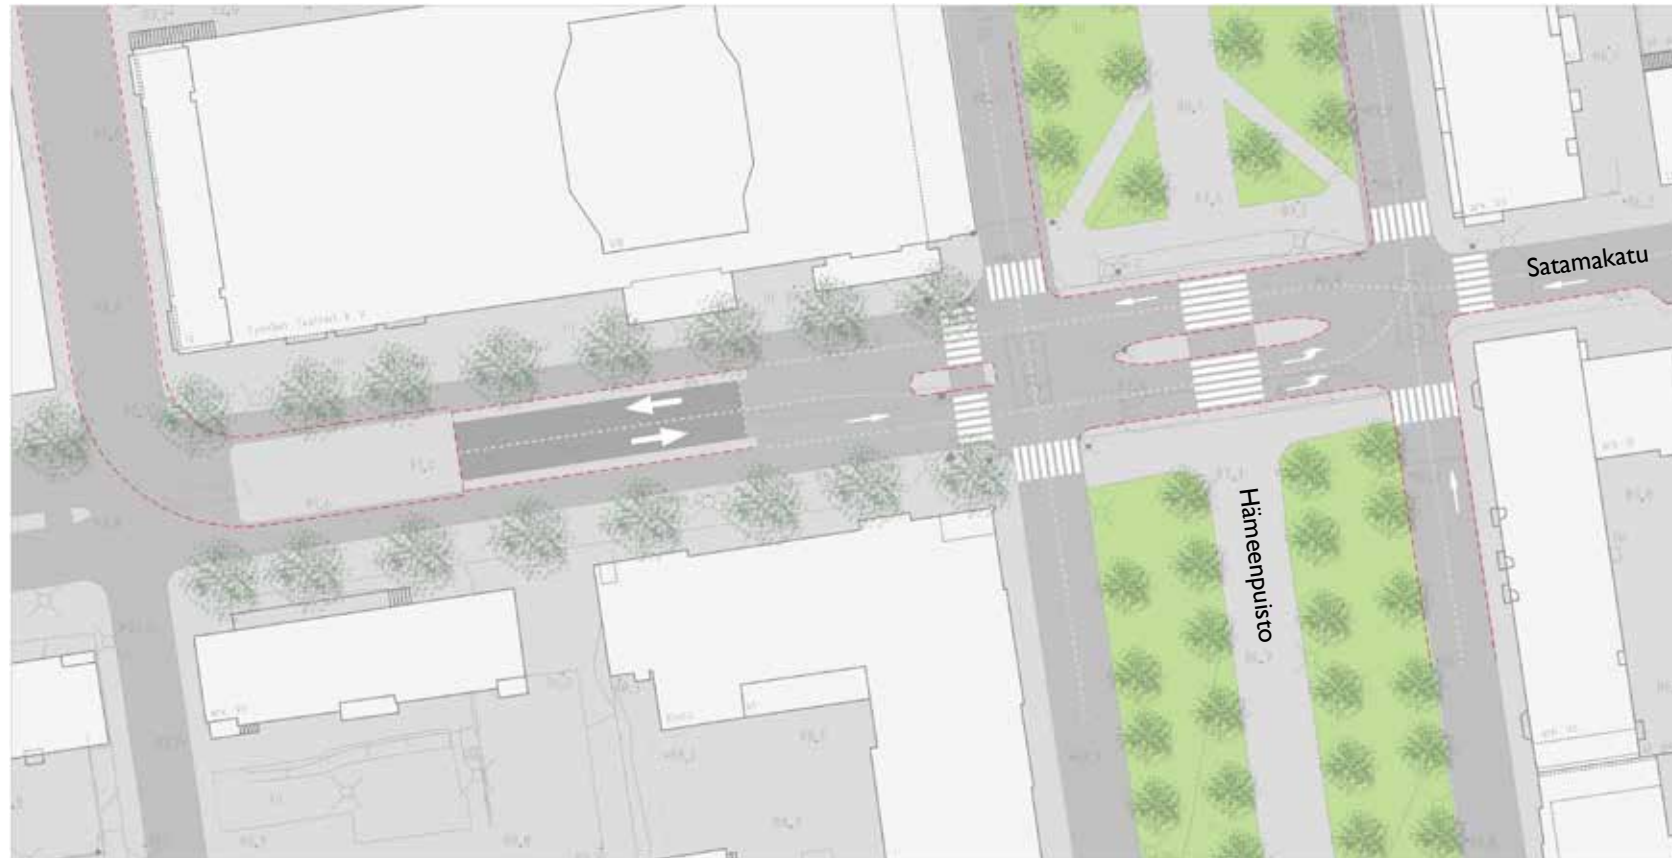
Nykytilanne

## Satakatu
