# Kunkun Parkin sisäänajon vaihtoehtojen kaupunkikuvallinen suunnittelu ja vaikutusvertailu

WSP Finland Oy  
25.06.2015

# Kunkun Parkin sisäänajojen sijainnit ja perustiedot

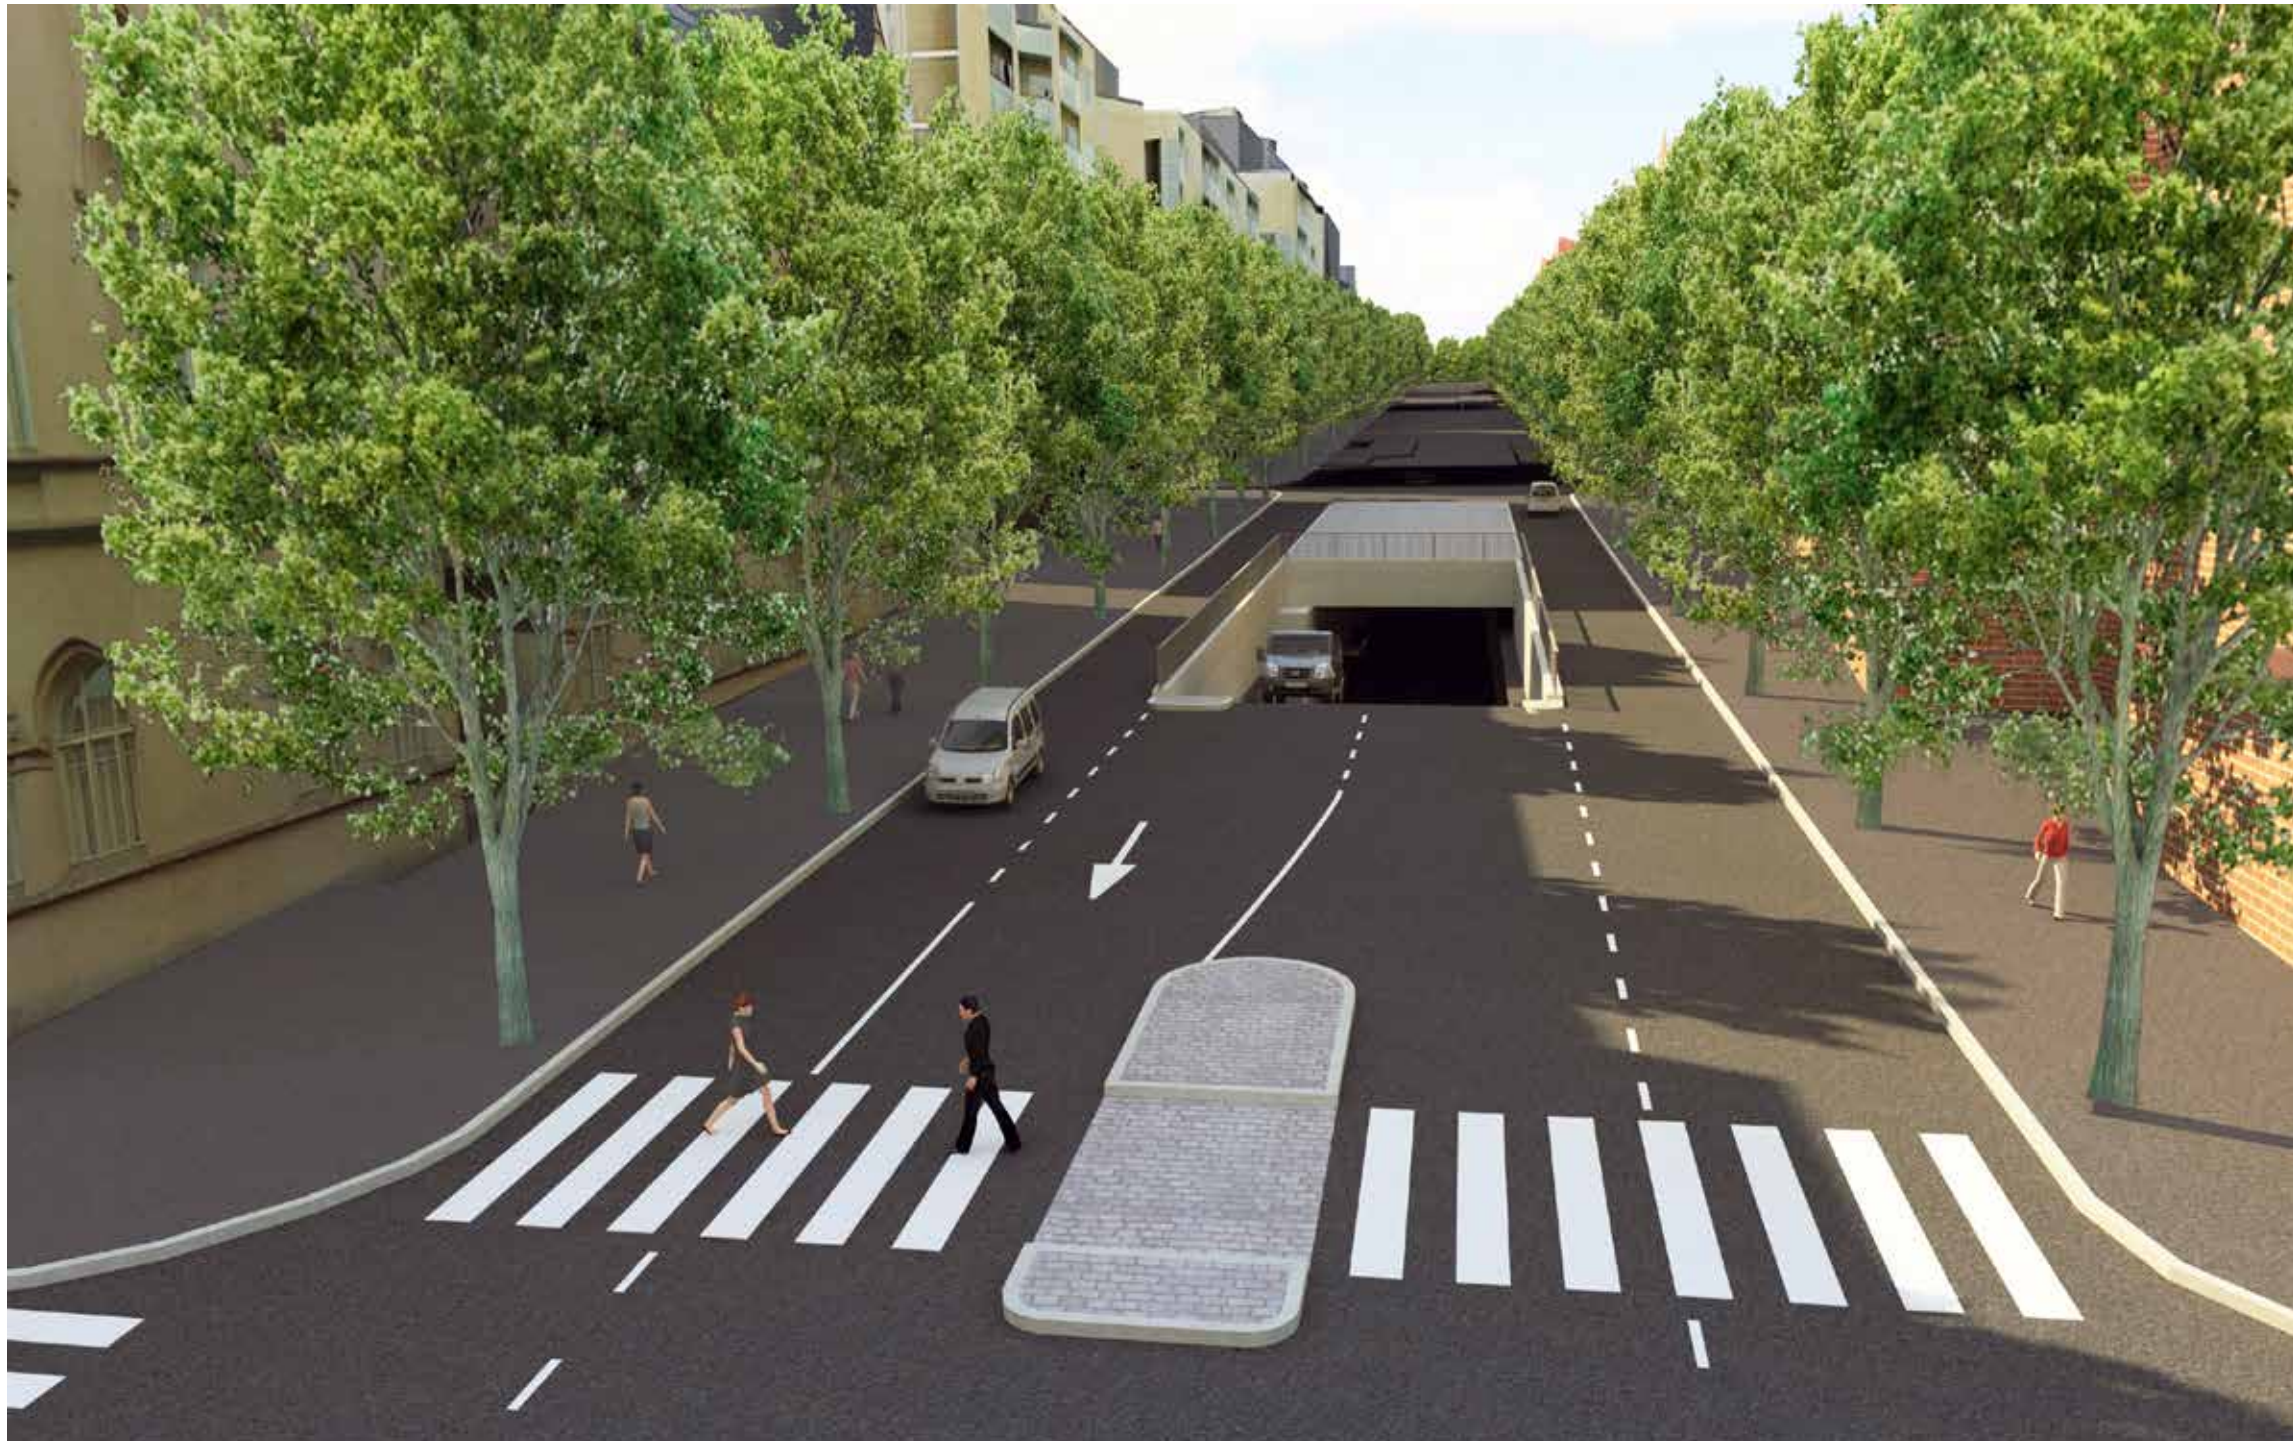
VE A lyhyt ajoramppi, 1:9

**Satamakadulla** leveä katutila tarjoaa kaupunkikuvallisesti edullisen sijainnin rampin sijoittamiselle. Ympäristö kestää kaupunkikuvallisia muutoksia, ja alueeseen ei kytkeydy Hämeenpuiston kaltaisia merkittäviä kulttuurihistoriallisia tai virkistykseen liittyviä arvoja. Lännen suuntaan kohoava maasto korostaa sisäänajon näkyvyyttä, mutta toisaalta mahdollistaa lyhyemmän rampin avo-osuuden. Leveällä keskisaarekkeella voidaan myös parantaa ylityksen turvallisuutta.

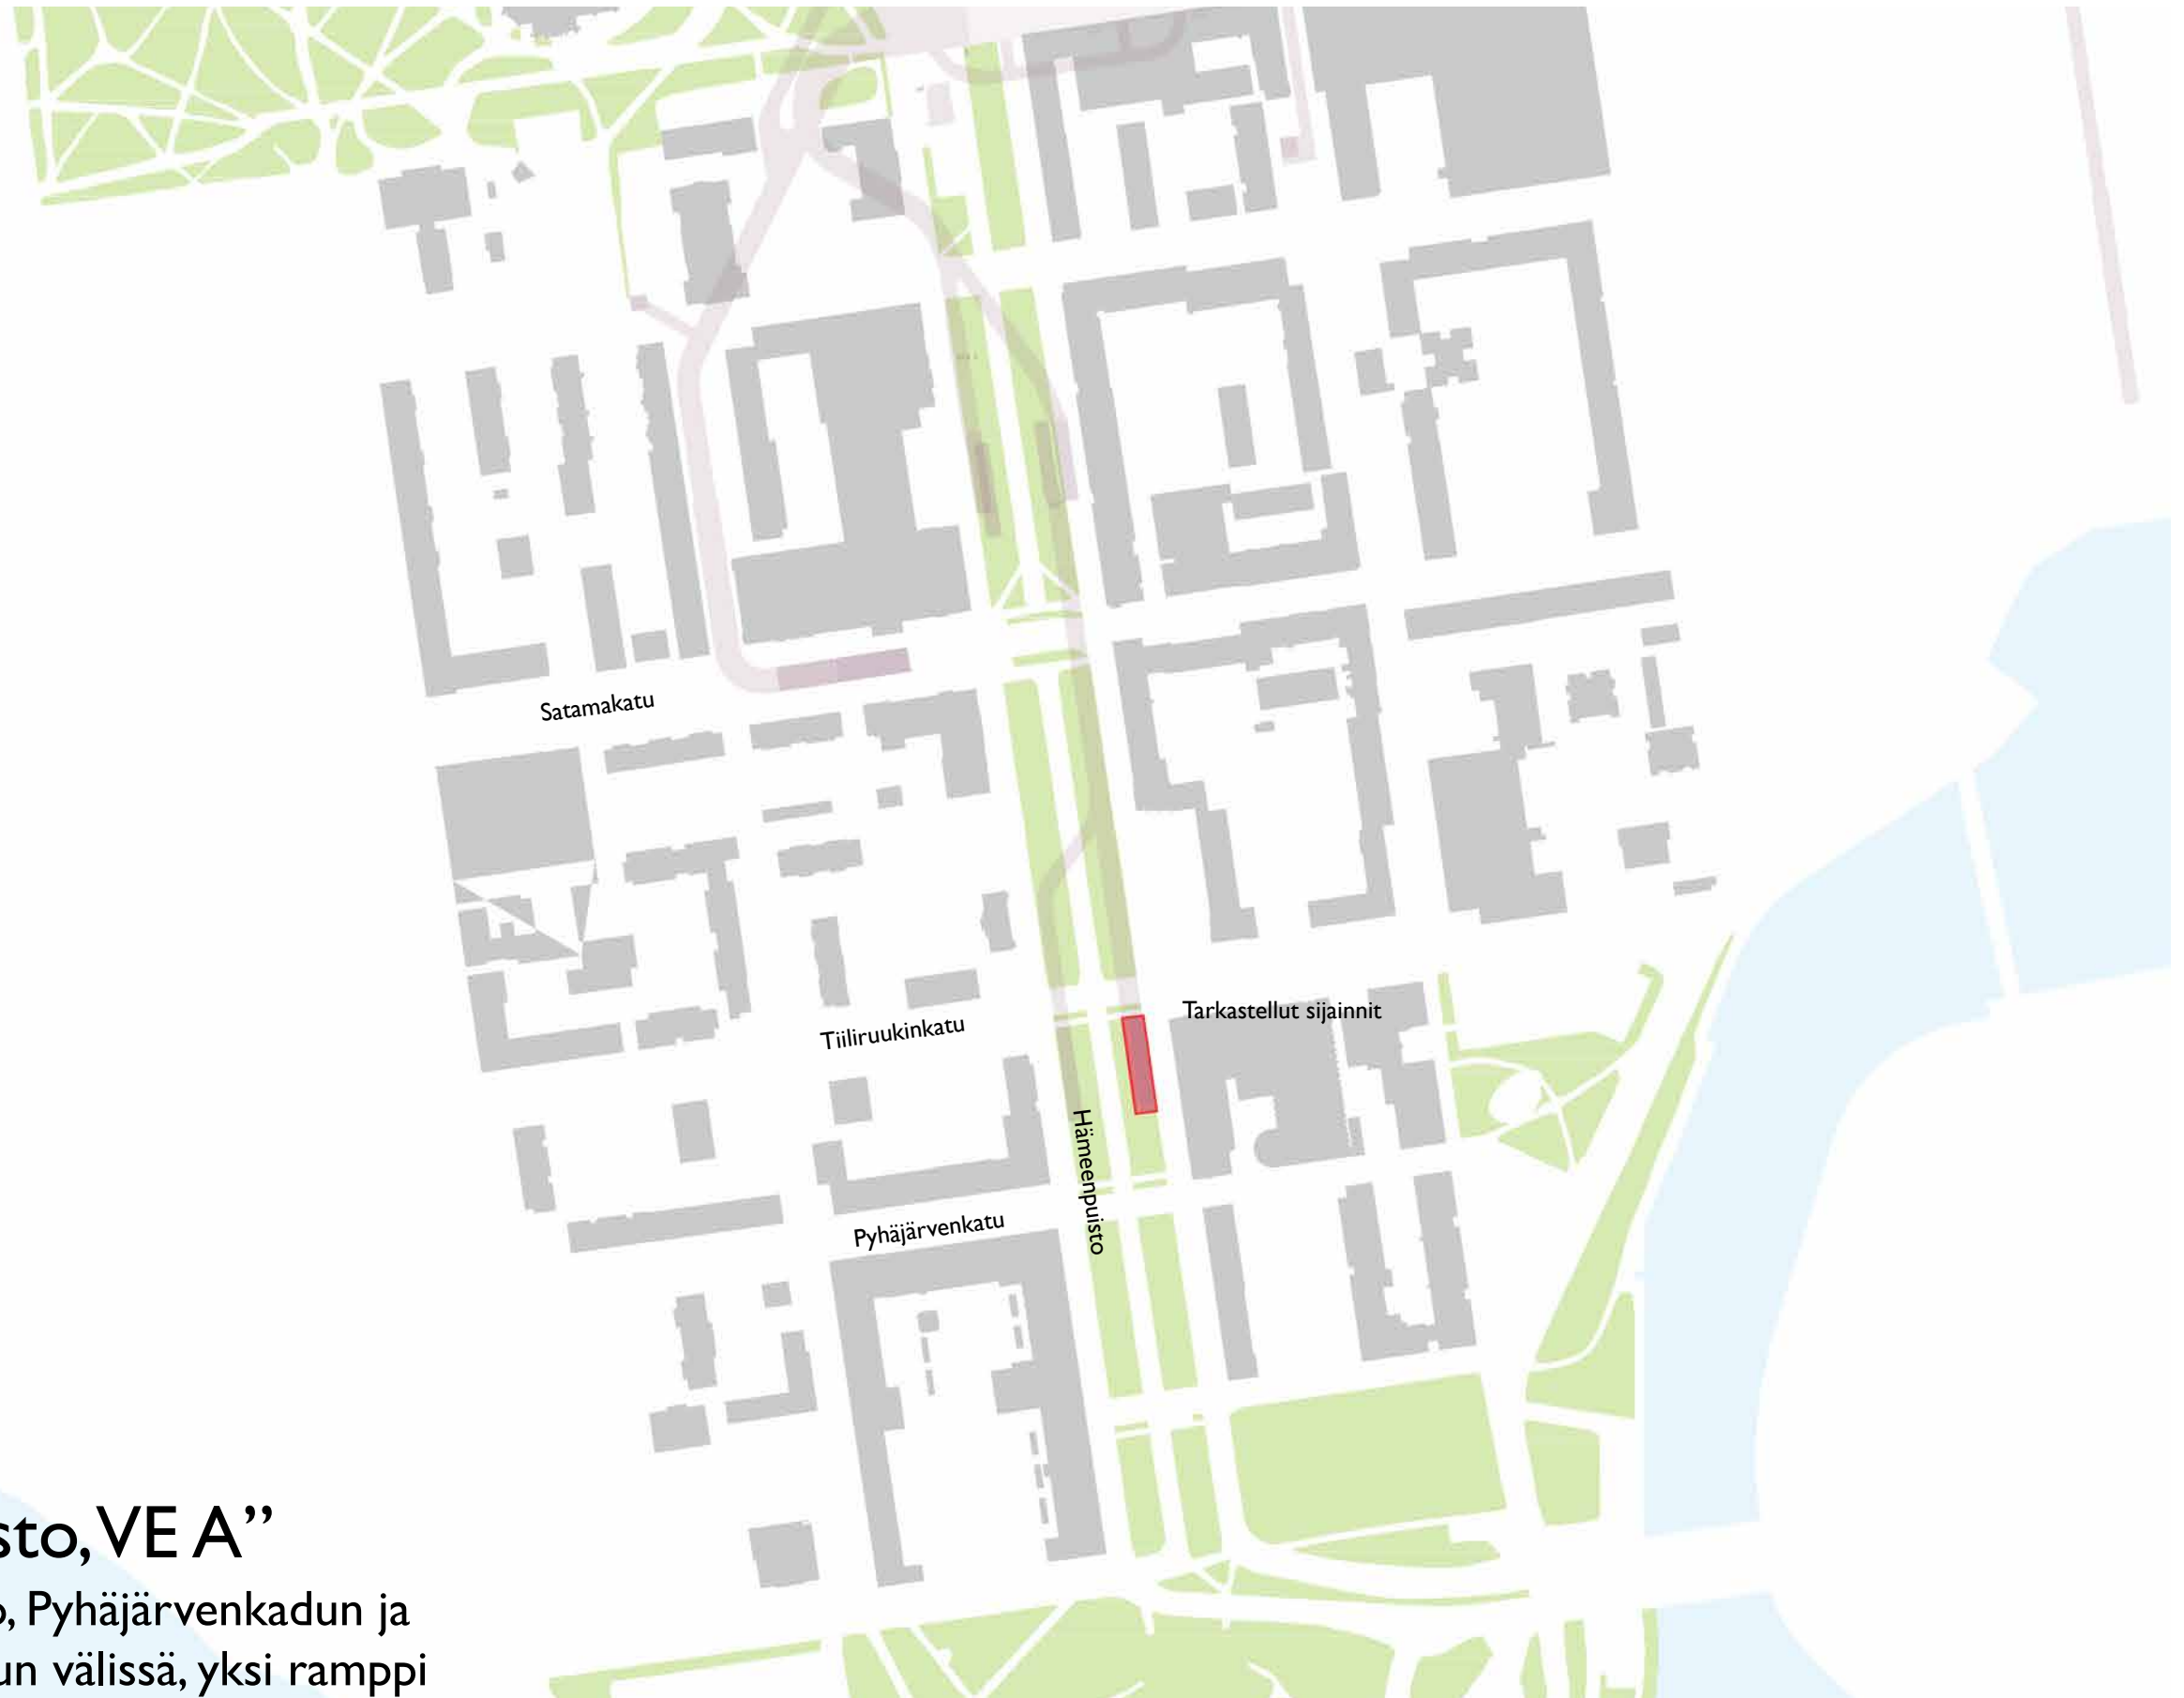
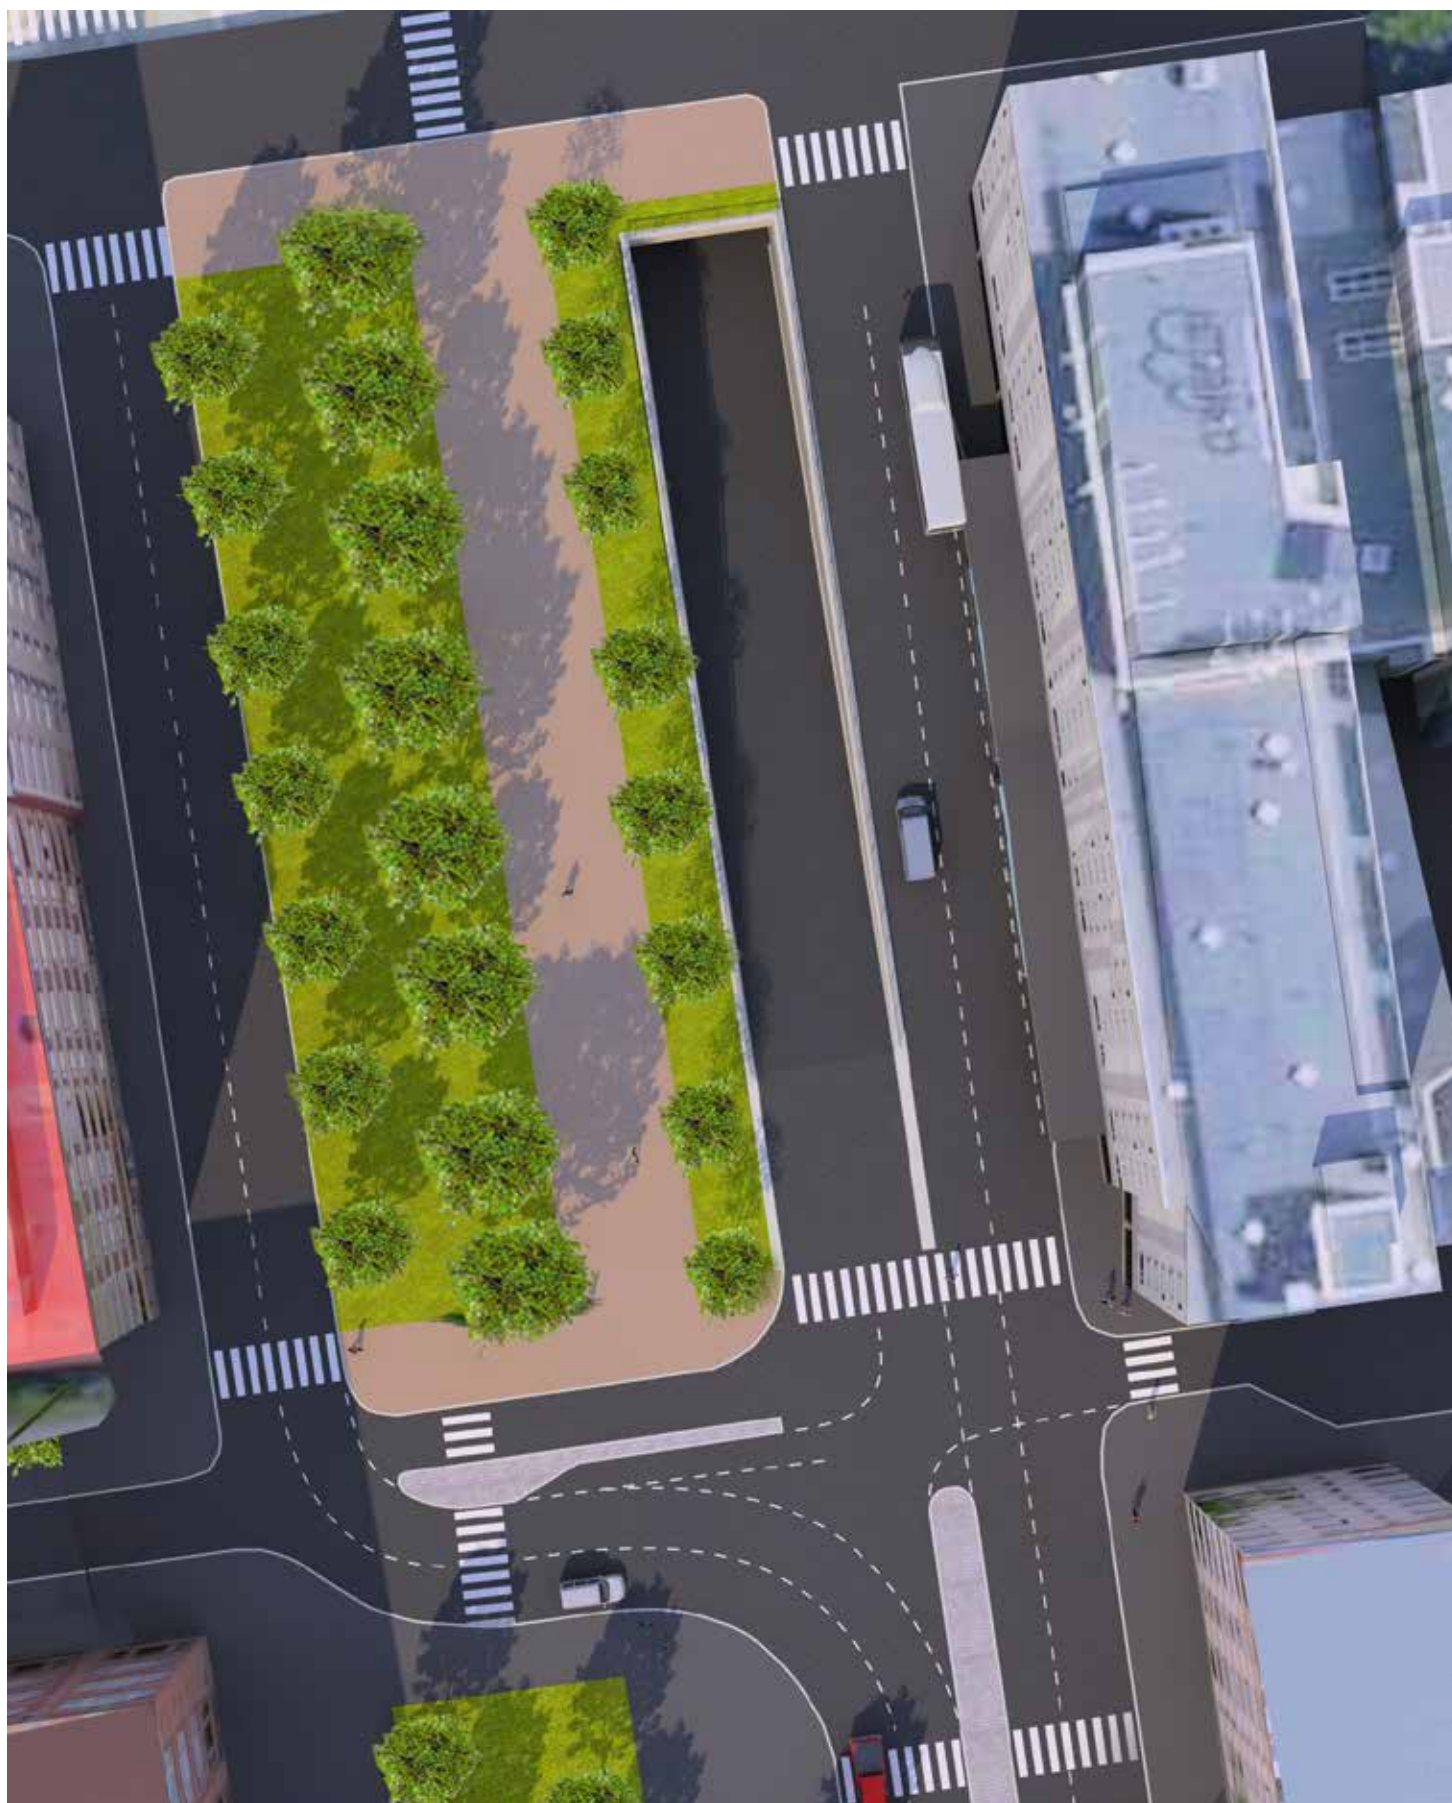
## “Eteläpuisto, VE A”

Hämeenpuisto, Pyhäjärvenkadun ja  
Tiiliruukinkadun välissä, yksi ramppi

Ilmakuvasovitus

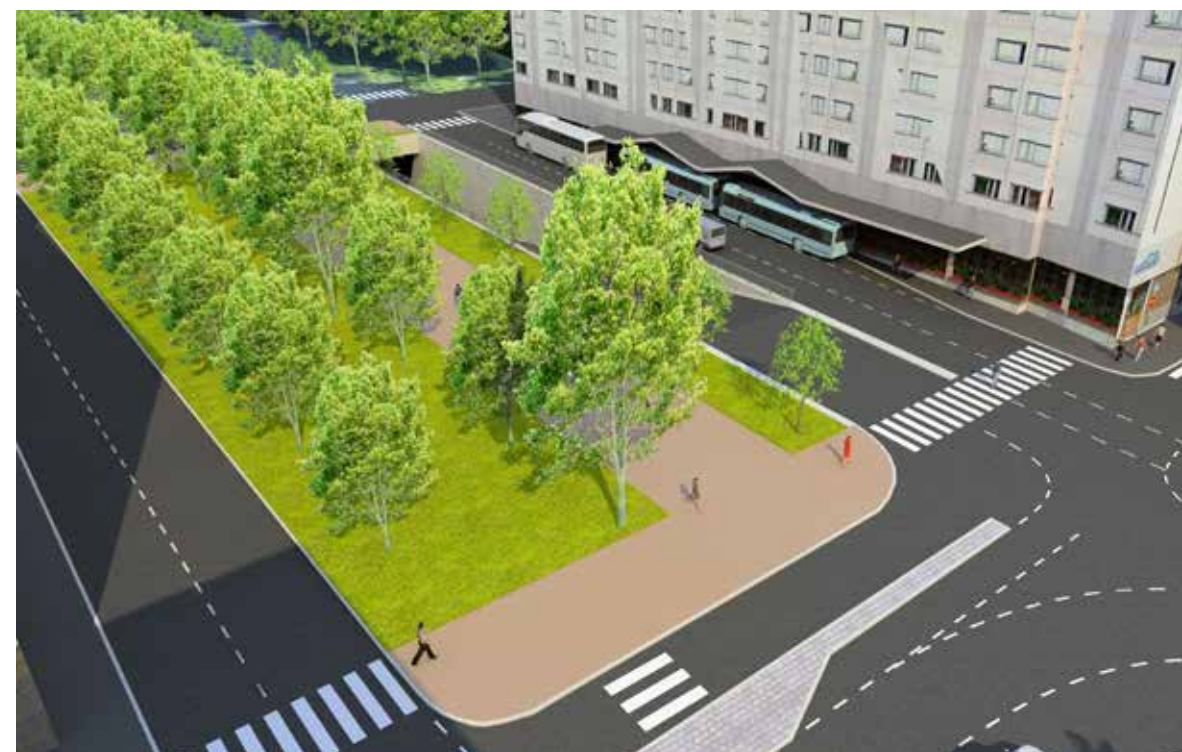
Lintuperspektiivi lounaasta kohti sisäänajoa

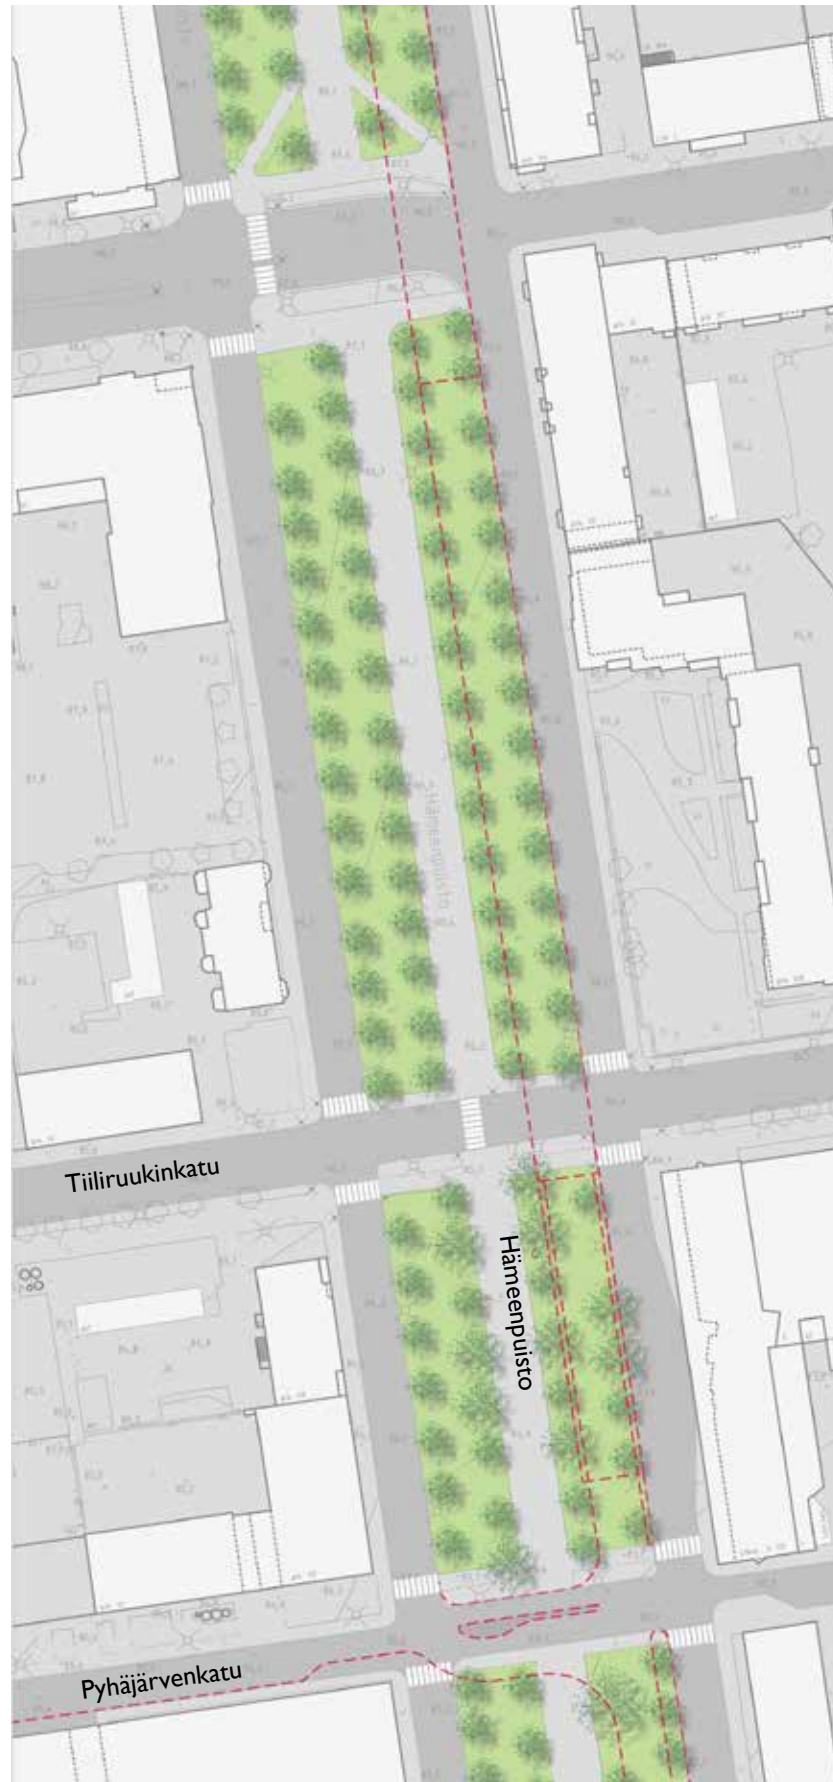
## Nykytilanne

Sisäänajojärjestelyt punaisella katkoviivalla

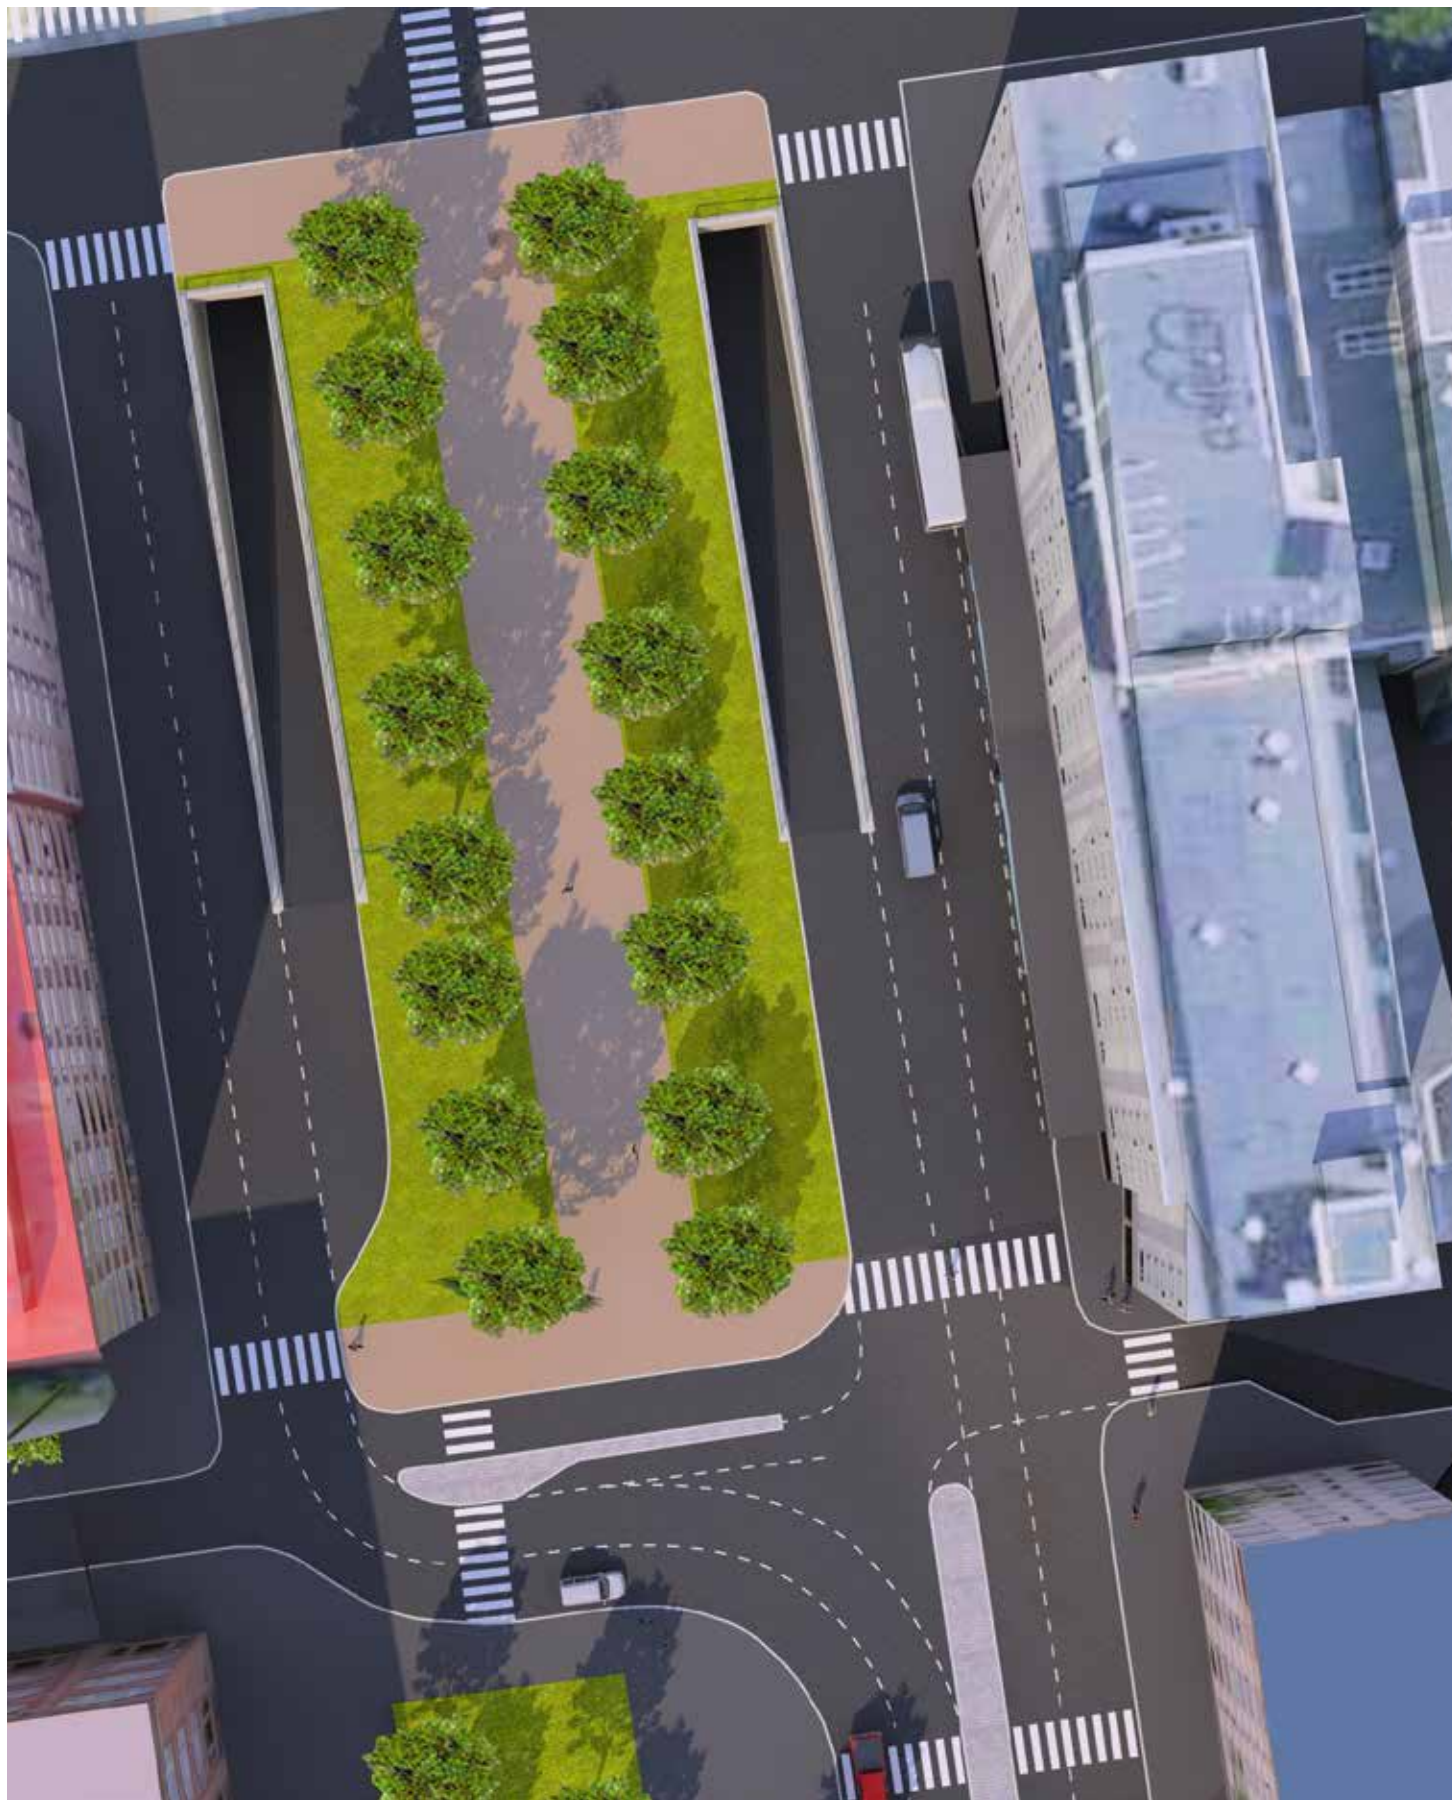
## “Eteläpuisto, VE B”

Hämeenpuisto, Pyhäjärvenkadun ja  
Tiiliruukinkadun välissä, kaksi ramppia

Ilmakuvasovitus

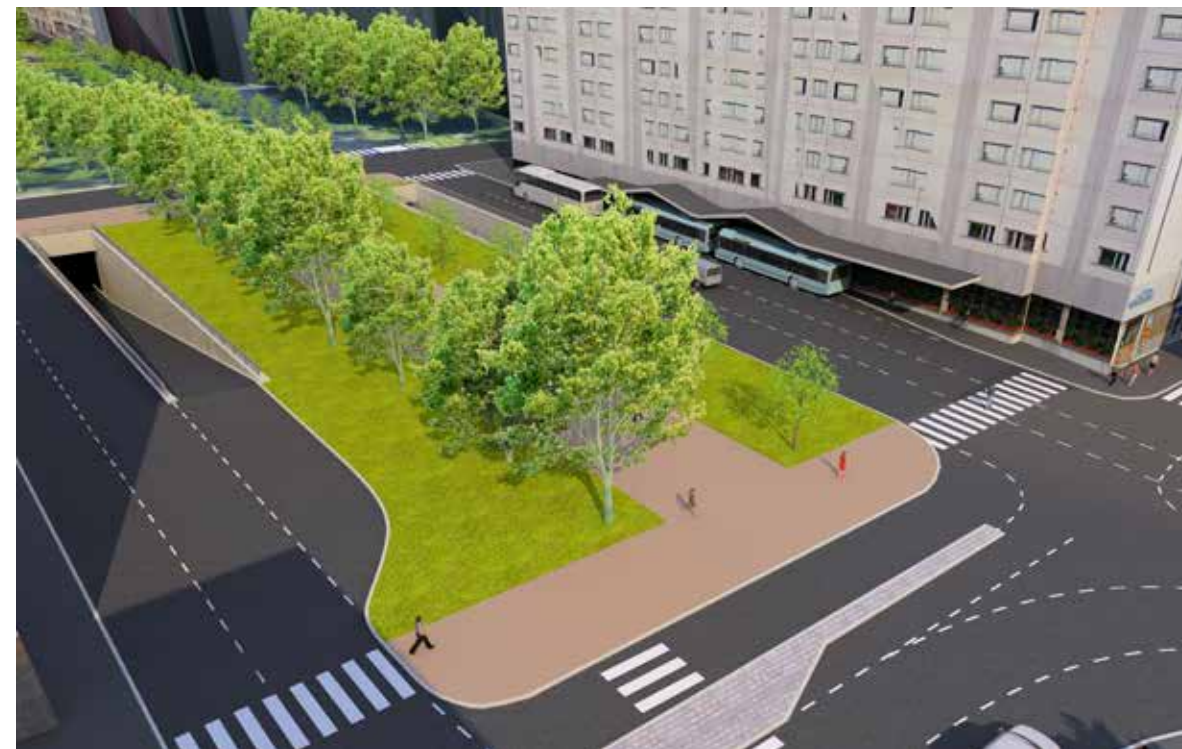
Lintuperspektiivi lounaasta kohti sisäänajoa

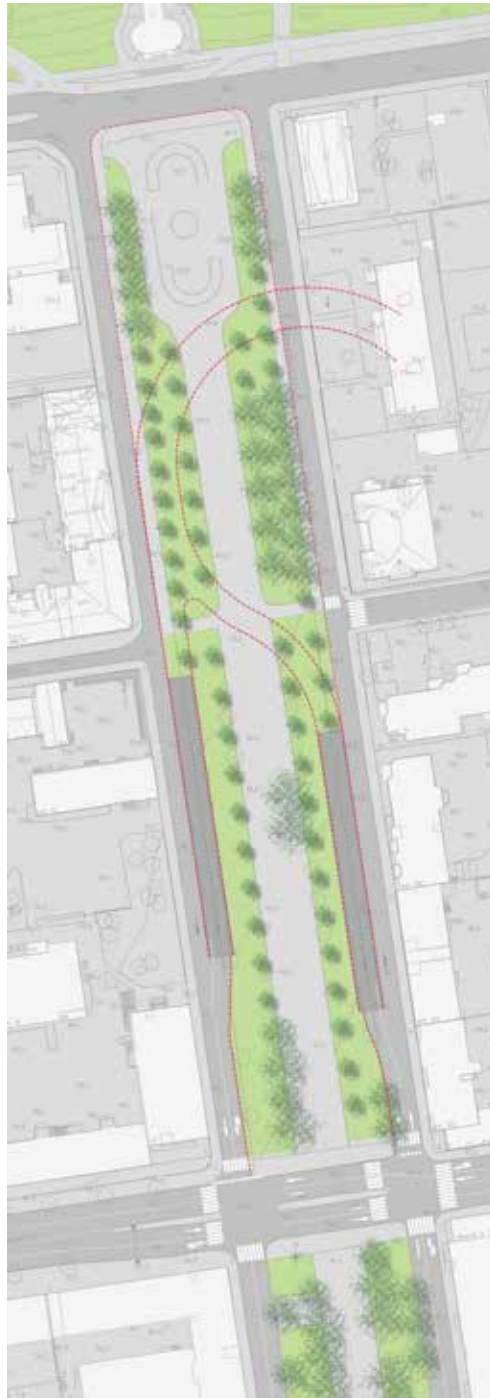
**Pohjoinen sisäänajo VE A:**  
Hämeenpuisto, Satakunnanka-  
dun ja Puuvillatehtaankadun  
välissä

Hämeenpuistoon esitetyt rampit muodostavat vaikeasti sovitettavan ja ristiriitaisen elementin valtakunnallisesti merkittävän kaupunkitilan arvojen kannalta. Ramppien rakentaminen työmaavaiheineen rikkoo puurivien eheyttä ja aiheuttaa merkittävästi arvokkaan puuston menetyksiä. Erityisesti Hämeenpuiston pohjoisessa sisäänajossa rampit ovat huomattavan pitkät, mikä voimistaa ratkaisun vaikutuksia. Lisäksi pohjoisessa vaihtoehdossa ramppien kaupunkikuvallista näkyvyyttä etelästä käsin korostaa pohjoiseen suuntaan kohoava maasto. Myös puustoon kohdistuvat vaikutukset ovat suurimmat Hämeenpuiston pohjoisessa vaihtoehdossa, jossa on säilynyt huomattava määrä vanhaa puustoa.

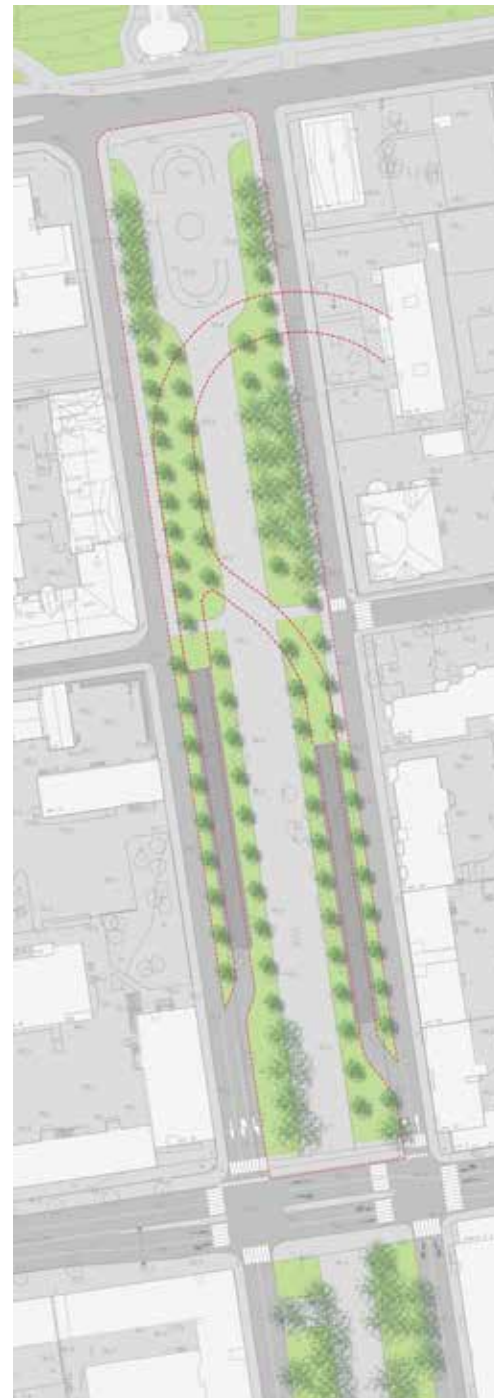
**Pohjoinen sisäänajo VE B:**  
Hämeenpuisto, Satakunnanka-  
dun ja Puuvillatehtaankadun  
välissä

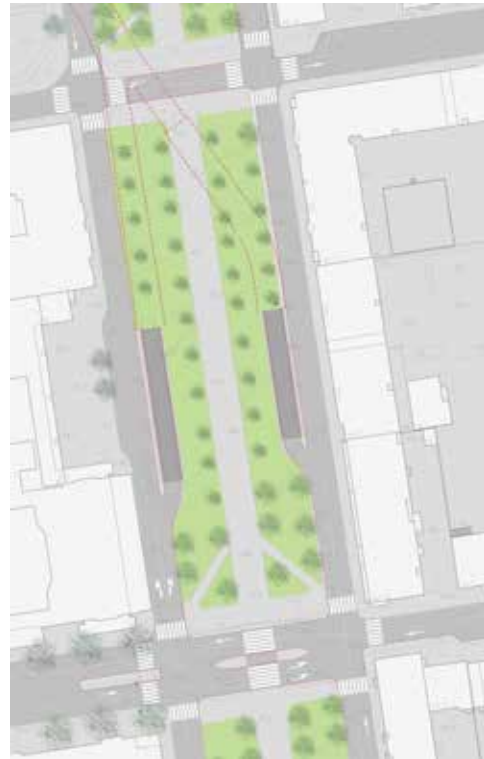
**Eteläinen sisäänajo VE A:**  
Hämeenpuisto, Satamakadun  
ja Hallituskadun välissä

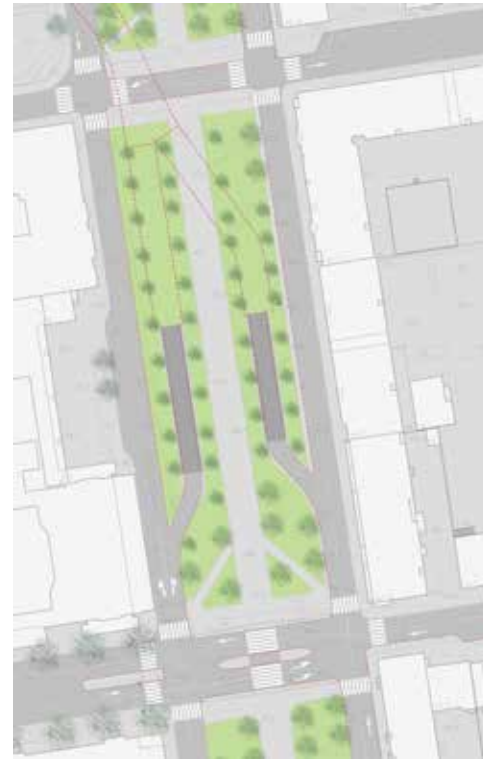
**Eteläinen sisäänajo VE B:**  
Hämeenpuisto, Satamakadun  
ja Hallituskadun välissä

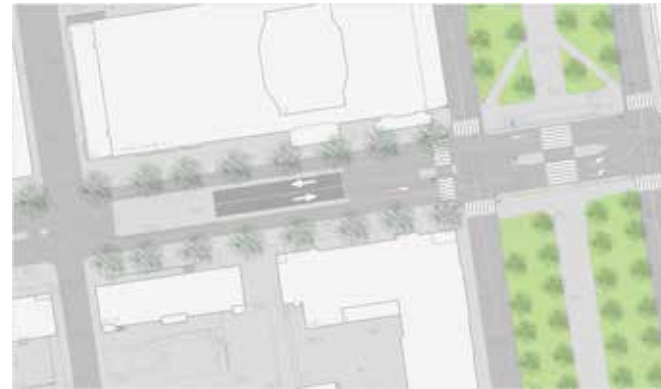
**Eteläinen sisäänajo:** Satamakatu

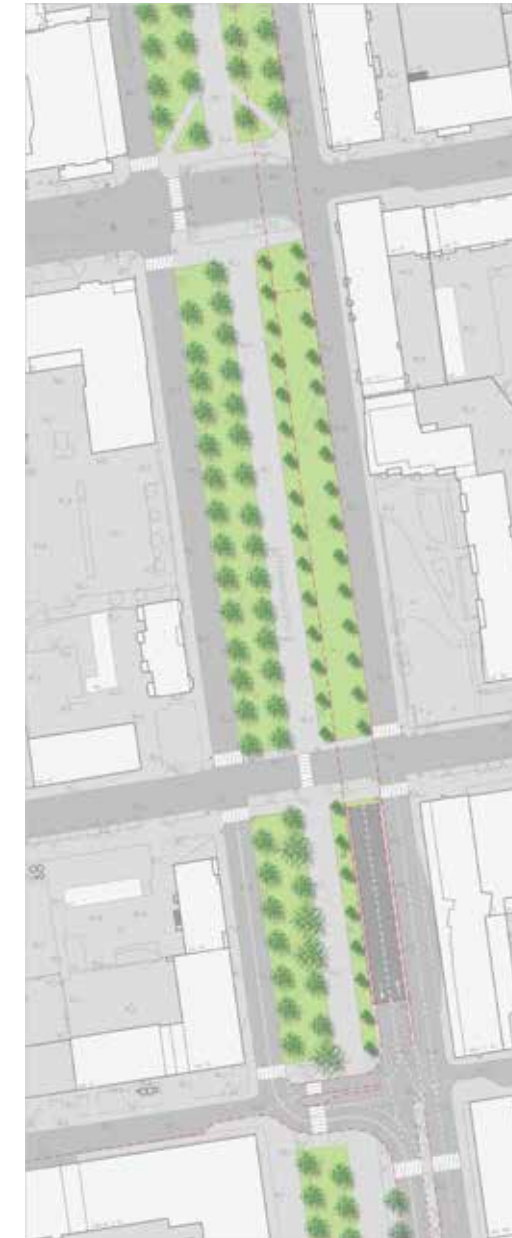
**Eteläpuisto VE A:**  
Hämeenpuisto, Pyhjärvenka-  
dun ja Tiiliruukinkadun välis-  
sä, yksi ramppi

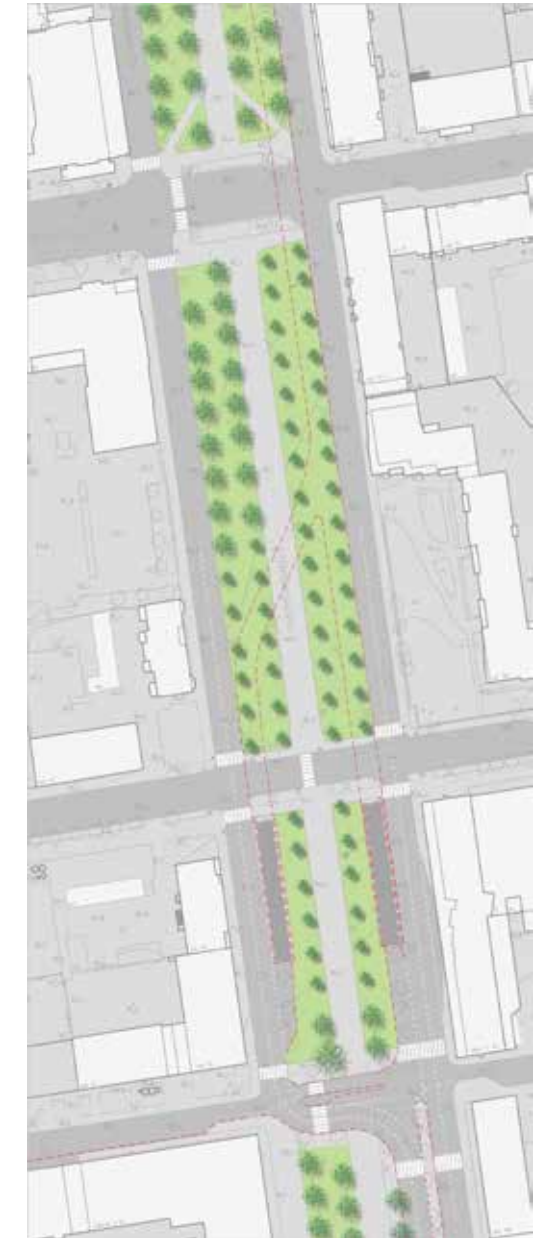
**Eteläpuisto VE B:**  
Hämeenpuisto, Pyhjärvenka-  
dun ja Tiiliruukinkadun välis-  
sä, kaksi ramppia
