***Hitura Mining Oy***

***Hituran kaivoksen rikastushiekka-alueiden  
YVA –arviointiselostus***

***14.12.2007***

Rikastushiekka-alueiden YVA -arviointiselostus

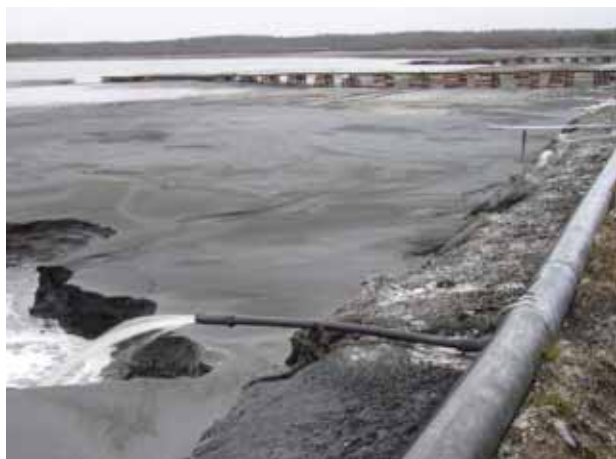
Rikastushiekka johdetaan rikastushiekka-alueelle vesilietteenä putkia pitkin. Vesilietteen kiintoainepitoisuus on 15-20 %. Rikastushiekkaputket kulkevat alueiden reunalla, patoharjan päällä. Putket ovat 25-30 cm paksuja. Pääputkesta rikastushiekka johdetaan alueille pienemmillä haaraputkilla (kuva 21). Näiden haaraputkien paikkaa voidaan muuttaa alueen tasaisen täytön turvaamiseksi.

*Kuva 21. Rikastushiekan johtamista rikastushiekka-alueelle vuonna 2006.*

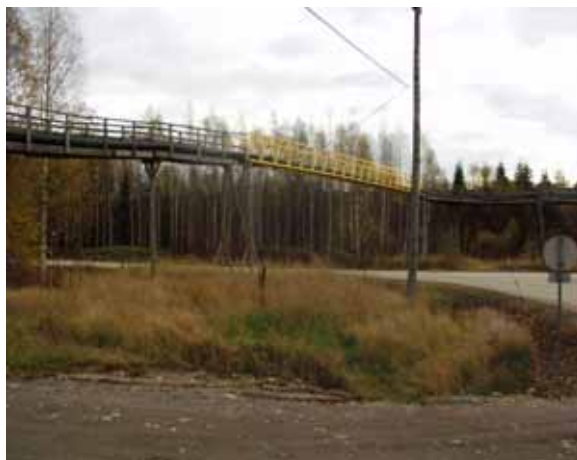
Rikastamolta on kaksi jäteputkilinjaa rikastushiekka-alueelle. Maantien (7630) ylitystä varten on rakennettu putkia varten silta (kuva 22).

*Kuva 22. Maantie 7630:n yli johtava rikastushiekkaputkiston silta.*

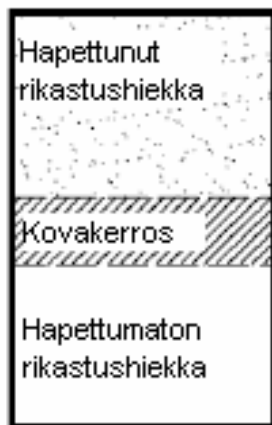
Sulfidimineraalien hapettuessa rikastushiekkapatjaan muodostuu selvä kerrostuneisuus. Kerrokset ovat hapettunut rikastushiekka, kovakerros ja pelkistynyt rikastushiekka (kuva 23). Kovakerros (ns. hardpan) voi olla ohut ja tiivis tai paksu ja huokoinen. Toisille alueille kovakerros muodostuu 10 vuodessa, toisilla alueilla kerroksen muodostuminen on hidasta.

Kuva 23. Rikastushiekan kerrokset (Piia Sassi-Päkkilä 2007).
