ABO WIND OY

Purmon tuulivoimahanke

Näkymäalueanalyysi ja havainnekuvasovitteet

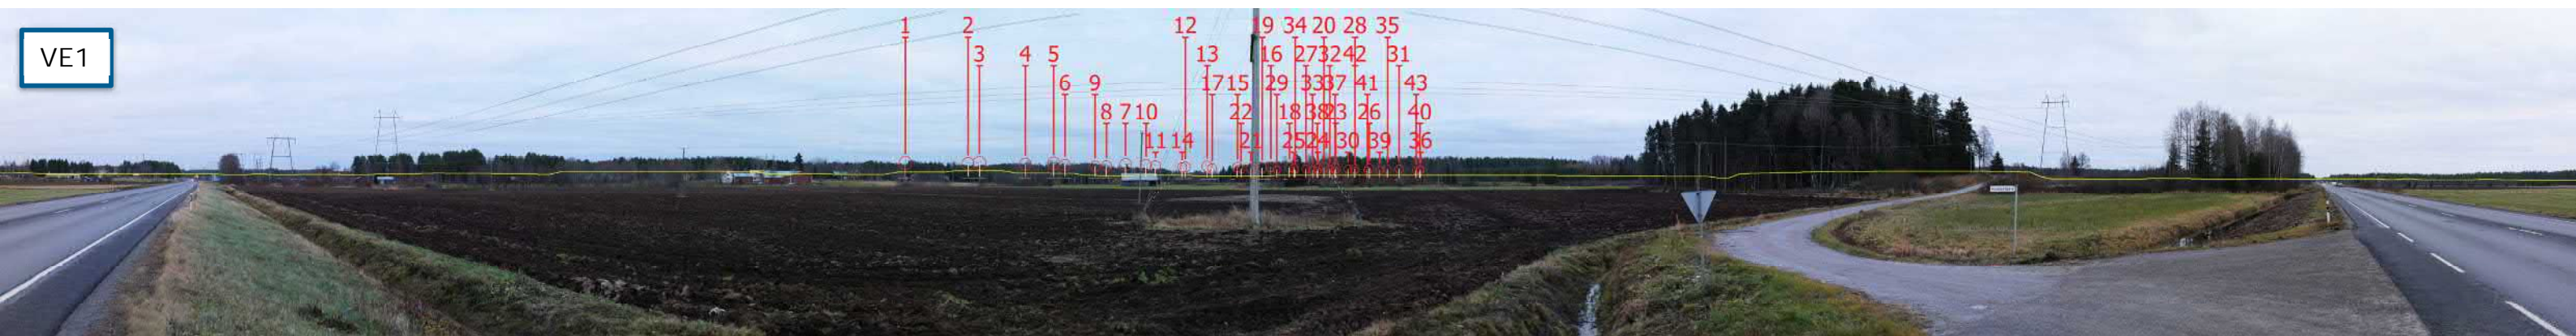
Kuva 16. Valokuvasovite kuvaspisteestä 2 vaihtoehdossa 1 (VE1) on otettu Kovjoen kylästä. Etäisyys lähimpiin voimaloihin on noin 10,3 kilometriä. Voimalat on numeroitu ja roottoriympyrä korostettu punaisella.

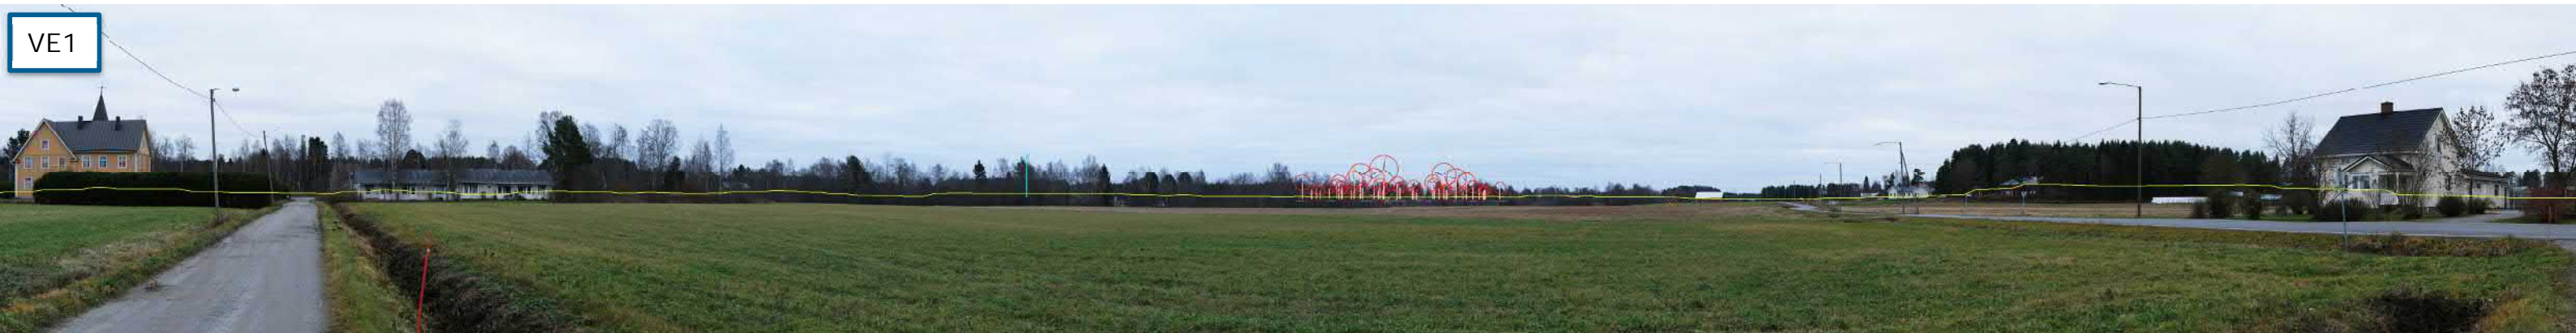
Kuva 24. Valokuvasovite kuvauspaisteesta 3 vaihtoehdossa 1 (VE1) on otettu Forsbyn kylästä. Voimalat sijaitsevat lähimmillään 5,0 kilometrin etäisyydellä. Voimaloiden roottoriympyrä korostettu punaisella.

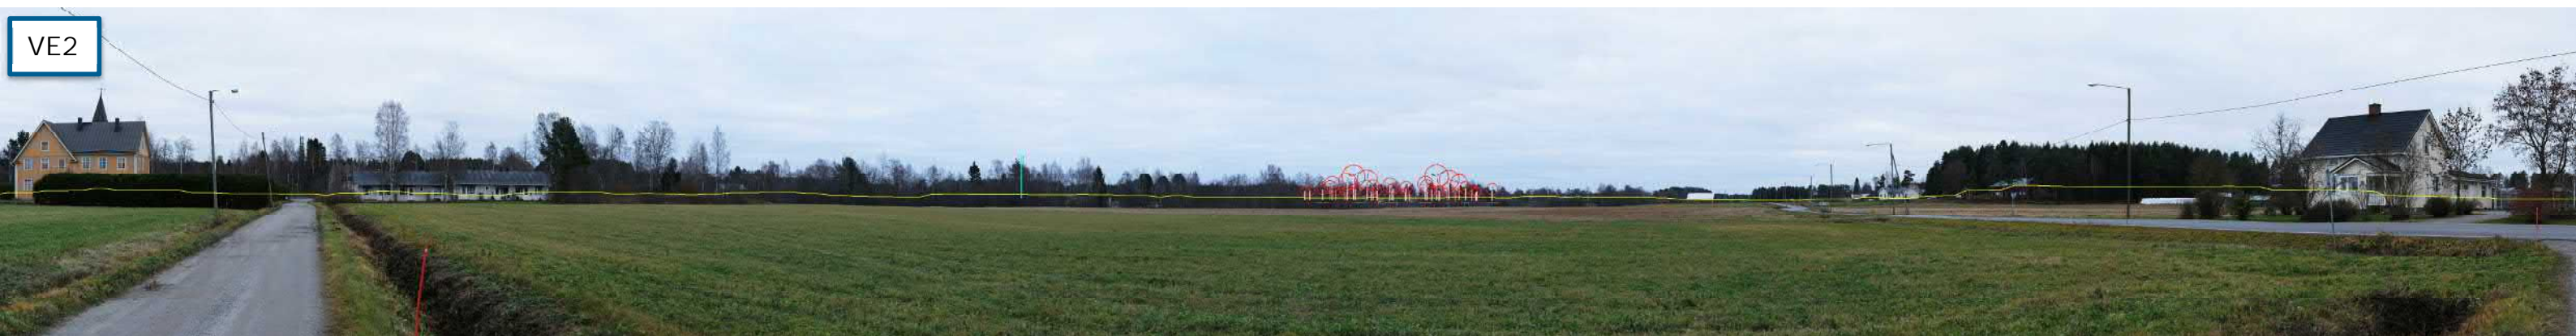
Kuva 26. Valokuvasovite kuvauspisteestä 3 vaihtoehdossa 2 (VE2) on otettu Forsbyn kylästä. Voimalat sijaitsevat lähimmillään 6,0 kilometrin etäisyydellä. Voimaloiden roottoriympyrä korostettu punaisella.

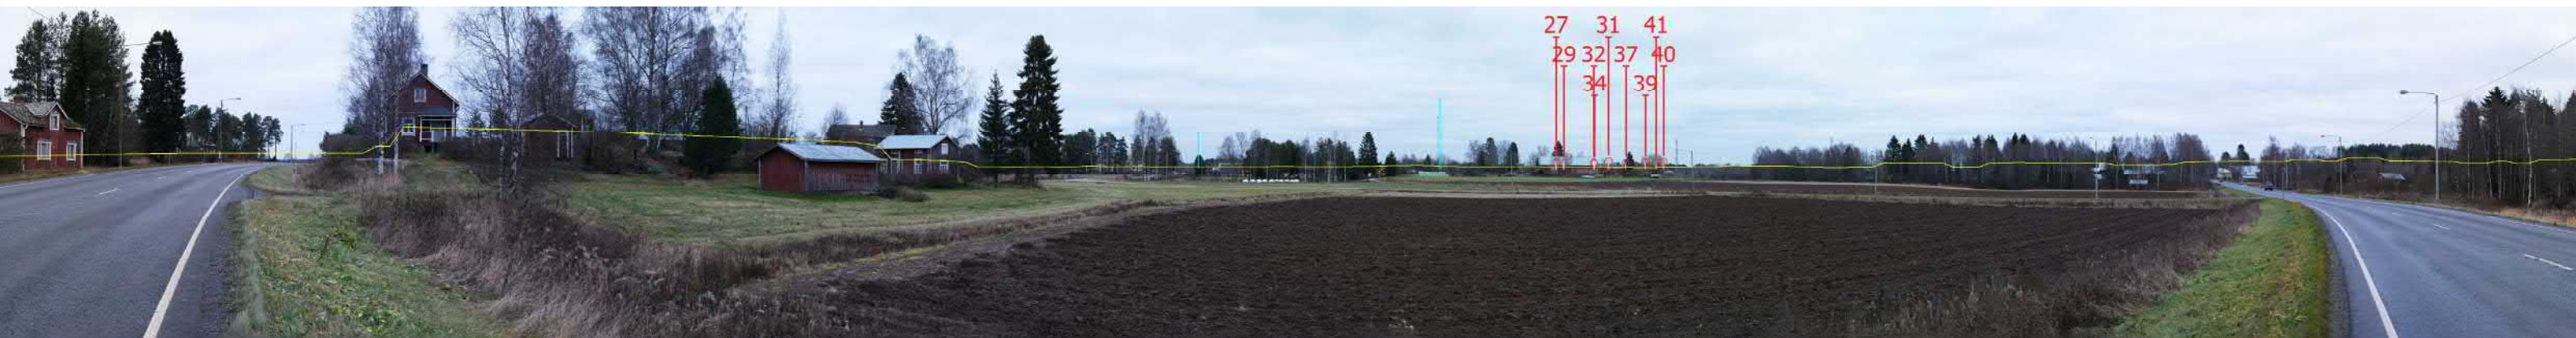
Kuva 45. Valokuvasovite kuvauspisteestä 5 vaihtoehdossa 3 (VE3) on otettu Ytterjeppon kylästä. Etäisyys lähimpiin voimaloihin on noin 17,5 kilometriä. Voimalat on numeroitu ja roottoriympyrä korostettu punaisella.

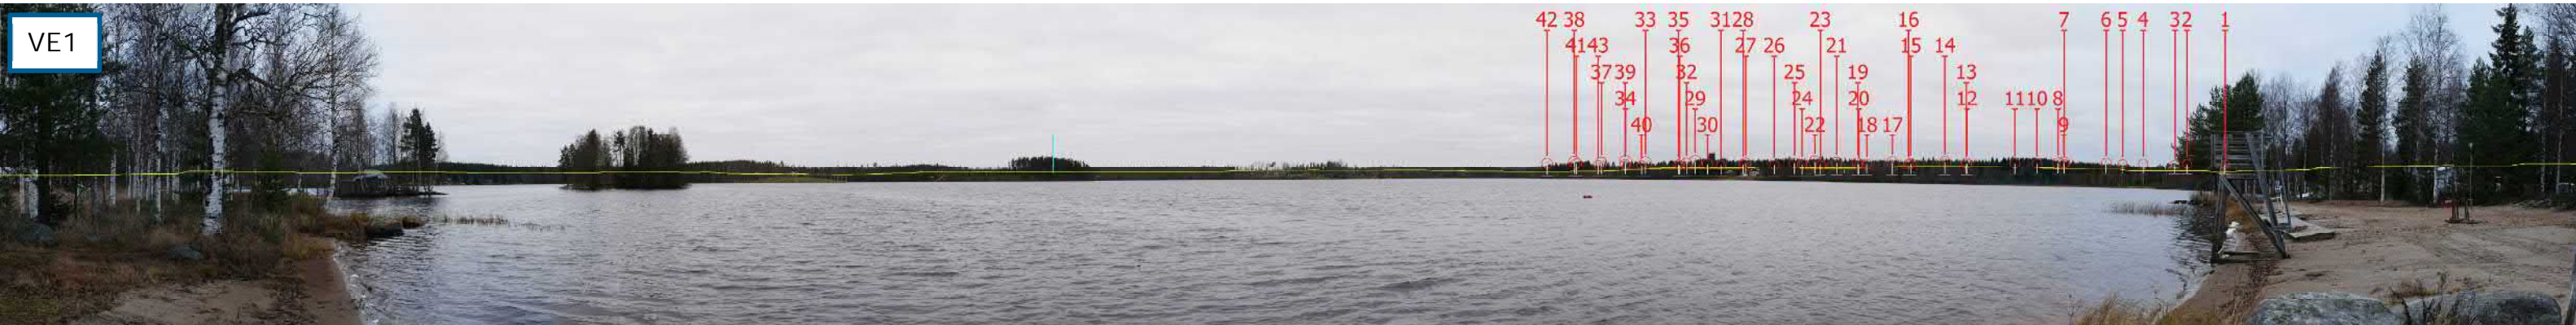
Kuva 128. Valokuvasovite kuvaspisteestä 16 vaihtoehdossa 1 (VE1) on otettu Sääksjärven leirintäalueelta. Etäisyys lähimpiin voimaloihin on noin 10,4 kilometriä. Voimalat on numeroitu ja roottoriympyrä korostettu punaisella.

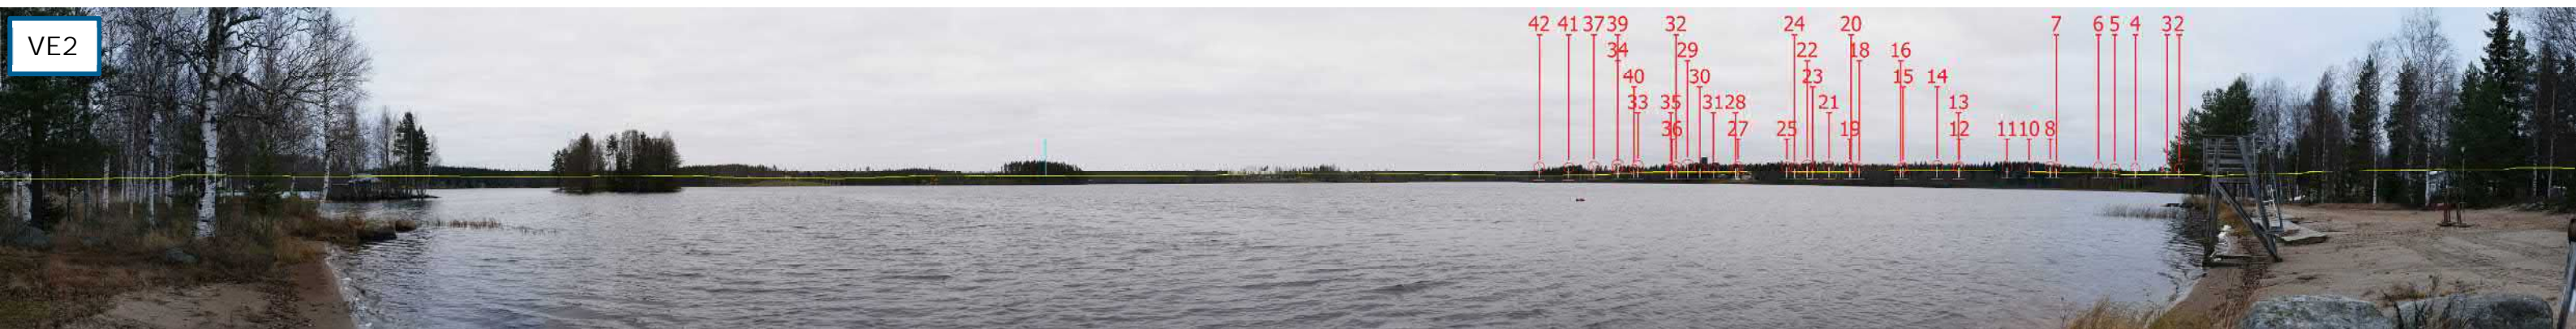
Kuva 130. Valokuvasovite kuvauspisteestä 16 vaihtoehdossa 2 (VE2) on otettu Säaksjärven leirintäalueelta. Etäisyys lähimpiin voimaloihin on noin 10,4 kilometriä. Voimalat on numeroitu ja roottoriympyrä korostettu punaisella.

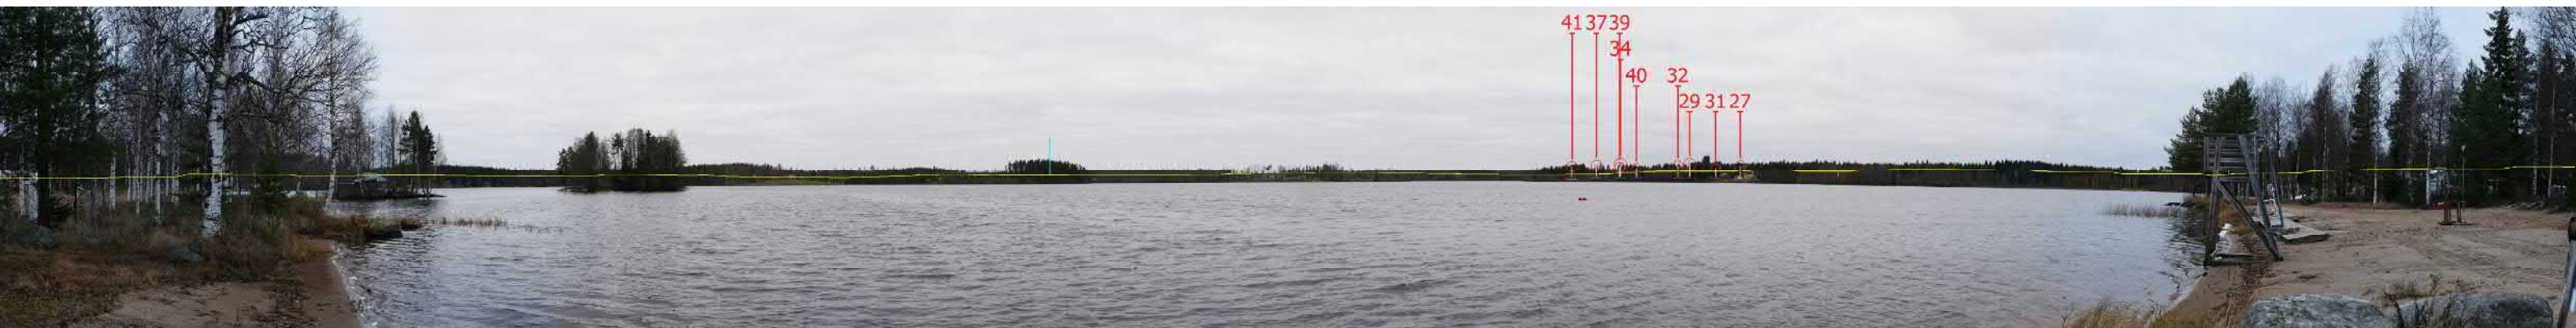
Kuva 133. Valokuvasovite kuvauspisteestä 16 vaihtoehdossa 3 (VE3) on otettu Sääksjärven leirintäalueelta. Etäisyys lähimpiin voimaloihin on noin 10,4 kilometriä. Voimalat on numeroitu ja roottoriympyrä korostettu punaisella.

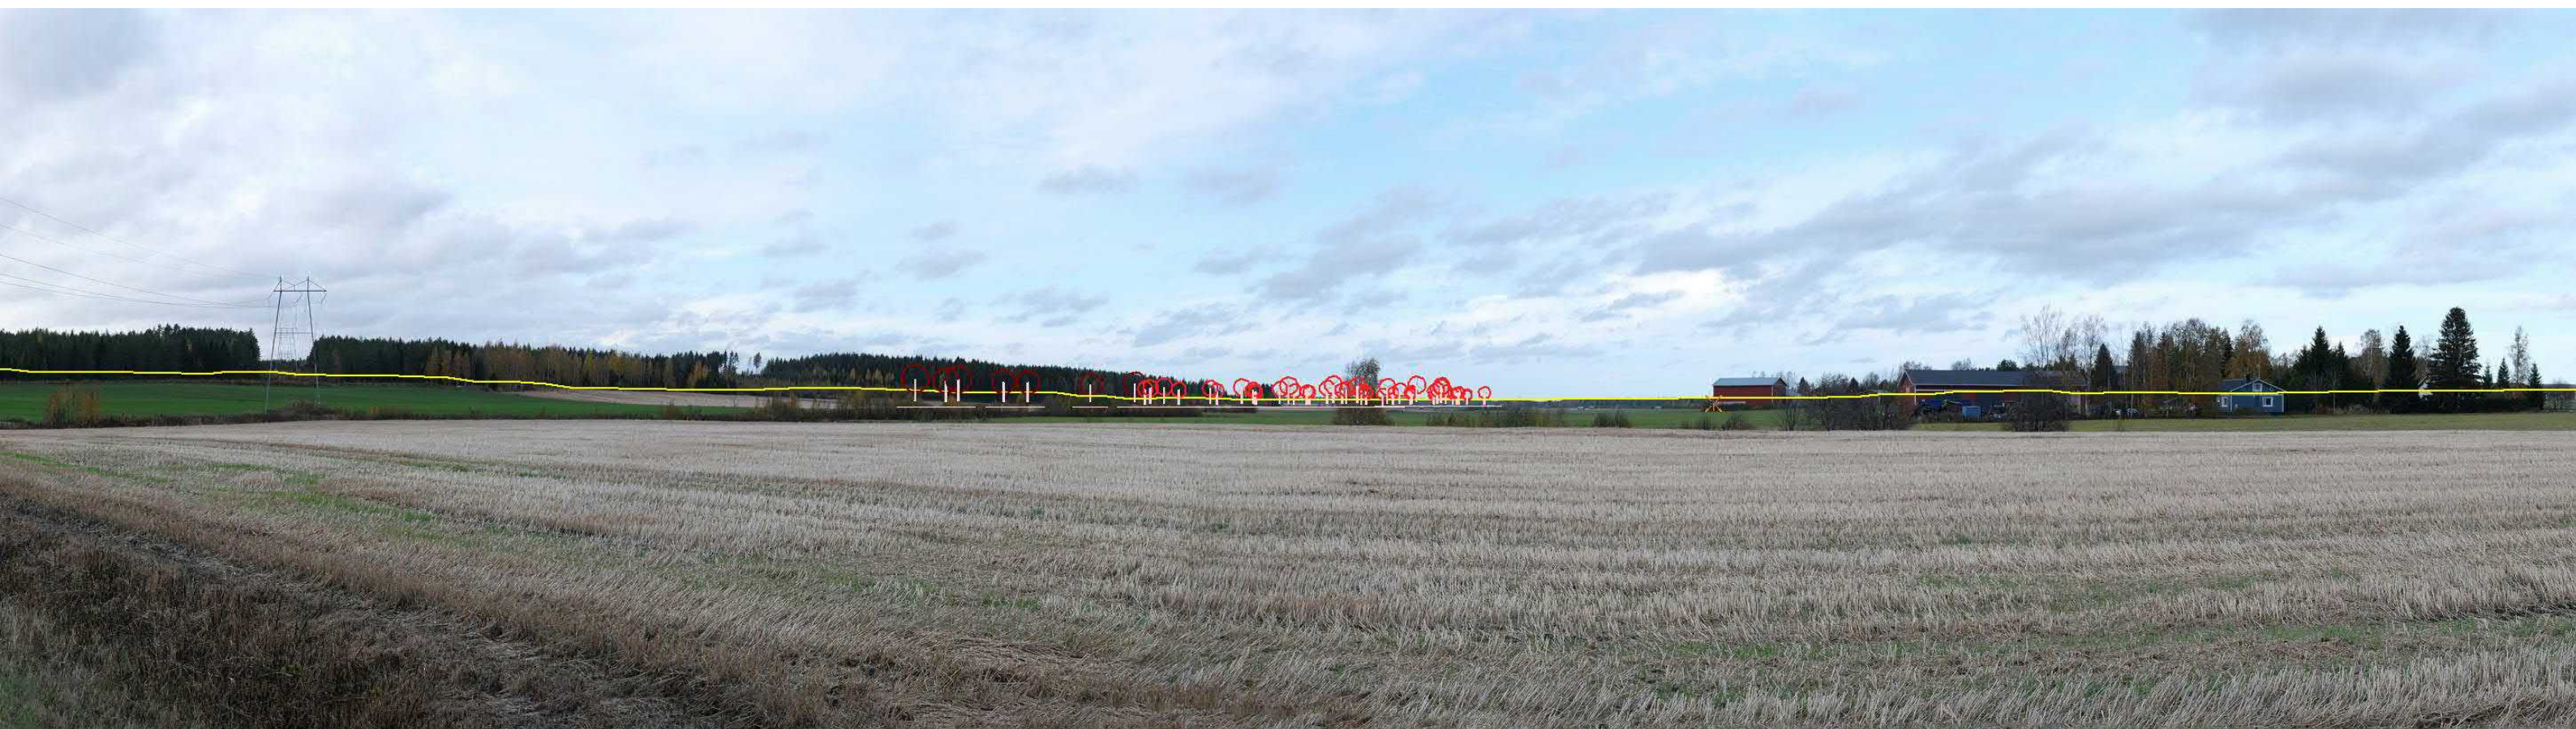
Kuva 138. Valokuvasovite kuvauspisteestä 17 vaihtoehdossa 1 (VE1) on otettu Korttesjärven Kukkolasta. Etäisyys lähimpiin voimaloihin on noin 9,2 kilometriä. Salo-Ylikosken voimaloiden roottoriympyrä on korostettu tummanpunaisella.

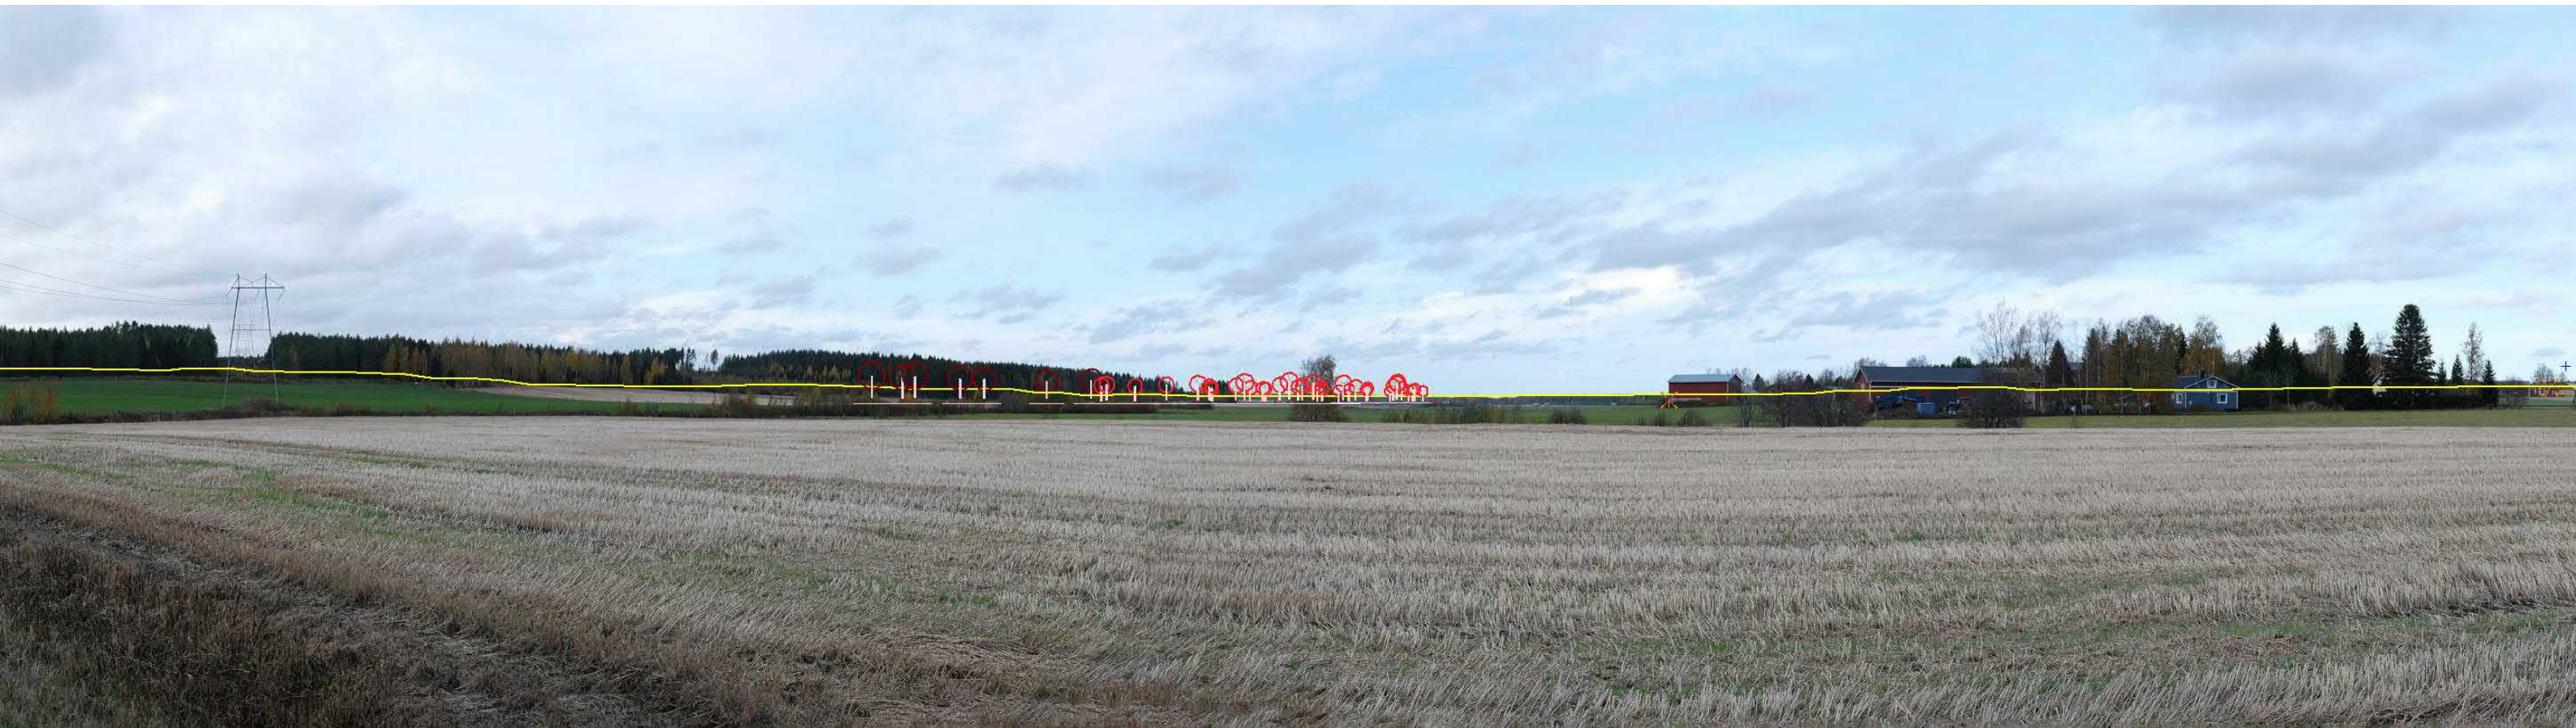
Kuva 141. Valokuvasovite kuvauspisteestä 17 vaihtoehdossa 2 (VE2) on otettu Korttesjärven Kukkolasta. Etäisyys lähimpiin voimaloihin on noin 9,2 kilometriä. Salo-Ylikosken voimaloiden roottoriympyrä on korostettu tummanpunaisella.

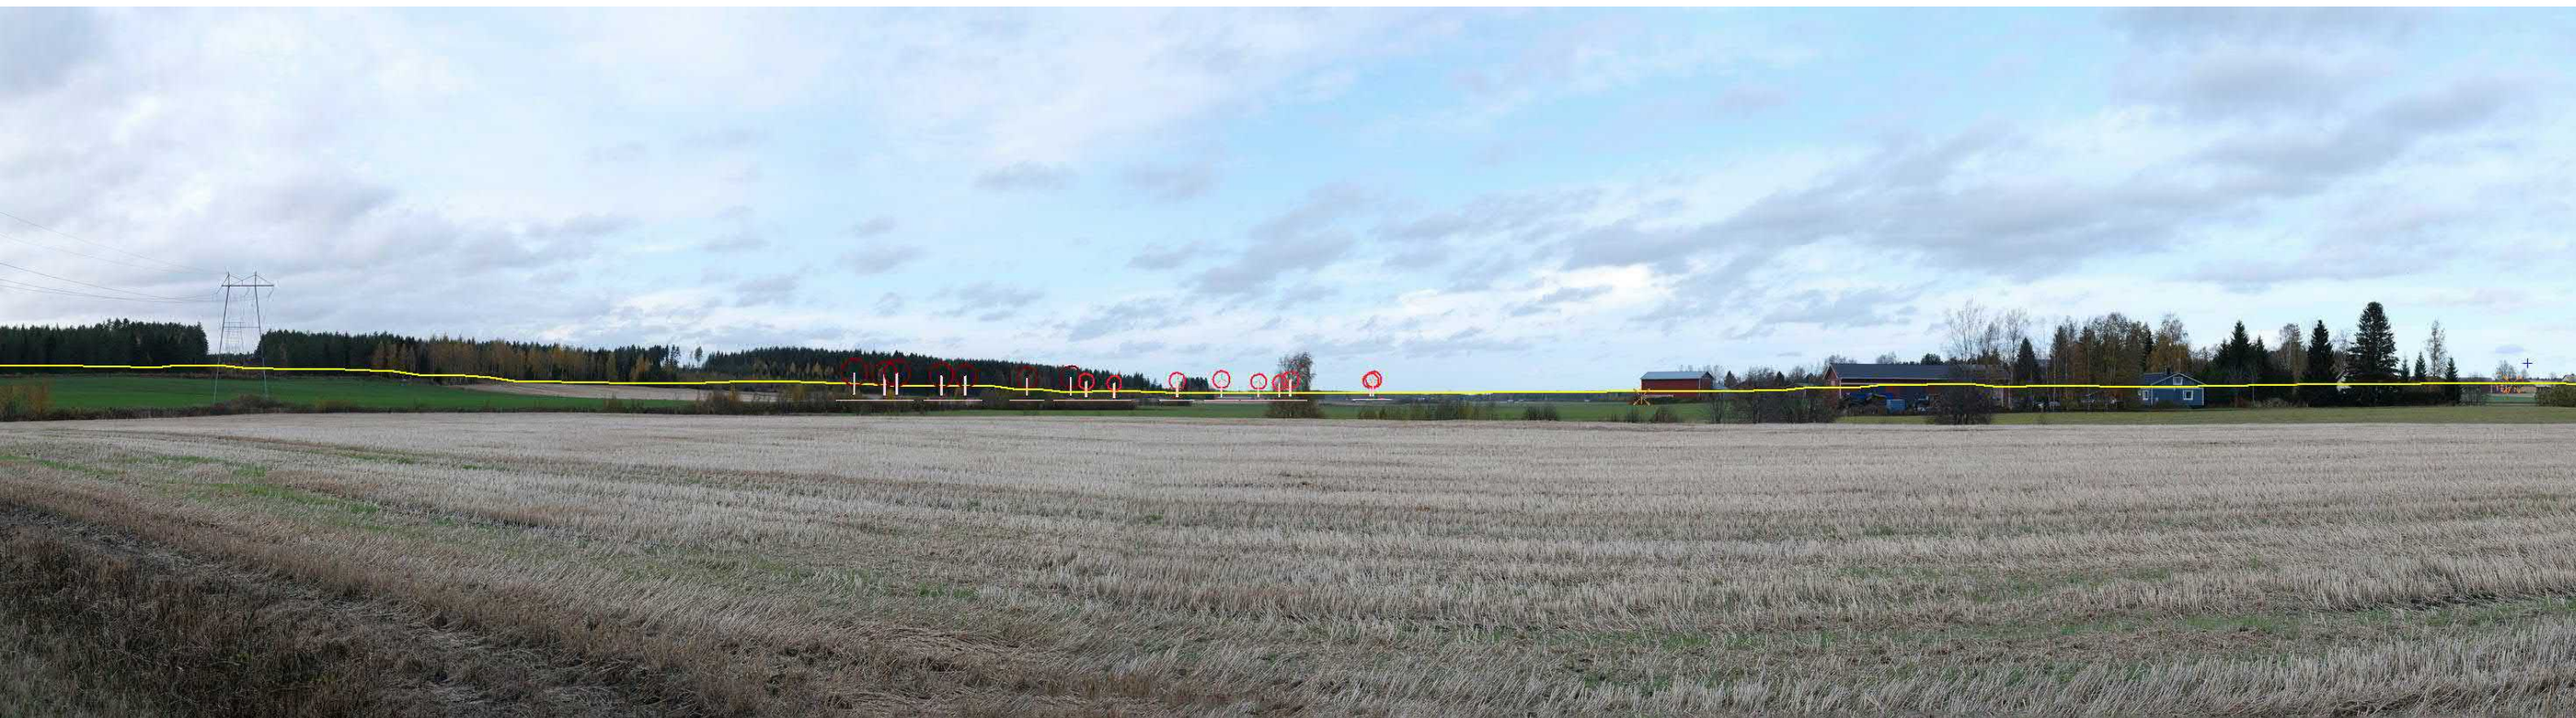
Kuva 145. Valokuvasovite kuvauspisteestä 17 vaihtoehdossa 3 (VE3) on otettu Korttesjärven Kukkolasta. Etäisyys lähimpiin voimaloihin on noin 9,2 kilometriä. Salo-Ylikosken voimaloiden roottoriympyrä on korostettu tummanpunaisella.
