# **MAALAHTI-MALAX**

**Tuulivoimapuiston luontoselvitys**

**Etelä-Pohjanmaan Voima Oy**

**2008**

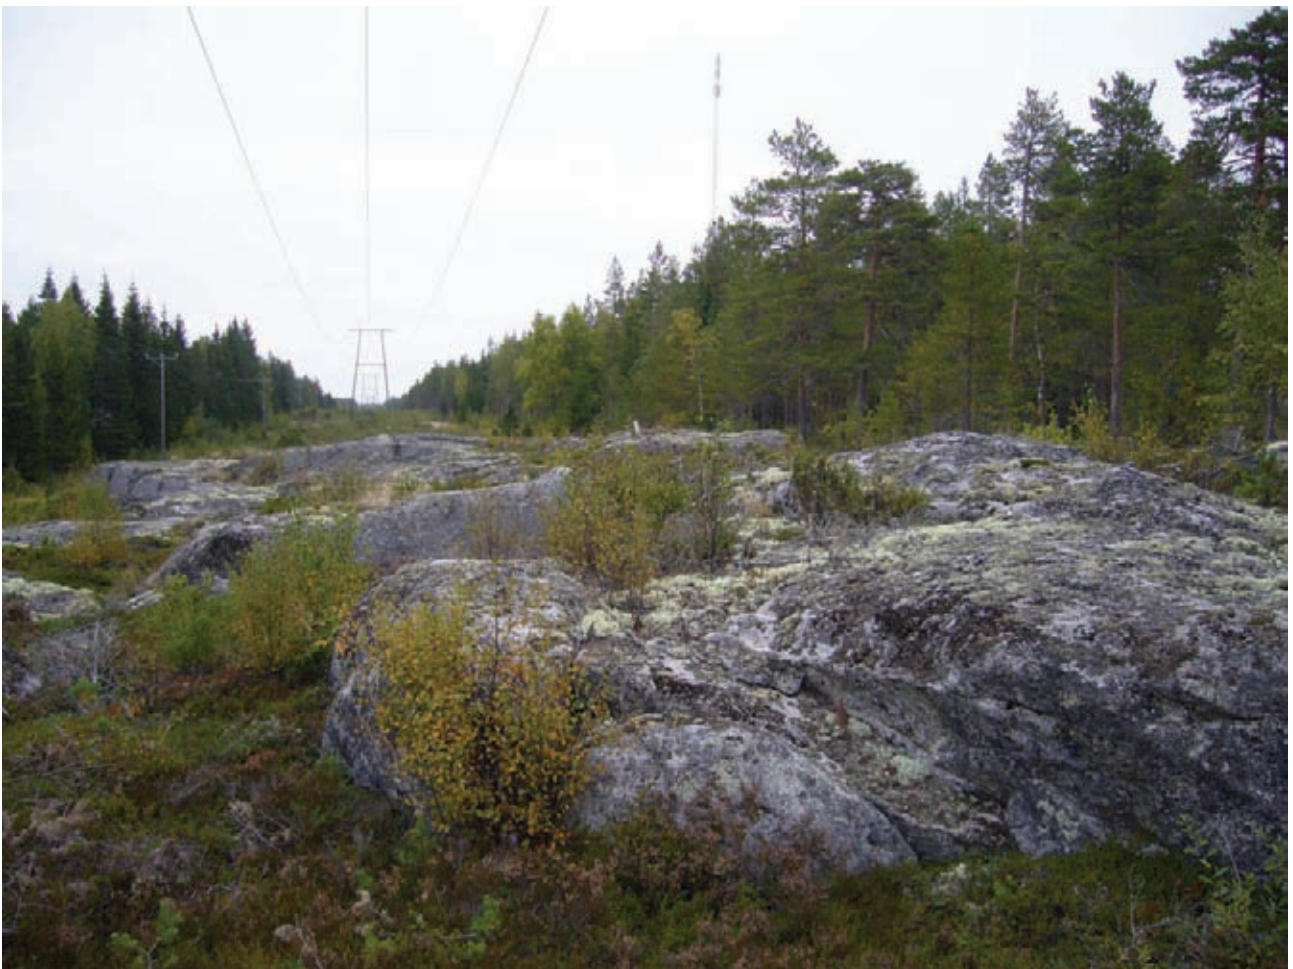
Kuva 1. Voimalinja sivuaa Majorsbackenin kallioita.

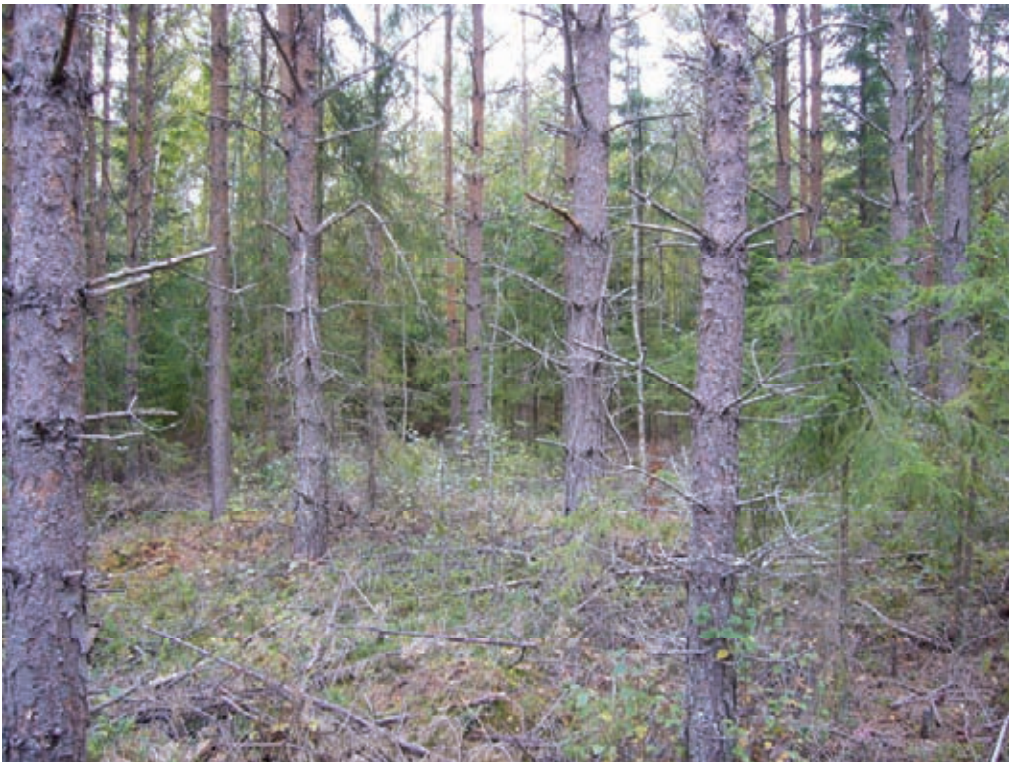
**Kuva 3. Rakennuspaikka 1.**

Puustoltaan 30-40 vuotta vanhaa puolukkatyyppin kuivaa kangasmetsää. Harvennushakkuun jäljiltä on maassa runsaasti hakkuutähdettä. Paikalla on metsätraktorin uria. Metsäautotien varressa. Ei merkittäviä luontoarvoja.

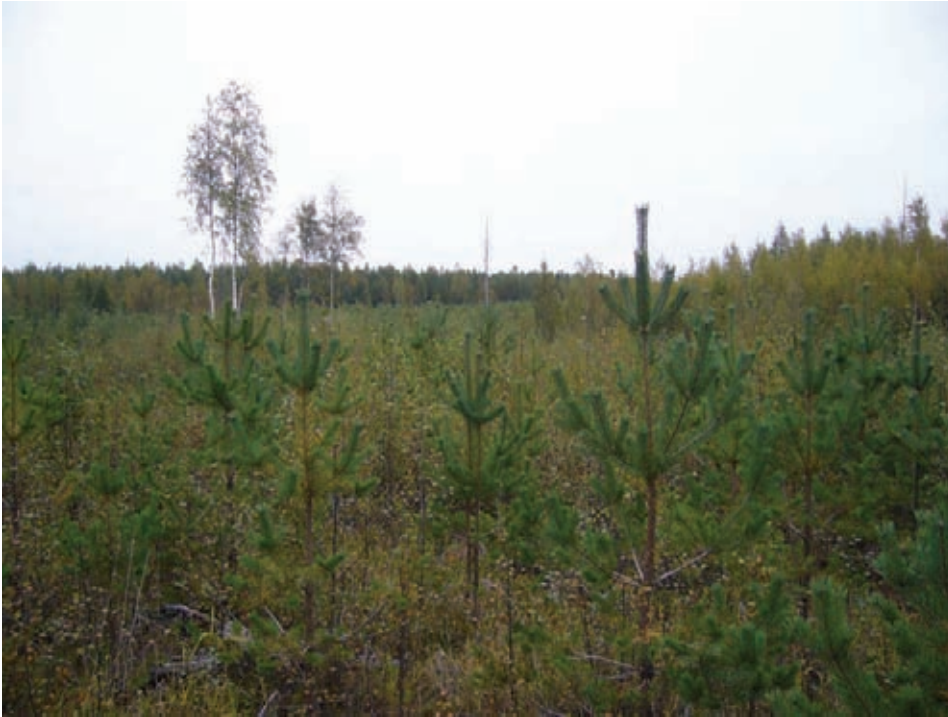
**Kuva 4. Rakennuspaikan pohjoispuolella on avonainen mäntytaimikko.**

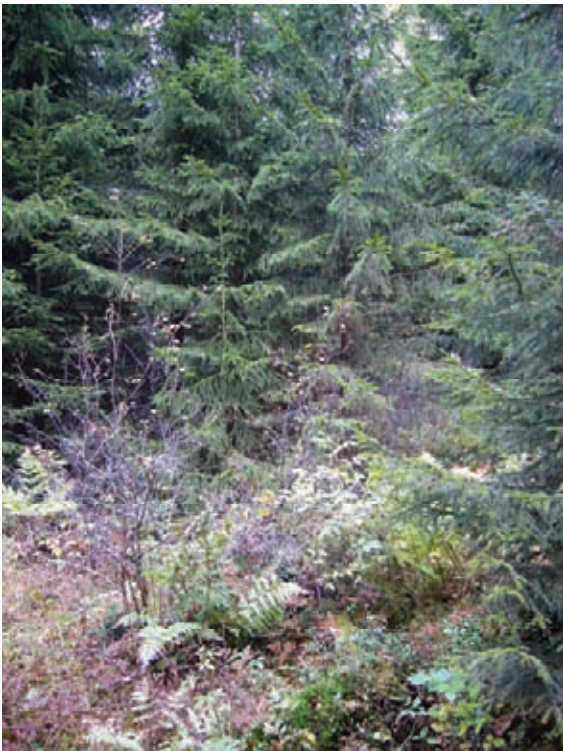
**Kuva 5. Rakennuspaikka 2.**

Sekapuustoinen tuore kangasmetsä. Paikan ohi virtaava puro on perattu, ja uomasta nostettu kivi- ja maa-aines on kasattu uoman reunoille. Maaperä osin häiriintynyttä, mutta uoma on jo maisemoitettu. Metsäkasvillisuus laikuttaista ja osin lehtomaista; mm. metsäalvejuuri, hiirenporras, korpi-imarre, puna-ailakki, oravanmarja, käenkaali. Puusto 40-60 vuotta vanhaa. Puron ja läheisen tien välissä on kumpareista istutusmännikköä. Uoma reunapuustoineen toimii eläimistön leviämistienä.

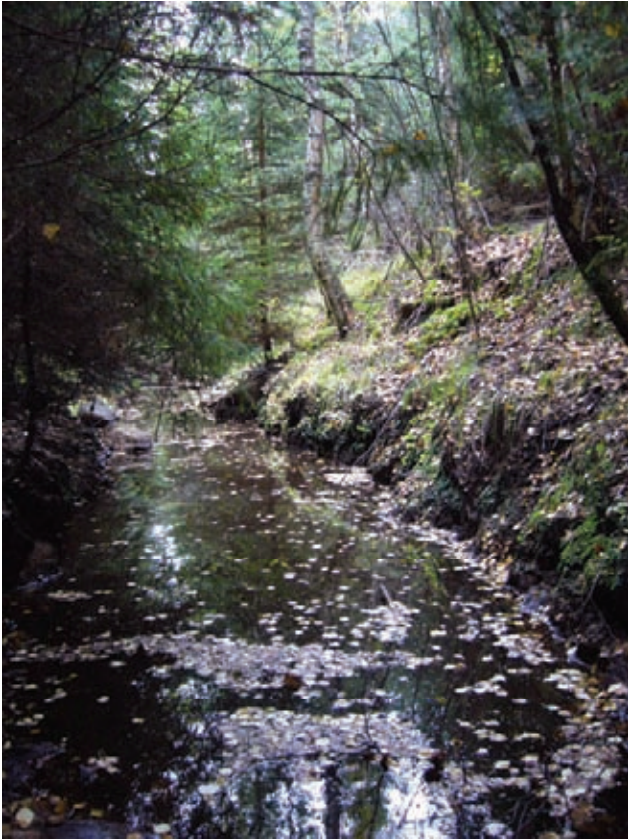
**Kuva 7. Puomainen uoma on jyrkkäreunainen.**

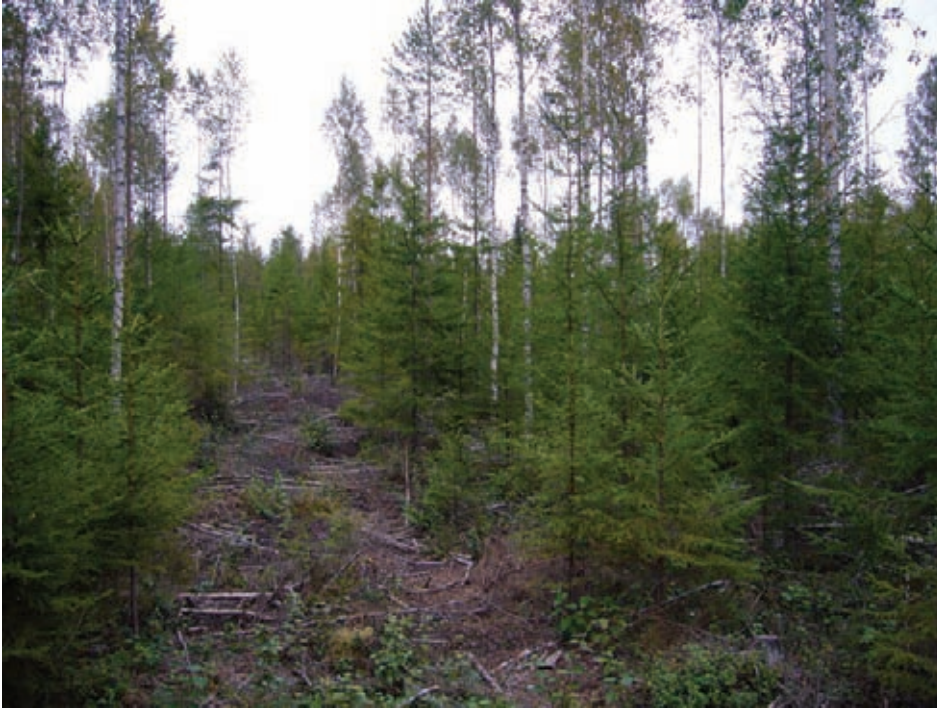
Kuva 9. Rakennuspaikka 3.

Harvennushakattu tuore kangasmetsä. Pensaskerroksessa tiheä nuori kuusikko ja valtapuustona hieskoivuja. Maassa hakkuutähdettä ja traktoriuria. Ei merkittäviä luontoarvoja. ***Rakennuspaikan pohjoispuolen tilalla liito-oravareviiri, joka on luontodirektiivin suojaama.*** Paikalla suuria kolopuita ja haapoja. Noin 80-vuotta vanhaa tuoretta kangasmetsää.

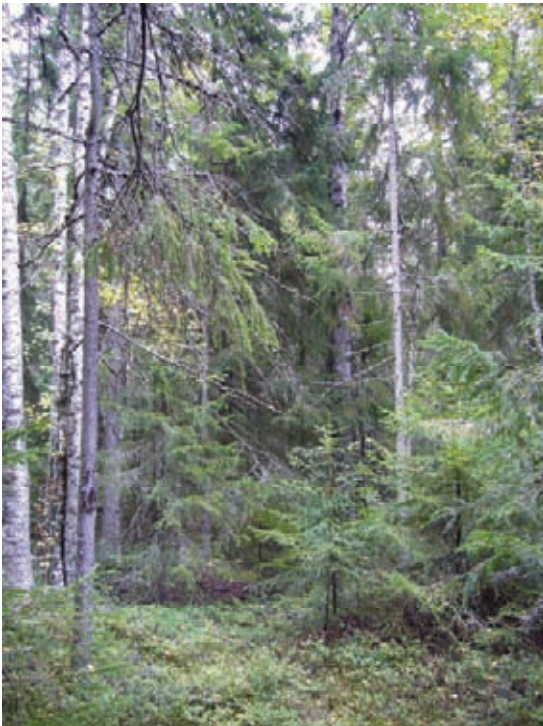
Kuva 10. Liito-oravan kolohaapa.

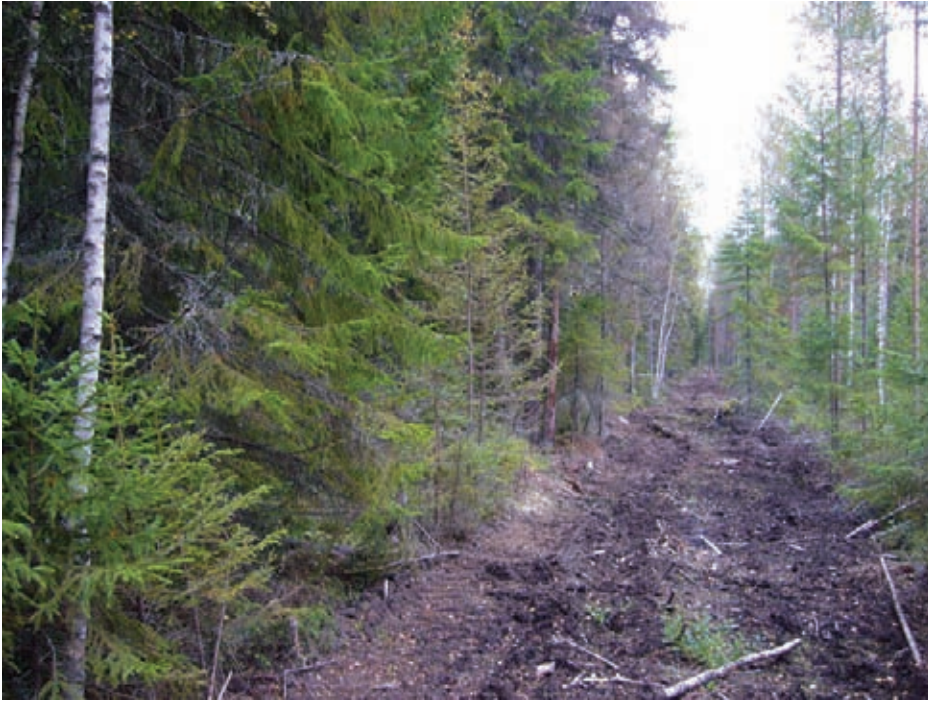
**Kuva 11. Rakennuspaikan 3 ja liito-oravareviirin välinen tilaraja on selvä.**

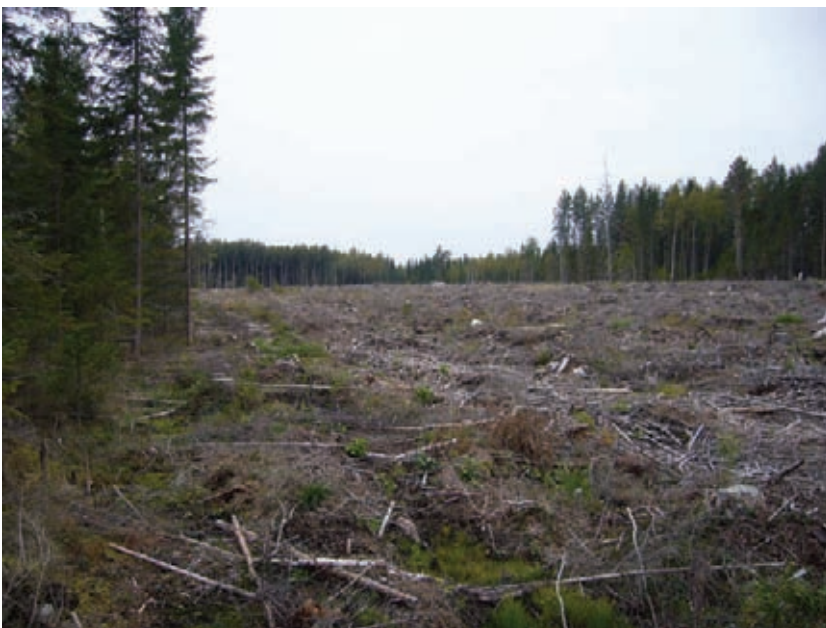
Rakennuspaikalla on harvennushakattua tuoretta kangasmetsää, joka vaihettuu ojitetuksi korveksi. Hakkuussa paikalle on jätetty nuoren noin 20 vuotta vanhan puuston lisäksi vanhoja kuusia. Paikalla on hakkuutähdettä ja traktoriuria. Rajoittuu pohjoispuolen laajaan avohakkuuseen. Ei merkittäviä luontoarvoja.

**Kuva 12. Rakennuspaikan 4 pohjoispuolella on laaja avohakkuualue.**

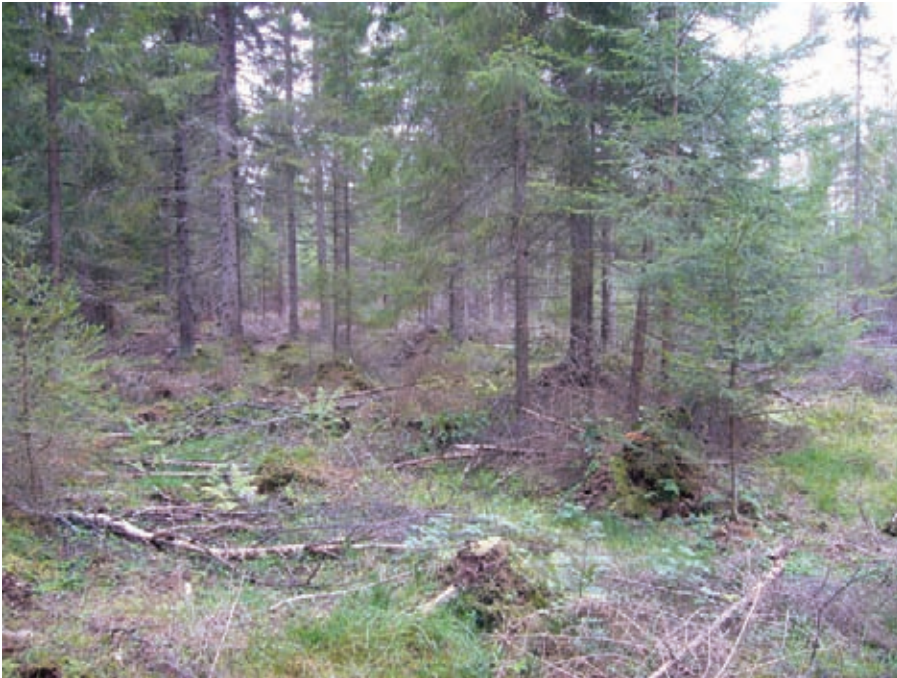
Kuva 13. Rakennuspaikka 5.

Harvennushakattua tuoretta ja kuivaa kangasmetsää, jossa puuston ikä 30-40 vuotta. Hakkuutähdettä ja traktoriuria. Ei merkittäviä luontoarvoja. Tilan pohjoispuolella melko luonnontilainen tuore kangasmetsä ja korpi. Siellä puuston ikä 60-80 vuotta. Pohjantikan ruokailujälkiä. **Korpi metsälain 10 §:n suojaama.**

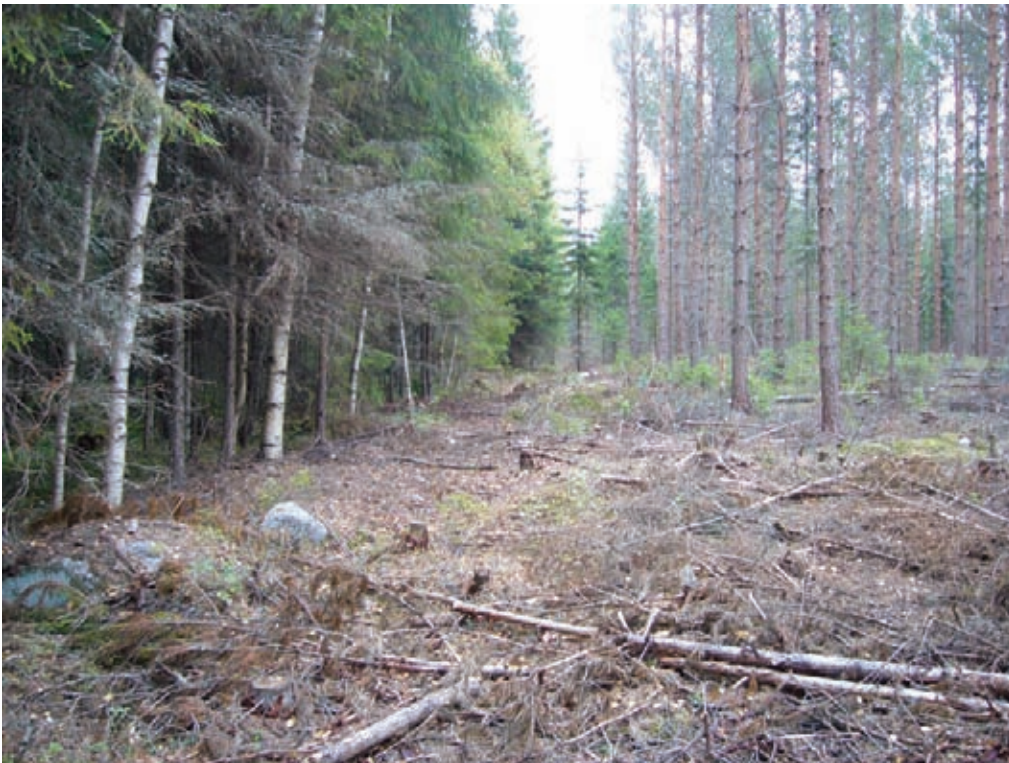
Kuva 14. Rakennuspaikan pohjoispuolella on melko luonnontilaista korpea.

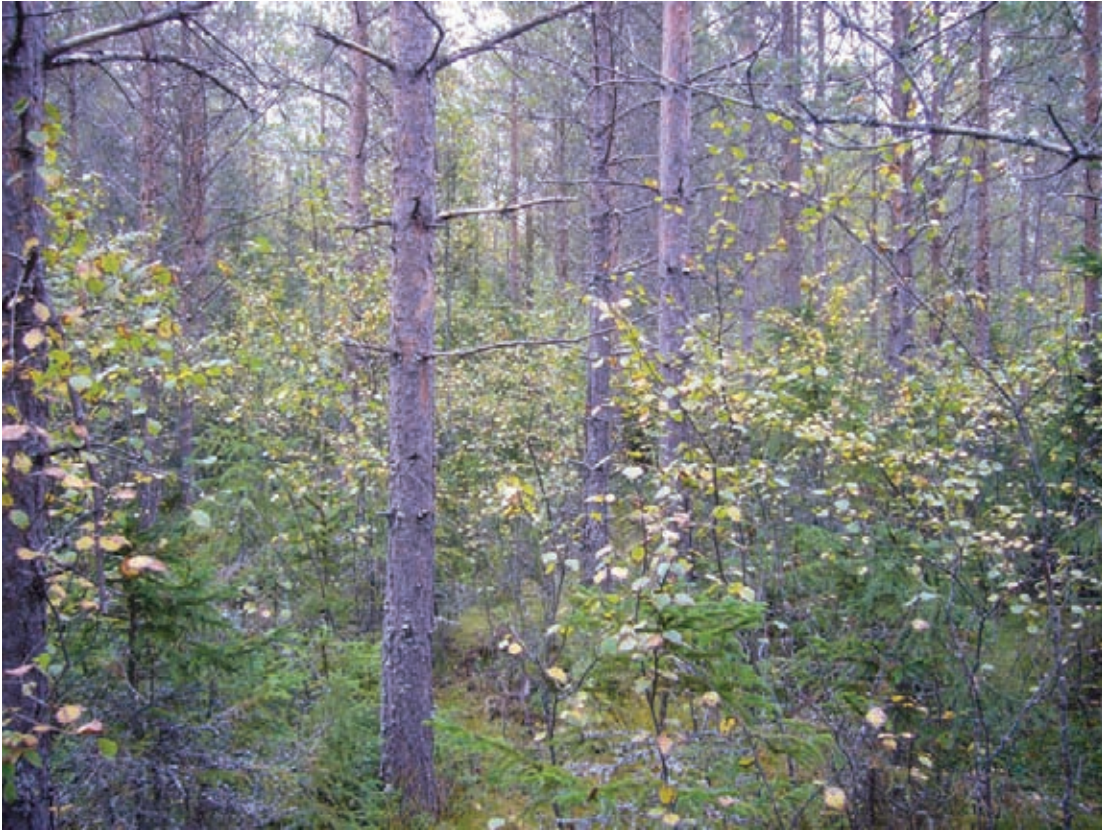
Kuva 15. Rakennuspaikka 6.

Tiheäpuustoista istutusmännikköä, jonka puuston ikä on 30- 40 vuotta. Metsätyyppinä on kuiva kangasmetsä, osin myös rämettä. Paikalla on kaksi isoa siirtolohkareta (Ks. kansi). Ei muita merkittäviä luontoarvoja.

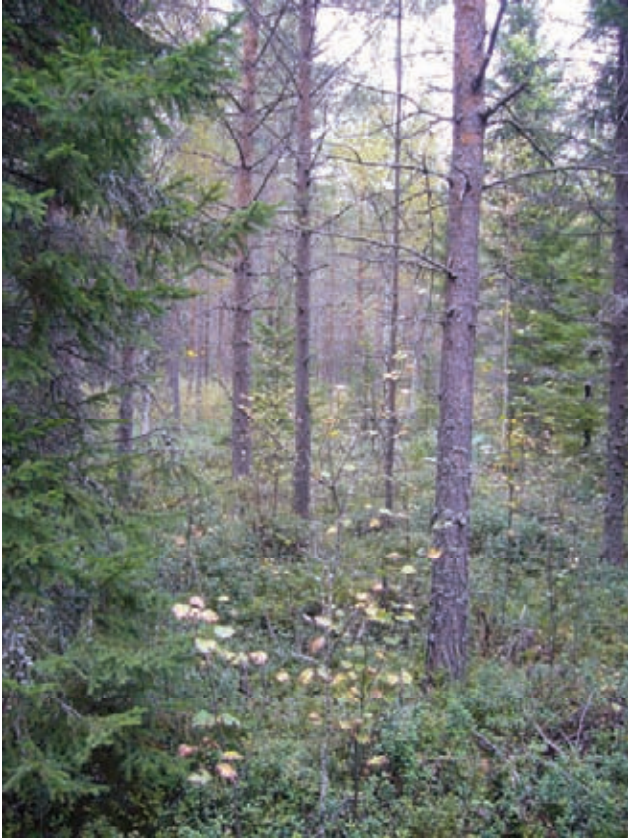
**Kuva 16. Rakennuspaikka 7.**

Harvennushakattu kuiva kangasmetsä, jossa puuston ikä on noin 40 vuotta. Kenttäkerros on osin heinittynyt. Ei merkittäviä luontoarvoja.

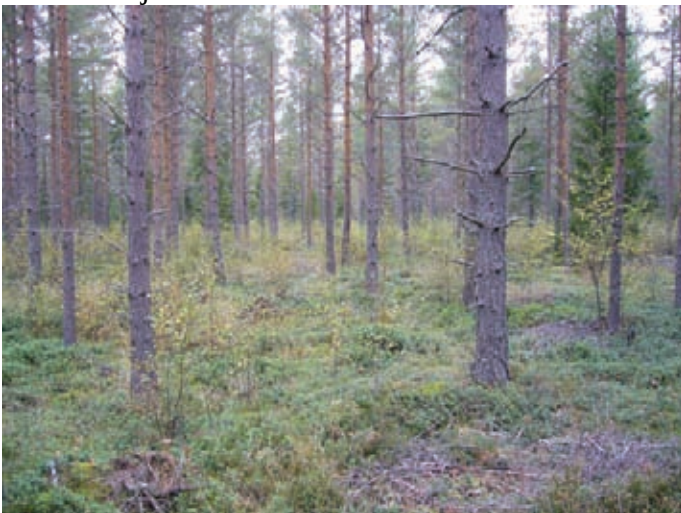
**Kuva 17. Rakennuspaikka 8.**

Harvennushakattu kuiva kangasmetsä, jonka puuston ikä on 40- 50 vuotta. Ei merkittäviä luontoarvoja.

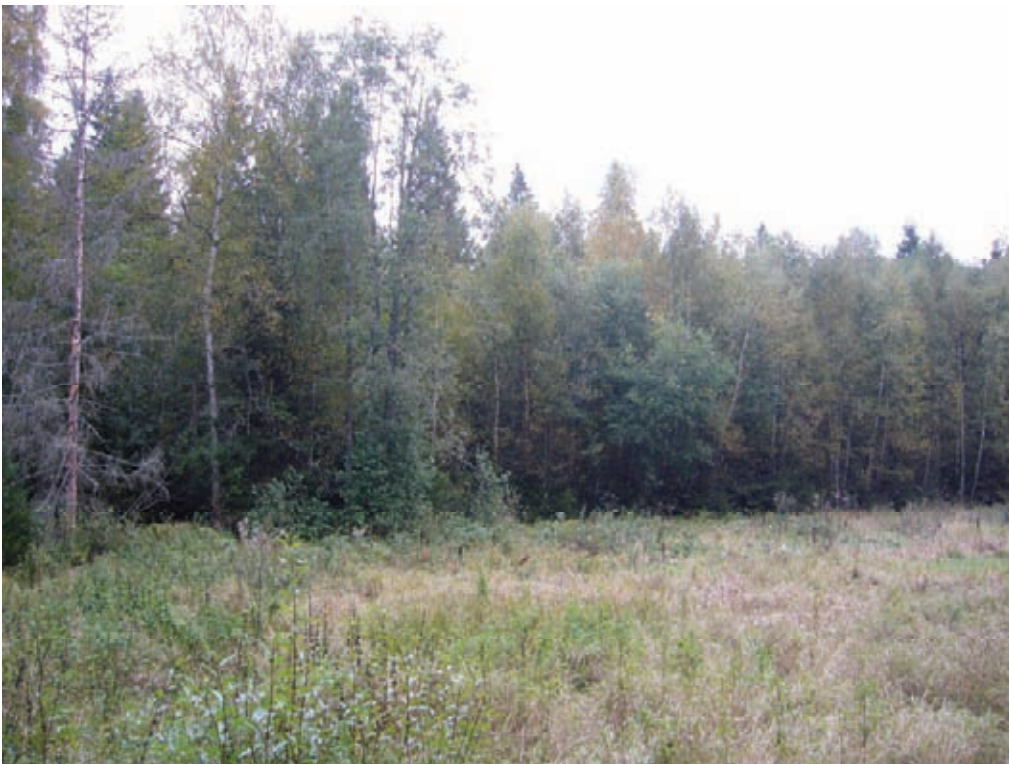
Vanhan pellon, nykyisen rehevän niityn, koillis- ja itäpuolella on vanhaa luonnontilaista tuoretta kangasmetsää. Puuston ikä 80- 100 vuotta. Lisäksi paikalla on vanhoja ylispuumäntyjä. Liito-oravan ja kanahaukan elinpiiri. Osin myös lehtomaista kasvillisuutta. Metsän ja niityn välissä on jyrkkäreunainen puomainen uoma. Uoman rannoilla lehtipuustoa; mm. harmaaleppää ja hieskoivuja. ***Liito-oravan elinpiiri on luontodirektiivin suojaama.*** Rakennuspaikan pohjoispuolella on laaja avohakkuualue.

**Kuva 18. Rakennuspaikan 9 vieressä on entinen pello, joka on muuttunut reheväksi niityksi.**

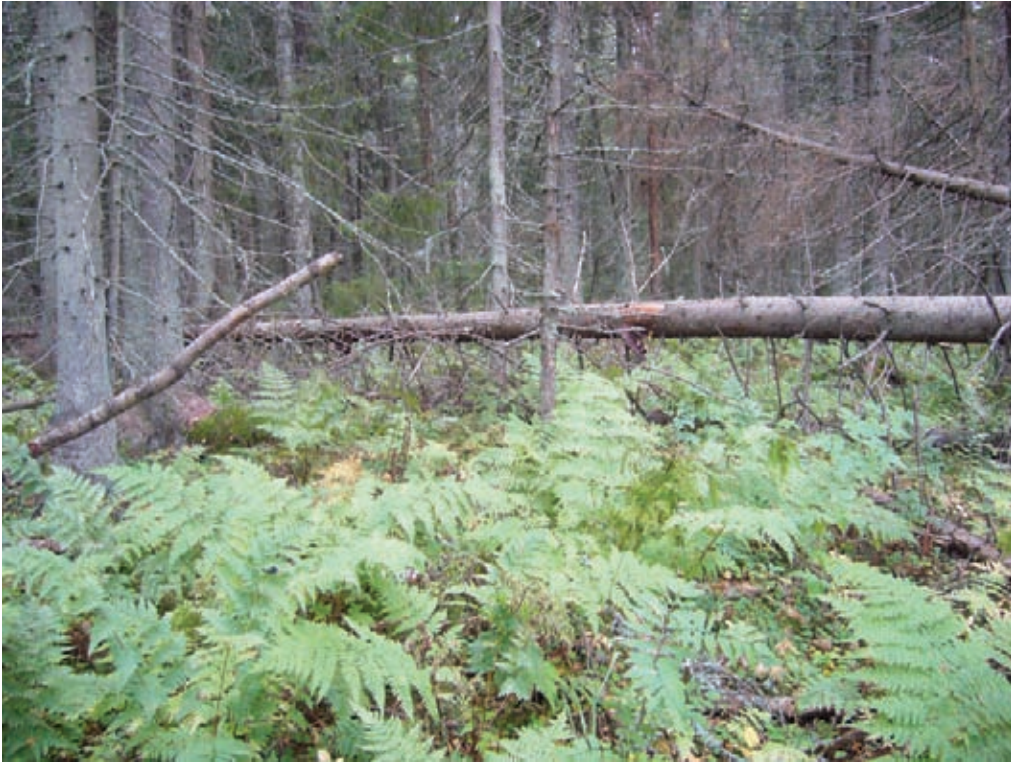
**Kuva 19. Luonnontilainen vanha kangasmetsä rakennuspaikalla 9 on liito-oravan elinpiiriä.**

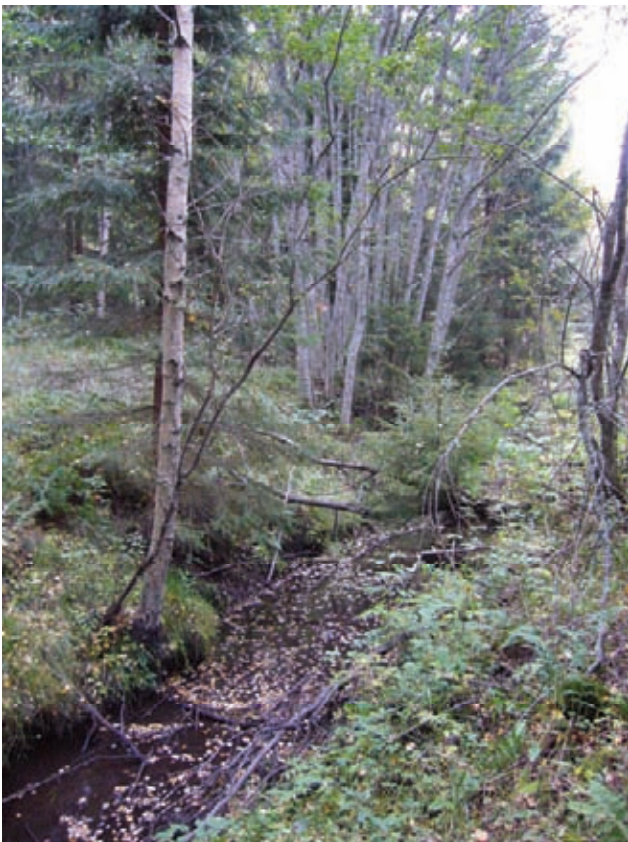
**Kuva 20. Puomainen uoma paikalla 9.**

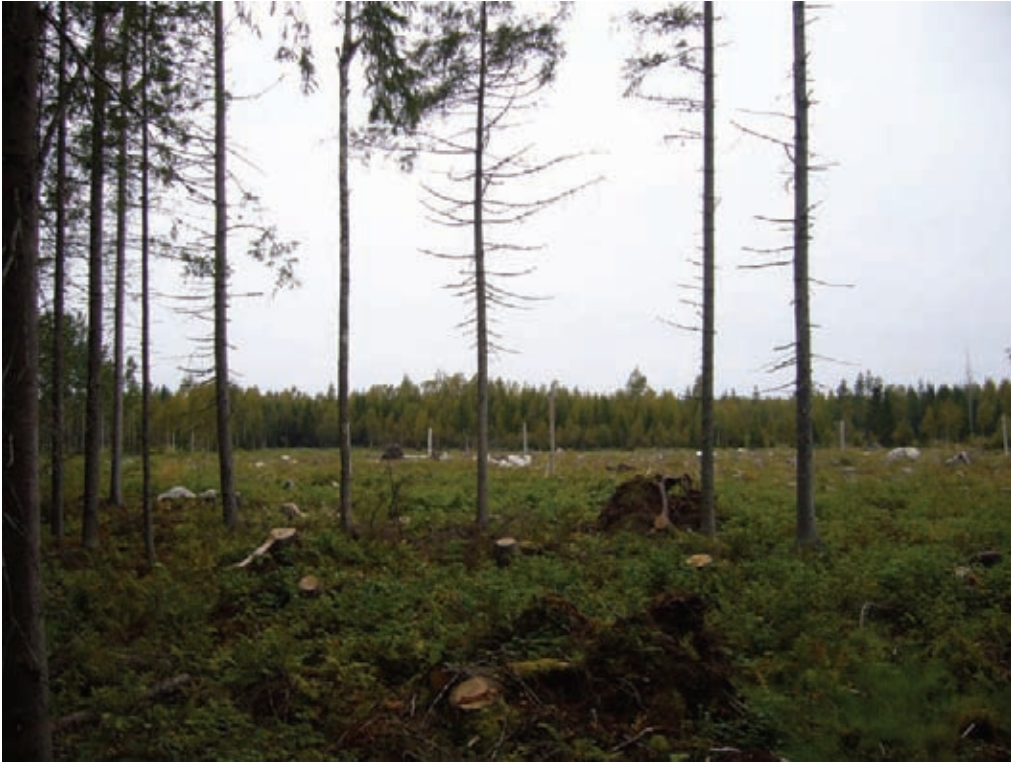
**Kuva 21. Rakennuspaikan 9 pohjoispuolella oleva avohakkuu.**

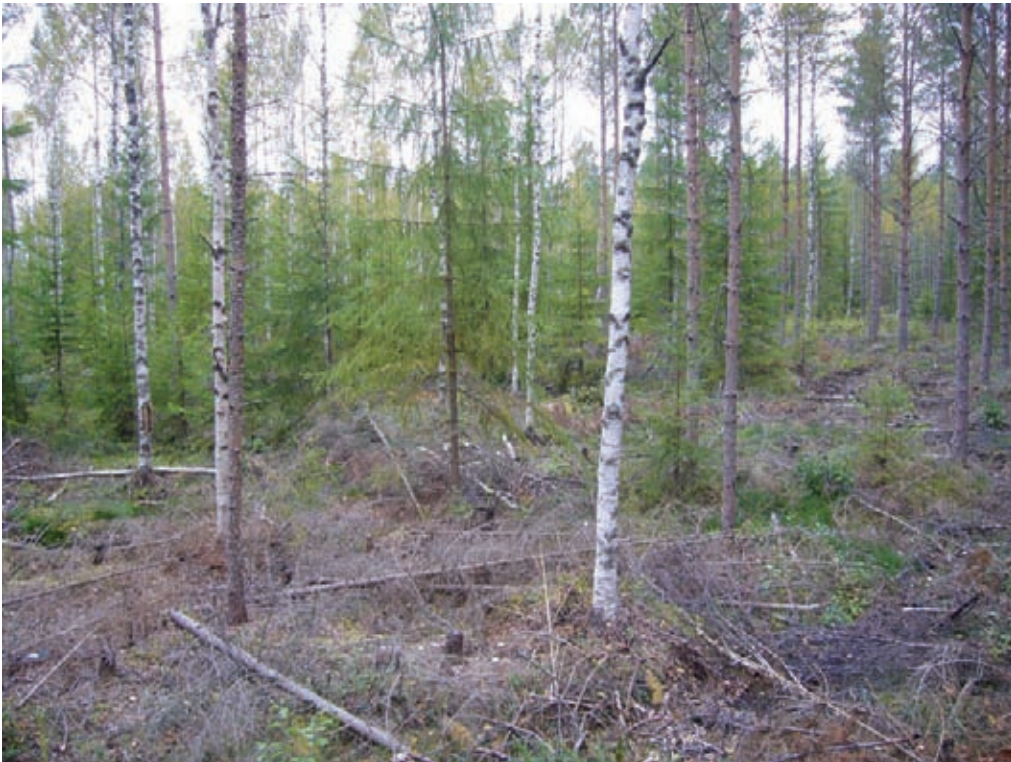
**Kuva 22. Rakennuspaikka 10.**

Harvennushakattua kuivaa kangasmetsää, jonka pohjoispuolella ojitettua rämettä. Puuston ikä 35-40 vuotta. Paikalla on runsaasti hakkuutähdettä ja traktoriuria. Ei merkittäviä luontoarvoja.

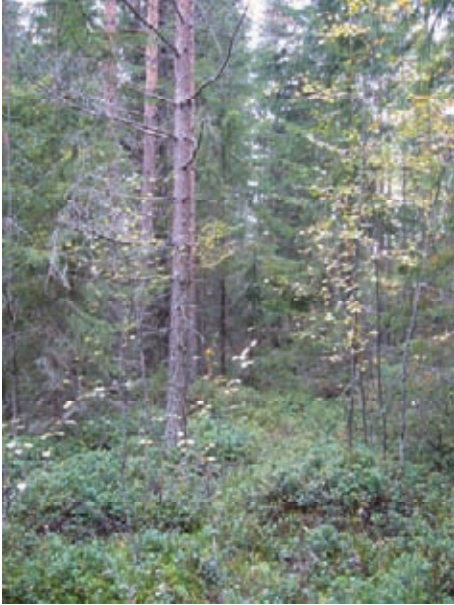
**Kuva 23. Rakennuspaikka 11.**

Pieneen rämeeseen rajoittuva sekapuustoinen kangasmetsä; tuoretta ja kuivaa kangasmetsää. Puuston ikä on noin 60 vuotta. Voimalinja sivuaa rakennuspaikkaa. Ei merkittäviä luontoarvoja.

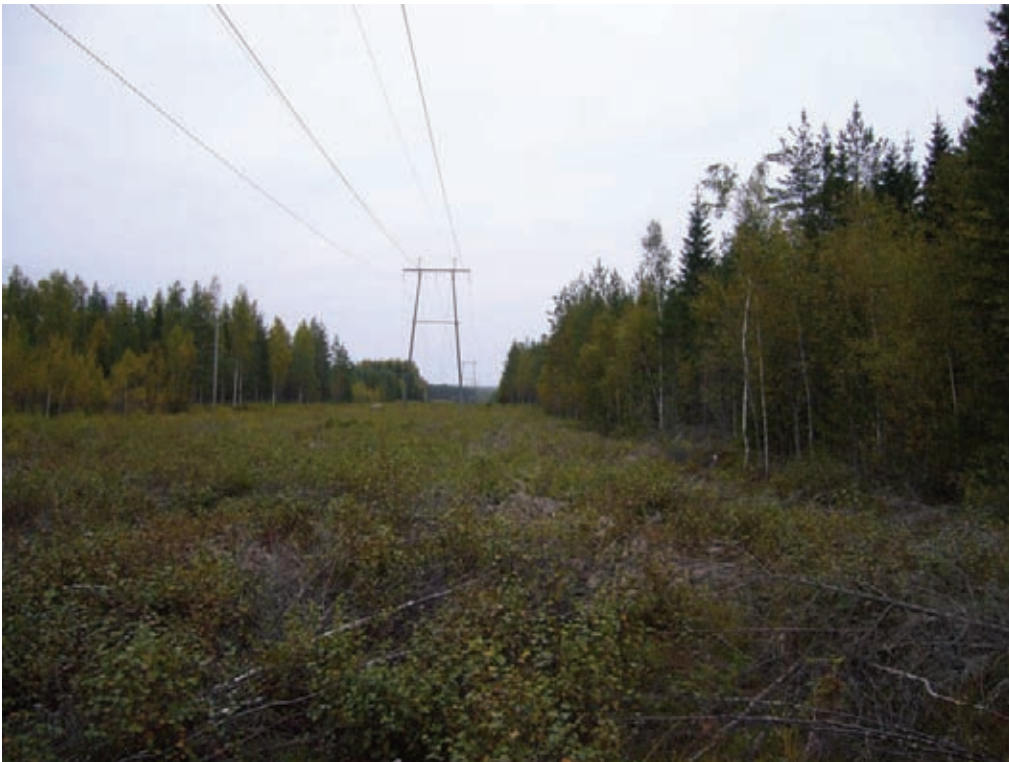
**Kuva 24. Voimalinja sivuaa rakennuspaikkaa 11.**

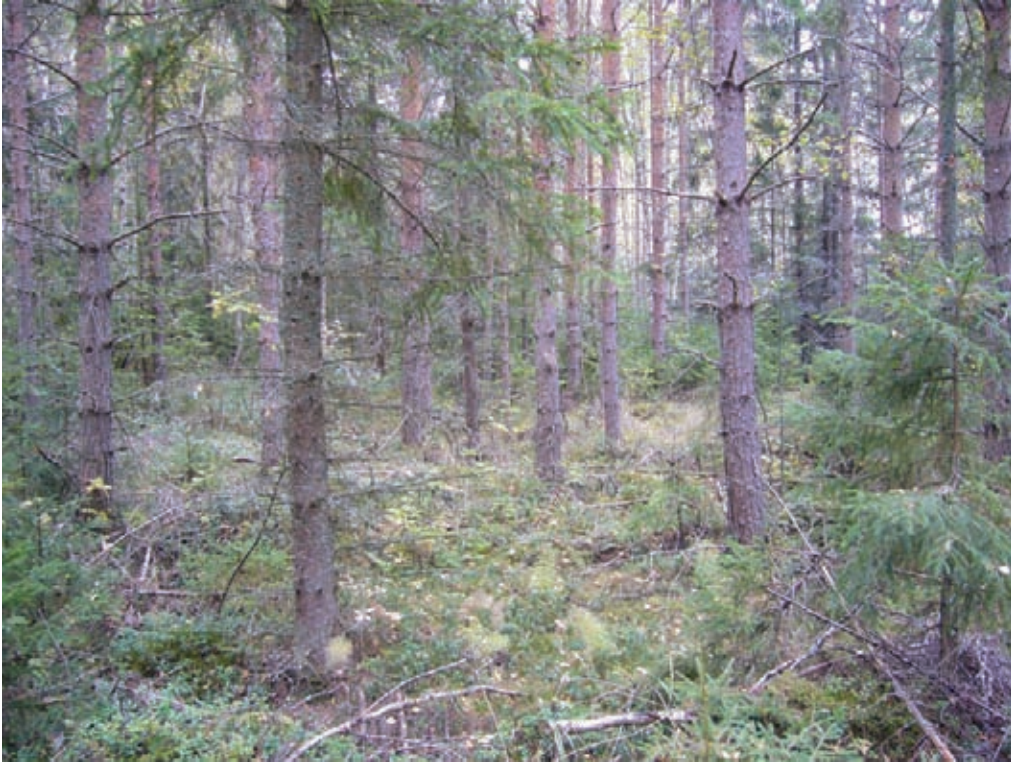
**Kuva 25. Rakennuspaikka 12.**

Vanhan turkistarha-alueen vieressä oleva harvennushakattu kuiva kangasmetsä. Puuston ikä noin 40 vuotta. Kenttäkerros osin heinittynyt ja maassa hakkuutähdettä. Ei merkittäviä luontoarvoja.

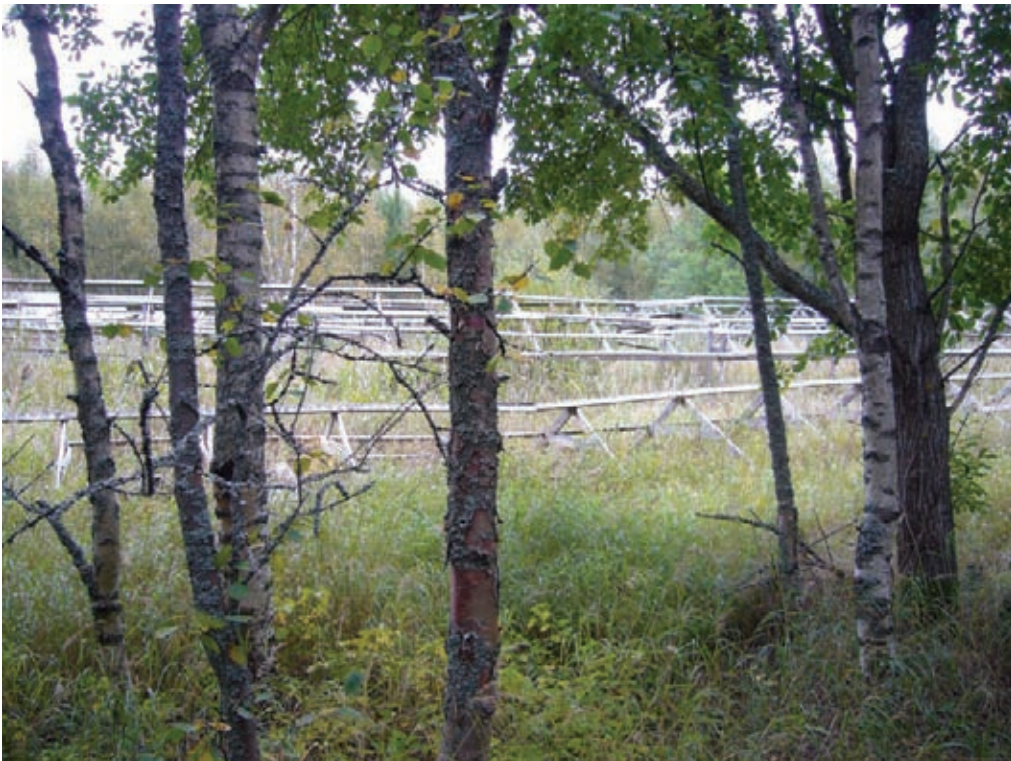
**Kuva 26. Vanha turkistarha rakennuspaikan 12 vieressä.**

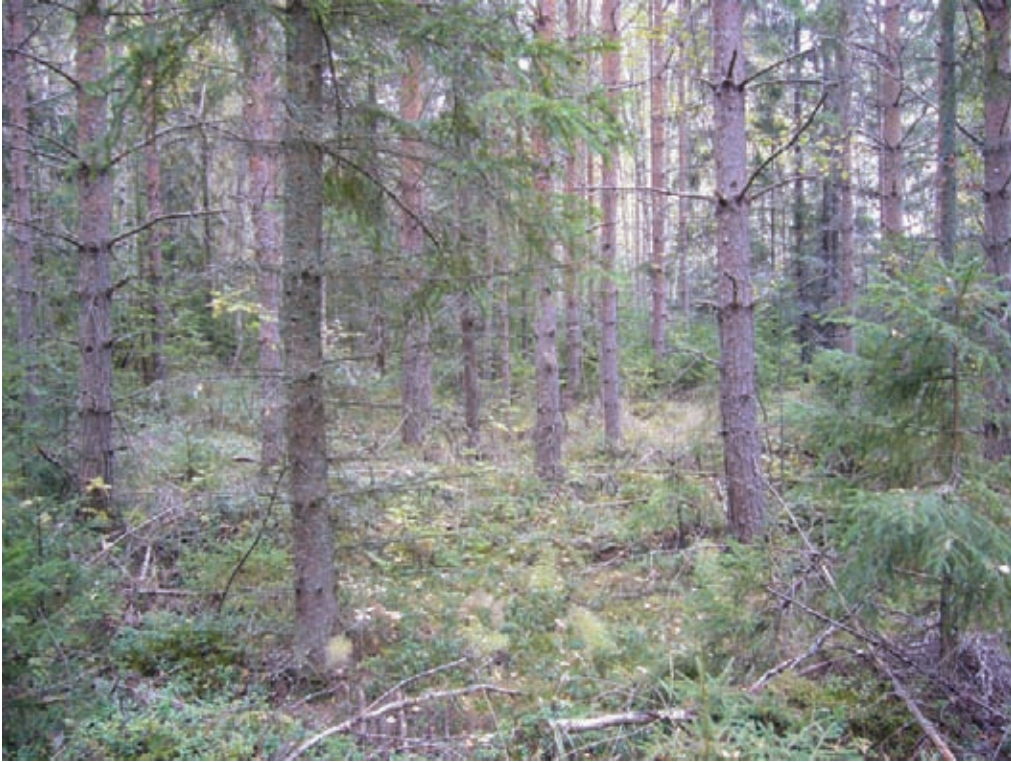
**Kuva 27. Rakennuspaikka 13.**

Harvennushakattua/osin harventamatonta kuivaa kangasmetsää ja rämettä. Puuston ikä on noin 40 vuotta. Ei merkittäviä luontoarvoja.

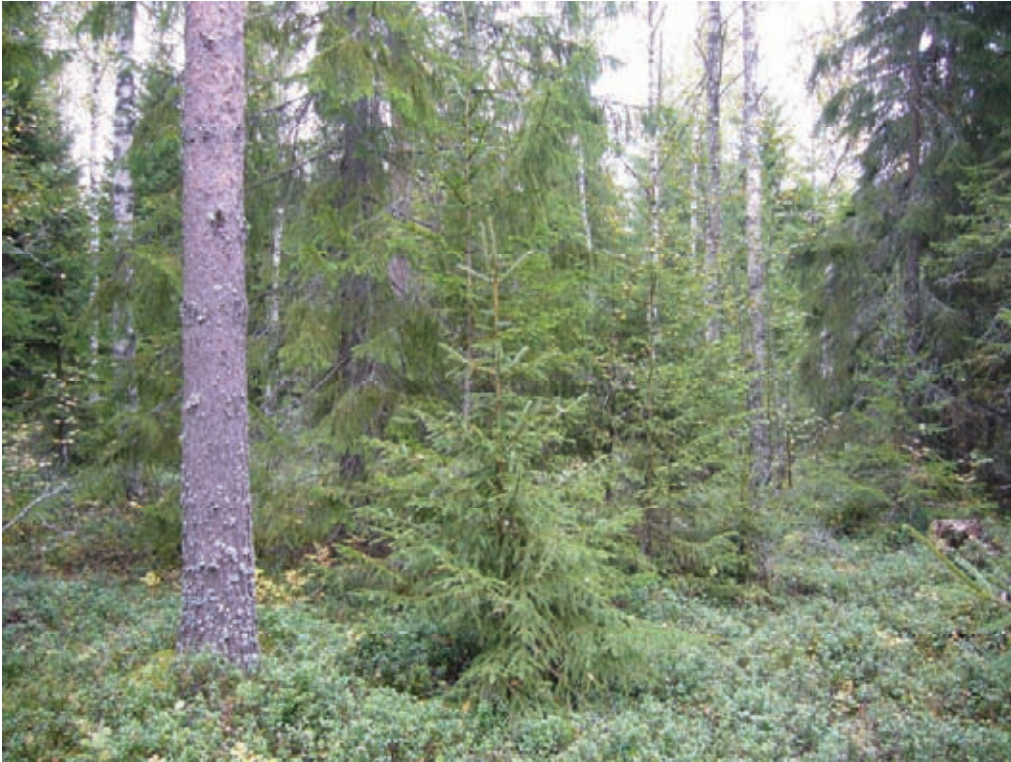
**Kuva 28. Rakennuspaikka 14.**

Sekapuustoinen tuore kangasmetsä, jossa on laikkuina pienialaisia aukkoja. Mahdollisesti vanha hakamaa tai metsälaidun? Puuston ikä 40- 50 vuotta. Ei merkittäviä luontoarvoja, jos ei palauteta laidunalueeksi.

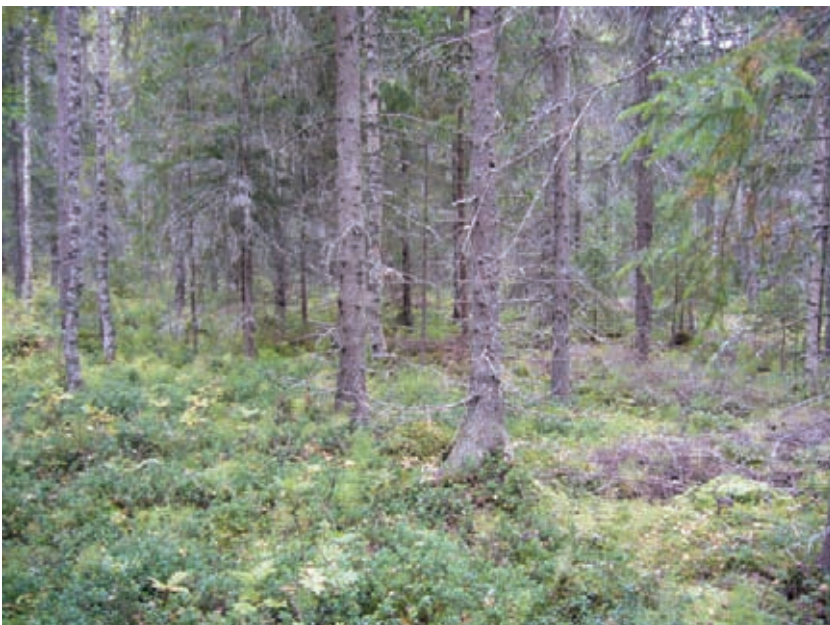
Ympäröivien hakkuiden ja ojitusten myötä kuivunut korpi, joka on osin myös harvennushakattu. Puusto on noin 60 vuotta vanhaa. Em. syistä menettänyt luonnontilaisuutensa. Ei merkittäviä luontoarvoja.

**Kuva 29. Rakennuspaikka 15 on kuivunutta korpea.**

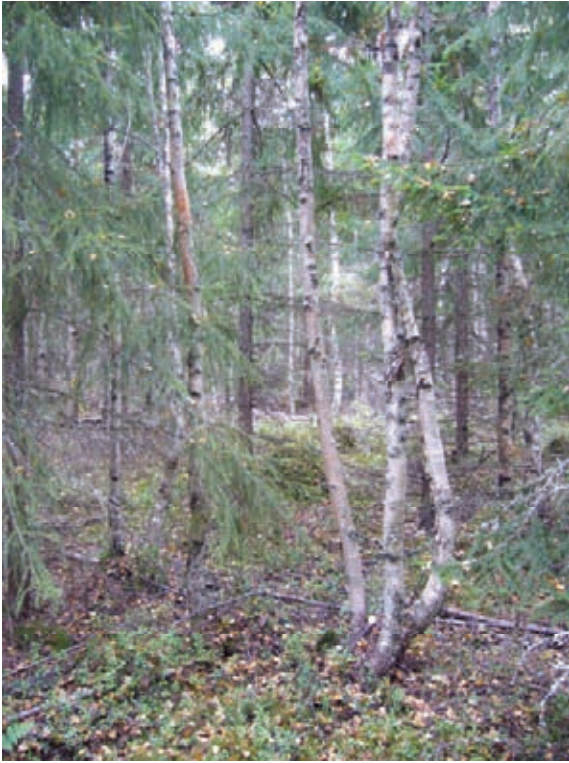
**Kuva 30. Rakennuspaikka 16.**

Tiheäpuustoinen, osin harvennushakattu tuore kangasmetsä. Valtapuustona 30- 40 vuotta vanhoja kuusia. Hakkuutähdettä on runsaasti. Ei merkittäviä luontoarvoja.

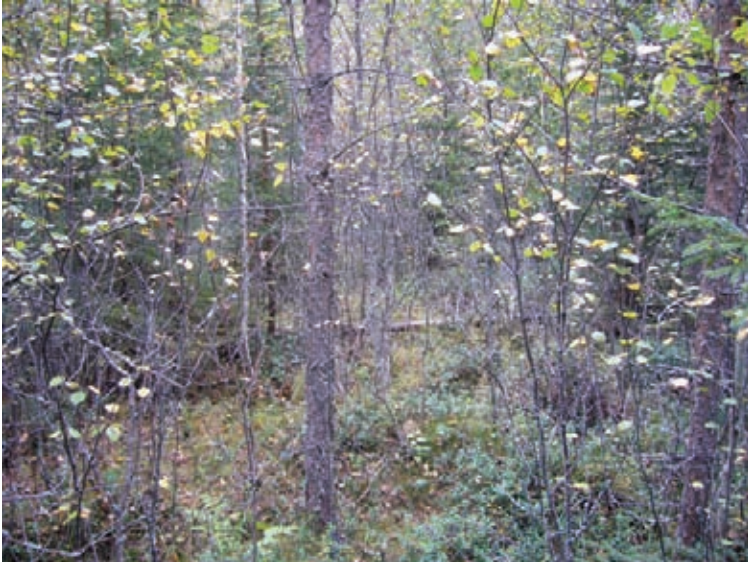
**Kuva 32. Rakennuspaikka 17.**

Kuivaa kangasmetsää jonka puusto on tiheätä istutusmännikköä. Pensaskerroksessa runsaasti hieskoivua. Valtapuusto on noin 25 vuotta vanhaa. Ei merkittäviä luontoarvoja.

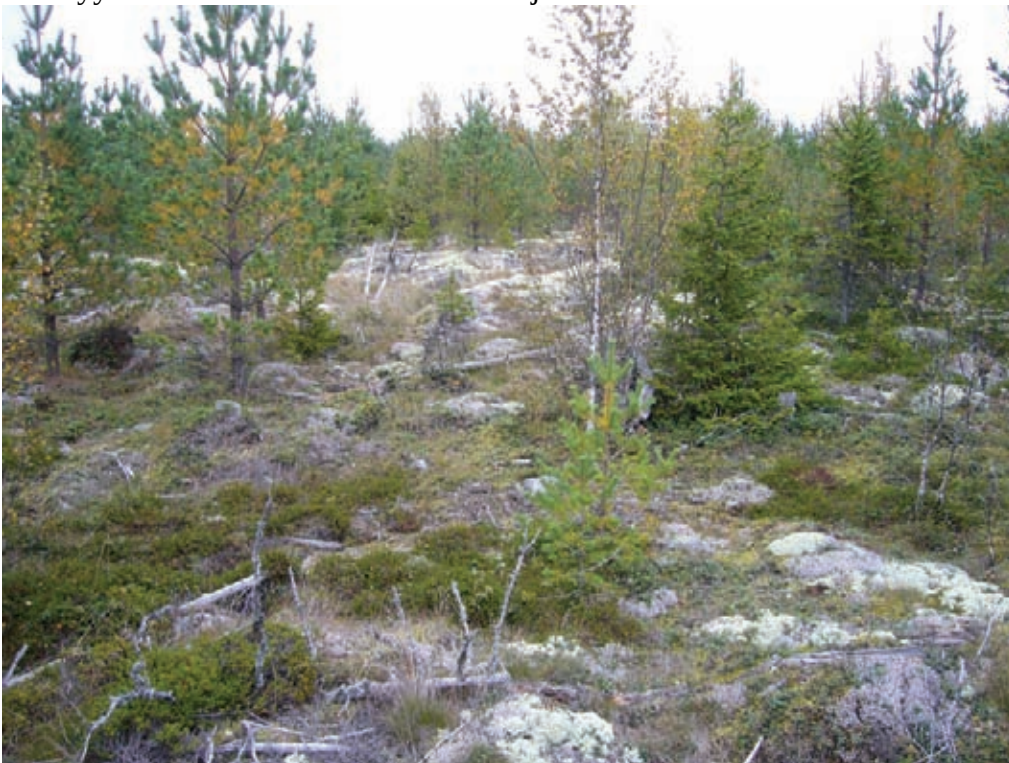
**Kuva 33. Rakennuspaikka 18.**

Avokallioselänne, jota ympäröi 10- 15 vuotta vanha mäntytaimikko. Voimalinjan välittömässä läheisyydessä . Ei merkittäviä luontoarvoja.

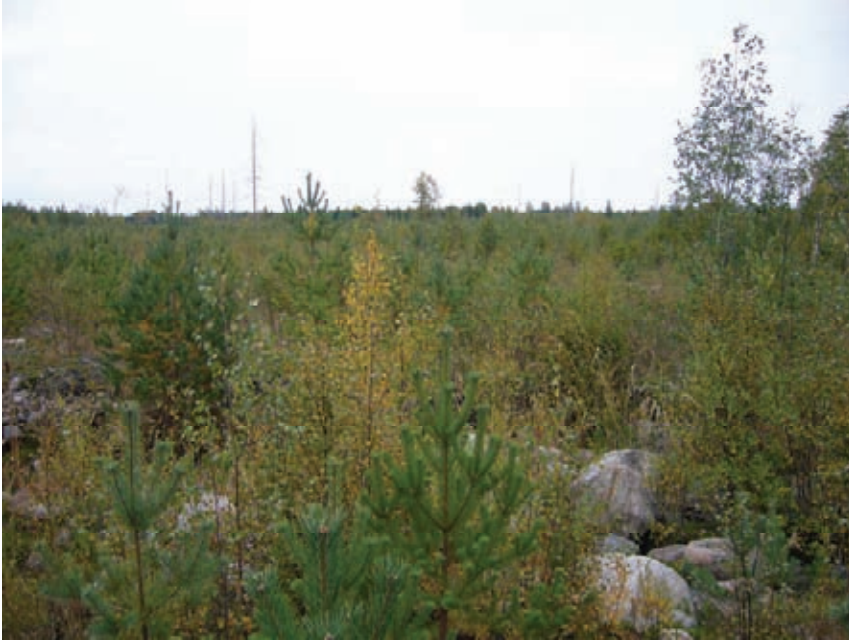
Puustoltaan nuorta kuivaa kangasmetsää. Ei merkittäviä luontoarvoja.

**Kuva 34. Rakennuspaikkaa 19 ympäröi laaja avohakkuu ja taimikkoalue.**

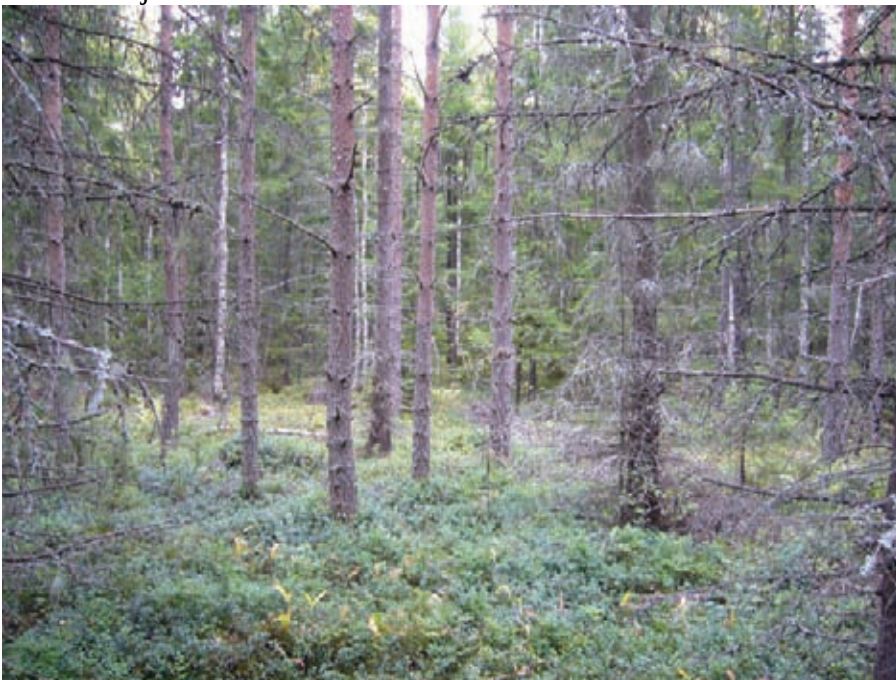
**Kuva 35. Rakennuspaikka 20.**

Kuiva kangasmetsä, jonka puusto on 30- 40 vuotta vanhaa. Osin harvennettu. Ei merkittäviä luontoarvoja.

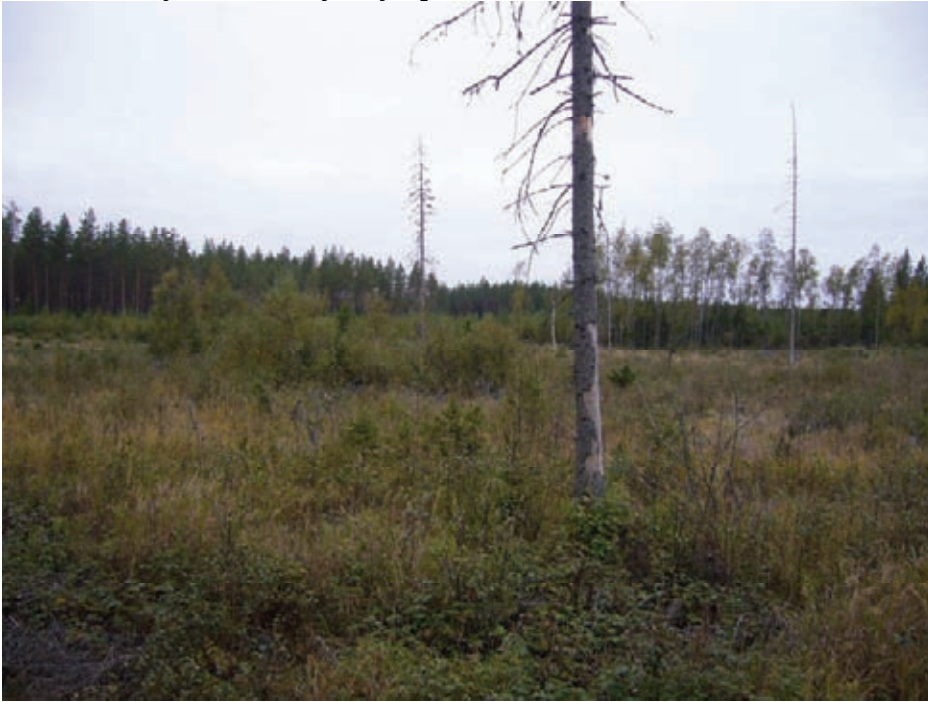
Nuorta mäntytaimikkoa, jota ympäröi hakkuualue. Ei merkittäviä luontoarvoja.

**Kuva 36. Rakennuspaikka 21 on taustalla näkyvässä mäntytaimikossa.**

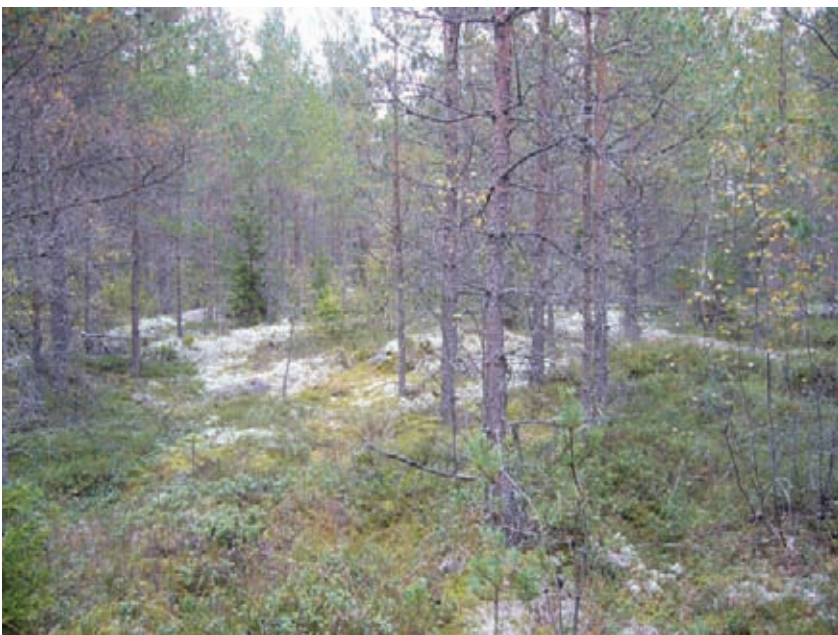
**Kuva 37. Rakennuspaikka 22.**

Rakennuspaikalla on loivapiirteinen kallioselänne, jota ympäröivät nuoret istutusmänniköt ja räme. Puuston ikä 20- 40 vuotta. Ei merkittäviä luontoarvoja.
