# **MAALAHTI-MALAX**

**Tuulivoimapuiston luontoselvitys**

**Etelä-Pohjanmaan Voima Oy**

**2008**

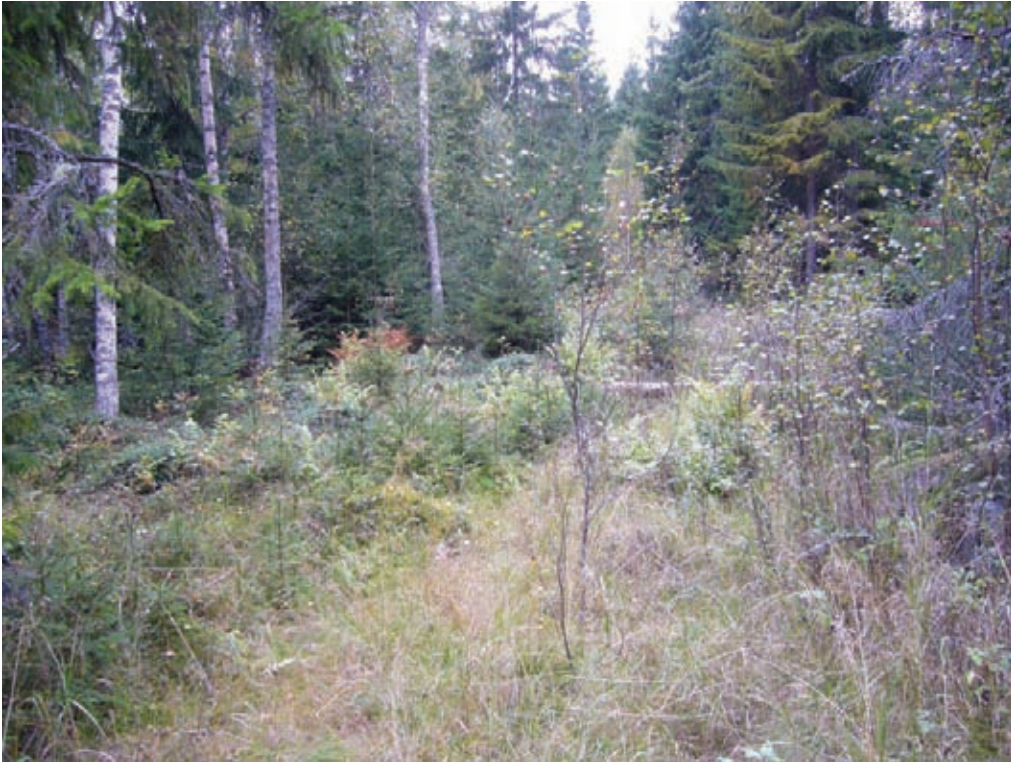
**Kuva 38. Rakennuspaikka 23.**

Rakennuspaikkaa ympäröi vanha umpeenkasvanut peltoalue. Aukkoista tuoretta kangasmetsää, jonka puusto 60- 80 vuotta vanhaa. Ei merkittäviä luontoarvoja.

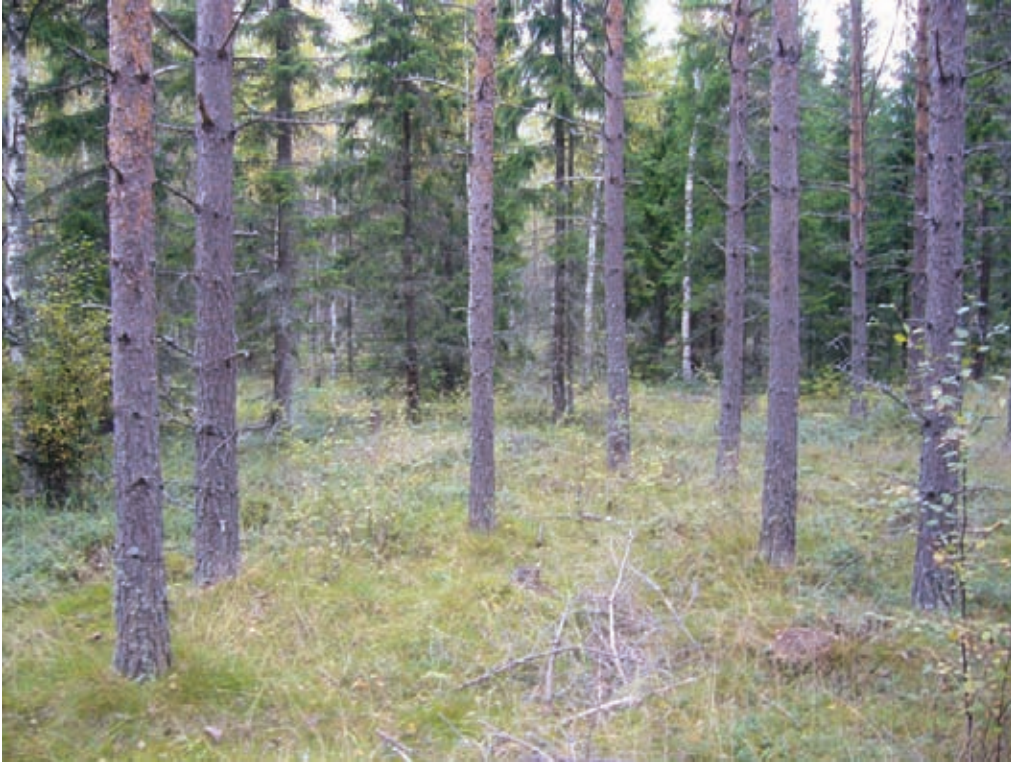
**Kuva 39. Rakennuspaikka 24.**

Harvennushakattua kuivaa kangasmetsää, jonka puusto on noin 40 vuotta vanhaa männikköä. Kenttäkerros heinittynyt. Ei merkittäviä luontoarvoja.

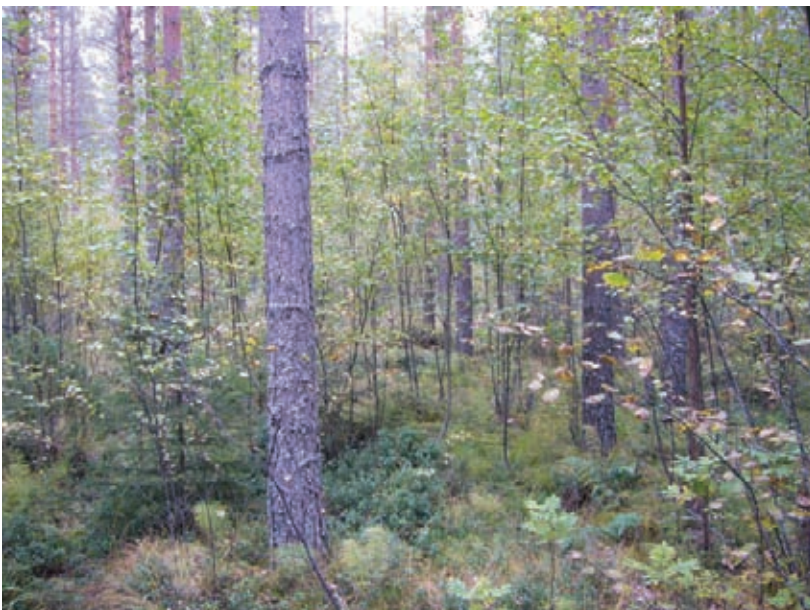
**Kuva 40. Rakennuspaikka 25.**

Ojitetun rämeen ja kuivan kangasmetsän muodostamaa männikköä, jonka puusto on noin 40 vuotta vanhaa. Ei merkittäviä luontoarvoja.

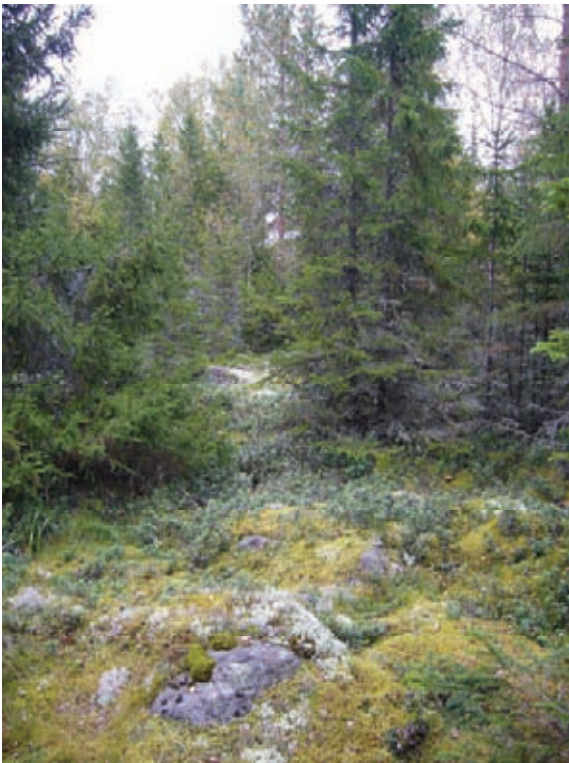
Kuva 41. Rakennuspaikka 26.

Kallioselänteen kärki, jolla kasvaa nuorta sekapuustoa. Ei merkittäviä luontoarvoja.

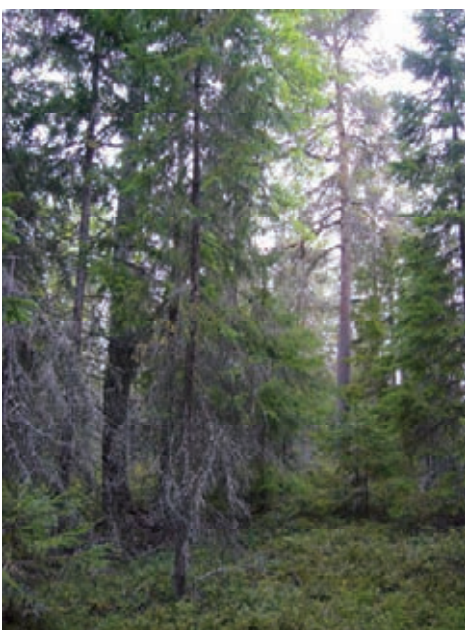
Rakennuspaikan eteläpuolella olevalla kallioselänteellä (noin 200 metriä etelään) on huomioitava luontokohde (Kuva 42) ***Tällä kallioselänteellä on vanhaa luonnontilaista kalliomännikköä, joka on metsälain 10 §:n suojaamaa.*** Paikalla on myös vanhaa tuoretta kangasmetsää, jossa isoja kolohaapoja. ***Paikan lajistoon kuuluvat mm. palokärki, pohjantikka ja mahdollisesti myös liito-orava so. luonto- ja lintudirektiivin suojaamia lajeja. Paikalla myös merikotkan ruokailutähteitä.***

Kuva 42. Kolohaapoja ja vanhoja mäntyjä.

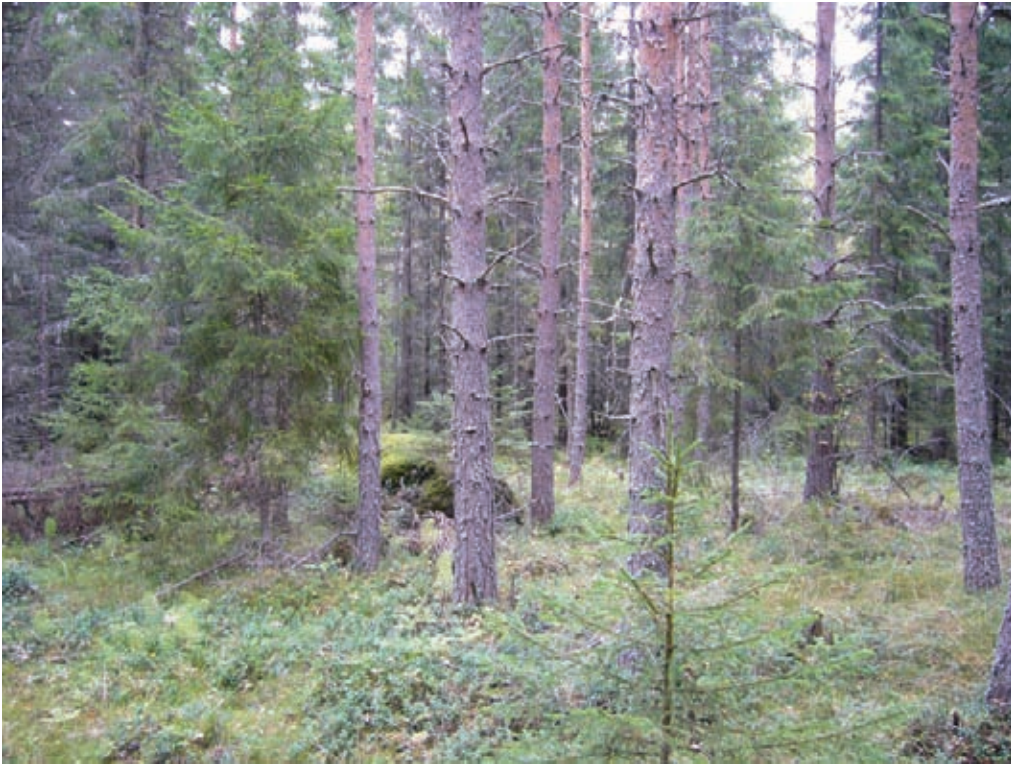
**Kuva 43. Rakennuspaikka 27.**

Rakennuspaikalla on noin 50 vuotta vanhaa istutusmännikköä. Harvennetulla kuivalla kankaalla ei ole merkittäviä luontoarvoja. Pohjoispuolella on ojitettua korpea.

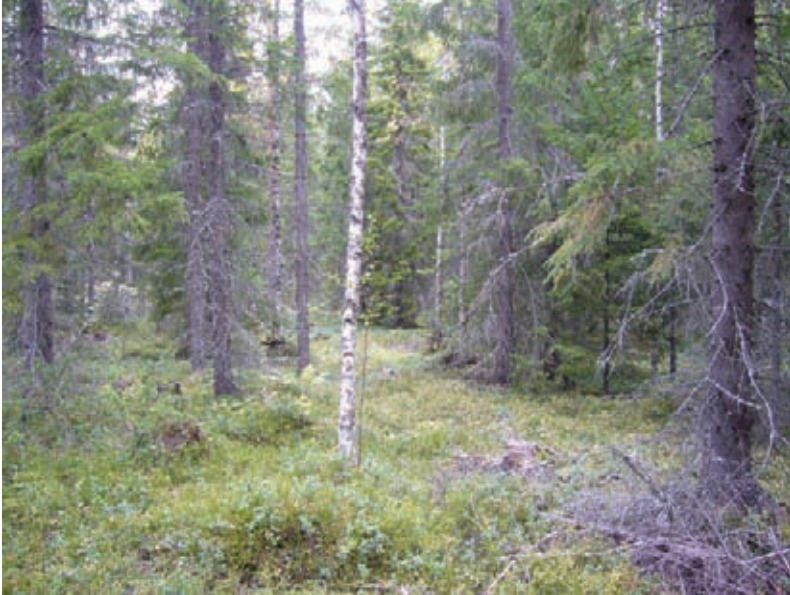
Kuva 44. Rakennuspaikka 28.

Osin harvennettua tuoretta kangasmetsää, jonka puusto on 60- 80 vuotta vanhaa. Alarinteessä kuivunutta korpea. ***Rakennuspaikan välittömässä läheisyydessä on puustoltaan luonnontilainen avokallioselänne (Kuva 45), joka on metsälain 10 §:n suojaama.***

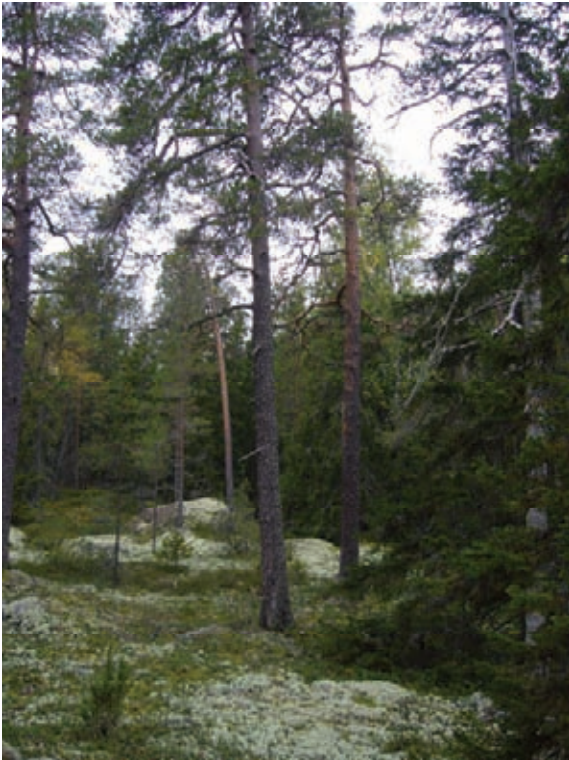
Kuva 45. Rakennuspaikan viereinen avokallio.
