Liite 12. Tvärminne Storfjärden - hylyn tarkkuusinventointi ja dokumentointi.

Tvärminne Storfjärden -hylyn tarkkuusinventointi ja dokumentointi

| KUVAUS | Tarkkuusinventointiraportti |
| TILAAJA | Hangon satama |

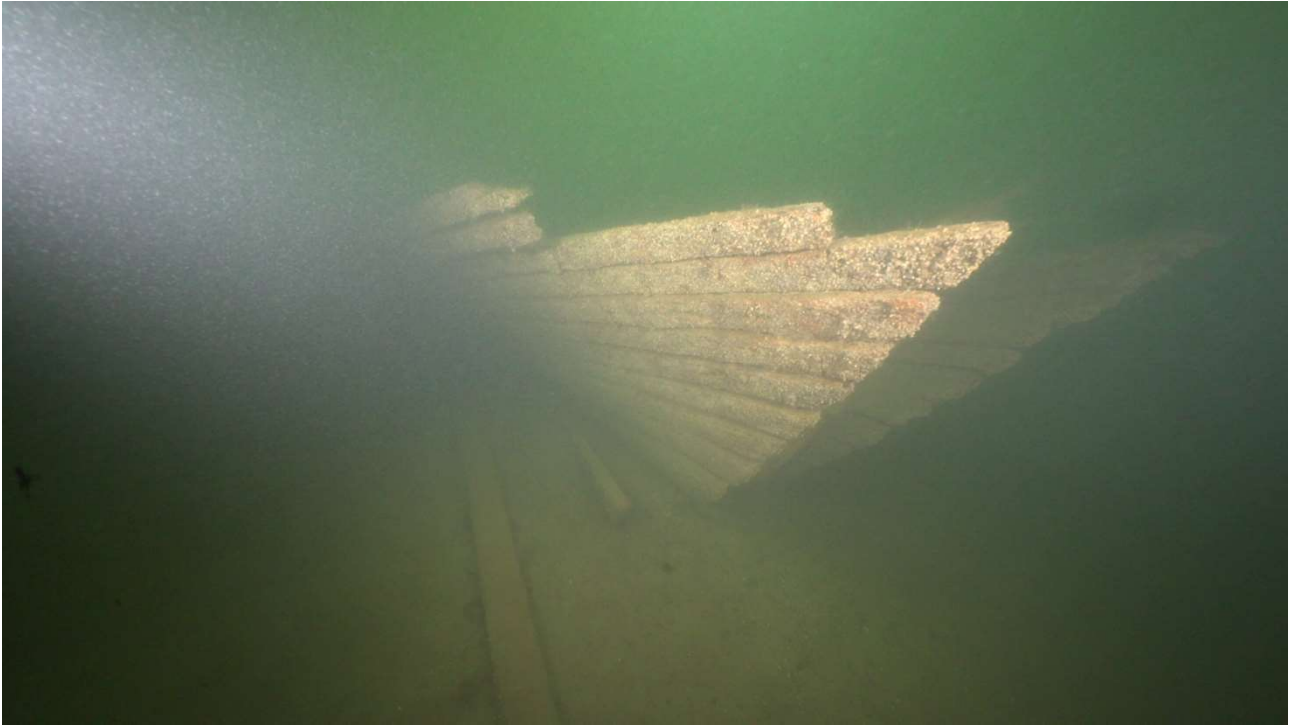
Kuva 1. Keula etuviistosta styyrpuurin puolelta kuvattuna.

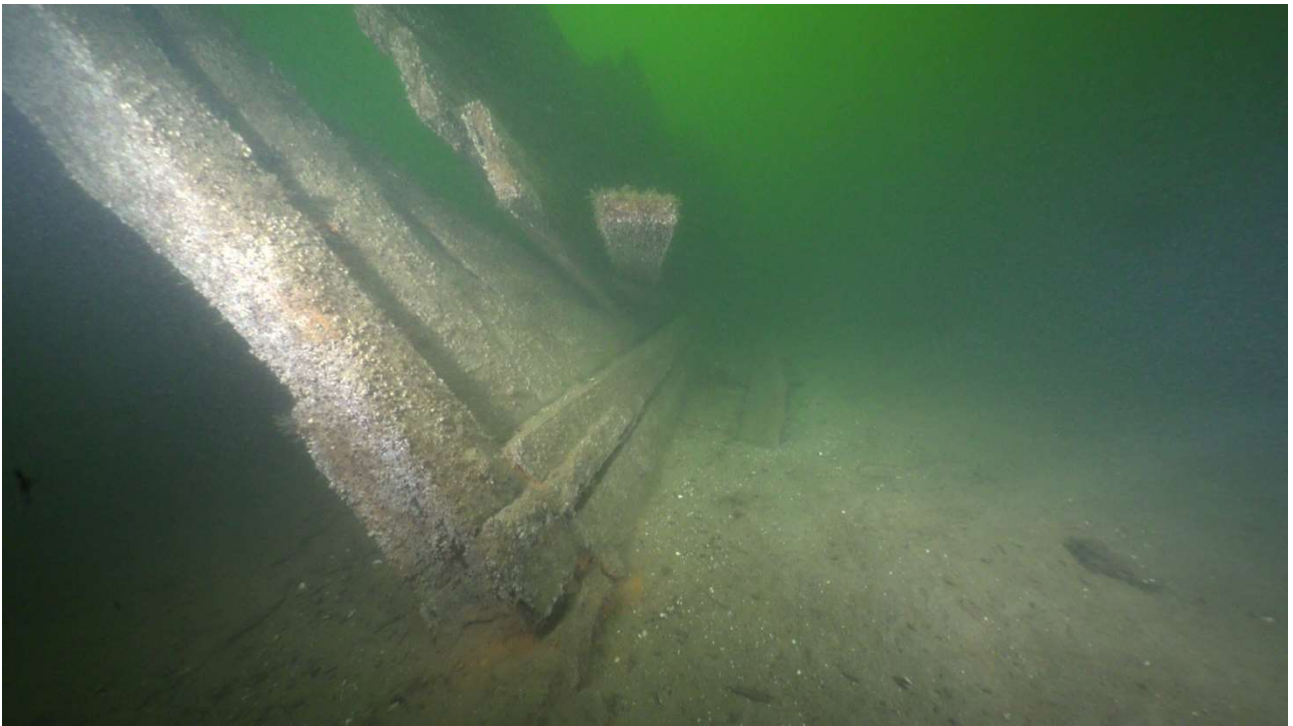
Kuva 6. Peräranka.

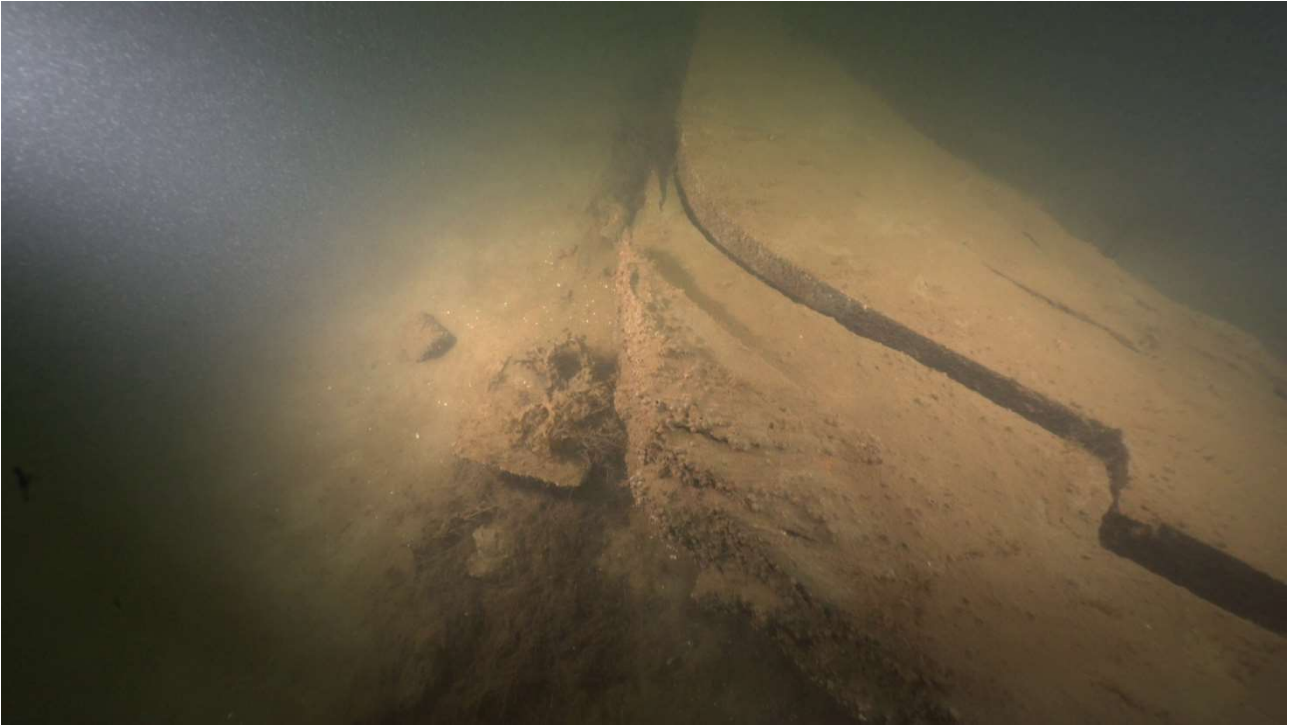
Kuva 17. Keularanka.

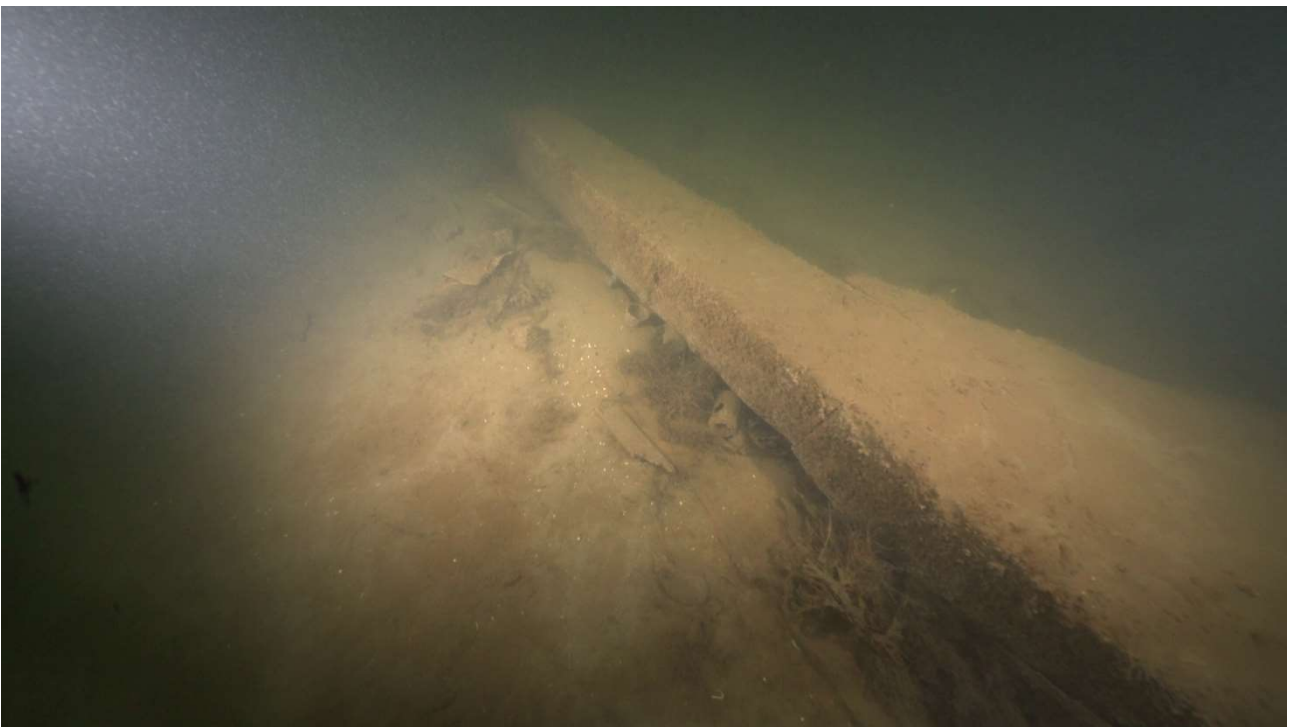
Kuva 18. Keularanka: korkeus 306 cm.

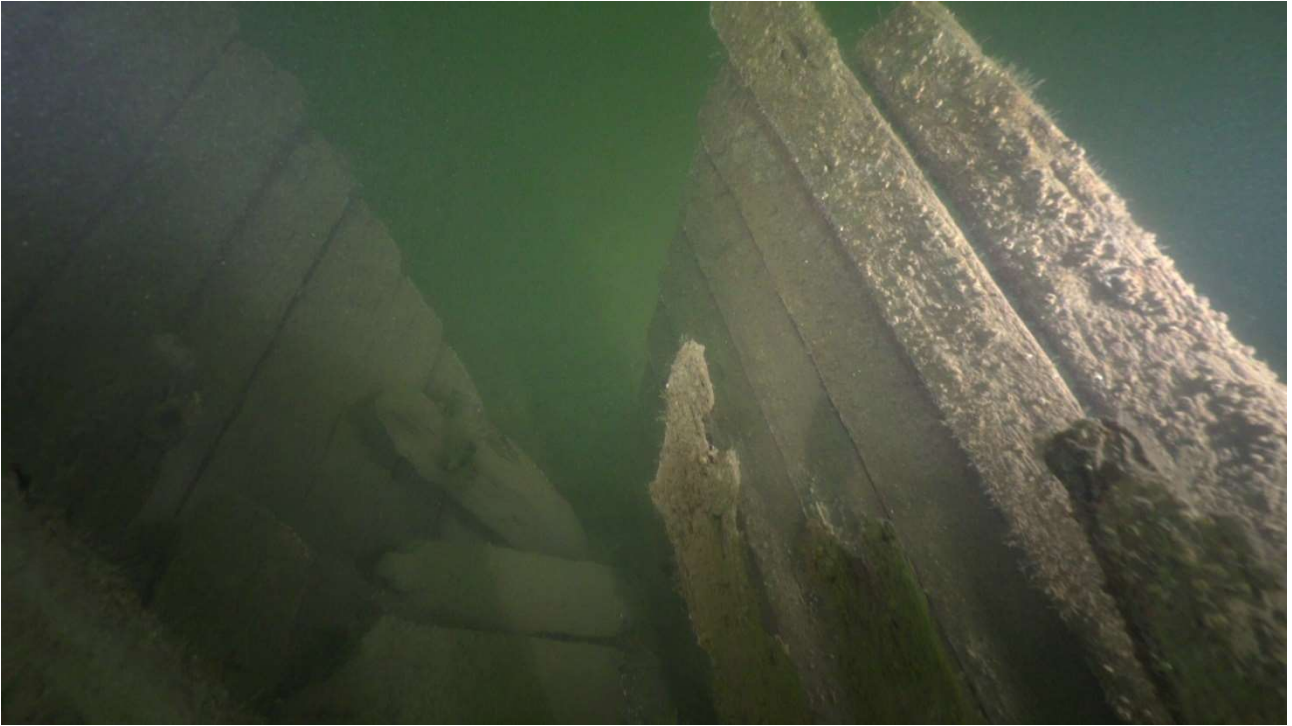
Kuva 21. Keula sisäpuolelta.

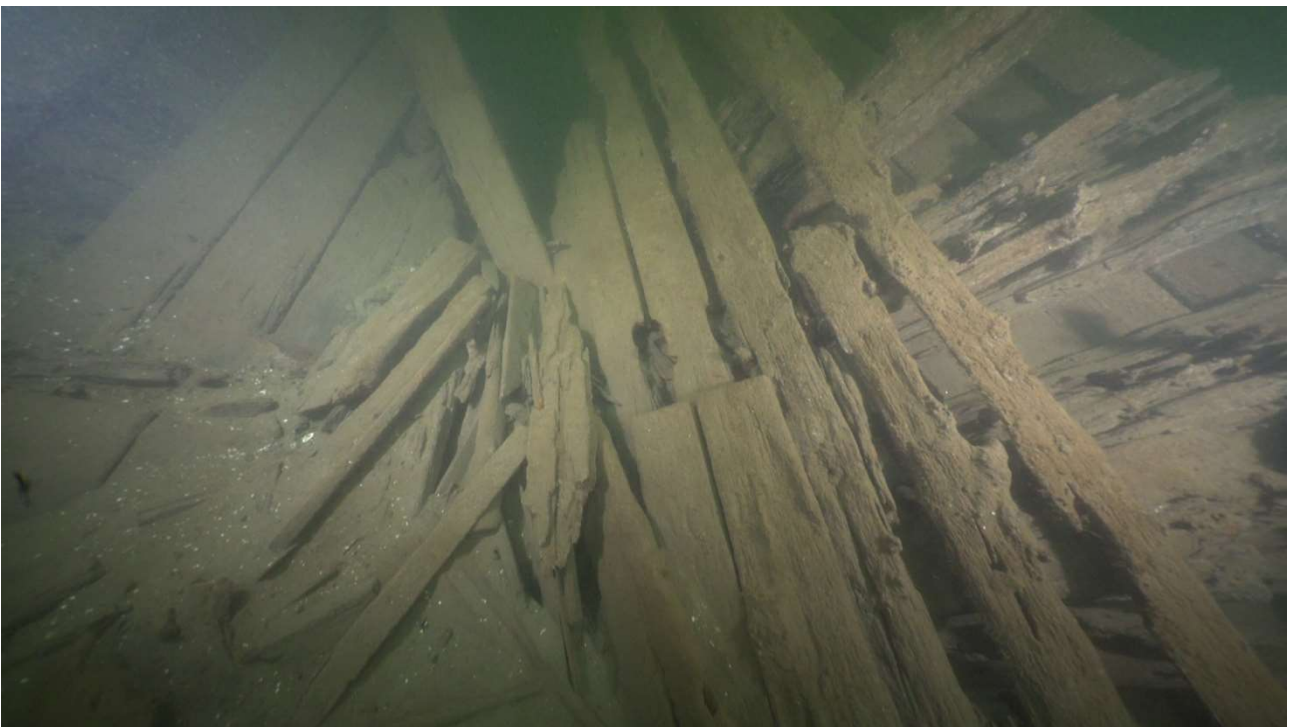
Kuva 22. Keula sisäpuolelta.

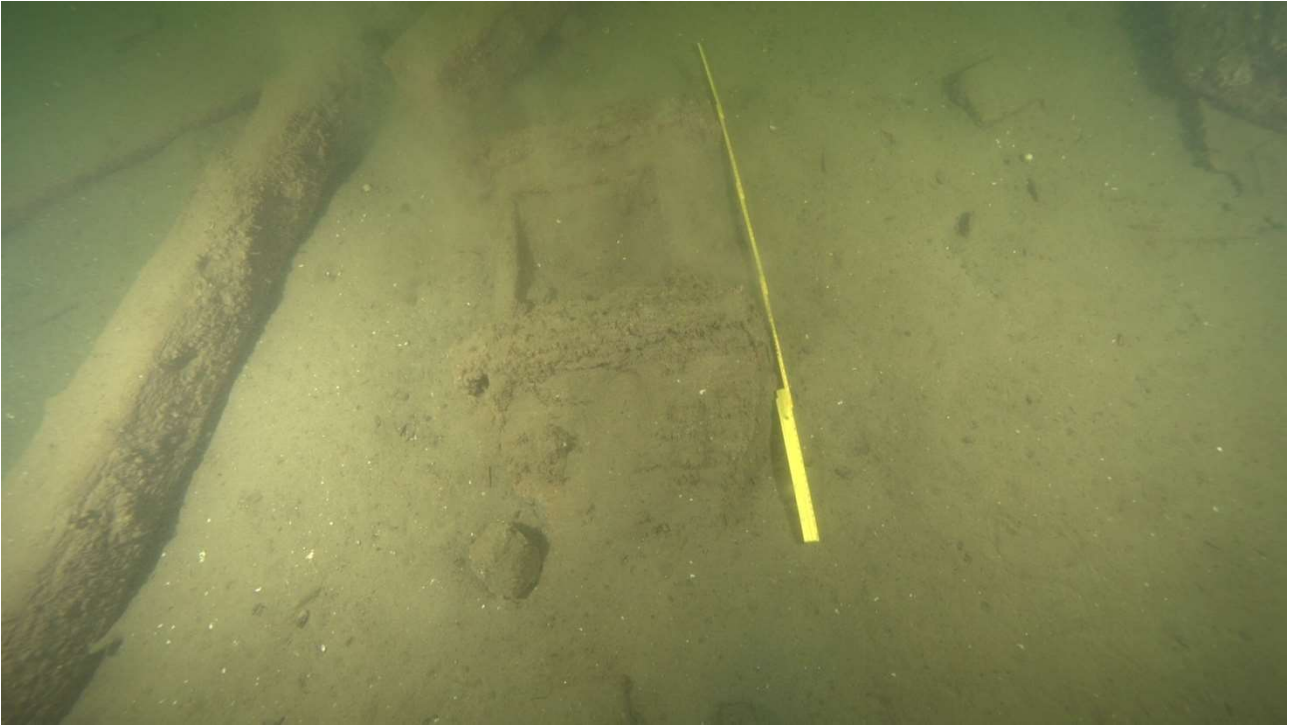
Kuva 25. Mastonkenkä, taittomitta 100 cm.

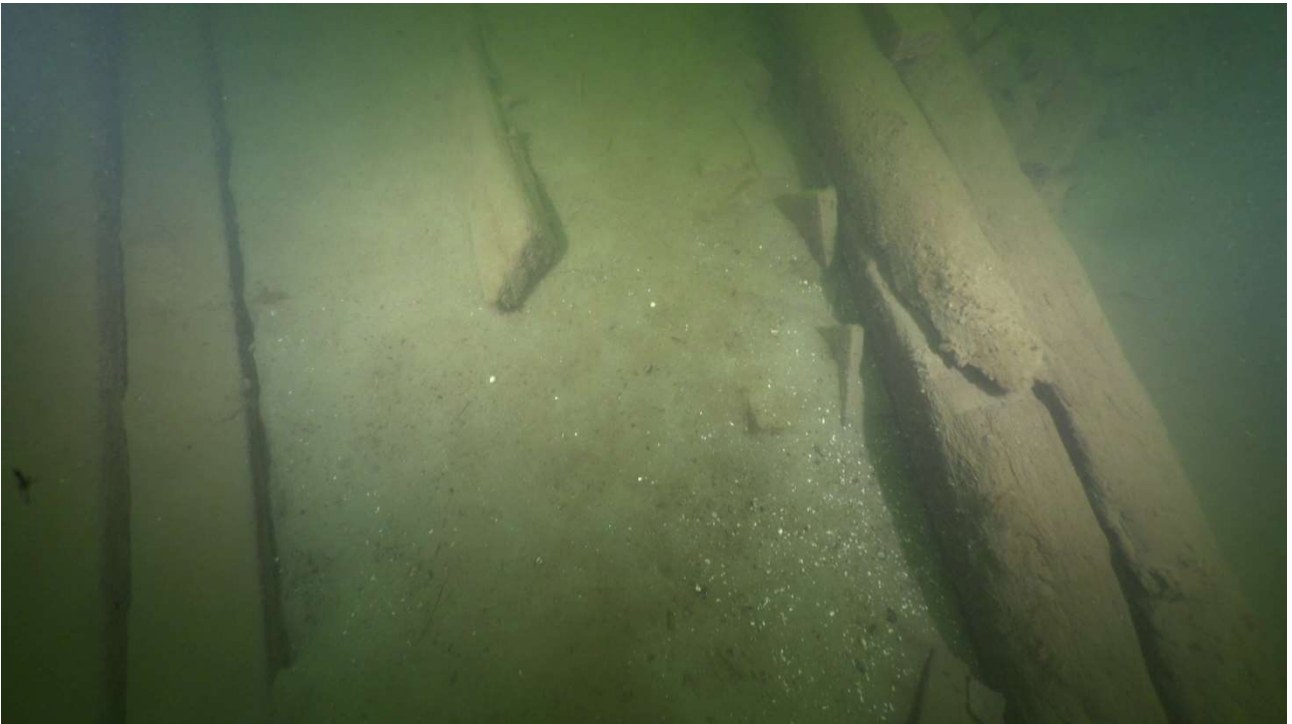
Sikoköli koostuu ainakin kahdesta rinnakkaisesta puusta, joiden yhteenlaskettu leveys on 43 cm (liite 1: kuva 27). Kumpaakin sikokölin puuta on jatkettu vinoliitoksella (liite 1: kuvat 28-29). 7-8 metriä perästä sikoköliissä on näkyvissä takamaston mastonkenkää varten tehty tasainen, noin metrin pituinen, muuta sikoköliä hieman korkeampi kohta, jonka reunoissa on lattarautakiinnikkeiden krustittuneet jäänteet (liite 1: kuvat 30-32). Takamaston mastonkenkää ei havaittu. Takamastonpaikan vieressä on pilssipumpunreikä, jonka halkaisija on 23 cm (liite 1: kuva 33). Reikä ulottuu sisäkarneerauksen ja laitalankkujen väliin. Etumaston mastonkenkä on sisämitoiltaan 25 cm x 26 cm ja se on kiinnitetty sikoköliin 7 cm ja 10 cm levyisillä lattarautoilla (liite 1: kuvat 24-26). Mastonkenkä sijaitsee 5, 6 m keulasta. Se vaikuttaa siirtyneen hieman alkuperäiseltä paikaltaan.

Kuva 28. Vinoliitos sikokölinssä, keskilaiva.

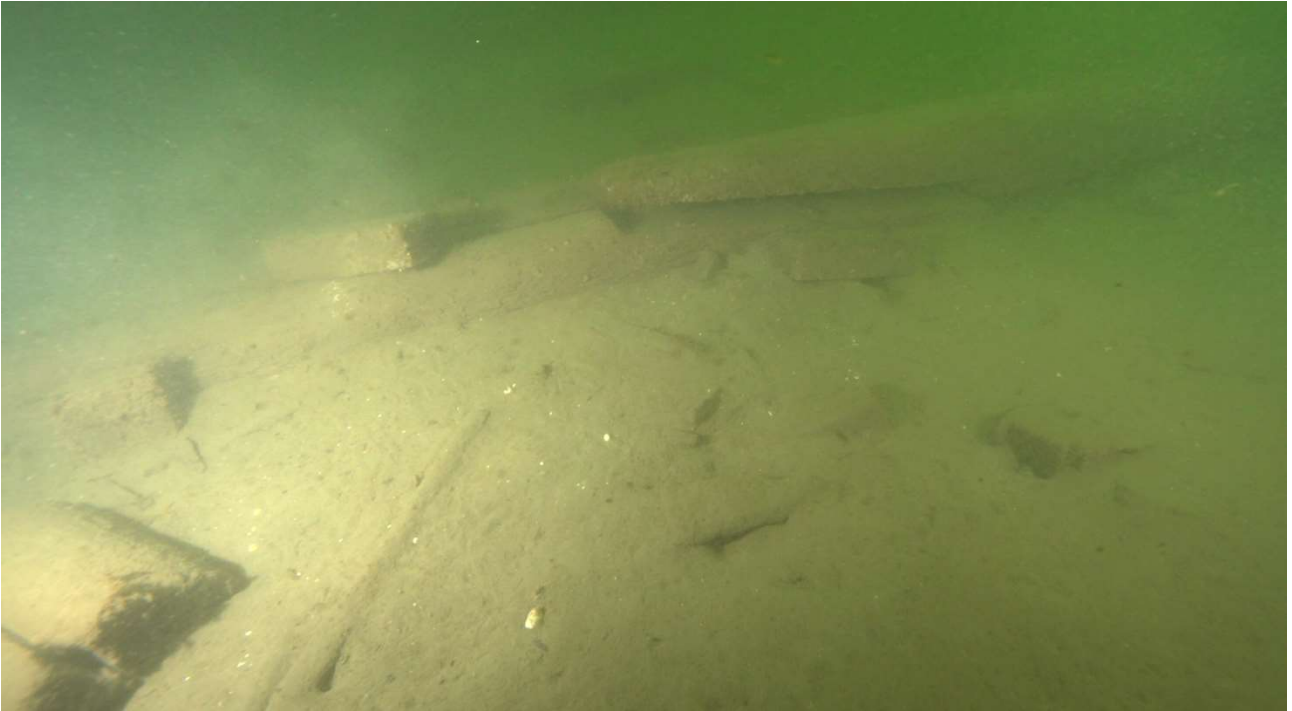
Kuva 29. Toisen sikokölin osan vinoliitos keskilaivassa.

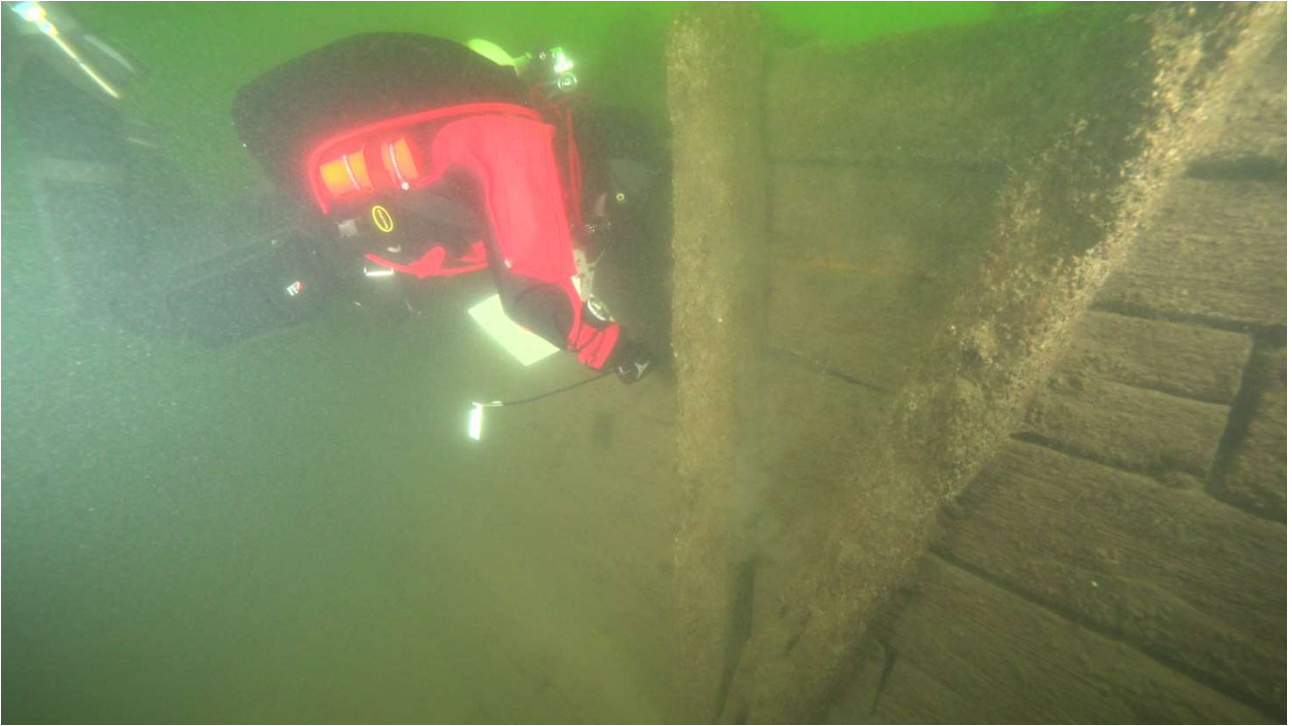
Sisäkarneerauksen päällä ovat V-muotoiset, alusta sivusuunnassa tukevat rakenteet, jotka ovat säilyneet paikoillaan paapuurin puolella viiden metrin matkalla, keulasta lukien 6,5-11,5 m välillä (ks. liite 2, liite 1: kuvat 34-36). Irronneita tukipuita on aluksen sisällä laajalla alueella. Tukipuiden pituus on 1,6 m ja V-muotoisen rakenteen yläreunan leveys 77 cm mitattuna tukipuuparin keskikohdista. V-muotoinen rakenne lepää alusta pitkittäissuunnassa tukevan päärholtin päällä (liite 1: kuva 34). Sisäkarneeraukseen se on kiinnitetty puutapeilla. Paapuurin puolella 10,5 m keulasta, säilyneen V-muotoisen tukirakenteen kohdalla, on sisäkarneeraukseen tehty syvennys, jonka keskellä on krustittunut rautaobjekti (liite 1: kuva 34).

Kuva 35. E. Vakkari merkitsee näytteenottoaikaan 1. Laidan korkeus sisäpuolelta mitattuna 208 cm. V-muotoisen tukirakenteen leveys yläreunassa on 77 cm.

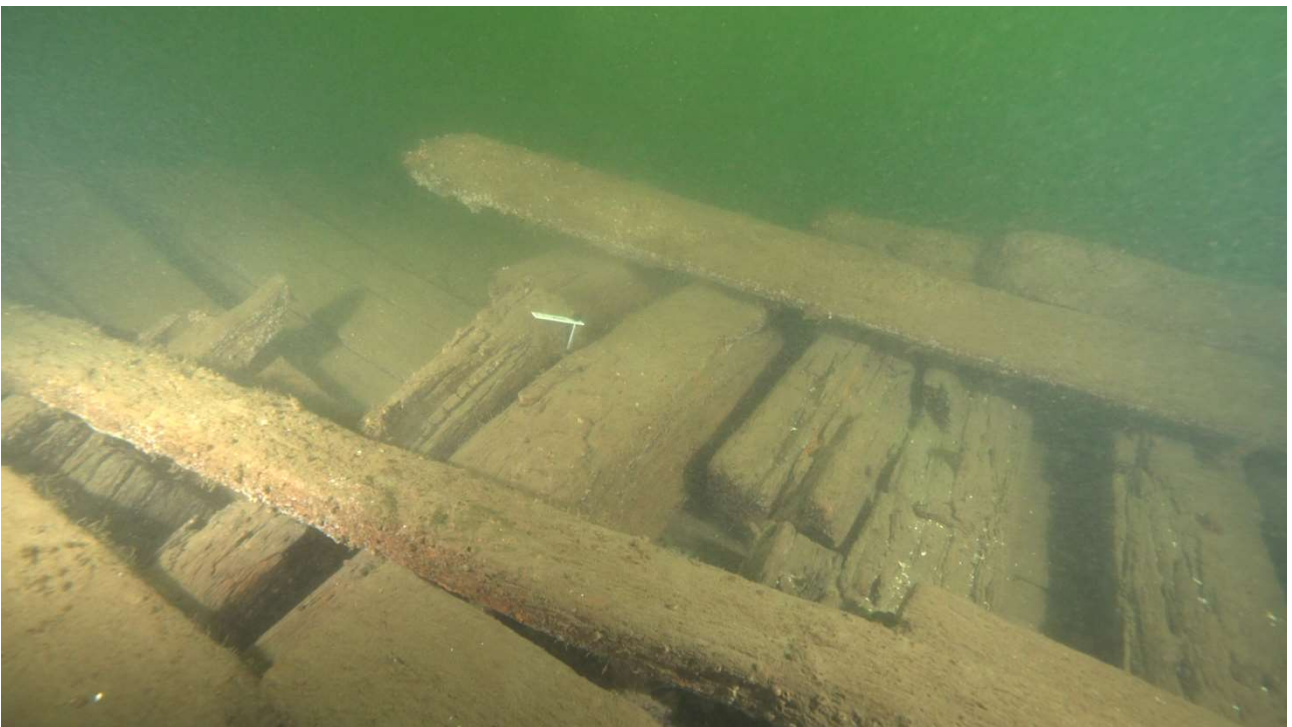
Kuva 40. Kaaria perässä paapuurin puolella. Suunniteltu näytteenottoaika 3.

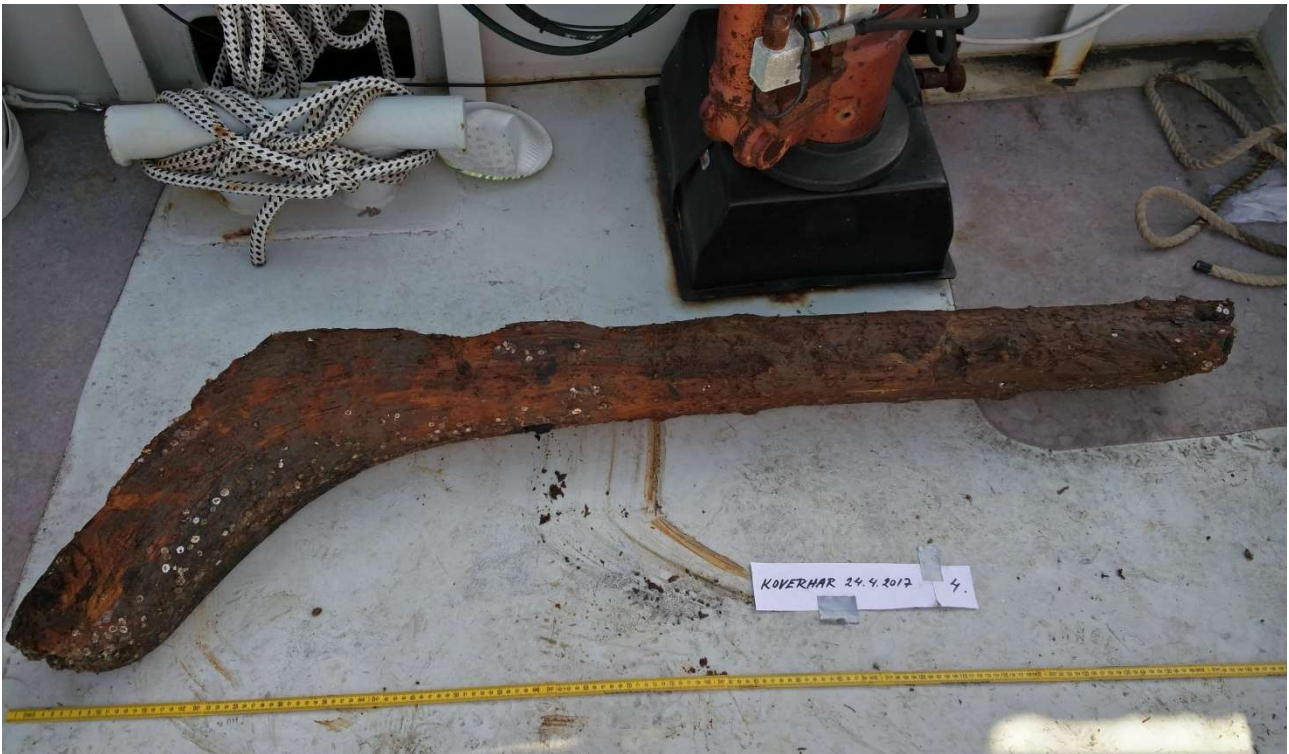
Kuva 62. Dendrokronologinen näyte 4: polvi.

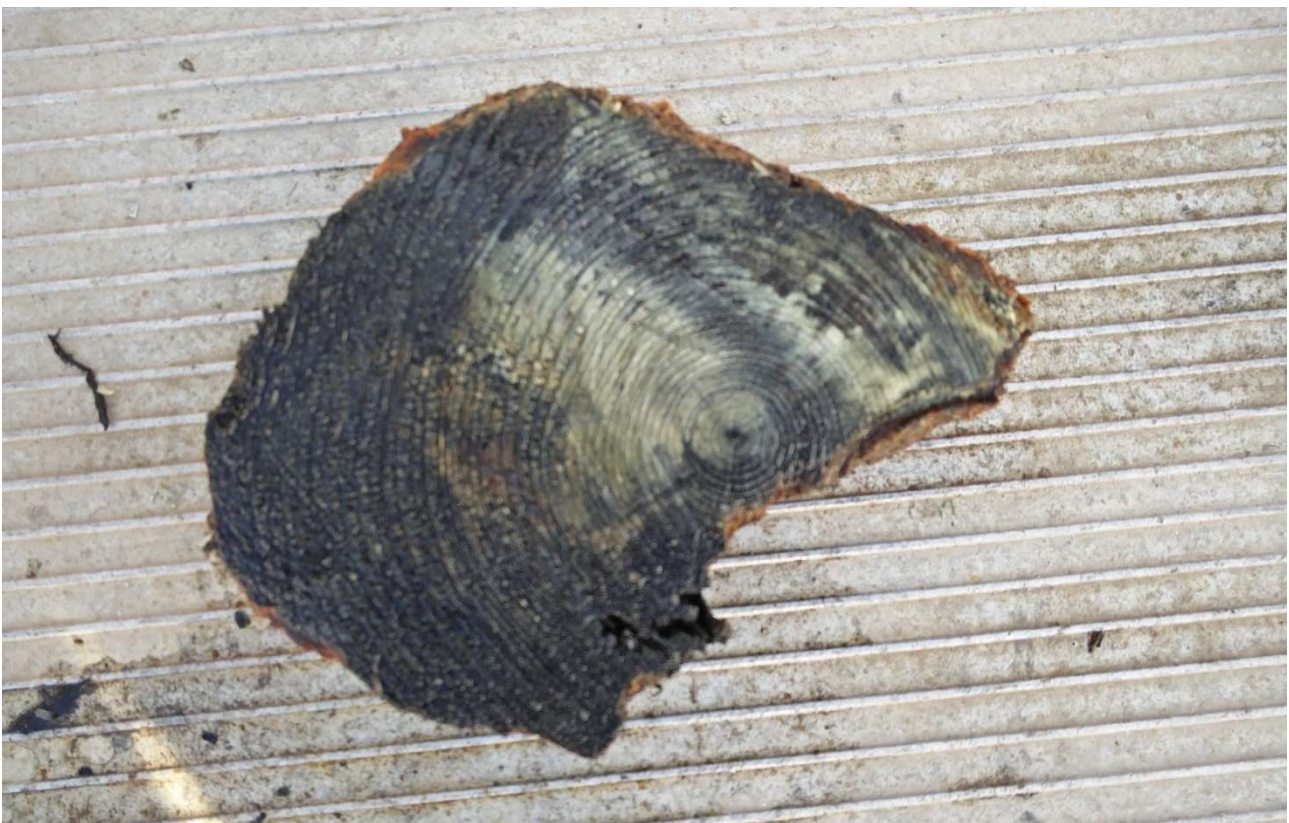
Kuva 63. Dendrokronologinen näyte 4: poikkileikkaus.

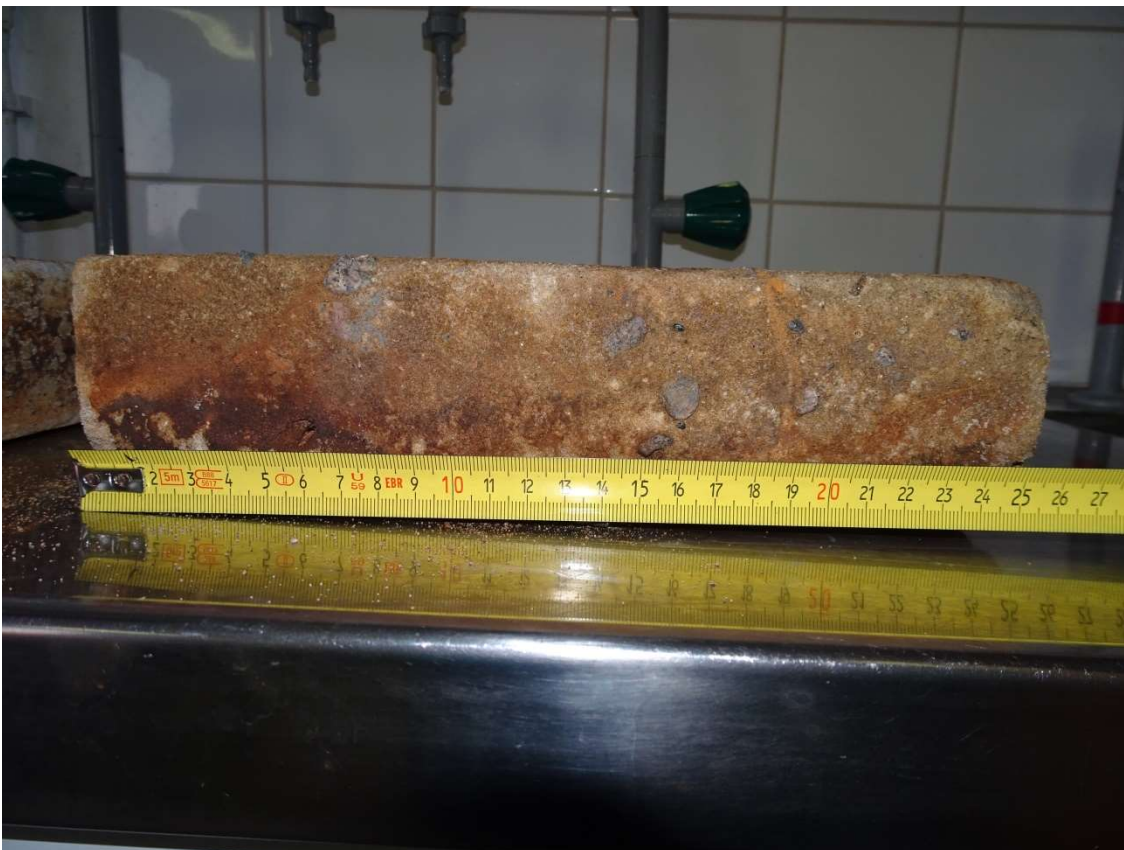
Kuva 67. Hylystä nostettu tiili puhdistettuna, sekoite karkeimmillaan (halkaisija 1,1 cm).

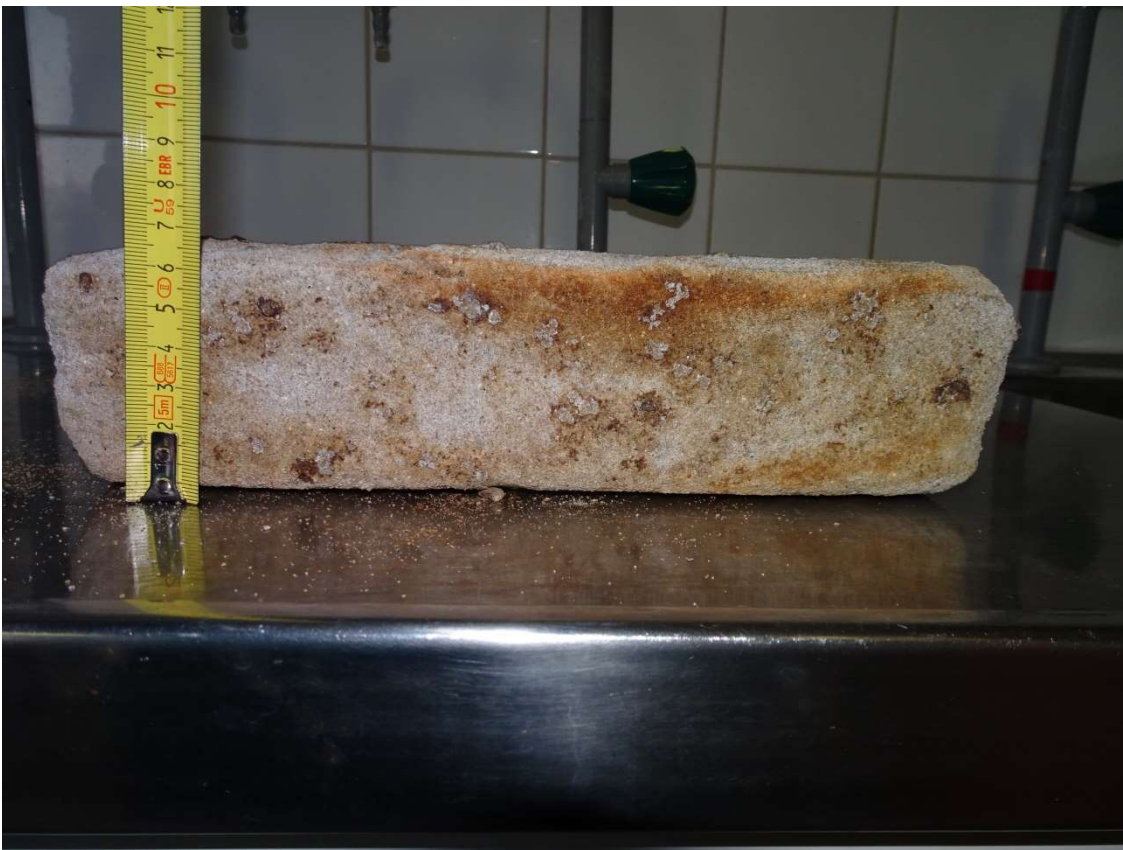
Kuva 69. Hylystä nostettu tiili puhdistettuna. Korkeus 6,5 cm.

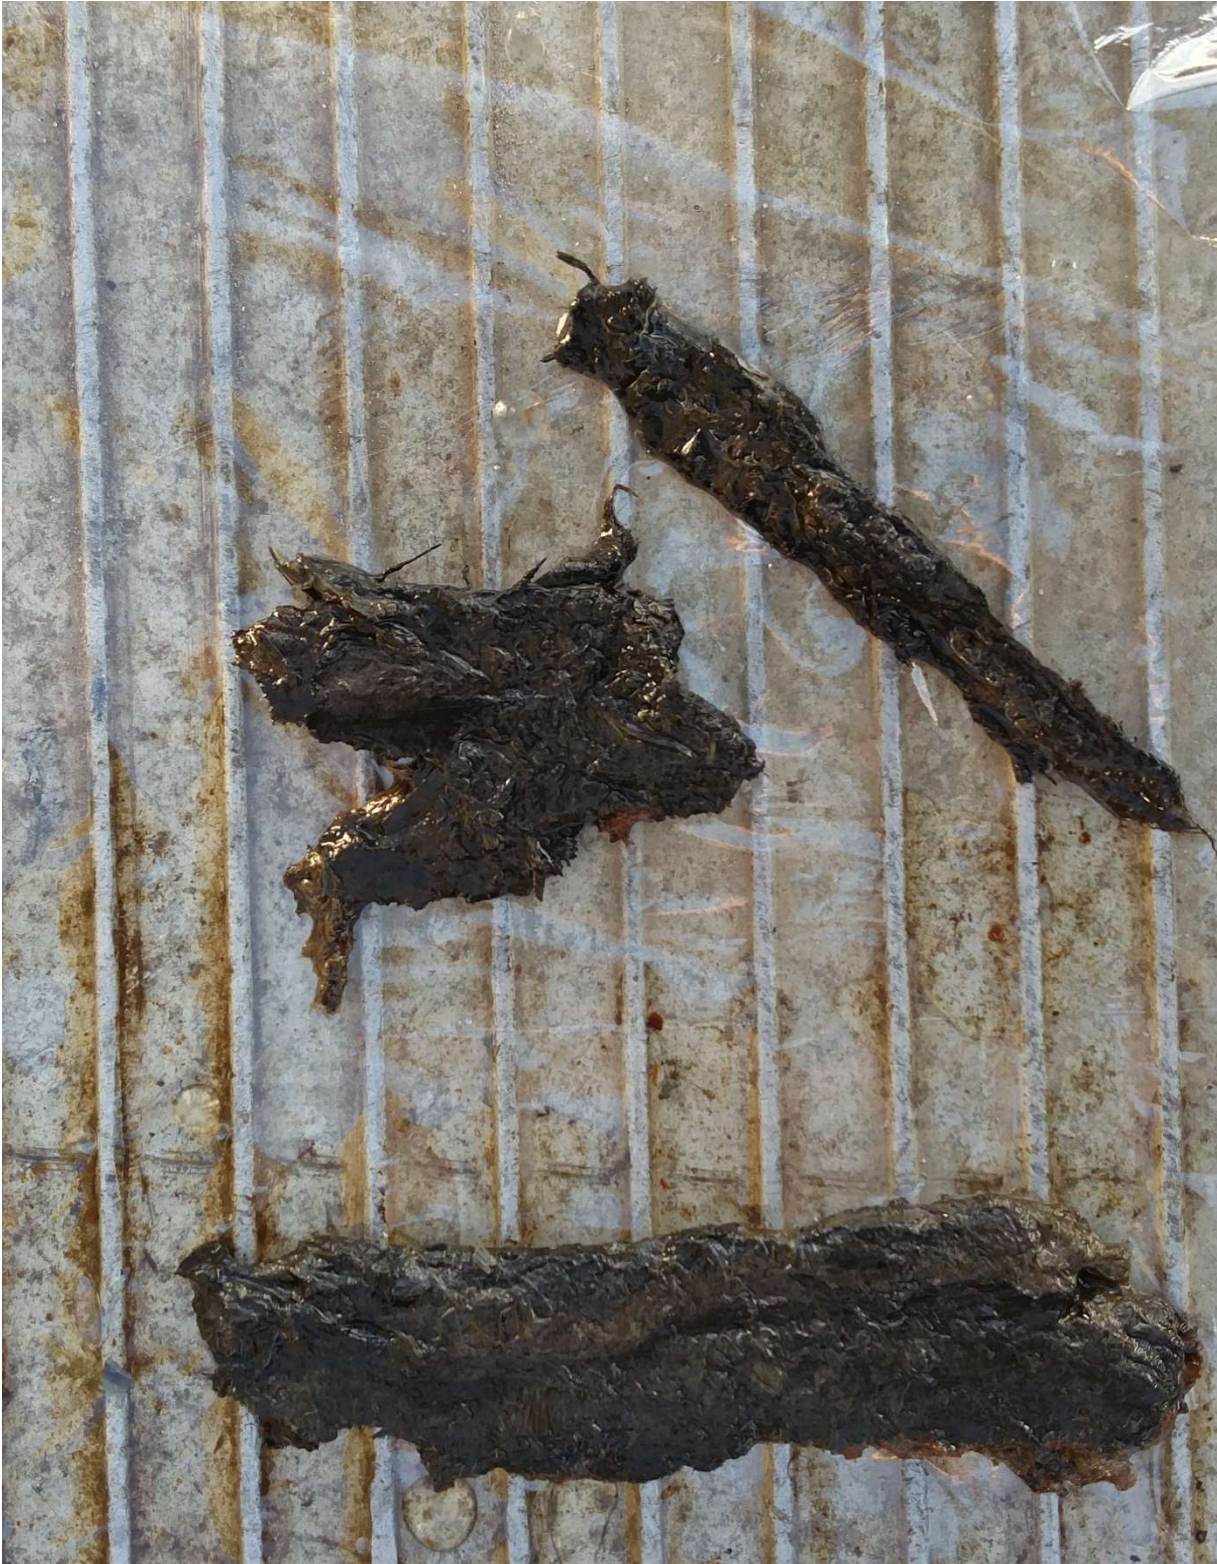
Dendrokronologisten näytteiden lisäksi otettiin rivenäyte pinnalle nostetusta ulkolankusta (1E). Vakkari irrotti näytteen ja se valokuvattiin (liite 1: kuva 70) ennen kuin se pakattiin merivedellä kasteltuna tuorekelmuun. Dendrokronologisten näytteiden sahausessa havaittiin, että hyllyn kyljen sisältä tuli runsaasti näkyvyyden vienyttä mustaa ainesta, joka todennäköisesti oli peräisin riveestä.

Kuva 70. Ulkolankusta 1E irrotettu rivenäyte.
